Il dissesto di un transetto della Cattedrale di Lucca: studio multidisciplinare, progetto di restauro e realizzazione di un sostegno attivo per la sua attuazione

Natale GUCCI - Anna DE FALCO

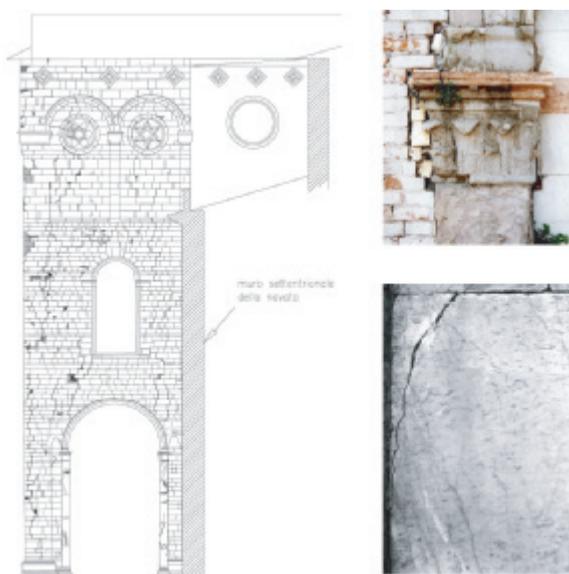
Fig. 3

a) Quadro fessurativo sul paramento esterno della parete dissestata.

b) Fessura nella cornice sullo stipite del portale.

c) Fessura sullo spigolo di un concio del paramento esterno in prossimità dell'imposta dell'arco.

- il quadro fessurativo della faccia esterna (Fig. 3) mostra linee di separazione tra i conci, la più importante delle quali, sulla sinistra, scende in prossimità dello spigolo esterno senza soluzione di continuità e rivela un distacco fra i due muri visibile anche all'interno e nel sottotetto;

- in basso, detta lesione interessa anche i conci di pietra e le paraste in breccia rosata che decorano gli stipiti del portale, evidenziando colà sofferenze per eccessiva compressione.

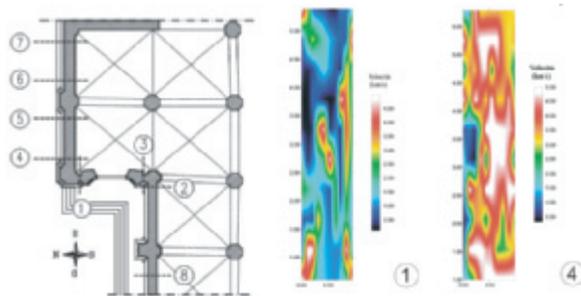
Fig. 4 - Confronto fra tomografie sismiche.

generalmente molto inferiori rispetto alle pareti adiacenti; ciò trova giustificazione nella cattiva qualità dei materiali interni e nelle frequenti discontinuità, peraltro messe in luce dall'indagine in modalità tomografica, e comporta valori medi del modulo di elasticità, seppure abbastanza dispersi, ovunque molto inferiori alle altre pareti, dove sono stati misurati valori sempre vicini a 100.000 daN/cm².

A differenza delle pareti contigue, il paramento esterno risulta circa 7 volte più rigido rispetto al valor medio dei tre strati del muro.

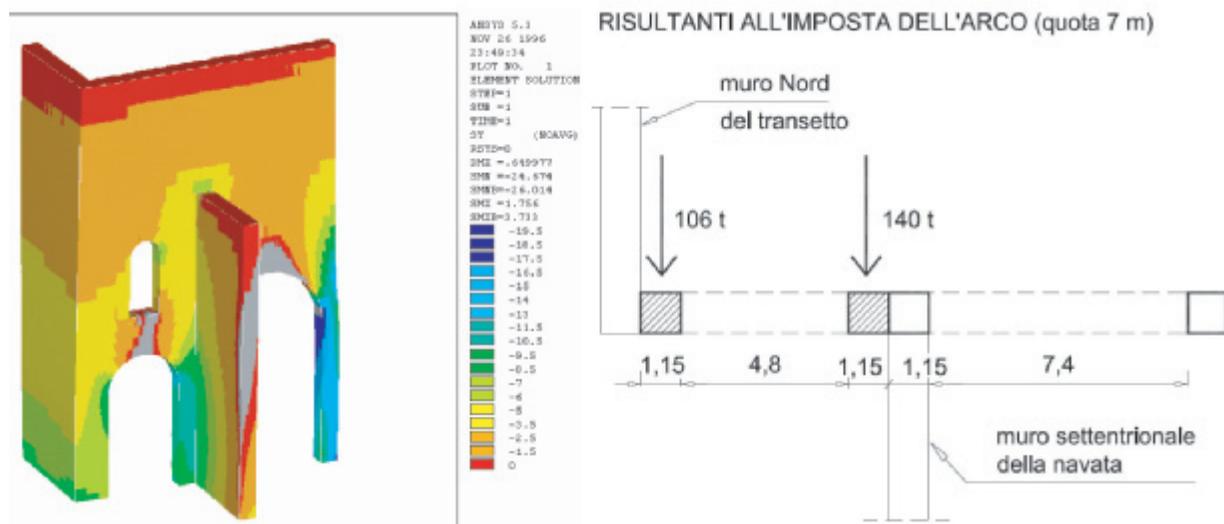
Fig. 5 - Il modello agli elementi finiti del transetto con lo schema delle risultanti sulla sezione orizzontale all'imposta dell'arco.

Il calcolo, effettuato con un codice agli elementi finiti, ha indicato valori medi di compressione non superiori ai 10 daN/cm², valori bassi per giustificare il dissesto che è pertanto da ascrivere all'eterogeneità di rigidità e resistenza dei tre strati del muro, resistenza che, in queste condizioni, non può che esplicarsi in serie. Successivamente, per apprezzare l'ordine di grandezza delle tensioni all'interno dei diversi strati, è stata studiata agli elementi finiti una sezione verticale nella zona adiacente alla grande apertura, con un modello multistrato (fig. 6a) in stato piano di deformazione che si avvale anche dell'analisi tridimensionale già svolta.

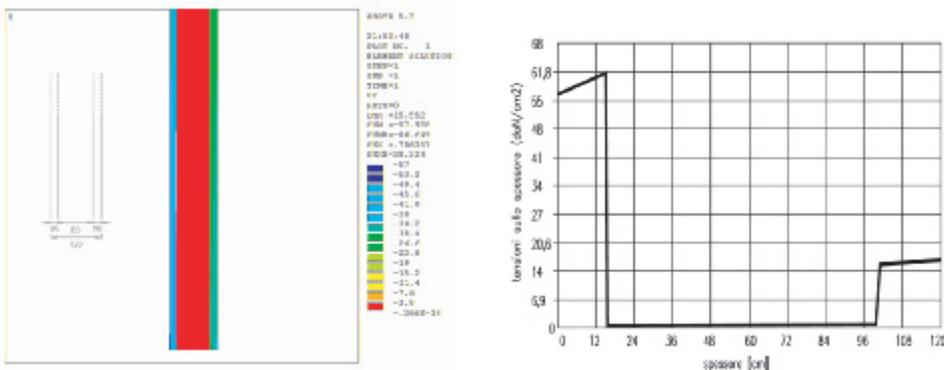
Questo studio fornisce una tensione normale media all'interno dello strato più rigido di circa 50 daN/cm² e una tensione tangenziale verticale fra gli strati molto piccola (0,15 daN/cm²).

Valori simili di compressione sono il risultato di un'indagine analitica di conferma (fig. 6b) che assimila il corpo prismatico del muro ad una trave a sezione composta. Si definiscono così coefficienti di omogeneizzazione ipotizzando perfetta solidarietà fra gli strati e rispettando la conservazione delle sezioni piane. Con questo metodo il valore della risultante sul paramento esterno è stato calcolato pari a circa 900 kN/m, corrispondente a 60 daN/cm² (15 cm di spessore medio).

Fig. 6
 a) Il modello agli elementi finiti della sezione verticale del muro in stato piano di deformazione.
 b) Compressioni nei tre strati del muro ottenute col modello analitico.

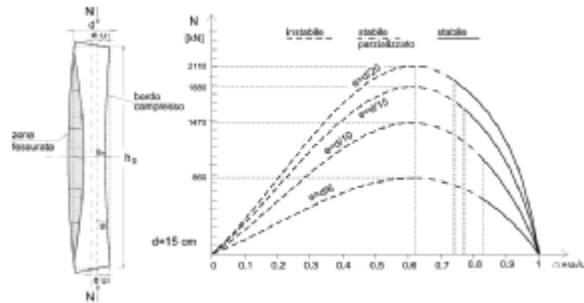
Fig. 7 - Curve carico-spostamento di una striscia del paramento esterno per alcuni valori dell'eccentricità. I parametri u_1 e u_0 sono legati rispettivamente all'eccentricità e all'inflessione; ambedue rappresentano infatti la distanza della linea di azione della forza dal bordo compresso della sezione, rispettivamente in sommità e in mezzeria. Il loro rapporto $\alpha = u_0/u_1$ è un parametro adimensionale di deformazione che tiene conto dell'eccentricità: è pari all'unità per struttura indeformata ed è nullo quando la retta di azione del carico è tangente al bordo della sezione di mezzeria. Il processo di carico inizia dunque per $\alpha=1$, con struttura indeformata e valore nullo del carico, e procede sul ramo stabile fino al valore del carico critico, che si attinge in corrispondenza del massimo di ogni curva (per $\alpha = 0,625$).

Secondo questo modello, già per un'eccentricità, comunque orientata, di soli 2,5 cm, pari a 1/6 dei 15 cm di spessore del paramento, il carico reale raggiunge il carico critico. Ciò mostra che, prima dell'intervento di presidio, il paramento si trovava in stato di incipiente collasso: tale eccentricità è infatti compatibile con la geometria della cortina.

Ricordando che trattasi di fenomeni di instabilità, queste considerazioni mostrano che un improvviso collasso del paramento ha reali probabilità di manifestarsi anche se attualmente non si osservano scostamenti dalla verticale.

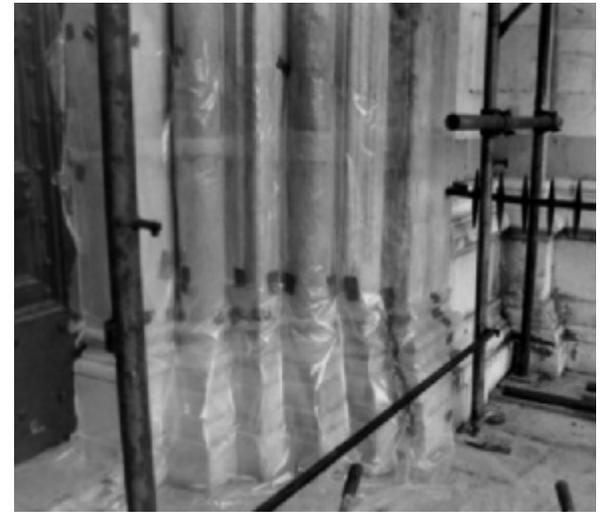
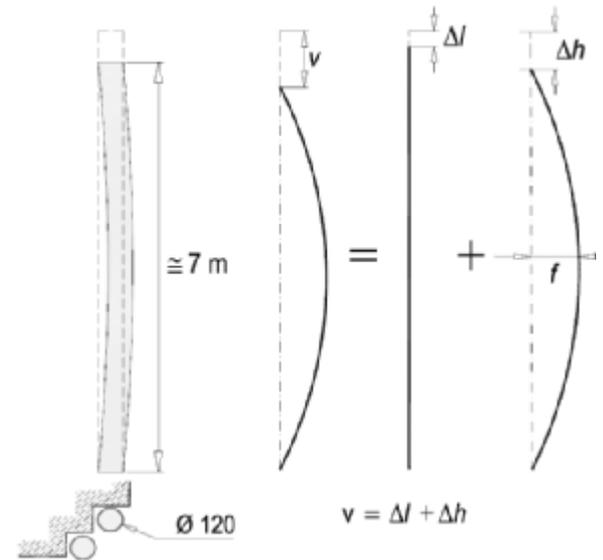
Fig. 8
 a) Le colonnine accantonate sugli stipiti del portale.
 b) Calo della testa delle colonnine per effetto della deformazione elastica e dell'inflessione.

L'esame delle deformazioni rilevate sulle snelle colonnine di marmo monolitiche, accantonate sugli stipiti del portale, conferma il cedimento della muratura. Lo scostamento della mezzeria delle colonnine dalla verticale indica infatti un calo della sommità che può ritenersi composto da un accorciamento elastico della colonnina sotto il proprio carico critico e dall'abbassamento della sua sommità per effetto della sua inflessione (Fig. 8).

Un calcolo della prima componente e il rilevamento della seconda, dedotto dallo scostamento della colonnina dalla verticale e nell'ipotesi di deformata sinusoidale, indicano che lo schiacciamento degli stipiti è stato rilevante. La relativa dilatazione giustifica ancora una volta la rottura delle parti in pietra a diretto contatto e comprova il pericoloso stato di sofferenza degli stipiti decorati che l'intervento di restauro deve tutelare. Tale fenomeno si può attribuire al sovrapporsi di cedimenti locali per variazione di assetto dei componenti il muro, insieme a comportamenti di tipo reologico.

Il progetto prevede opportunamente l'annullamento dello sforzo nelle colonnine con conseguente recupero di deformazione, senza che queste vengano in alcun modo toccate; si evita così che ulteriori cedimenti della muratura circostante compromettano componenti essenziali della parte del transetto veramente meritevole di salvaguardia.

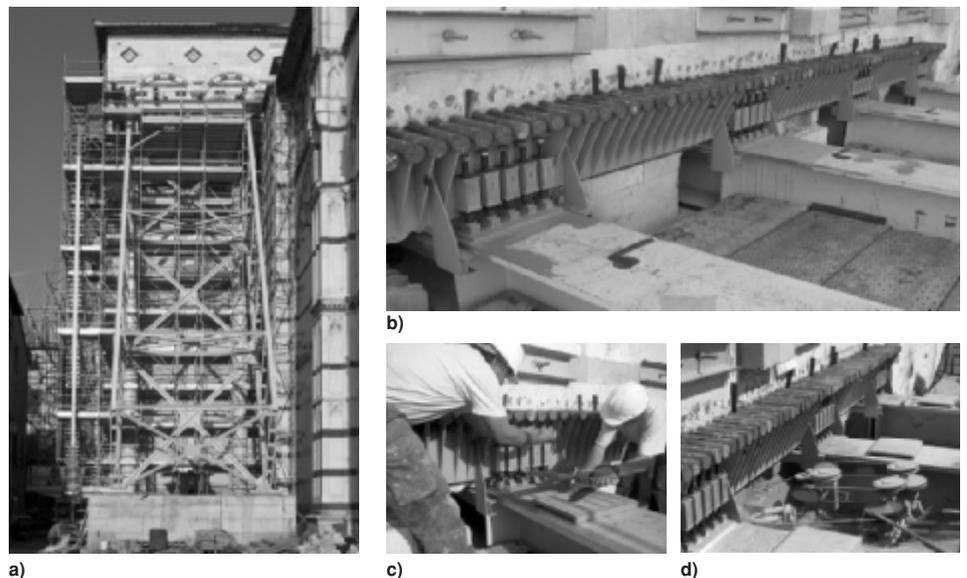
Fig. 10 - a) La struttura metallica di presidio, b) Il dispositivo di sollevamento, c) Le operazioni di messa in forza, d) Il taglio del muro con il filo diamantato.

In figura 10 si può osservare sia i toni, sia il dispositivo di sollevamento, azionato da 20 viti sulle due facce del muro. Le viti, serrate con chiave dinamometrica in sequenza, contrastano su due profila-

ti a C, saldati ai tondi lungo le facce del muro, e spingono verso il basso le estremità di quattro mensole metalliche. Queste, a loro volta, trasferiscono il carico alle due colonne, mentre l'equilibrio alla rotazione è garantito da un traliccio ancorato a una zavorra di calcestruzzo.

Sedici martinetti piatti disposti sulle due facce del muro, alla base e in prossimità dei tondi, hanno misurato il livello di compressione sui paramenti e, mantenuti in pressione, sono stati utilizzati per il monitoraggio durante e dopo le operazioni di messa in forza della struttura di sostegno.

Le operazioni di messa in carico della struttura metallica sono state condotte a gradini di circa 100kN e il carico è stato controllato ad ogni intervallo attraverso estensimetri elettrici a resistenza collocati sia in sommità sulle quattro mensole, sia alla base, sulle due colonne e sui profilati del traliccio. Una livellazione di precisione ha consentito di misurare gli abbassamenti delle estremità delle mensole metalliche e di apprezzare l'inizio del sollevamento del muro che ha segnalato il completo trasferimento del carico. Ciò si è verificato per circa 900kN, corrispondenti al peso stimato della porzione sostenuta.

Dopo la messa in forza della struttura di presidio è stato eseguito il taglio della parete con filo diamantato appena sotto il dispositivo di sollevamento per liberare il muro sottostante e consentirne il restauro. In questa occasione si è avuto modo di verificare l'effettivo trasferimento del carico sulla struttura accertando l'assenza di movimenti del muro durante il taglio.
