Sisma del 6 Aprile 2009 in Abruzzo e BBCC: il caso della Chiesa di S. Silvestro a L'Aquila

Antonio BORRI - Giovanni CANGI - Mauro CARABONI - Alessandra GIANCARLO - Fabrizio MENGHINI
Laura PROCACCI - Riccardo VETTURINI

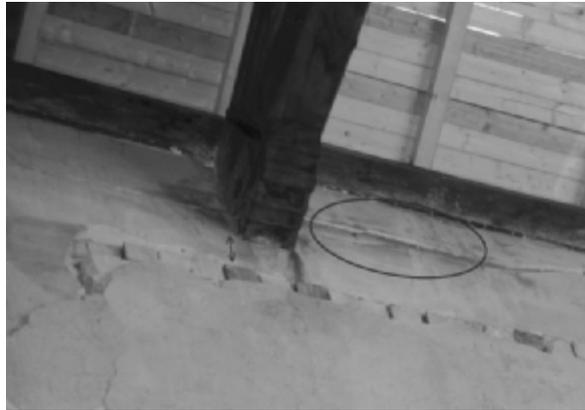
Figura 4.1 - Particolare del cordolo in c.a.

Dall'immagine in Figura 4.1 si nota come la parte di muratura sottostante al cordolo, non legata ad esso, si sia comportata in modo diverso. L'effetto del sisma su questo sistema mette in luce come l'inserimento di un elemento non vincolato, con comportamento e rigidità diversa dall'esistente ne limiti l'efficacia.

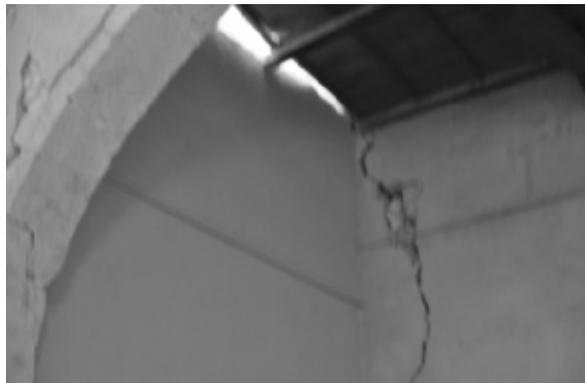
La catena metallica, come ritegno della facciata, ha funzionato correttamente. Nel muro ortogonale alla facciata (Figura 4.2) si è aperta una lesione, ma la catena ha contribuito a non far ribaltare la facciata sino al crollo. Il tirante sotto sisma si è snervato e nel punto di ancoraggio realizzato con una putrella inserita nel muro ha comportato la formazione di una biella compressa, evidenziando la parte di muratura che ha subito la sollecitazione di trazione esercitata dalla facciata sulla catena e di conseguenza sulla muratura. (Figura 4.2) Il presidio, nonostante abbia funzionato correttamente, è stato realizzato in una maniera che sembra precaria, forse in risposta ad un movimento della facciata che già si era riscontrato in passato.

Figura 4.2 - Lesione di distacco della facciata. Si noti la presenza di una catena (quella di fig. 4.4) che ha trattenuto il movimento

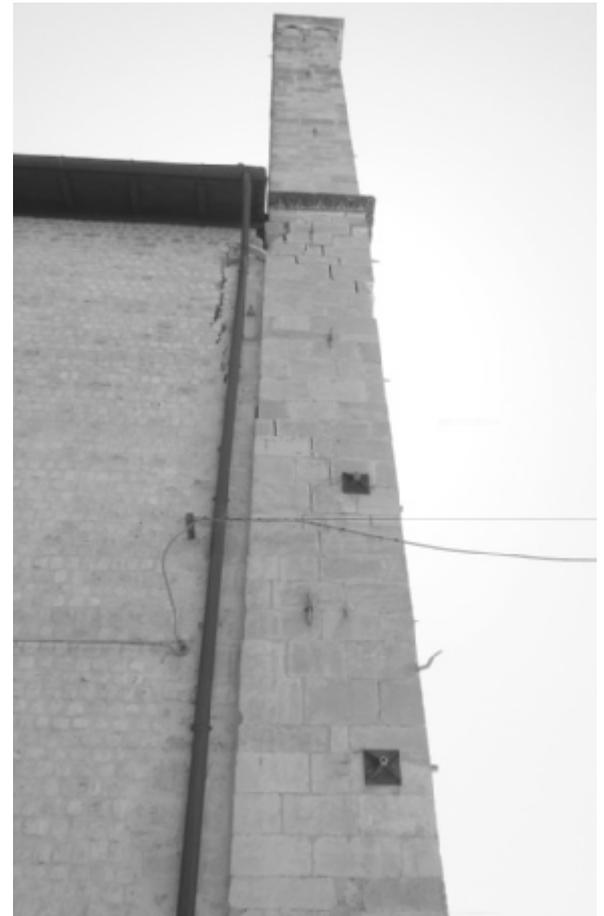
Figura 4.3 - Lesione nello spessore della facciata

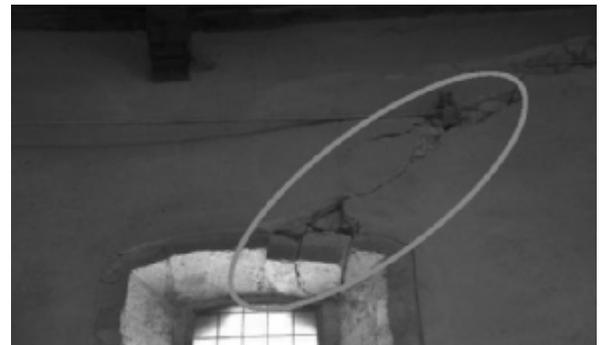
Figura 4.4 - Il tiro della catena genera, all'ancoraggio, una biella compressa

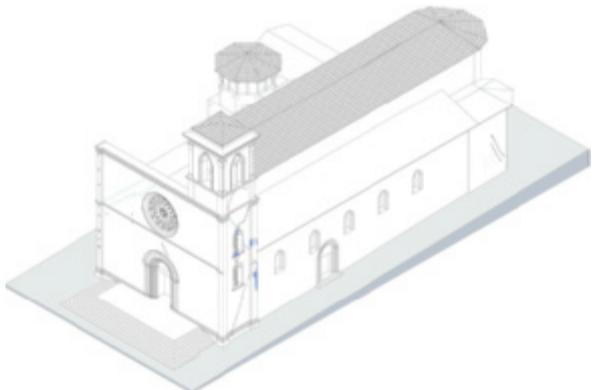
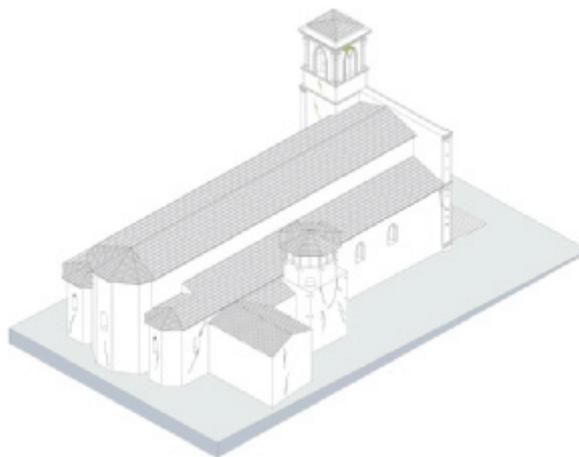
Nelle figure che seguono sono descritte le lesioni relative ai principali meccanismi di danno mobilitati (Figure 5.1 e 5.2).

Figura 5.1 - Assonometria del rilievo del quadro fessurativo

Figura 5.2 - Assonometria del rilievo del quadro fessurativo

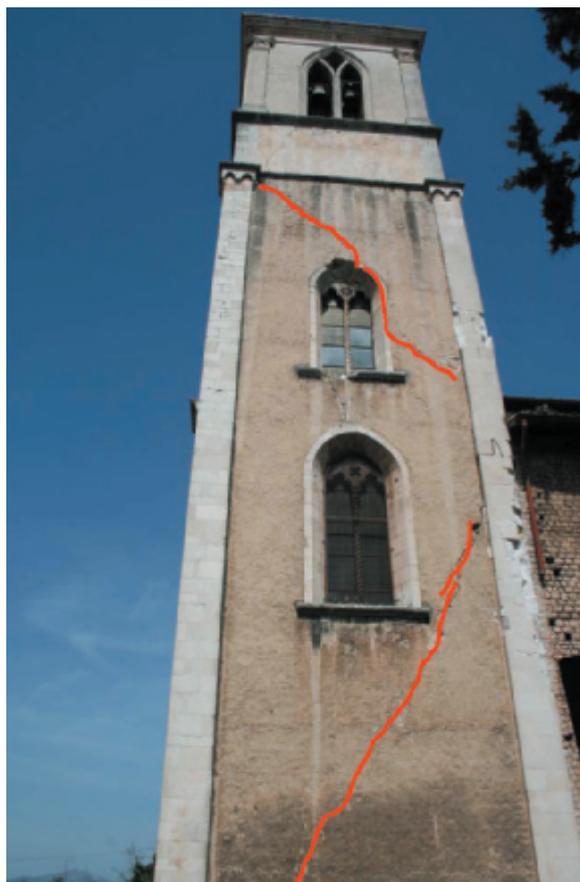
Le sollecitazioni sismiche che hanno colpito l'insieme facciata-campanile in maniera pressoché ortogonalmente alla facciata stessa, hanno indotto una rotazione verso l'esterno (Figure 5.3, 4, 5, 6).

Figura 5.3 - Le lesioni diagonali evidenziate su questa facciata del campanile indicano l'innesco della rotazione verso l'esterno, prima, verso l'interno, poi, della torre campanaria. L'inclinazione e l'andamento dell'ampiezza definiscono le cerniere e il verso delle due rotazioni. A quella superiore, relativa al ribaltamento verso la chiesa, va associato lo schiacciamento della parasta e l'allentamento dell'arco della bifora con relativo crollo dei conci in chiave. Vista la carenza di vincoli efficaci (riscontrata nel sopralluogo dell'interno della chiesa) è possibile affermare che i ribaltamenti non sono evoluti sino al crollo grazie all'ingente massa del campanile, che, se da un lato è stata l'elemento che ha mobilitato i due meccanismi di danno, dall'altro è stata anche stabilizzante di se stesso.

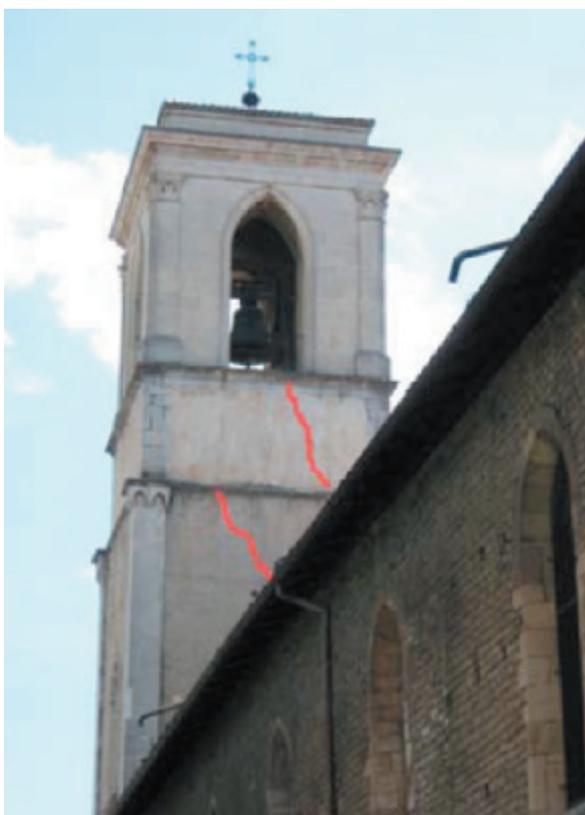
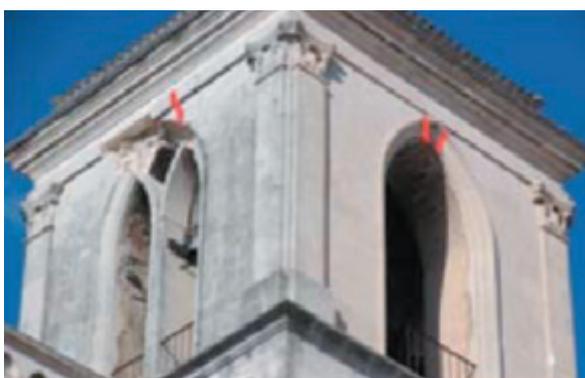
Figg 5.4 (sopra) e Figura 5.5 (sotto) - Le due lesioni pressoché parallele tra loro, associate a quella della bifora nella foto in basso (di direzione concorde) nonché al dissesto di tutti i conci di chiave delle aperture, inducono ad ipotizzare una sollecitazione torsionale sul campanile, indotta anche dalla presenza del piano irrigidente della facciata in posizione fortemente eccentrica. L'espulsione di materiale, evidente nella foto, potrebbe essere dovuta al martellamento della struttura di sostegno delle campane.

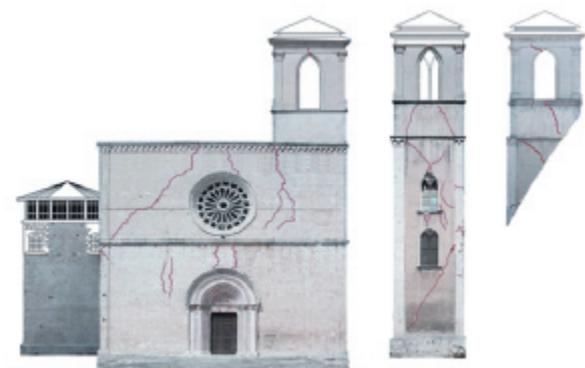
Figura 5.6 - Fotopiani della facciata principale e del campanile con evidenziate le lesioni

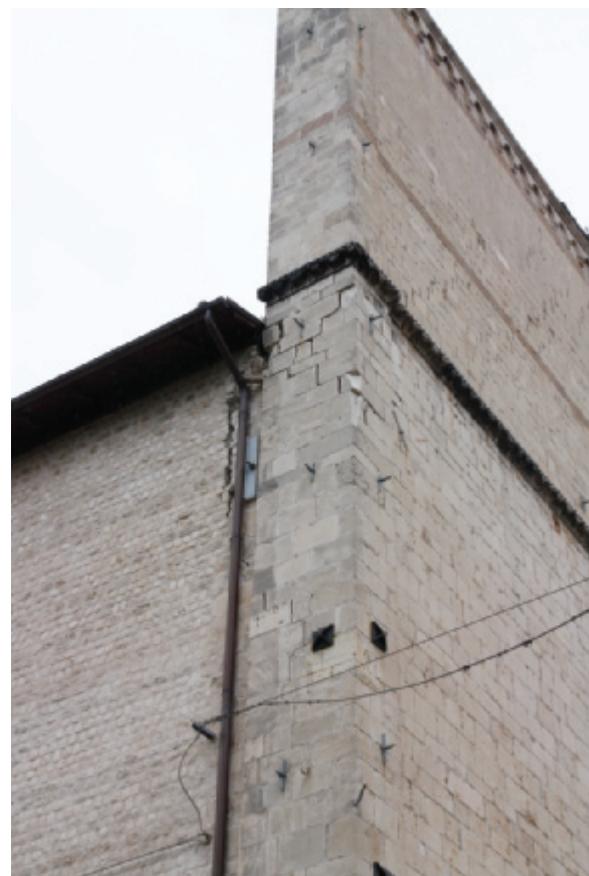
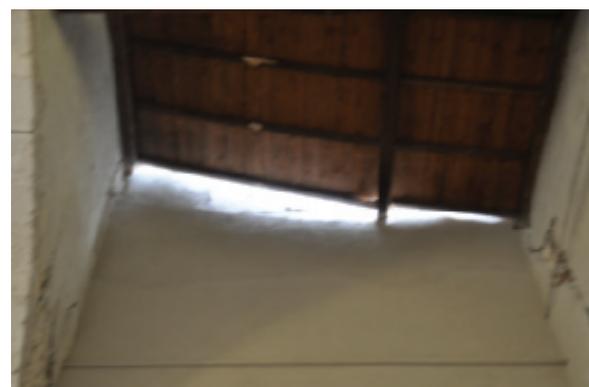
Il cinematismo non è evoluto sino al collasso verosimilmente grazie alla presenza delle catene e dei radiciamenti che hanno vincolato la facciata lungo il lato opposto al campanile e all'ingente massa della stessa torre campanaria.

Figg. 5.7 (sopra) e 5.8 (sotto) - Distacco della facciata per ribaltamento verso l'esterno dovuto alle azioni sismiche ortogonali al piano (*meccanismo di primo modo*). È evidente il distacco della copertura e lo sfilamento dell'orditura principale.

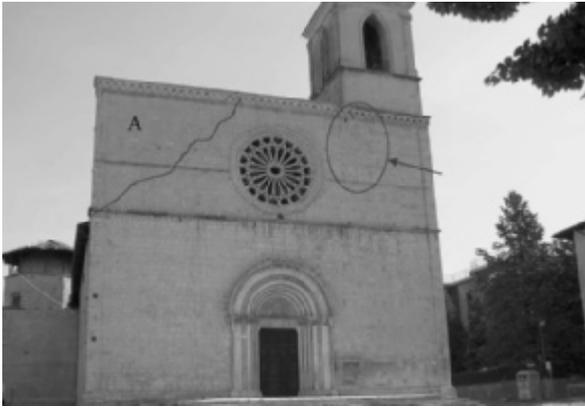
Figura 5.9 - La porzione A si comporta come una mensola e si lesiona lungo la linea congiungente le sommità delle pareti ortogonali retrostanti (quelle della navata di sinistra) che costituiscono un controventamento rispetto alle azioni ortogonali alla facciata. Le lesioni indicate con una freccia sono invece legate ai cinematismi del campanile

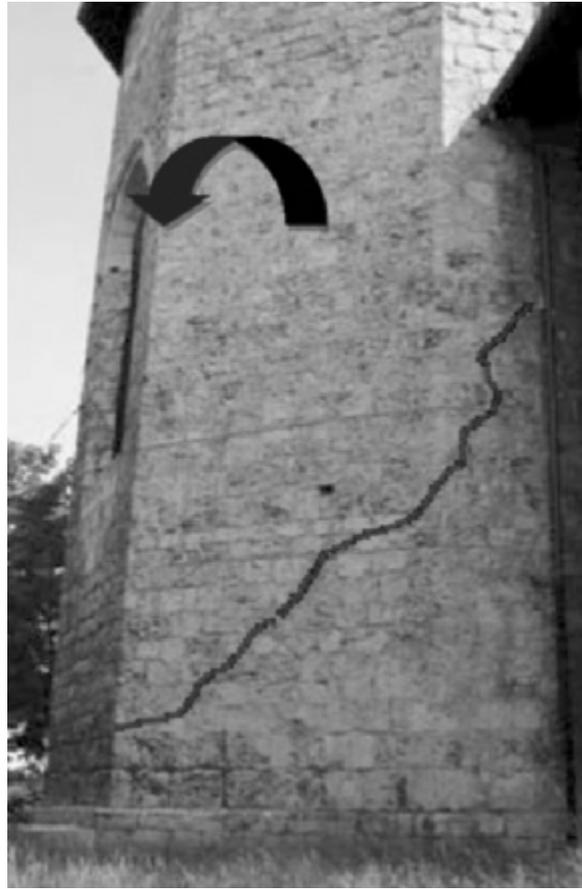
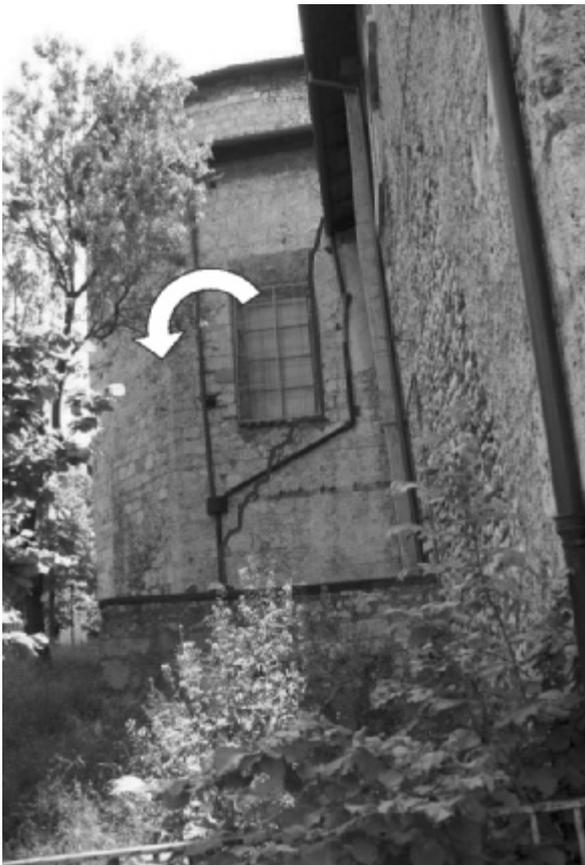
Figura 5.10 - Distacco del cuneo nella zona absidale. Le azioni nel piano possono generare il distacco, sino anche all'espulsione, di cunei di muratura nelle zone di testata del fabbricato. La direzione e l'andamento dell'ampiezza della lesione, crescente verso l'alto, indica il punto di cerniera e il verso della rotazione. L'angolo alla base del cuneo, in genere, si presenta tanto più piccolo quanto più scarsa è la qualità muraria o, come in questo caso, può essere influenzato dalla presenza di una apertura.

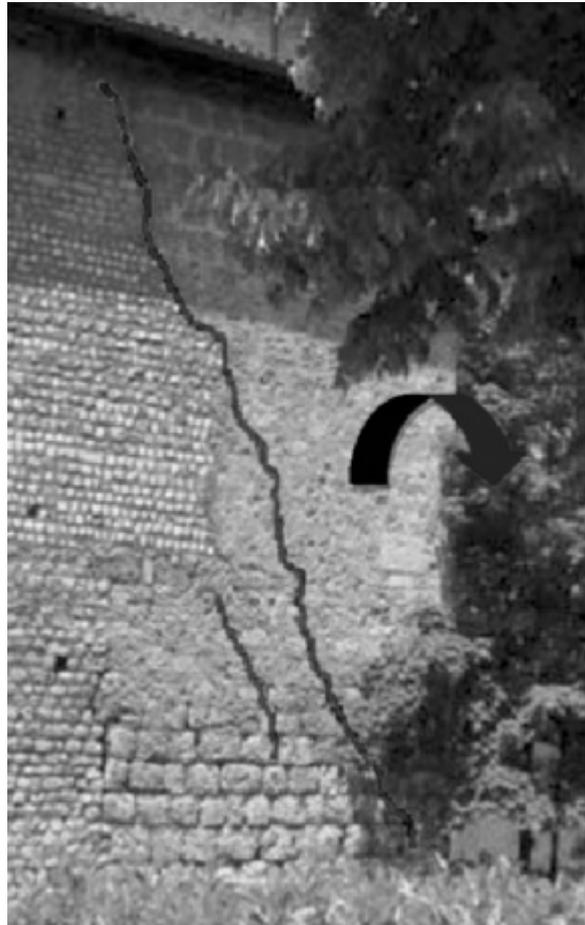
Fig. 5.11 (sopra) e 5.12 (sotto) - Distacco del cuneo nella zona absidale.

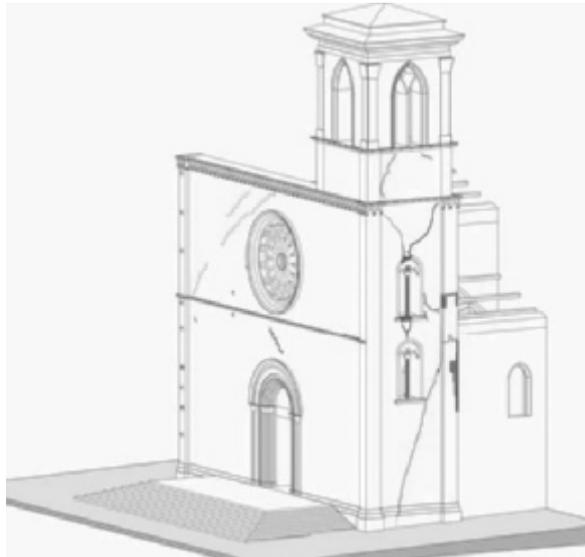
Figura 5.13 - Quadro fessurativo esterno del sistema facciata-campanile

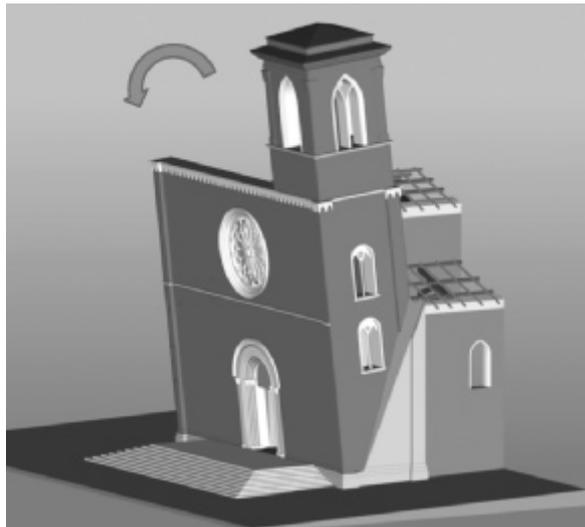
Figura 5.14 - Meccanismo di rotazione della facciata e del campanile verso l'esterno

L'intervento di consolidamento dovrà sicuramente prevedere l'eliminazione delle criticità riscontrate; ci si riferisce in modo particolare alla carenza di vincoli efficaci nei riguardi del ribaltamento del sistema facciata-campanile e delle pareti longitudinali soggette alle azioni ortogonali al piano. Per migliorare il comportamento del sistema sismoresistente, si dovrà provvedere alla realizzazione delle ammorsature tra i vari elementi strutturali, attualmente carenti, alla predisposizione di elementi che rendano bilateri i vincoli che attualmente sono solo monolateri e al consolidamento della torre campanaria in modo da renderla meno vulnerabile alle azioni orizzontali.

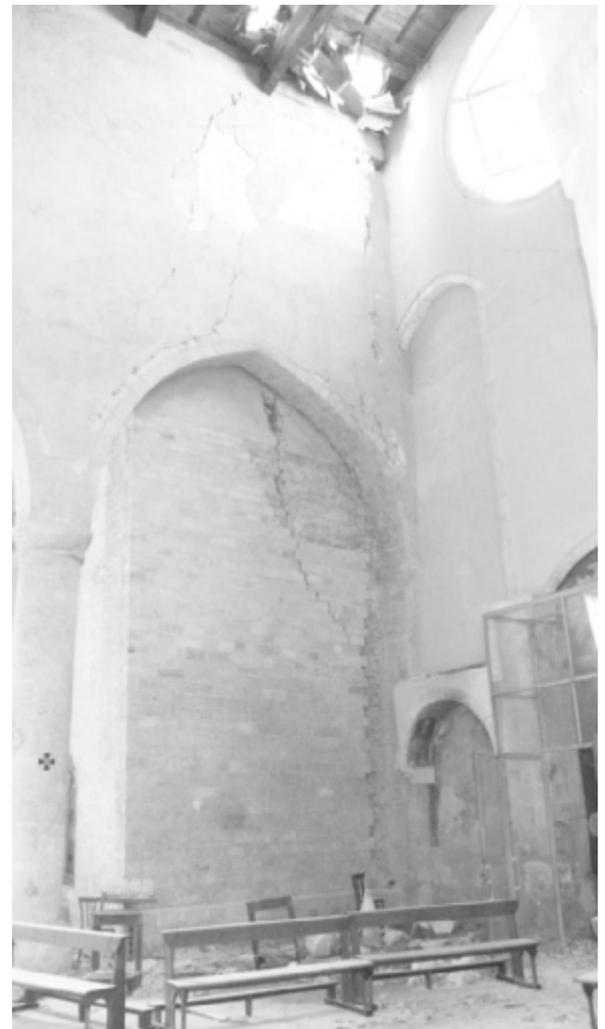
Osservando il quadro fessurativo all'interno della chiesa, ci si accorge che la rotazione del sistema facciata-campanile ha coinvolto anche la parete interna della torre campanaria (Figura 5.15), comportando danni alla parete longitudinale della chiesa piuttosto limitati, dato che questi elementi non sono tra di loro ammorzati.

Figura 5.15 - Lesione sulla parete interna del campanile

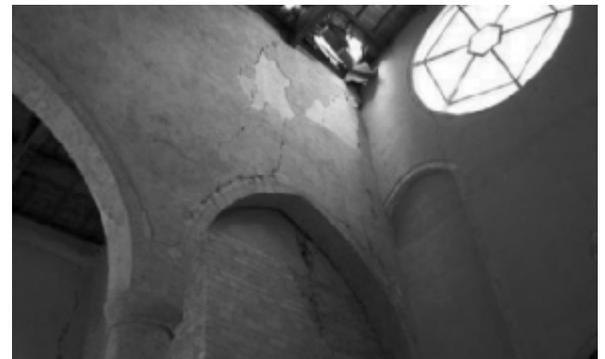
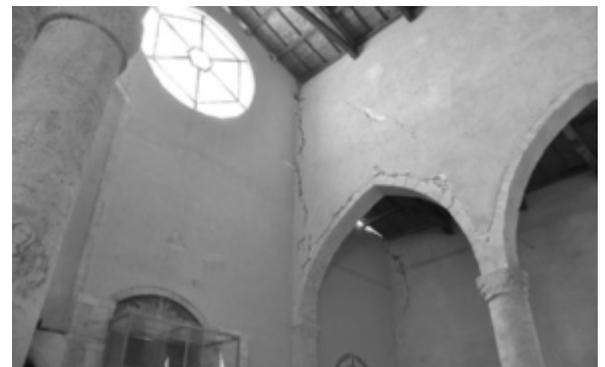
Questo tipo di cinematismo ha coinvolto anche le pareti longitudinali che delimitano le navate (Figura 5.16 e Figura 5.17). In particolare è riconoscibile il distacco verticale di una porzione delle pareti che ha seguito il ribaltamento della facciata, la formazione di una cerniera negli archi con apertura verso l'intradosso ed una serie di lesioni nella muratura direttamente sorretta dalle arcate.

Figura 5.16 - Parete longitudinale lato destro

Figura 5.17 - Parete longitudinale lato sinistro

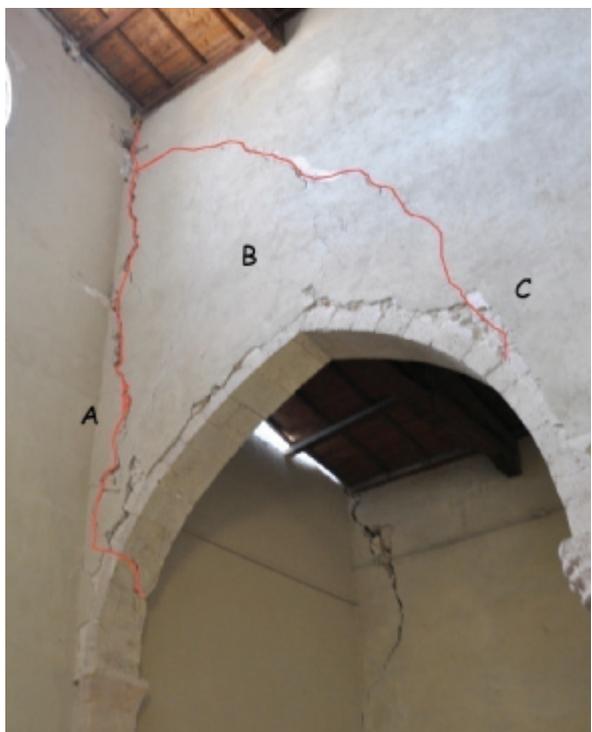
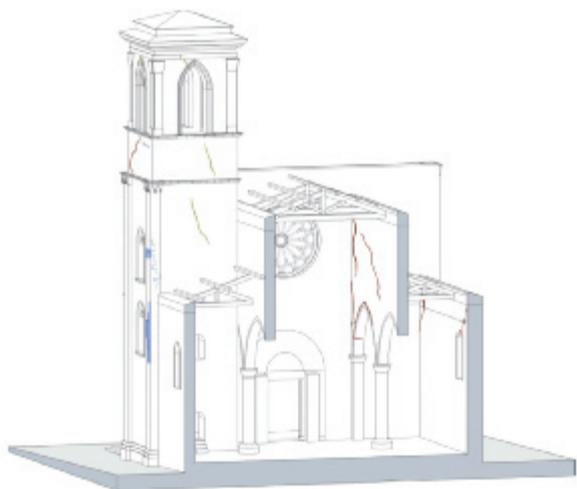
L'interpretazione del quadro fessurativo (Figura 5.18 e Figura 5.19) suggerisce il seguente cinematico: la facciata (blocco A) ruotando verso l'esterno, provoca il distacco di una porzione di muratura della parete ad essa trasversale, distacco quasi verticale, sintomo evidente della scarsa ammortatura fra parete e facciata. Questo movimento (l'allontanamento dell'imposta di sinistra) ha provocato l'apertura dell'arco e quindi lo "scarico" della porzione B di muratura che gravava su di esso.

Figura 5.18 - Parete longitudinale lato sinistro con le lesioni evidenziate.

Figura 5.19 - Quadro fessurativo – parete sinistra

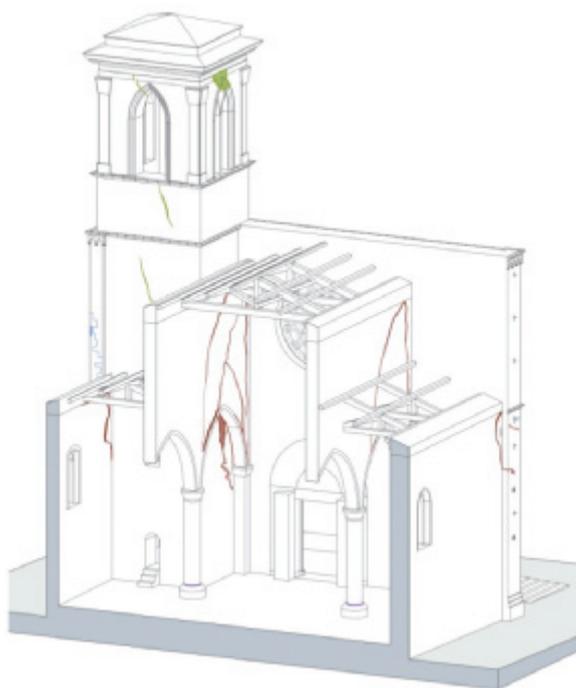
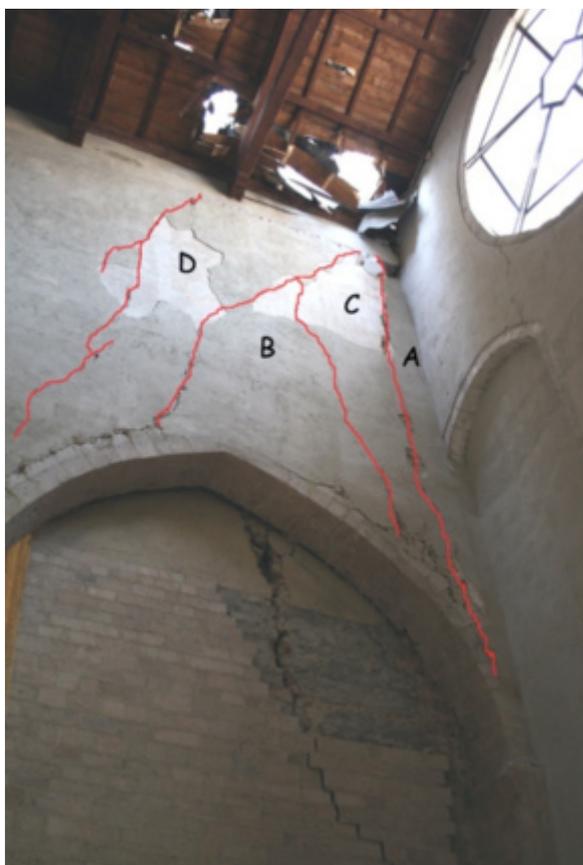
Nella parete gemella, ossia quella longitudinale destra, il quadro fessurativo presenta analogie ma anche varie differenze, dovute quest'ultime alla presenza del campanile, con il quale la parete si è trovata ad interagire (Figg. 5.20-5.23).

5.20 - Rilievo del quadro fessurativo - parete destra

Fig. 5.22 - Parete longitudinale lato destro con le lesioni evidenziate

La parete longitudinale destra non è collegata al campanile ma risulta solo accostata; questo ha comportato, insieme alle lesioni dovute alla rotazione della facciata, del tutto simili a quelle della parete di sinistra, anche un cinematismo associabile al martellamento della parete sul campanile.

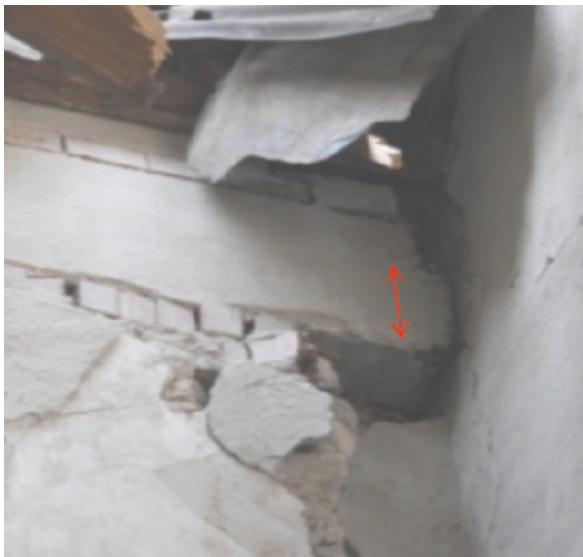
Figura 5.23 - Spostamento fuori del piano della parte terminale del cordolo sommitale e della parte terminale della parete.

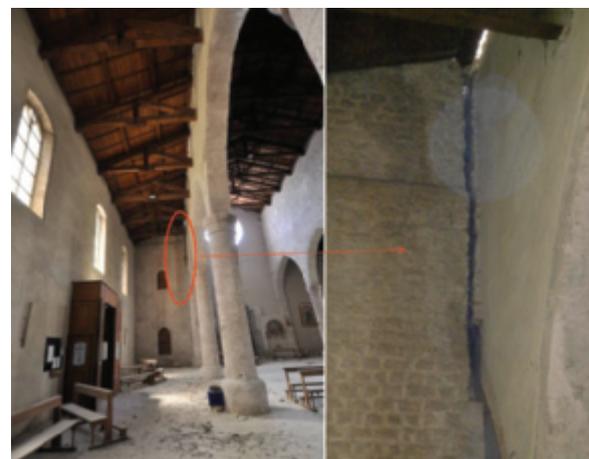
L'osservazione della parete del campanile visibile nella Figura 5.24 non mostra alcuna lesione significativa e questo non è compatibile con una rotazione della torre verso la navata. È evidente quindi che sia stata la parete, investita dall'azione sismica ortogonale al proprio piano, a martellare il campanile e che tale martellamento ha provocato il danneggiamento rilevato.

Figura 5.24 - Distacco tra campanile e parete longitudinale (in origine accostati)

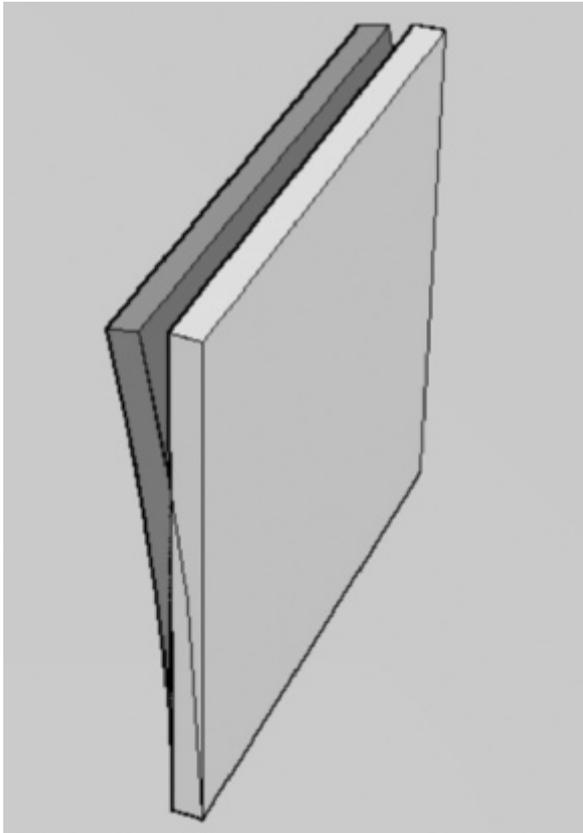
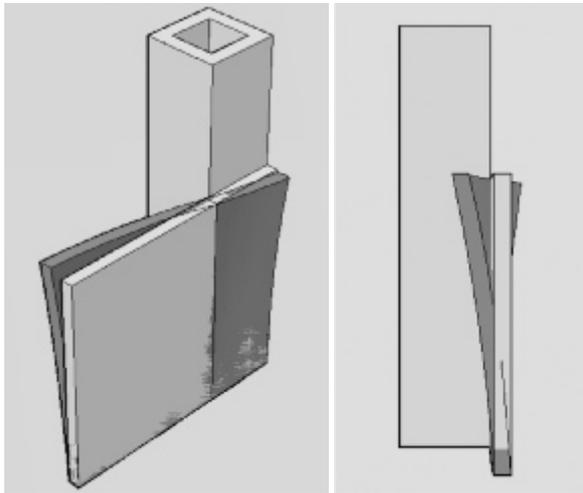
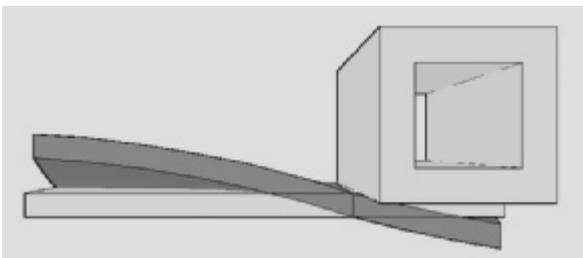
La situazione è quella schematizzata nelle figure 5.25-5.27, dalla quali si può capire che il cordolo sommitale, nella sua parte finale verso la facciata, viene spostato verso l'interno della chiesa, in un moto che per la parte terminale della parete diventa di flessione-torsione. L'effetto finale delle ripetute oscillazioni della parete e del martellamento sul campanile è quello del dislocamento di fig. 5.23, dove alle lesioni dovute alla rotazione della facciata si aggiungono quelle dovute alla flessione-torsione.

Figura 5.25 - Spostamenti della parete di sinistra per le azioni ortogonali al piano

Figura 5.26 - Spostamenti che subisce la parete di destra. La presenza del campanile induce sulla parete sollecitazioni di flessione-torsione.

Figura 5.27 - Deformazione della parete (e del cordolo soprastante) a seguito della flessione fuori dal piano e della torsione

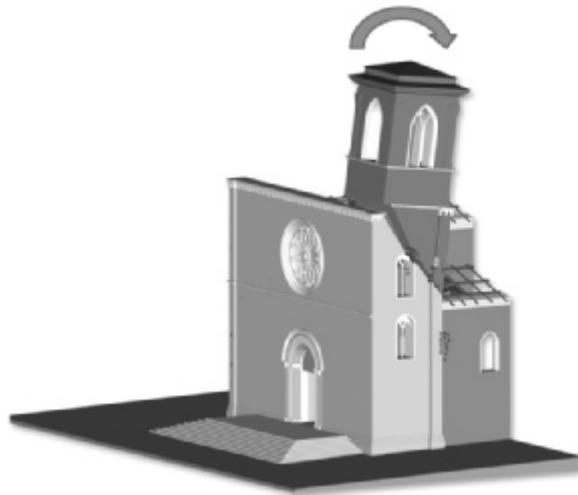
Le lesioni che tagliano diagonalmente il campanile, di ampiezza crescente verso l'alto, l'evidente distacco e deformazione tipica dell'instabilità a carico di punta della parasta in zona compressa (non adeguatamente ammortata alla muratura) e l'espulsione di materiale in corrispondenza degli spigoli, non lasciano dubbi in proposito. Il quadro è completato dal crollo di alcuni conci dell'arco di una delle bifore del campanile, compatibile con l'allentamento dell'arco stesso dovuto al cinematiso ipotizzato (Figura 5.28).

Figura 5.28 - Cinematismo di rotazione del campanile verso l'interno

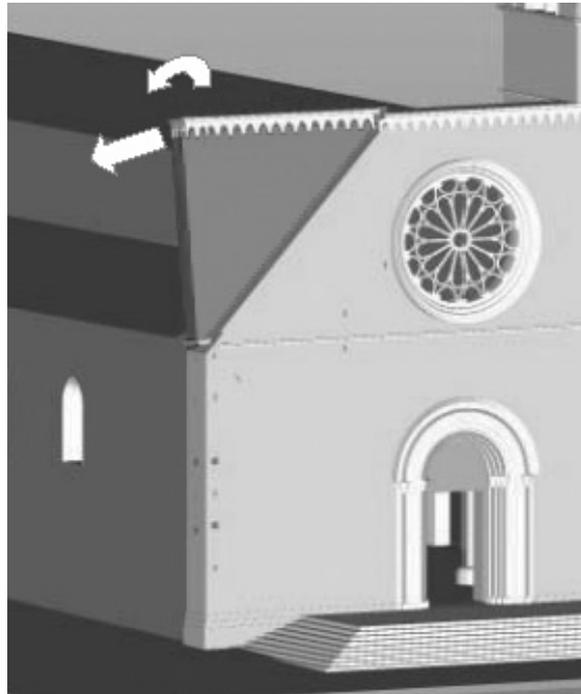
Figura 5.29 - Cinematismo di rotazione verso l'interno di una porzione della facciata.

Sempre rimanendo nell'ambito dei meccanismi di danno di primo modo, si riscontra il ribaltamento di una porzione della facciata.

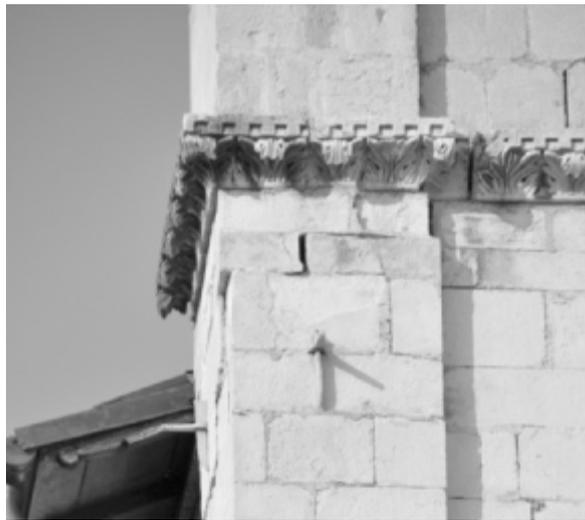
Il ribaltamento dello spigolo della facciata è uno dei cinematismi attesi per questo tipo di elemento strutturale e può essere rivolto sia verso l'interno che verso l'esterno. In questo caso l'evidenza del verso prevalente della rotazione è data dall'osservazione della dislocazione dei conci del rivestimento in corrispondenza dell'angolo della facciata stessa (Figura 5.30).

Figura 5.30 - Particolare della cerniera

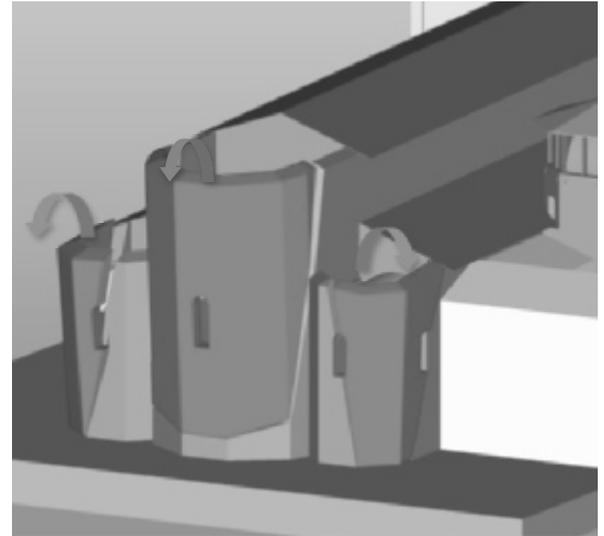
Tale distacco risulta inoltre influenzato dalla presenza di aperture. Nel nostro caso, la particolare forma della zona absidale, a sezione planimetrica ottagonale, ha agevolato il distacco dei cunei che hanno risentito anche dell'azione ortogonale agente sulle facciate del retrospetto (Figura 5.31).

Figura 5.31 - Cinematismi di rotazione dell'abside e delle cappelle laterali

In particolare, il quadro fessurativo evidenzia delle lesioni di ampiezza crescente verso l'alto, che individuano i cunei di distacco e i relativi sensi di rotazione.

Il cinematismo appena descritto risulta essere la causa primaria del quadro fessurativo riscontrato a carico delle volte dell'abside e delle due cappelle laterali.
