sintesi di tesi di laurea

PALAZZO DELLA TORRE DELL'OROLOGIO DI FORLIMPOPOLI:

VALUTAZIONE DELLA SICUREZZA E IPOTESI PER UN INTERVENTO DI MIGLIORAMENTO

Autore: Martina CELONI

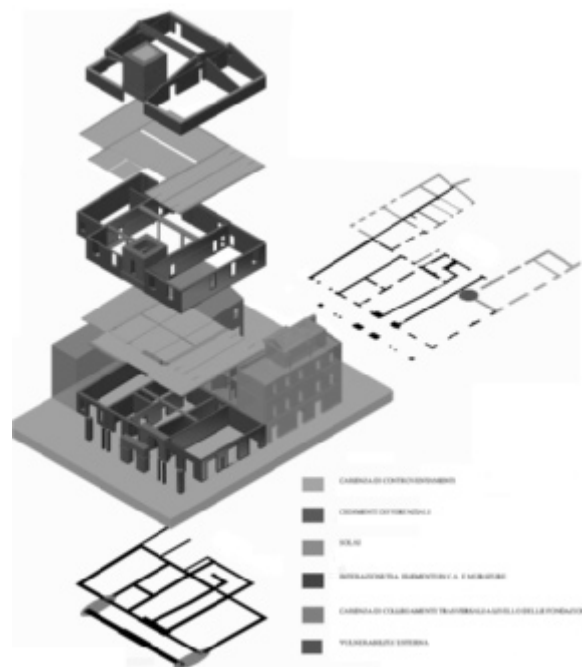
È emersa una vulnerabilità sismica generalizzata, legata alla compromissione del funzionamento scatolare del sistema resistente principale, a causa della demolizione di alcune murature portanti interne con funzione di controventamento, nei primi anni Ottanta. Si somma l'assenza di un adeguato grado di vincolo tra i solai dei diversi impalcati e le murature d'ambito, che predispone le strutture in elevazione ai meccanismi di ribaltamento fuori dal piano della parete, per effetto dell'azione sismica. La trave di colmo in calcestruzzo armato scarica su murature perimetrali miste che, per effetto del carico trasmesso, potrebbero manifestare dissesti legati a fenomeni di pressofles-

sione. In caso di sisma insorgerebbero, poi, fenomeni di «martellamento» tra la trave e le murature del timpano. Una vulnerabilità importante si è evidenziata nella zona del portico. L'assenza di collegamento, tra la fondazione anteriore e quella posteriore, può consentire un moto traslatorio orizzontale di allontanamento tra le due parti.

Sulla scorta delle perizie eseguite in seguito ai drammatici eventi dell'Aquila, nonché dell'incidente, verificatosi nel liceo «Darwin» di Rivoli (TO), nel novembre 2008, costato la vita ad un giovane studente, si è tenuto conto della necessità di un approccio integrato allo studio delle vulnerabilità e al progetto d'intervento. Seguendo le raccomandazioni delle NTC08, ormai recepite dai canali culturali tecnici della Regione Emilia Romagna, oltre alle criticità proprie del sistema costruttivo, si segnalano: – la presenza di un'interazione con l'unità strutturale adiacente, in corrispondenza della connessione a «T» evidenziata in fig.3.

Fig. 3 - Esploso delle strutture. Si evidenziano in colore le principali vulnerabilità riconosciute.

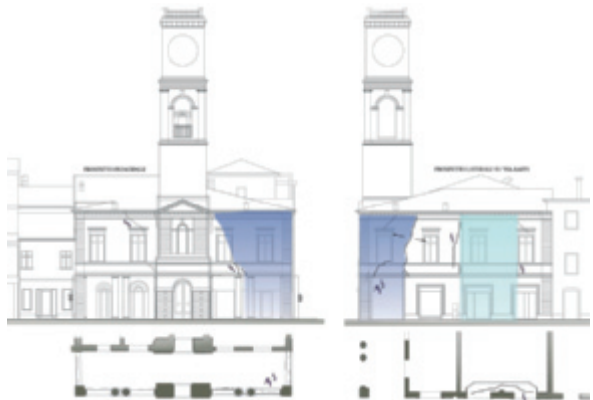
Il quadro fessurativo riguarda in particolare due zone del corpo di fabbrica, per altro sedi di cedimenti differenziati del terreno di fondazione, dell'ordine di 4-5cm, legati a recenti lavori di rifacimento della sede stradale.

Fig. 4a - Interpretazione del quadro fessurativo sul fronte principale e su quello laterale lungo la via Saffi.

Nel primo caso, il quadro lesionativo testimonia una componente principale di moto traslatorio orizzontale. Manca, infatti, un adeguato collegamento in fondazione, che impedisca l'allontanamento della parte anteriore del loggiato da quella posteriore. Il cinematismo è anche favorito dallo scarso ammortamento tra la parete lungo la via Saffi (realizzata nel 1868, previa demolizione del prospetto originario con diverso allineamento) e le strutture in elevazione del portico (datate 1824-1834).

Al cedimento del terreno, che aggrava il dissesto, si accompagna una componente rotatoria, consentita dall'assenza di un efficace collegamento tra i cordoli dei solai e le pareti dei diversi piani.

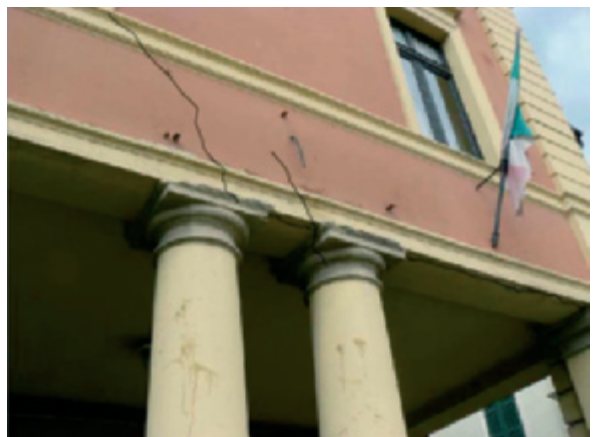
Fig. 4b - Lesioni all'intradosso del portico.

Per l'angolata tra la p.zza Garibaldi e la via Saffi, si sono rilevate lesioni, passanti all'intradosso del portico e, limitate allo strato di intonaco, sia sul prospetto principale che su quello laterale. Una fessurazione profonda, sul piano di calpestio e, rotture superficiali, sulla parete verticale, individuano una seconda porzione del prospetto laterale.

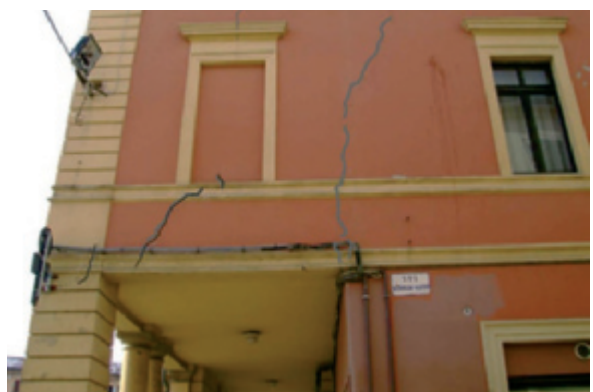
Fig. 4c - Lesioni sul prospetto laterale.

Per la porzione di parete su via Saffi, sono i cedimenti del terreno a costituire la principale causa esterna perturbatrice all'origine delle lesioni. Vero è che, qui, la vulnerabilità nei confronti dei meccanismi di ribaltamento fuori dal piano è risultata maggiore che altrove, poiché all'assenza di ancoraggi, che vincolino efficacemente i solai alle pareti, si somma la mancanza di un ritegno, garantito dalle murature trasversali.

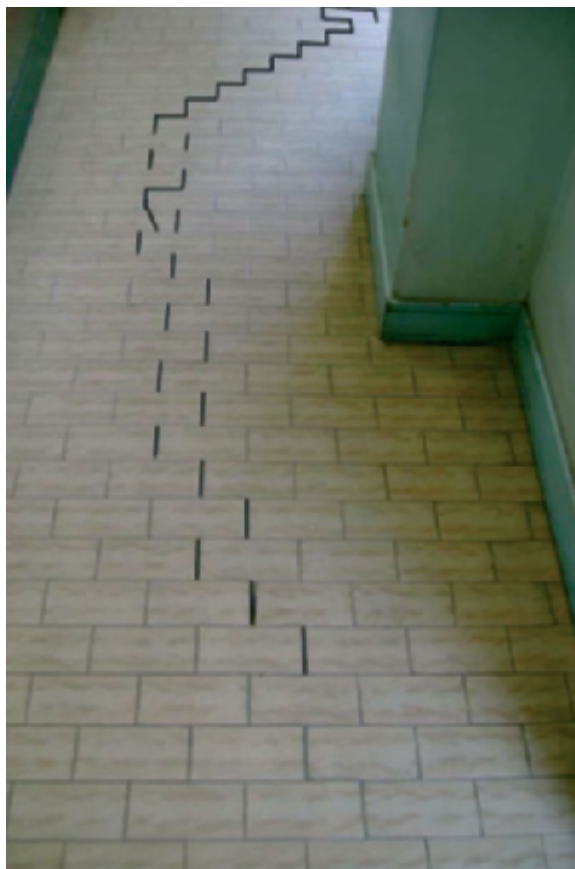
Fig. 4d - Lesioni sul piano di calpestio.

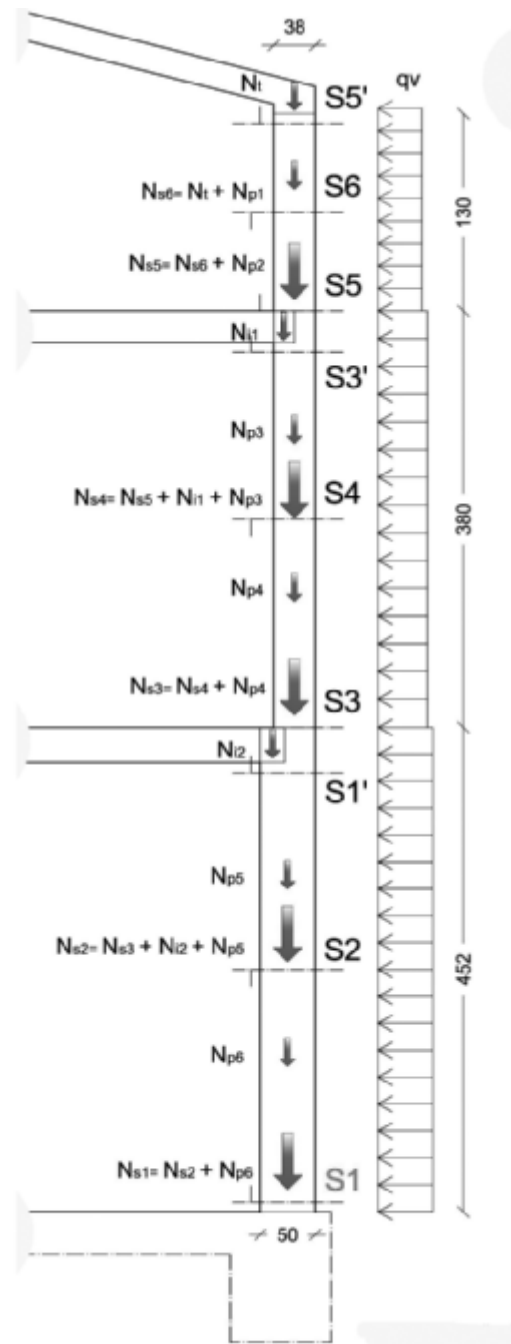
rifiche statiche locali a compressione media e a ribaltamento, considerando combinazioni di carico sismiche. È emersa un' insufficienza dell'area della sezione resistente al piede, per la porzione di parete su via Saffi, dovuta all'ampiezza delle aperture dei negozi al piano terra. La verifica a ribaltamento è soddisfatta per l'angolata, a conferma della cor-

Fig. 5a - Lo schema illustra i carichi statici agenti sulle diverse sezioni orizzontali della porzione di parete su via Saffi. Per la sezione S1 la verifica a compressione media non è soddisfatta.

Per l'unità strutturale prospiciente la via Saffi, si rende necessaria la realizzazione di nuove spallette murarie, in elementi di laterizio pieno, in corrispondenza delle ampie aperture del piano terra, in modo da riportare le tensioni al piede della parete entro limiti accettabili. Tiranti metallici inseriti

nei massetti dei solai, ai diversi impalcati e, ancoraggi eseguiti con barre $\varnothing 20$, disposte ogni 100cm, a livello delle solette armate, contrasterebbero i meccanismi di ribaltamento fuori dal piano.

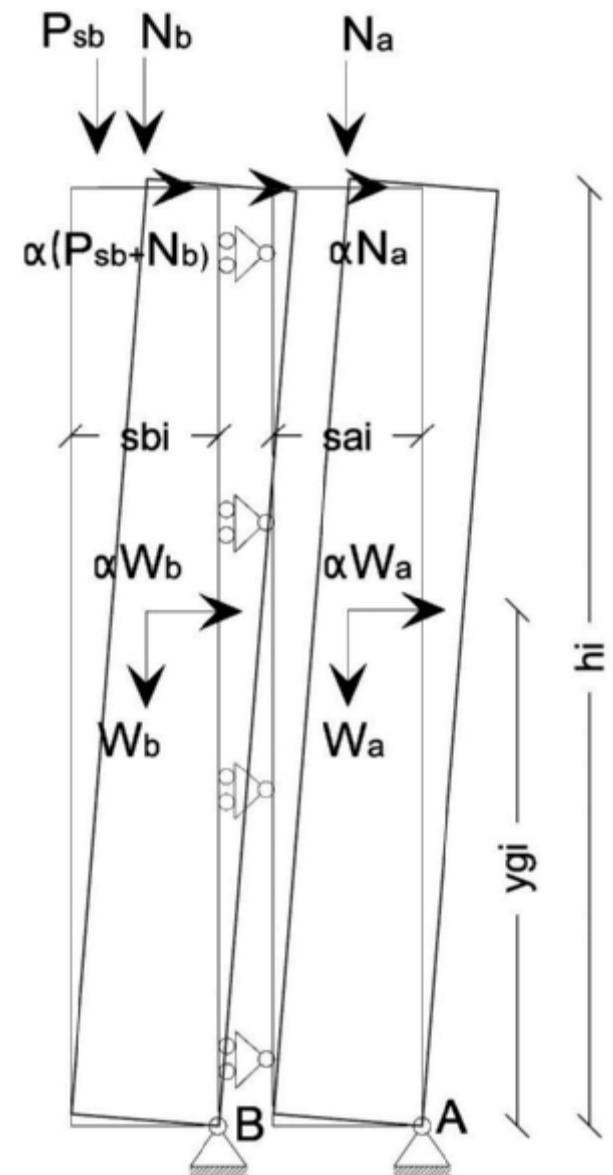
Fig. 5b - Schema di danno per la verifica a ribaltamento della porzione di parete su via Saffi. A vantaggio di sicurezza, si considerano pareti a doppia cortina. Sulla sola cortina interna gravano i carichi portati dalle aree d'influenza dei solai. Si impone una rotazione virtuale e si determinano gli spostamenti per ciascuna forza agente. Applicando il P.L.V. si ricava il moltiplicatore α delle forze orizzontali, significativo per il calcolo dell'accelerazione attesa su suolo di riferimento, da confrontarsi, ai fini della verifica, con l'accelerazione P_g , definita attraverso i parametri della pericolosità sismica di base.

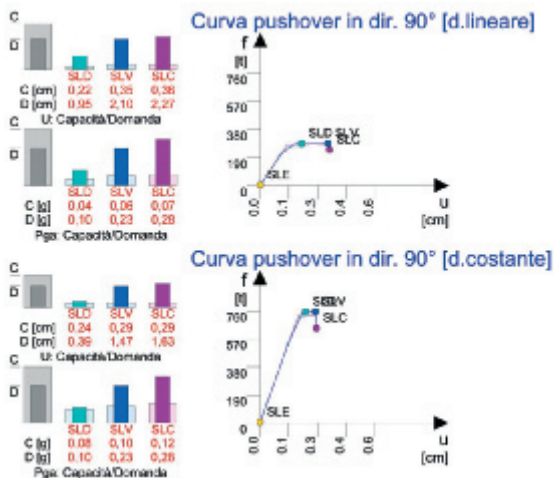
limite ultimo e, in particolare, allo stato limite di salvaguardia della vita (DPCM del 12 ottobre 2007, pubblicata sulla G.U. Del febbraio 2009). I risultati ottenuti confermano una capacità resistente complessiva dei maschi murari di piano insufficiente a contrastare l'azione sismica e a garantire la sicurezza per lo stato limite ultimo.

Fig. 6 - I risultati dei cicli di verifica condotti sull'intero edificio, sia per la distribuzione principale dell'azione sismica, che per quella adattiva, sono visualizzabili, oltre che su mappe d'impegno, anche su diagrammi forza-spostamento e su istogrammi, in termini di capacità e domanda di spostamento sismico.
