sintesi di tesi di laurea

LA SCUOLA ELEMENTARE «BENIAMINA FOSCHI» DI SARSINA.

IPOSTESI DI RIABILITAZIONE STRUTTURALE E ADEGUAMENTO ALLE NORMATIVE VIGENTI

Autore: Adele SARTI

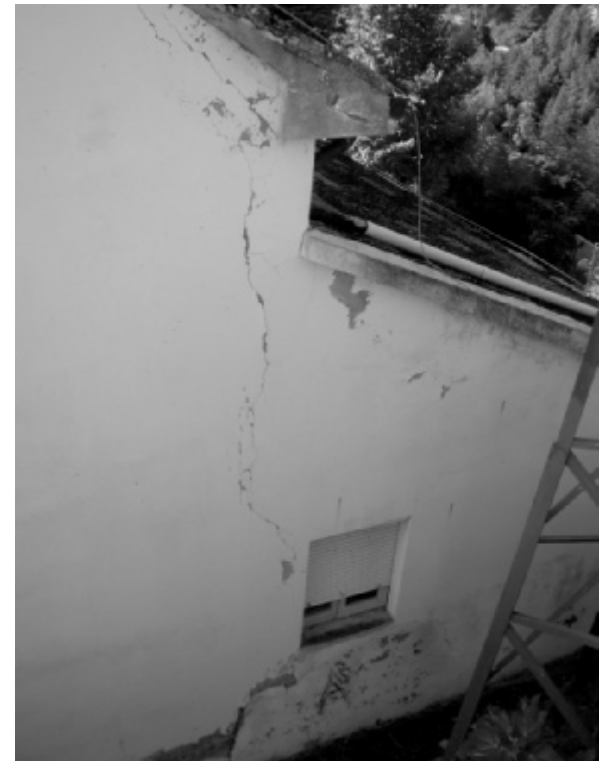
FONDAZIONI: I progettisti, consapevoli della natura incoerente del suolo (terreno di riporto di origine antropica con scarsa resistenza a compressione), predisposero la realizzazione di travi rovesce a forma di plinto in calcestruzzo non armato, con una base di appoggio variabile da 1,30 m per i muri di spina maggiormente caricati a 1,10 m per quelli perimetrali. Soltanto i muri perimetrali degli spogliatoi della palestra (seconda unità strutturale) poggiano su cordolo in calcestruzzo con una base di appoggio inferiore (circa 50 cm) [fig.3]; un particolare che, se combinato agli scoscendimenti che interessano quella porzione del terreno e al fatto che questo sistema di fondazioni non è legato a quello dell'aula della palestra, può spiegare i fenomeni di rotazione e traslazione a cui quella parte della palestra è soggetta, come indicano le lesioni sui muri perimetrali [fig.4].

Fig. 4 - Lesione sul lato Nord della palestra in prossimità dell'attacco tra il muro di spina e i muri perimetrali. Una lesione analoga si ritrova anche sul lato Sud.

FONDAZIONI: In generale possiamo affermare che le fondazioni non sono soggette a stati tensionali preoccupanti. Sono state dimensionate correttamente (fatta eccezione per quelle degli spogliatoi della palestra) e quindi si ritiene opportuno intervenire con dei cordoli di collegamento tra le parti che aumentino la base di appoggio, rendendo collaboranti tra loro le fondazioni, e proteggendo al contempo quelle esistenti da dannose infiltrazioni d'acqua.

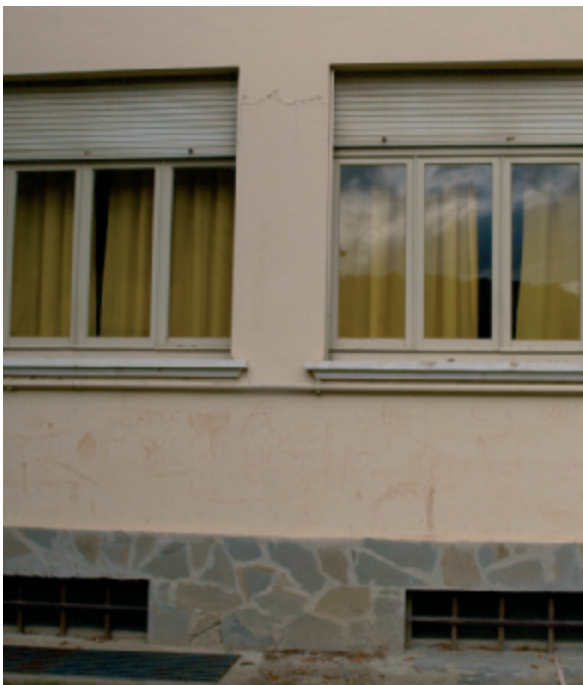
La struttura resistente è costituita da muratura in laterizio a 2 teste al piano terra e al piano primo, mentre le pareti dei piani cantinati, maggiormente caricate, sono a 4 teste. Per meglio aerare i locali della scuola, sono state praticate aperture molto ampie (1,9 x 1,8 m), riducendo così fortemente la sezione resistente della muratura, assimilabile ad una serie di pilastri aventi sezione 28x57 cm (2 x 4 teste). La lesione formatasi all'attacco tra uno dei «pilastri» del refettorio e il solaio è indice del particolare sforzo a cui sono sottoposti questi elementi, soprattutto al piano terra [fig. 5 e 5/b].

Fig 5/b - Particolare della lesione su uno dei «pilastri» del refettorio.

VANI DELLE FINESTRE: Una delle criticità principali riscontrate nella struttura è data dall'apertura di grandi vani per le finestre che ha ridotto sensibilmente la sezione resistente della muratura portante. Si ritiene quindi opportuno procedere alla cerchiatura dei vani delle porte e delle finestre con travi HEA 140, da agganciare alla muratura esistente con $\phi 16$ filettati da inserire per 15 cm con resina epossidica. In occasione di questi interventi, si procederà alla sostituzione degli infissi (originali), con altri in pvc con camera d'aria interposta, che da un lato riduco-

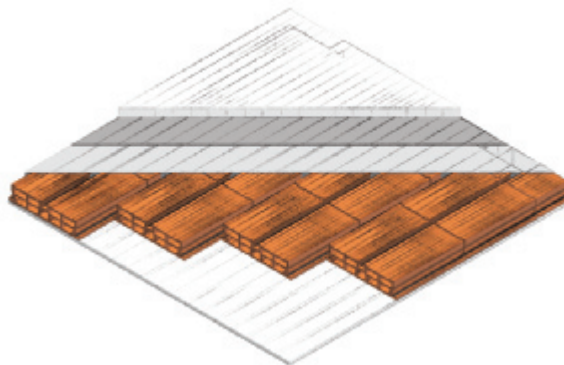
I solai del terzo impalcato sono a loro volta in laterocemento ma di spessore più esiguo (circa 5 cm), debolmente armati, e caricati da uno strato di cemento alleggerito di 3 cm non collaborante con la struttura per l'interposizione di una barriera al vapore in pvc [fig.7]. Si tratta di strutture evidentemente dimensionate con un sovraccarico di esercizio minimo, essendo luoghi accessibili per la sola manutenzione dei locali del sottotetto. È stata ipotizzata la presenza di travetti rompitratta in corrispondenza dei pilastri che riducono la luce libera d'inflessione a 2,5 m, ma gli elementi risultano comunque sottodimensionati. A sollecitare ulteriormente queste strutture intervengono anche le apparecchiature di illuminazione ancorate all'intradosso di solaio (un aspetto di cui tenere conto nella valutazione delle vulnerabilità degli elementi non strutturali nelle scuole secondo le direttive n. 1967 del 20.01.09).

SOLAI: Come precedentemente esposto, i solai di tutti gli impalcati e anche quelli di copertura, non risultano verificati né a momento flettente né a taglio. Si procederà alla rimozione della soletta esistente, collocando successivamente $\phi 16/40''$ sagomati per l'inserimento nel cordolo esistente e disponendo una rete elettrosaldata collaborante con i travetti esistenti attraverso connettori, resi solidali con la struttura mediante iniezioni di resina epossidica [fig.16].

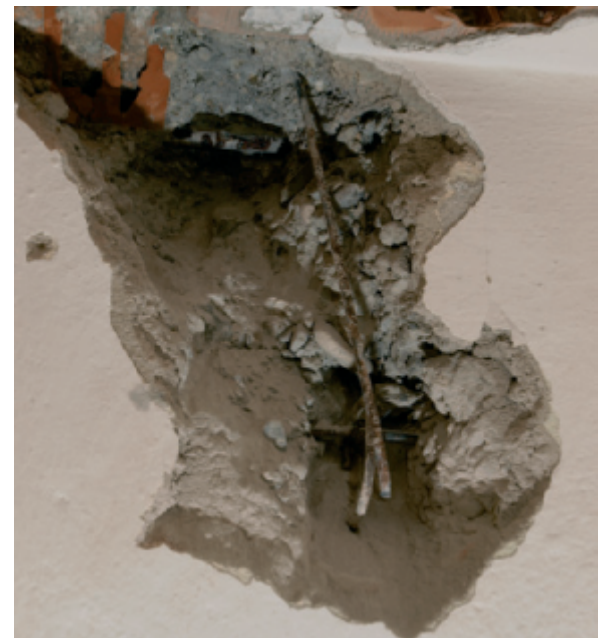
Il secondo gruppo tematico delle vulnerabilità riguarda il ruolo dei «processi di trasformazione edilizia» che la fabbrica ha subito nel tempo, che può determinare la perdita di omogeneità e continuità costruttiva iniziale. Eterogeneità e discontinuità costruttive, quali riprese murarie non sufficientemente connesse, semplici accostamenti murari e inefficaci ammorsature, generano vulnerabilità specifiche nel comportamento della costruzione al sisma, in quanto determinano risposte differenziate in relazione alle diverse caratteristiche dei materiali. Per questo motivo sono state effettuate indagini (rilievo a vista e ispezioni) al fine di verificare la qualità dei collegamenti in corrispondenza degli attacchi tra i muri perimetrali del refettorio e quello del primo nucleo e in prossimità del cordolo del nuovo solaio con la muratura esistente, realizzato in occasione della sopraelevazione. L'assenza di lesioni in prossimità dei punti critici e l'esistenza di una staffatura di collegamento tra l'armatura del vecchio cordolo della copertura piana e quella del cordolo del nuovo solaio sovrastante il refettorio fanno pensare ad una buona ammorsatura tra le parti, che sono quindi state considerate collaboranti [fig. 8].

Fig.8 - Ispezione in prossimità dell'attacco tra il vecchio e il nuovo cordolo nei locali del refettorio: sono visibili i ferri del nuovo cordolo (in alto), quelli del vecchio cordolo (in basso) e la staffatura di collegamento tra le due armature (al centro).

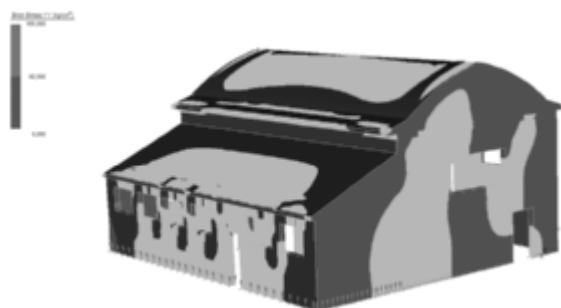
Fig.9 - Modello della palestra (US2) realizzato con il programma Straus7: basandosi sull'andamento delle lesioni che interessano i muri della palestra, e in particolare degli spogliatoi, è stato imposto un cedimento vincolare differenziato in fondazione. Lo stato tensionale per effetto dei soli carichi statici riflette il quadro fessurativo.

PALESTRA: L'US2 presenta sicuramente i maggiori problemi dal punto di vista della resistenza al sisma: oltre ad essere fortemente disestata è costituita da una volta spingente che amplifica le azioni sismiche sulle pareti portanti. Anche aumentando la sezione resistente della muratura e inserendo 4 tiranti $\phi 18$ a croce di Sant'Andrea (2 per parte) in prossimità dei timpani della volta, i risultati non sono soddisfacenti. Sebbene la normativa imponga di non considerare resistenti le murature con sezione resistente inferiore a 24 cm, applicando il betoncino armato anche ai tramezzi che delimitano gli spogliatoi (spessore 15 cm) e ai timpani irrigidenti sovrastanti, si ottengono risultati migliori. Per adeguare la struttura in esame a livelli prestazionali accettabili sarebbe necessario operare interventi troppo invasivi (riduzione sensibile delle aperture, introduzione di travi irrigidenti in c.a. lunghe 9 m o telaio di acciaio a maglie quadrate da collocare all'imposta della volta). Il rapporto qualità/prezzo dell'operazione è inferiore ad un'opera di demolizione e nuova costruzione, che si auspica, non essendo quello strutturale il solo problema (la palestra non funziona a livello distributivo, e presen-

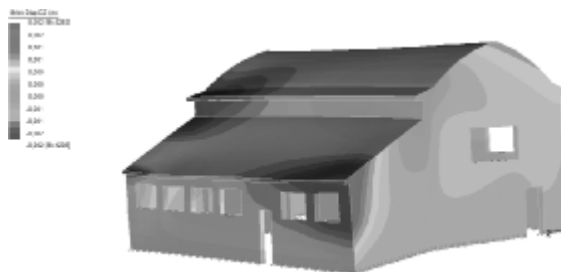
Fig. 10 - Spostamenti per effetto del sisma in direzione X: i punti critici si trovano in prossimità dell'imposta della volta (struttura spingente)

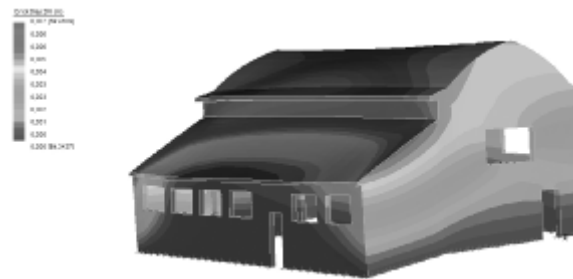
Fig. 11 - Spostamenti per effetto del sisma in direzione Z: i punti maggiormente sollecitati sono l'angolata del lato sud degli spogliatoi (lesionata in più punti e su cui agisce la spinta della copertura) e, di nuovo, il cordolo d'imposta della volta.

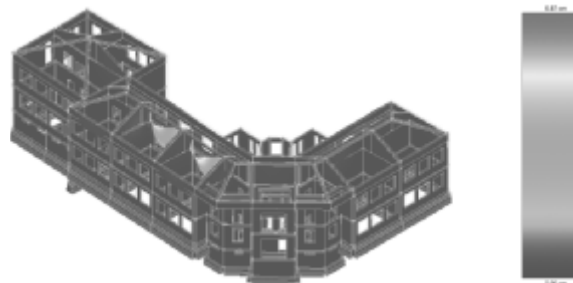
Fig. 12 - Modello della scuola (US1) realizzato con il programma Edilus: spostamenti per effetto del sisma in direzione Z. Si assiste ad una flessione dei muri del sottotetto (non ammorati ai solai di copertura), e della relativa parte di muratura sottostante.

PORTALI DI CONTROVENTAMENTO: Al fine di rendere collaboranti i muri portanti perimetrali delle aule e dei corridoi (anche nei locali del sottotetto), si suggerisce la realizzazione di un telaio costituito da travi HEA da collocare in corrispondenza dei muri di separazione tra le aule.

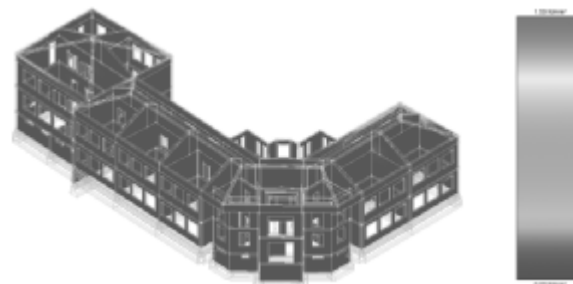
Fig. 13 - Tensioni per effetto del sisma in direzione X: come preventivato, i cordoli di imposta della copertura (spingente) sono quelli che risultano maggiormente sollecitati.

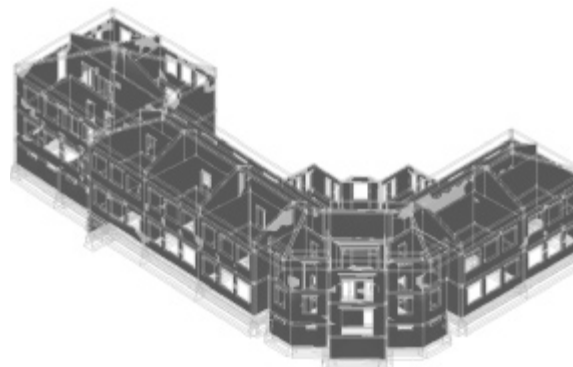
Fig. 14 - Tensioni combinate sulle murature per effetto della compressione (in blu sono riportate le parti maggiormente sollecitate): le murature non risultano verificate.

MURATURE: Le murature di entrambe le unità strutturali non sono verificate all'azione sismica. Si propone un incremento della sezione resistente con l'applicazione su entrambi i lati delle pareti di uno strato di calcestruzzo (4 cm) armato con rete elettrosaldata, ancorata alla muratura esistente attraverso ferri trasversali [fig. 15].
