Il progetto e la costruzione dell'ala Michelucci nella Cassa di Risparmio di Firenze: interventi di adeguamento sismico

Carlotta BIANCHI, Gloria TERENZI, Franco NUTI

Il presente lavoro ha come tema lo studio della costruzione della sede storica della Cassa di Risparmio di Firenze, la verifica del suo stato attuale, nonché il progetto di un intervento di adeguamento sismico.

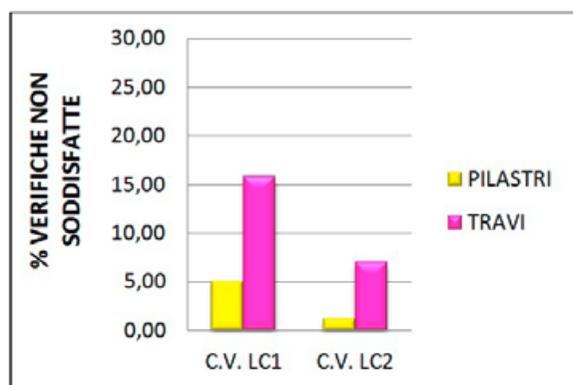
Figura 20 – Percentuali di verifiche non soddisfatte per l'analisi statica condotta in relazione ai soli carichi verticali

Dai risultati si evince come i pilastri abbiano coefficienti di sicurezza più ampi rispetto alle travi; in particolare, i pilastri non riscontrano problemi nei confronti della pressoflessione e sono comunque generalmente verificati anche relativamente al taglio.

Per quanto riguarda le travi, essendo armate sia di staffe che di ferri piegati, soddisfano generalmente le verifiche per taglio, mentre non sempre accade lo stesso per flessione. Infine, mentre le criticità dei pilastri sono localizzate nella Cassa Cambiali, quelle delle travi sono distribuite in forma più o meno rilevante pressoché in tutti i telai studiati.

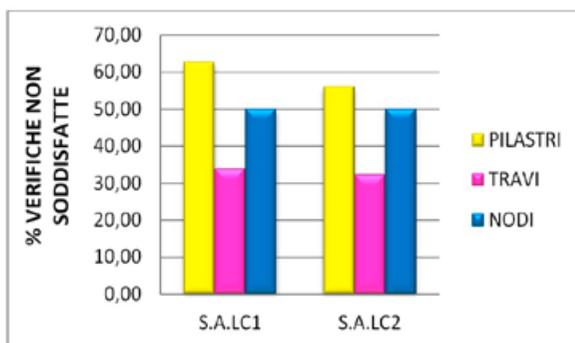
Figura 22 – Percentuali di verifiche non soddisfatte risultanti dall'analisi dinamica lineare condotta allo stato attuale

Dall'analisi dei risultati si evince come le percentuali di elementi non verificati in questo caso siano elevate: per i pilastri è superiore al 55%, per le travi è circa pari al 30%. In generale si può altresì affermare che il principio della gerarchia delle resistenze non è affatto rispettato, risultando le travi più resistenti dei pilastri.

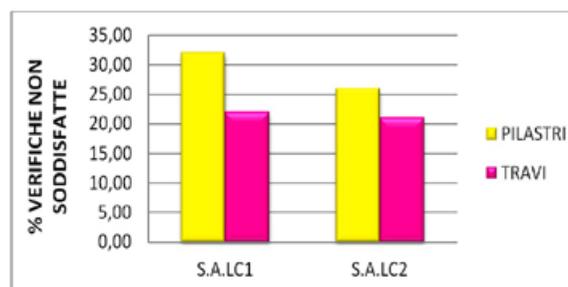
Figura 23 – Percentuali di verifiche non soddisfatte risultanti dall'analisi dinamica al passo condotta allo stato attuale

I risultati sintetici rappresentativi delle percentuali di elementi non verificati, mostrati in Figura 23, confermano le criticità già evidenziate dall'analisi dinamica lineare, anche se i dati qui riportati risultano essere significativamente inferiori.

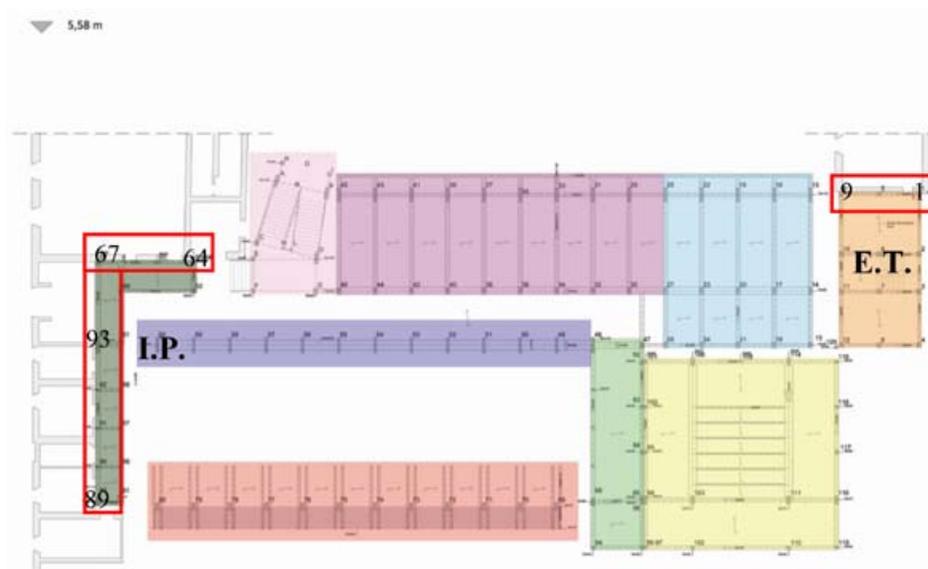
Figura 30 - Indicazione delle zone di martellamento

E' stata infine valutata l'evenienza del martellamento del complesso esaminato con gli edifici adiacenti, data la diversità del comportamento dinamico dei vari corpi coinvolti nell'intervento con quelli attigui. Si osserva infatti come il telaio in cemento armato della Cassa di Risparmio si trovi a ridosso di paramenti murari su tre allineamenti differenti: Edificio Terminale 1 - 9; Ingresso Principale 67 - 64; Ingresso Principale 93 - 89 (Figura 30).

Più problematico è risultato l'intervento sul telaio dell'ingresso principale 93 – 89: secondo questo allineamento lo scasso necessario sarebbe infatti di almeno 200 mm su di una muratura avente spessore solo di 250 mm. Tale considerazione ha motivato la demolizione della stessa parete con arretramento di 250 mm e creazione di un giunto scorrevole atto a garantire la continuità di solaio tra i due corpi adiacenti.
