sintesi di tesi di laurea

**Università degli studi di Firenze - Facoltà di Ingegneria
Corso di Laurea in Ingegneria Civile - Indirizzo Strutture**

**VALUTAZIONE DELLA VULNERABILITÀ SISMICA DI UN CAMPIONE DI PALESTRE IN CEMENTO
ARMATO E PROPOSTA DI ADEGUAMENTO DI UN CASO TIPO**

Autrice della tesi: Francesca GALARDI

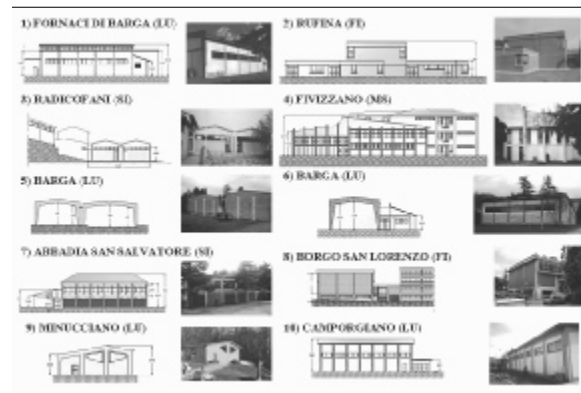
Figura 2 - Prospetti e foto delle palestre analizzate

Sono costruzioni caratterizzate da piante simmetriche e compatte, conseguenza della forma dei campi da gioco in esse contenuti, ma non sempre possono essere definite "regolari", ai sensi di quanto specificato in normativa¹, a causa della presenza, in alcuni casi, di solai di copertura non infinitamente rigidi nel proprio piano e quindi incapaci di ripartire in modo idoneo l'azione sismica tra i vari elementi resistenti.

In tali strutture è stato rilevato un diffuso rischio di martellamento prodotto dalla presenza dei locali di servizio, realizzati con strutture indipendenti, in aderenza alle palestre senza idonei giunti sismici.

Inoltre il rilievo dei dettagli strutturali e la valutazione della qualità del calcestruzzo hanno messo in evidenza forti carenze in termini di duttilità e resistenza, non risultando in molti casi rispettate le prescrizioni minime delle attuali normative in zona sismica.

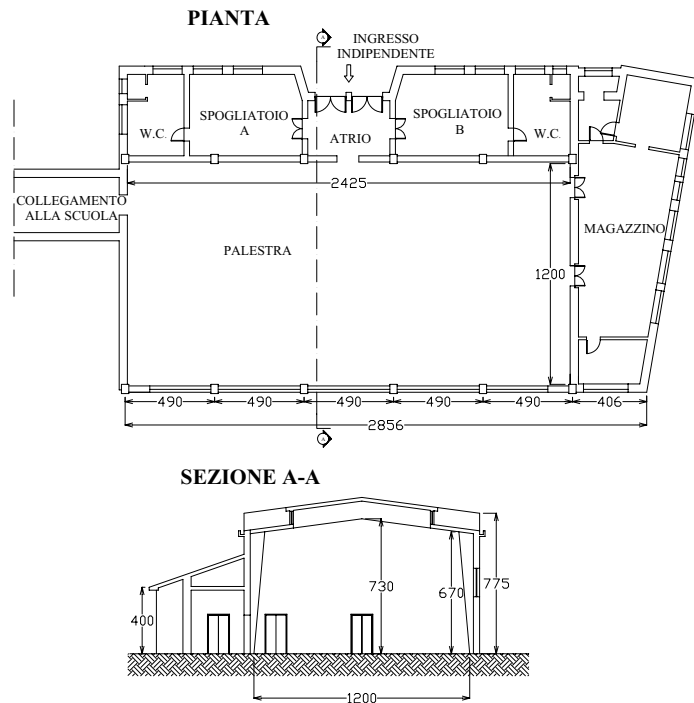
Figura 6 - Pianta e sezione della palestra analizzata

Gli spogliatoi ed il corridoio per il collegamento alla scuola, realizzati con struttura portante in muratura in aderenza alla palestra senza giunti sismici, introducono il rischio di martellamento su tre lati della palestra (Figura 6). Inoltre, il solaio di copertura, ordito parte in intradosso e parte in estradosso alle travi principali, per consentire l'inserimento di finestre per l'illuminazione, non può essere considerato infinitamente rigido nel proprio piano e consentire un'ideale ripartizione del-

l'azione sismica. Infine, le indagini sul calcestruzzo hanno rilevato valori di resistenza bassi ($R_{ck} = 22\text{N/mm}^2$) e i dettagli costruttivi, ricavati mediante saggi ed un progetto simulato in accordo con la normativa dell'epoca, sono risultati inadeguati a garantire un idoneo comportamento dissipativo della struttura.

Al fine di poter eliminare il rischio di martellamento è stata prevista la demolizione del corridoio di collegamento alla scuola e la realizzazione di un giunto sismico tra i locali degli spogliatoi e la struttura della palestra (Figura 10).

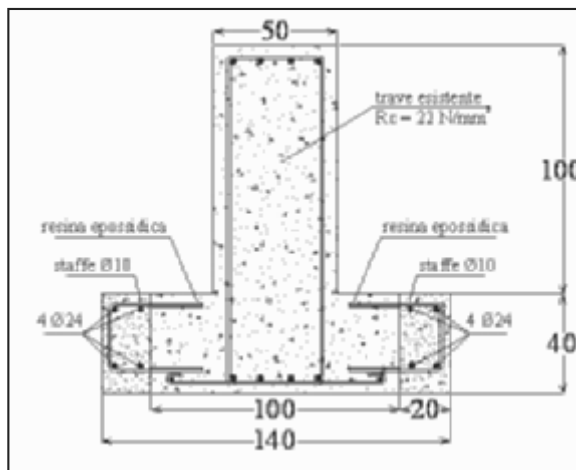
Figura 12 - Adeguamento delle travi di fondazione

rimanere in campo elastico anche sotto l'azione sismica, sono state condotte verifiche a flessione e taglio, osservando che le verifiche a taglio sono sempre soddisfatte mentre le verifiche a flessione non sono soddisfatte nelle travi in corrispondenza delle facciate trasversali della palestra.

Inoltre il sistema di fondazione è stato adeguato mediante l'ampliamento della suola delle travi situate in corrispondenza delle facciate trasversali, in modo da incrementarne la resistenza flessionale (Figura 12).

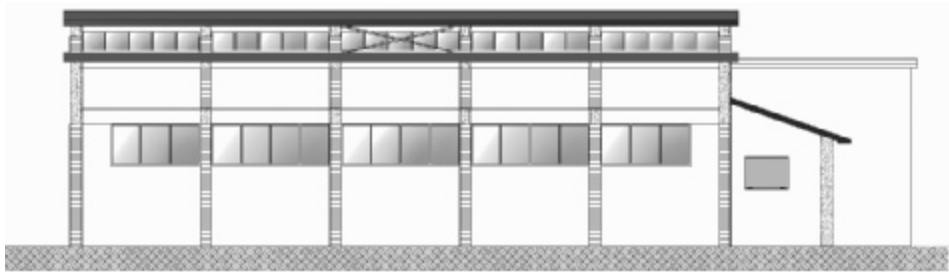
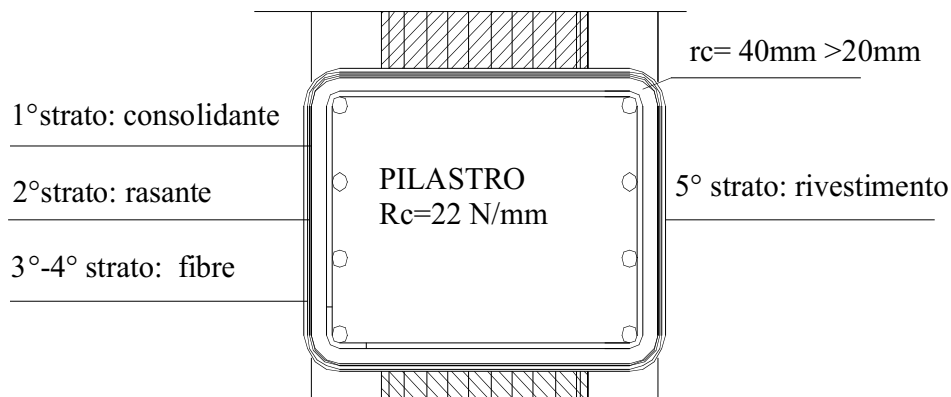
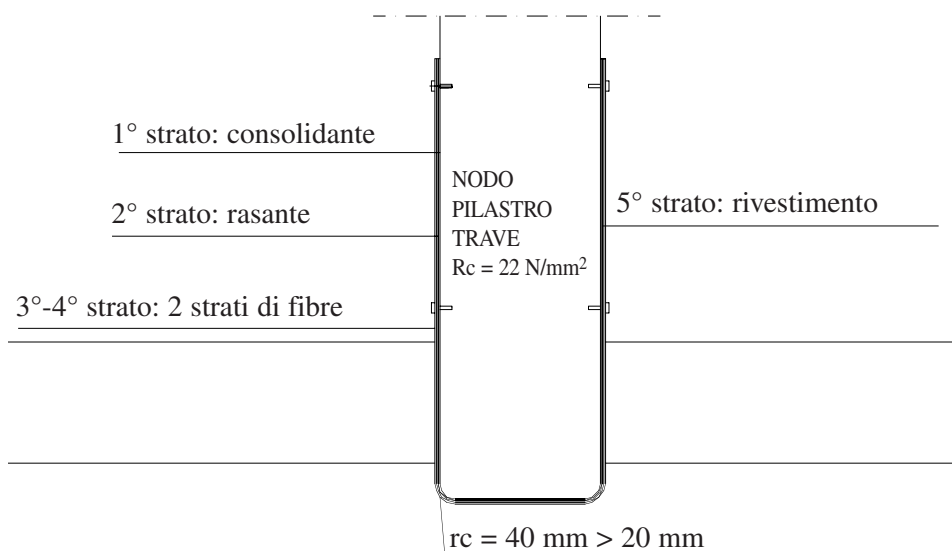
Per quanto riguarda i meccanismi fragili, sono state condotte verifiche a taglio su travi e pilastri e verifiche dei nodi a trazione e a compressione diagonale (Tabella 3). Si osserva che le verifiche dei meccanismi duttili sono tutte soddisfatte, mentre lo stesso non accade per i meccanismi fragili. In particolare non risultano soddisfatte le verifiche a taglio nei pilastri e le verifiche a trazione diagonale dei nodi principali dei portali.

In primo luogo è stata valutata la possibilità di utilizzare fibre FRP, realizzando una fasciatura dei pilastri per consentire di soddisfare la verifica a taglio, ed un avvolgimento ad U dei nodi dei portali al fine di soddisfare la verifica a trazione diagonale (Figure 13, 14 e 15). L'avvolgimento dei pilastri consente di incrementare la resistenza a taglio ed inoltre aumenta la duttilità delle sezioni di base, incrementandone la capacità di rotazione.

Si osserva che con tale tipo di intervento si produce la minima perturbazione dell'aspetto della struttura, che si mantiene inalterato dopo l'intervento. Si riscontra però il problema di dover provvedere alla demolizione ed al ripristino di gran parte degli elementi non strutturali, poiché la fasciatura dei pilastri deve essere estesa fino in sommità per otto dei dieci pilastri presenti.
