## Adeguamento sismico di un edificio a due piani a Firenze: taglio di due pilastri centrali con messa in forza di rinforzo in acciaio

Progettista delle strutture: **Prof. Ing. Paolo SPINELLI**

Direzione lavori: **Dott. Ing. Massimiliano CECCONI**

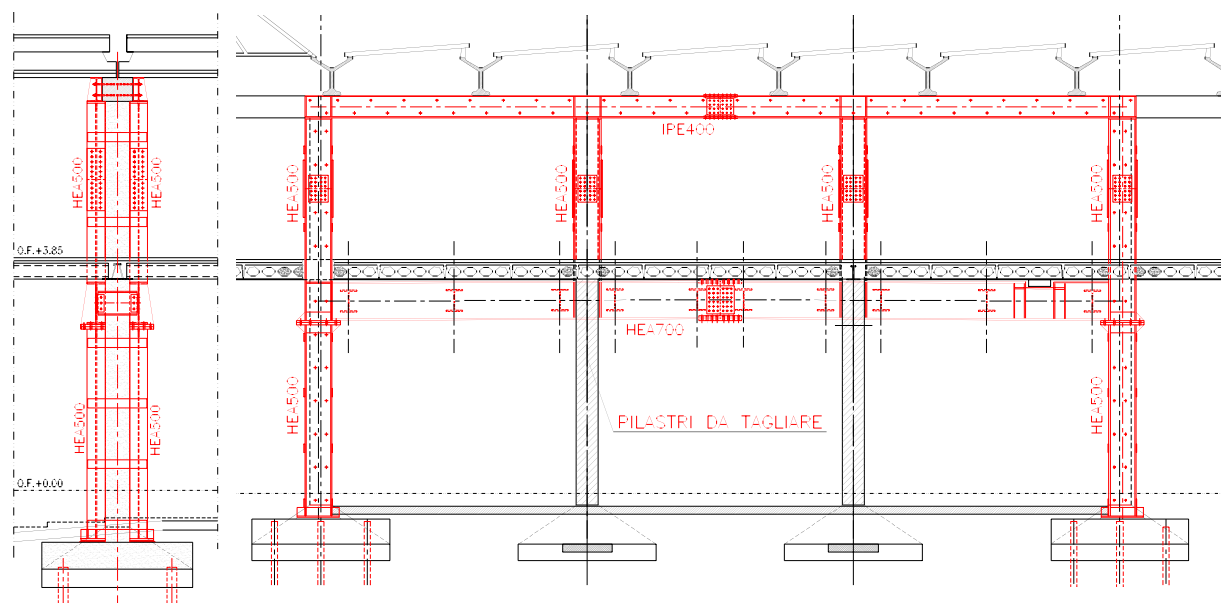
Figura. 3 - Trave Vierendeel di rinforzo; a sinistra: sezione trasversale della struttura

L'idea di base per la realizzazione dell'intervento è stata quella di rinforzare gli elementi strutturali esistenti della campata interessata tramite un'intelaiatura in acciaio con profili adeguati, tali da formare una sorta di trave Vierendeel, intervenendo quindi non solo sotto il solaio di piano primo ma anche su travi e pilastri fino in copertura. (v. Figura 3)

Il rinforzo che sosterrà i solai del primo piano, ossia il traverso inferiore della Vierendeel, è costituito da due profili in acciaio HEA700 ai quali è stata preventivamente data una controfreccia di 2 cm per assorbire la deformazione che tali profilati avrebbero subito per effetto dei carichi permanenti dopo il taglio dei due pilastri. I due traversi sono inoltre collegati fra loro tramite tronconi di HEA400 ogni 1,50 m circa per prevenire l'instabilità flessio-torsionale degli stessi.

Tutti i montanti verticali della Vierendeel sono doppi HEA500, collegati tra loro mediante piatti di acciaio saldati e ben fissati ai pilastri in c.a. esistenti per mezzo di barre passanti (2f20/60 cm).

Il traverso superiore della Vierendeel è stato realizzato con due profili IPE400 anch'essi collegati con barre di acciaio alla trave in c.a. che sostiene le travi di copertura.

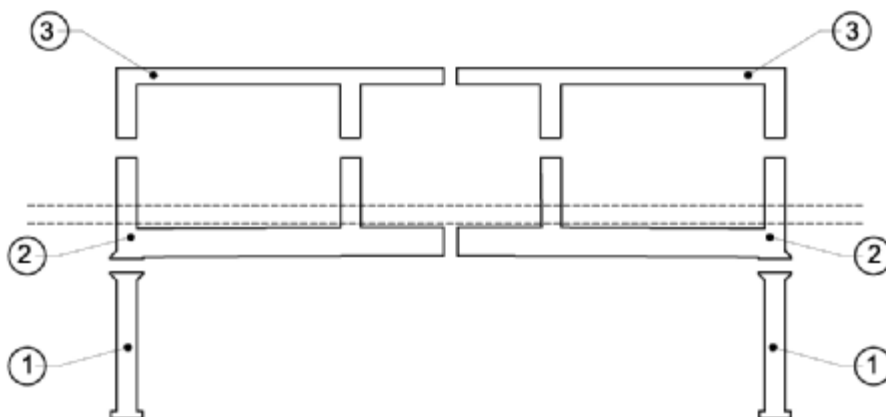
Figura. 5 - Schema di montaggio

Lo schema adottato per il montaggio della struttura di rinforzo è mostrato in figura 5.

Dopo l'esecuzione dei micropali di rinforzo per i due plinti, sono stati messi in opera i pilastri metallici a piano terra (1) e posizionati i traversi inferiori della Vierendeel (2); per far passare i tratti di montanti verticali dal basso, necessari per il rinforzo dei pilastri di piano primo, sono stati eseguiti dei fori nel solaio, preventivamente puntellato. Successivamente, tramite una porta laterale situata al primo piano, è stato possibile posizionare i profili metallici di rinforzo dei pilastri e della trave in c.a. al piano primo (3), completando la struttura.

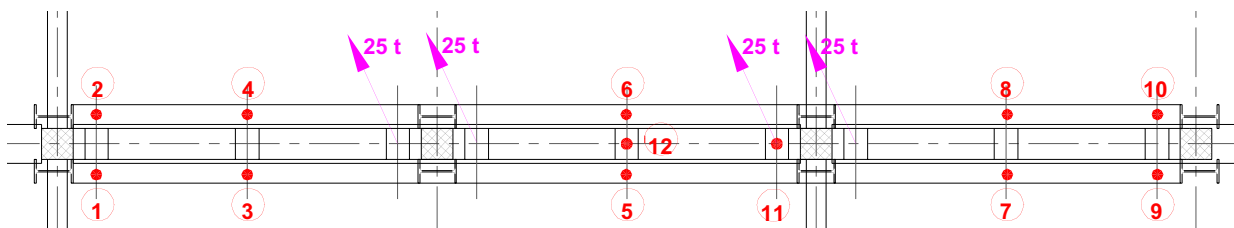
Figura. 10 - Disposizione dei punti di spinta (frecce) e dei flessimetri (numerazione da 1 a 12) per la messa in forza.

In primo luogo si doveva spessorare il traverso inferiore della Vierendeel col sovrastante solaio per mettere in forza la struttura e a tal scopo sono stati utilizzati quattro pistoni oleodinamici posizionati fra la nuova struttura ed il solaio, ossia in corrispondenza delle HEA 400 di collegamento. Agli appoggi, ai quarti e in mezzeria delle travi metalliche sono stati posizionati dodici flessimetri centesimali per il controllo degli spostamenti, come mostrato in figura 10.

Il carico utilizzato è stato di 25 t per ciascun pistone, per un totale di circa 50 t in prossimità di ciascun pilastro.

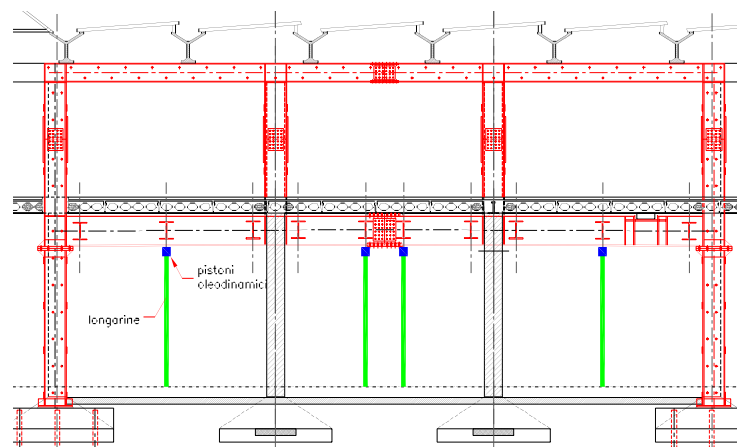
Figura. 13 - Disposizione longarine e pistoni oleodinamici

Dopo la messa in forza si è reso necessario utilizzare nuovamente i pistoni oleodinamici, stavolta posizionati in testa a quattro longarine verticali di acciaio ancorate a terra tramite piastre di adeguato spessore aventi funzione di ripartizione. Tali longarine, disposte come in fig.13, avevano una duplice funzione: permettere il sollevamento della struttura prima del taglio, in modo da scaricare il più possibile i due pilastri di c.a. da tagliare per evitare che la lama si incastrasse durante il taglio stesso, e, successivamente, scaricare la struttura in modo graduale.

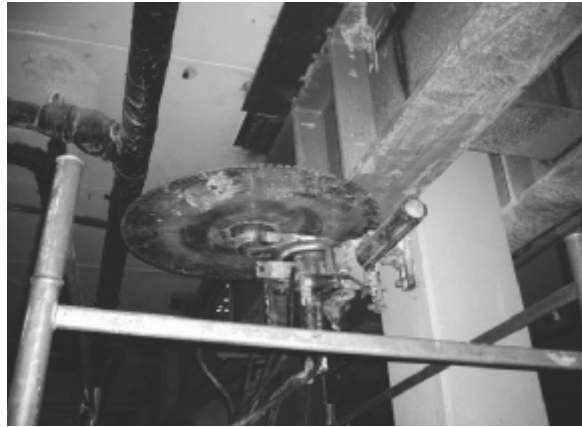
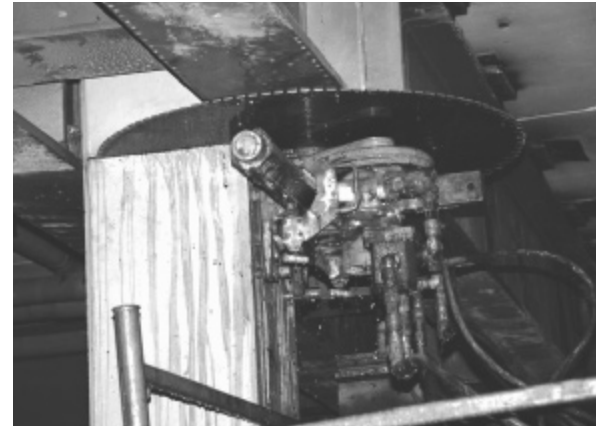
Dopo aver dato ai pistoni il carico appropriato, è stata posizionata una sega circolare diamantata controllata con pistoni idraulici (figg.15-16), fissandola al pilastro in c.a. con dei tasselli ad espansione.

Figura. 15 - Sega circolare diamantata usata

Figura. 16 - Taglio quasi eseguito su un pilastro

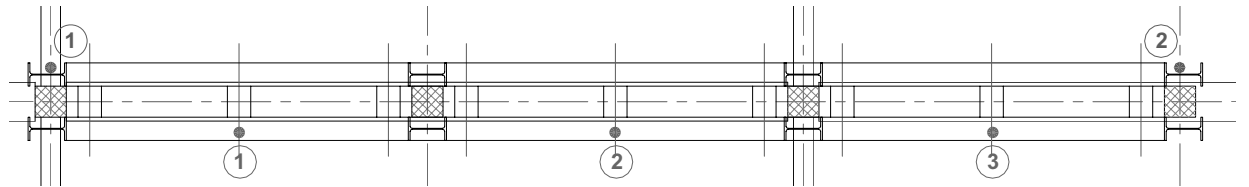
Figura. 17 - Disposizione dei tre flessimetri (numerazione verde) e delle due mire ottiche (numerazione rossa) durante la fase 2

Dopo aver tagliato i due pilastri è stato eseguito lo scarico graduale, controllando le deformazioni mediante misurazioni con tre flessimetri centesimali posizionati ai quarti e in mezzeria delle travi metalliche ed eventuali cedimenti dei plinti adiacenti con due mire ottiche (fig.17). La tabella di fig.18 riassume le misurazioni effettuate mentre il grafico mostrato in fig.19 mostra l'andamento carico-spostamento durante la fase 2.

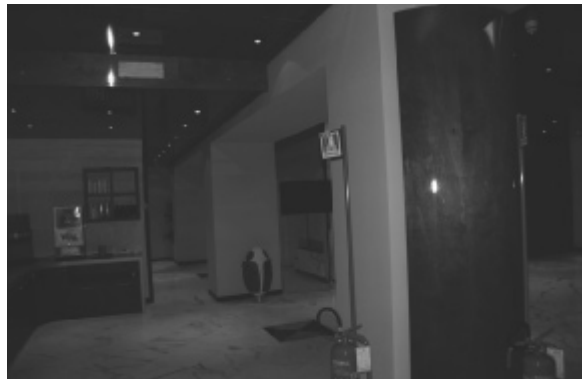
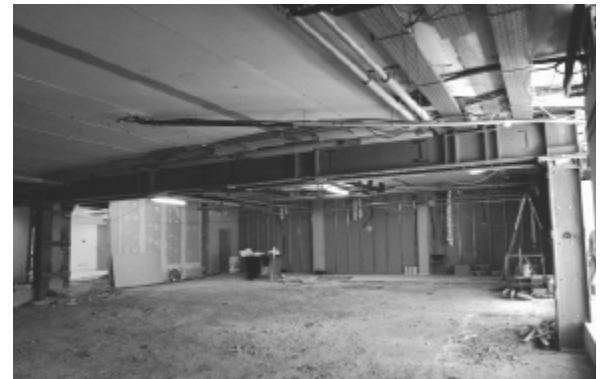
Dopo l'intervento non si è avuto alcun sintomo di cedimenti o fessurazioni nel piano superiore nel quale le strutture metalliche di rinforzo sono state tamponate con pannelli di cartongesso.

Figura. 20 - Piano primo: situazione dopo l'intervento

Figura. 21 - Piano terra: situazione dopo l'intervento
