Cap. II

Le possibilità di intervento

LA FUNZIONE DEI COPRIFERRI

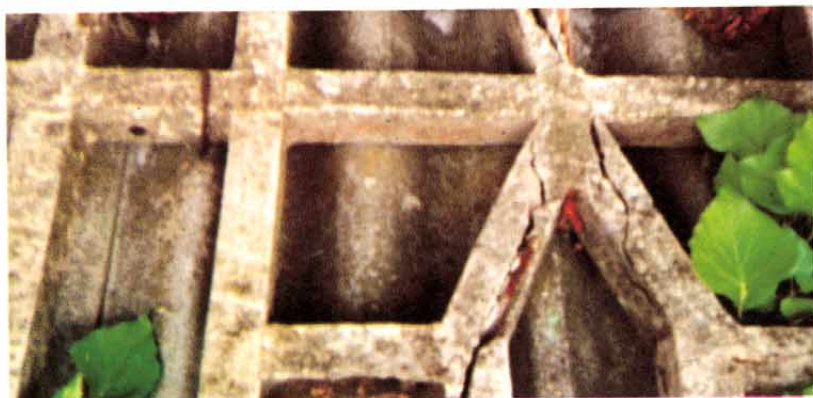
Foto 0 - In questi casi c'è ben poco da fare

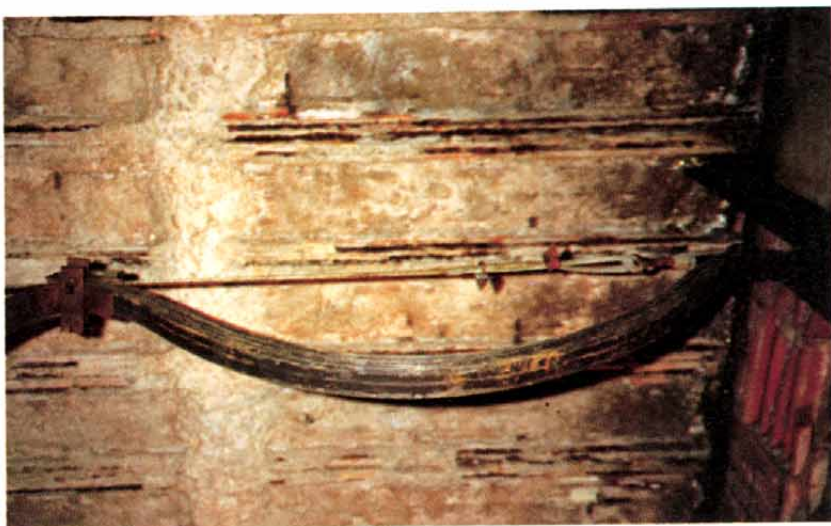
Foto 1

È ovviamente essenziale che tanto la funzione (A) che la funzione (B) siano assolte (foto 1 e 2 «... qui i copriferri non sono praticamente mai esistiti» e la foto 3 «... qui hanno dichiarato forfait e se ne sono andati») e siano assolute nello stesso momento.

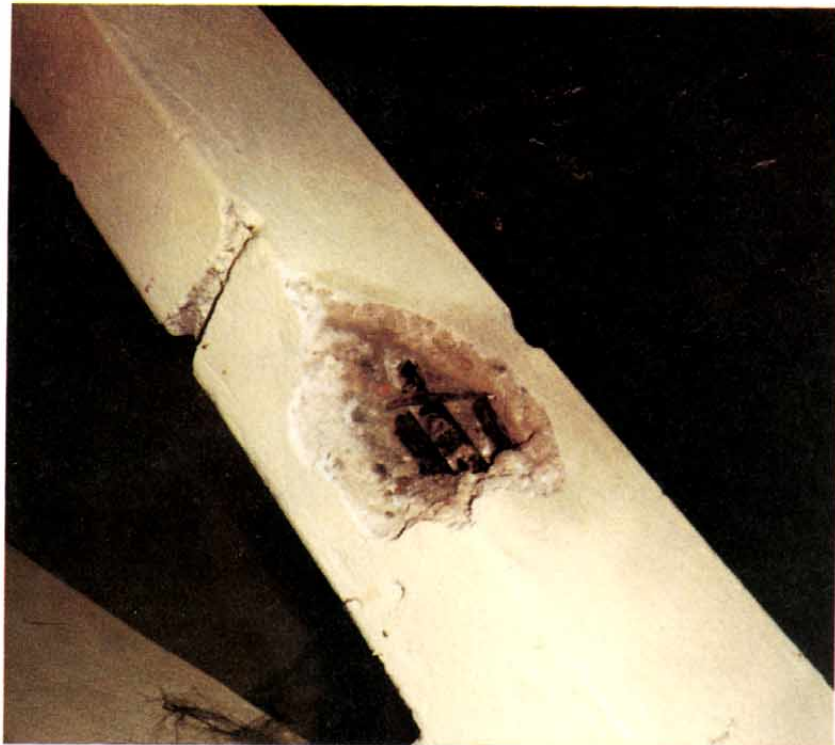
Qui è carbonato tutto, c'è ben poco da fare.

Foto 8 - Affioramento di ruggine non significativi

gine in superficie (foto 8).

Così però si confonde spesso l'effetto di un cassero nuovo o un cassero che si è ripreso ad usare dopo un lungo periodo con un copriferro insufficiente. In qualche caso se si parte da ferri rimasti per lungo tempo esposti alle intemperie si avrà un affioramento di ruggine (per trascinarsi da parte del getto dell'acqua) anche quando i copriferri sono adeguati (soprattutto nei casi di precompressione a trefoli aderenti).

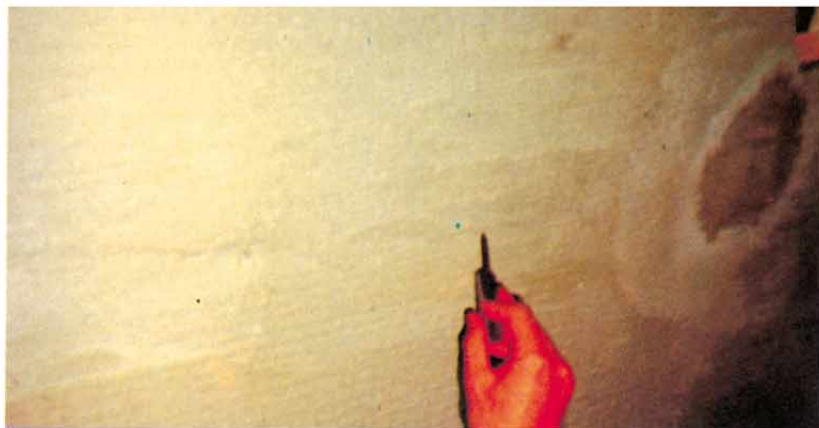
Foto 9 - Crepe da ritiro (rapporto A/Ce errato) ... qui è inutile dimensionare il copriferro

Bisogna infine sempre ricordare che le presenze di crepe da ritiro (vedi foto 9) vanifica in larga parte l'aspetto «protezione chimica» del copriferro (ed è ovviamente indizio di alta permeabilità (e quindi di bassa protezione) del calcestruzzo) e che gli spessori di lattime che si trovano spesso sulle superfici libere dei pezzi o, soprattutto sotto i controasseri mal fatti, non si possono considerare seriamente come spessori utili ai fini della protezione delle armature (e vanno in tutti i casi asportati).

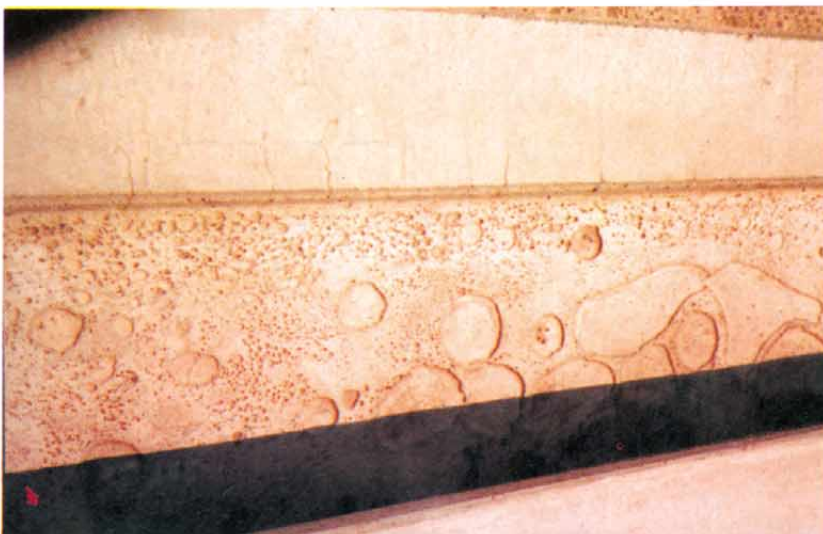
Foto 10 - Lo spessore di lattime accumulato (qui fino a 2 cm!) non è sicuramente copriferro adeguato né agli effetti statici né della durabilità

Come si è visto occorre non tener conto e, se possibile, asportare gli strati superficiali di lattime, materiali riportati vari e «crosstine».

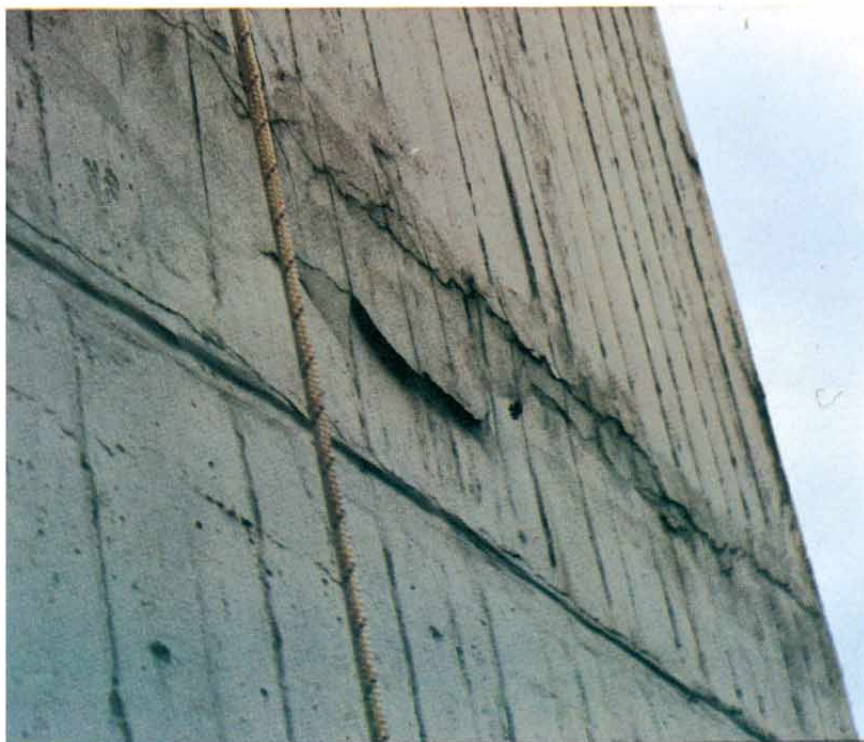
Foto 11 - Qui cascano i pezzi (da 50 metri)! Occorre intervenire subito.

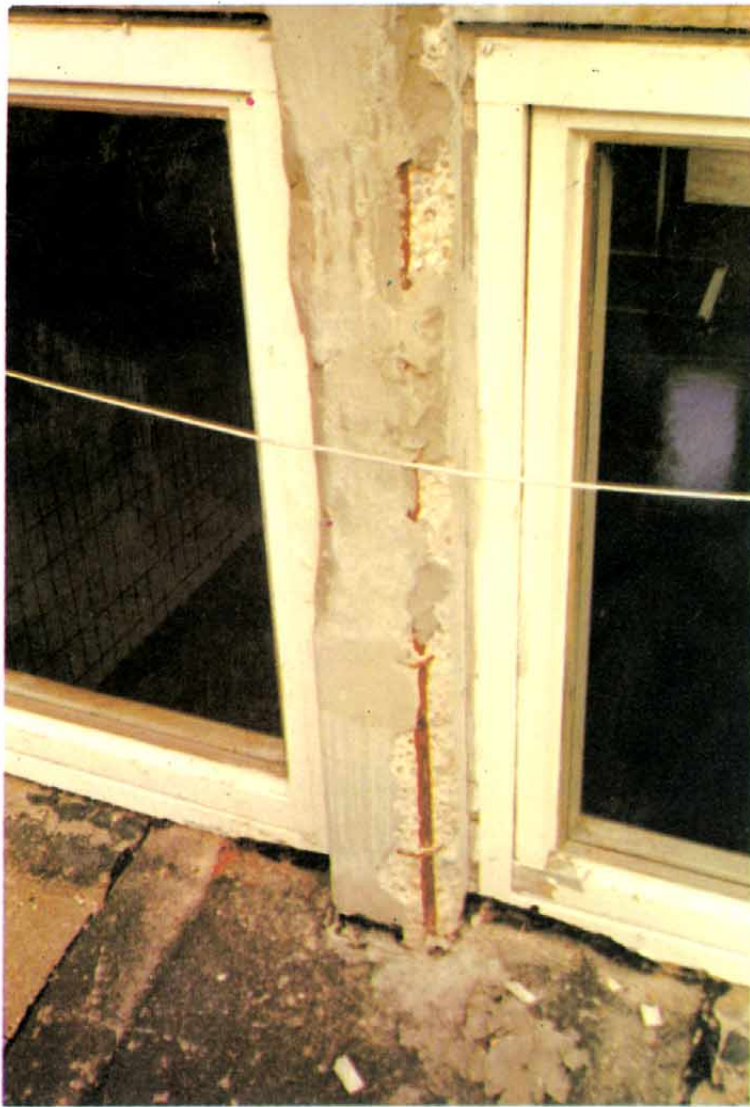
Foto 12 - Struttura ammalorata sotto le crepine dello spalling

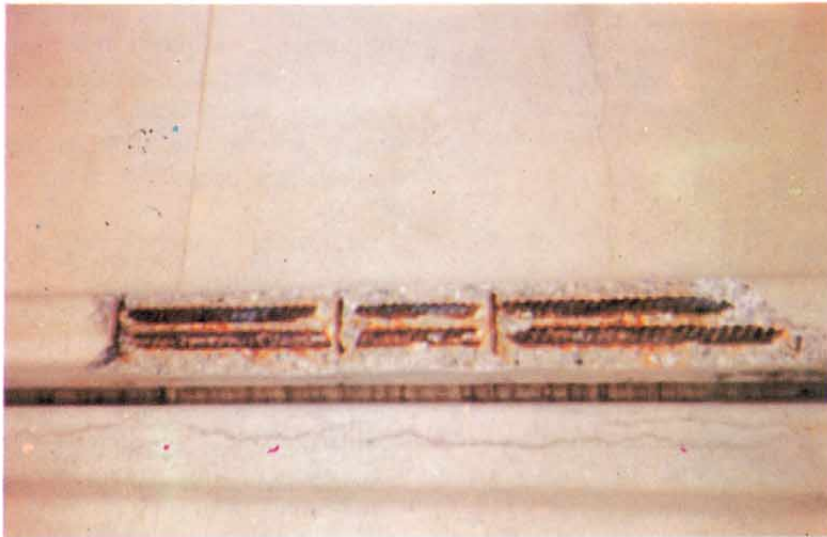
Foto 13 - Rimosse le «crostine»...
