## Sperlonga (LT): indagini nella “Villa della Grotta”. Campagna di scavo 2014

Fabrizio Slavazzi – Elena Belgiovine – Daniele Capuzzo\*

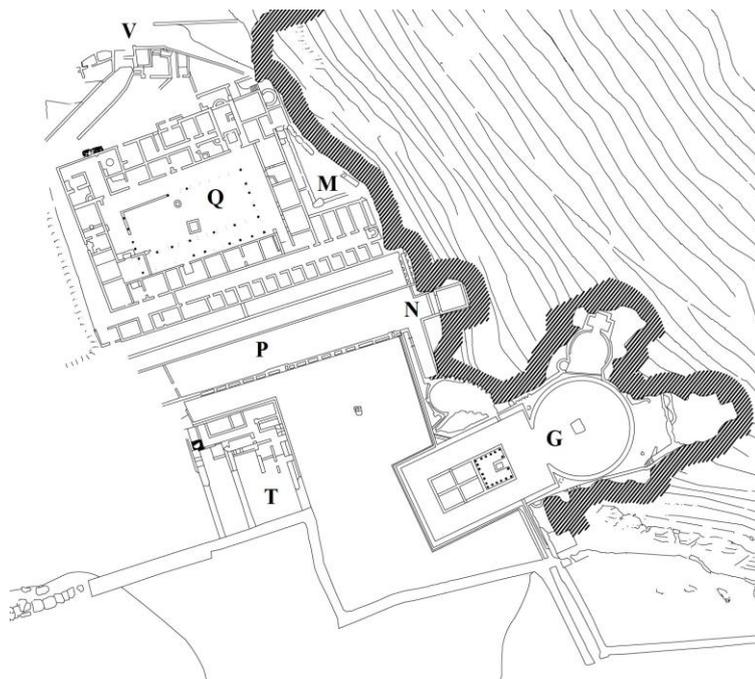
Fig. 1. Sperlonga, planimetria delle strutture principali della villa. I nuclei principali sono: G. Grotta; M. Settore Sud; N. Ninfei; P. Portici; Q. Edificio quadrangolare; T. Coenatio; V. Quartiere Nord (rielaborazione da CASSIERI 2000: 12-13).

Nel settembre 2014 si è svolta la seconda campagna di indagine archeologica condotta dal Dipartimento di Beni Culturali e Ambientali dell’Università degli Studi di Milano nel sito di Sperlonga (LT), sotto la direzione scientifica del Prof. Fabrizio Slavazzi e in collaborazione con la Soprintendenza per i Beni Archeologici del Lazio<sup>1</sup>. Le attività si sono concentrate nell’area demaniale del Museo Archeologico Nazionale e della Villa di Tiberio, riprendendo il lavoro intrapreso nel corso dell’anno precedente<sup>2</sup>, quando era stato possibile stilare in via preliminare un corposo programma di intervento che avrebbe portato sia ad indagare tutte le strutture della villa attualmente in luce che a promuovere lo scavo dei settori ancora inesplorati. L’area è stata oggetto di indagine nel corso degli anni ‘50 del secolo scorso<sup>3</sup>, quando però l’interesse suscitato dalla scoperta dei celeberrimi gruppi scultorei fece sì che lo studio del complesso architettonico venisse quasi completamente tralasciato<sup>4</sup>. Al fine di costruire un quadro generale delle evidenze emerse si è pertanto proceduto alla mappatura di tutte le strutture murarie della villa, al censimento delle numerose tecniche murarie presenti e alla nomenclatura delle aree principali che costituiscono il complesso (fig. 1).

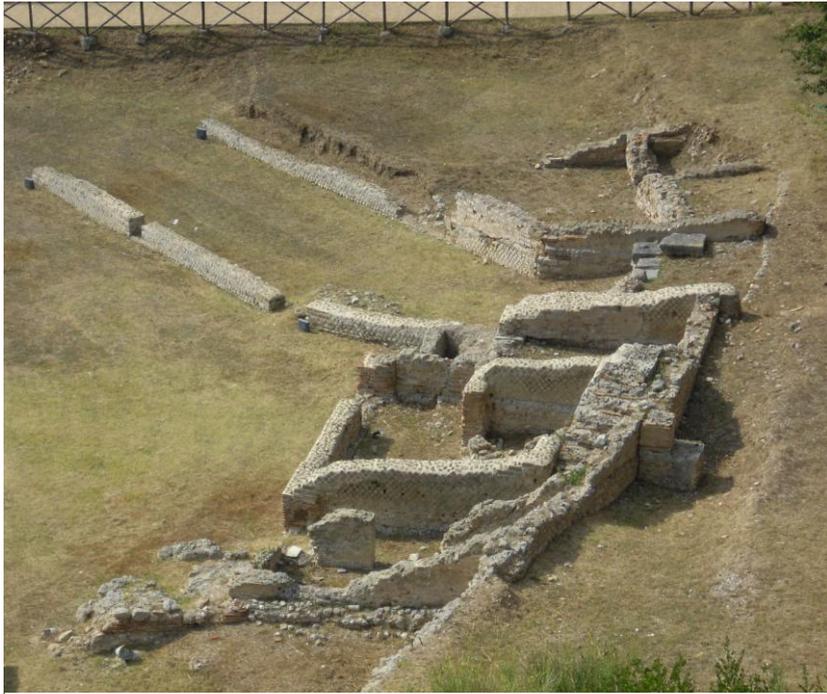
Fig. 2. Sperlonga, Area V. Il settore prima dello scavo.

Le operazioni di scavo si sono svolte nel settore nordorientale della villa all'interno dell'area demaniale, posta sul pendio collinare e definita come Area V; in particolare l'attenzione è stata rivolta al gruppo di ambienti situati più a Nord, dove l'esistenza di un notevole interro permetteva di distinguere in sezione la presenza di alcuni muri che probabilmente delimitavano spazi solo in parte percepibili<sup>5</sup> (fig. 2). Si è scelto dunque di intervenire a Nord-Ovest dell'Ambiente V12, aprendo un saggio di 4 x 9 m di estensione che permettesse di far luce sulla disposizione degli ambienti, ma soprattutto favorisse il recupero della stratigrafia non più verificabile altrove, per individuare elementi utili a distinguere le diverse fasi di vita del complesso (fig. 3).

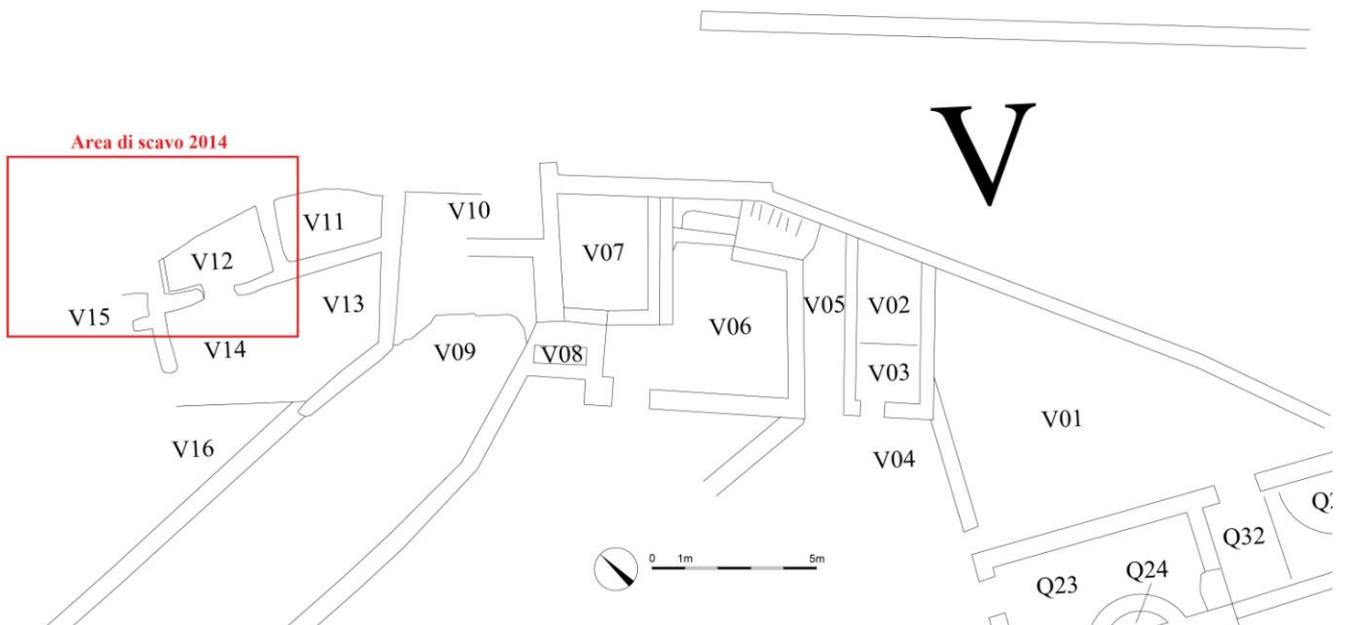
Fig. 3. Sperlonga, Area V. Planimetria con indicazione dell'area di intervento.

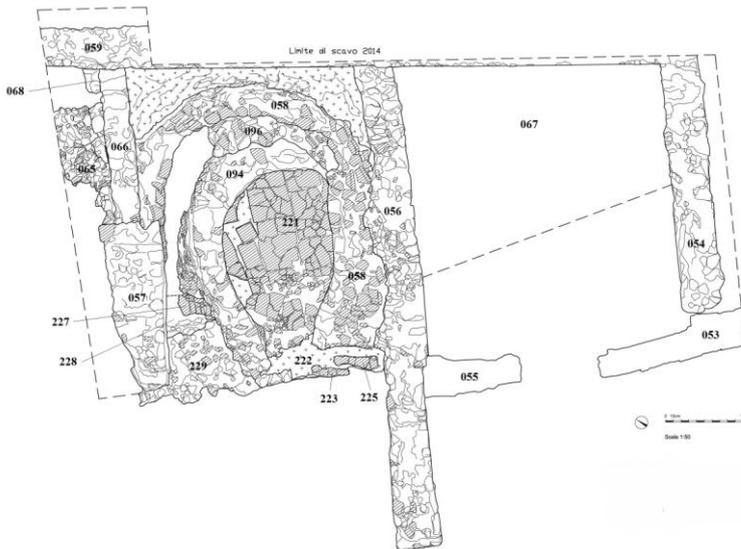
Fig. 4. Sperlonga, Area V. Planimetria dell'intera area di scavo. In evidenza gli Ambienti V12 e V15.

strutture murarie di dimensioni e andamento differenti che permettono di definire chiaramente il perimetro dell'Ambiente V12 e dell'adiacente V15. I due ambienti sono accomunati dal muro di fondo (059) in *opus reticulatum*, che delimita l'area verso Nord-Est e che si lega ad una struttura perpendicolare (054) realizzata con la medesima tecnica costruttiva. In una fase successiva, a 059 vengono addossate altre tre strutture murarie perpendicolari<sup>6</sup> (056, 066, 068) che definiscono i limiti e l'orientamento dei vani V12 e V15. Originariamente l'area doveva essere caratterizzata da un unico grande ambiente di forma quadrangolare di almeno 7,75 m di lunghezza e 3,70 m di

larghezza, di cui però non si conoscono ancora i limiti settentrionale ed occidentale. La tecnica muraria di 054 e 059 permette di ipotizzare che il grande ambiente appartenga ad una prima fase di edificazione di questo settore della villa (fig. 4).

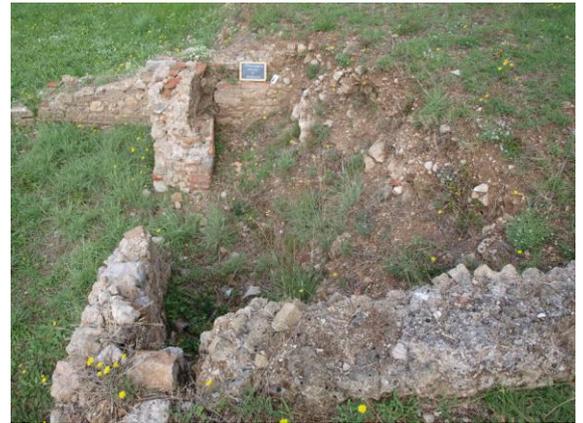
Fig. 5. Sperlonga, Area V. L'Ambiente V12 prima dello scavo.

L'Ambiente V12 si presenta di forma quadrangolare (3,30 x 3,77 m) ed è delimitato dalle strutture 054, 056 e 059. Esso era già stato oggetto di indagine e pertanto appariva parzialmente svuotato; con la pulizia della sezione è stato possibile identificare gli strati che compongono il riempimento, caratterizzato da fasi di distruzione e abbandono. Al di sotto di uno spesso strato rossastro di matrice limosa sono stati individuati infatti due potenti depositi di macerie, composti da pietre, laterizi e grumi di malta, che insistono su uno strato di crollo caratterizzato dalla presenza di pezzi di murature ancora in posizione di caduta e presumibilmente attribuibili agli alzati dell'ambiente (figg. 5-6).

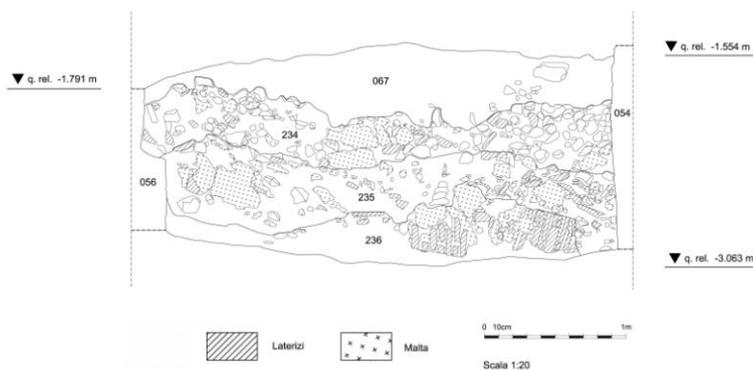
Fig. 6. Sperlonga, Area V. Sezione dell'Ambiente V12.

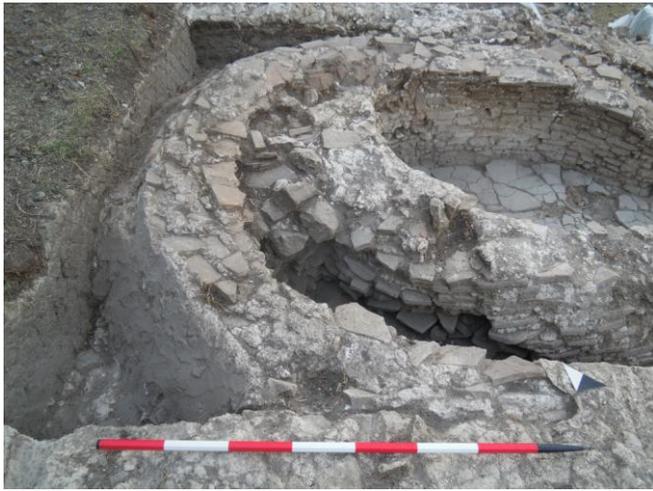
Fig. 7. Sperlonga, Ambiente V15. Il Forno I.

L'Ambiente V15, anch'esso di forma quadrangolare e con una dimensione visibile di 2,70 x 3,60 m, appare delimitato dal muro originario 059 e dai muri successivi 056, 066 e 068. Al suo interno è presente una struttura muraria (058) caratterizzata da una forma semicircolare irregolare ed è stata interpretata come un grande forno, denominato Forno I, del quale si conserva l'elevato fino a parte della cupola.

Il Forno I presenta un diametro interno di 2,30 m in direzione Nord-Sud e un'altezza massima conservata di 0,67 m. Il muro perimetrale 058 è composto da dieci filari di laterizi e tegole, legati da malta bianco-rosata particolarmente tenace, e ha uno spessore che varia tra 0,45 e 0,73 m. La porzione semicircolare ha le pareti leggermente svasate ed è interamente ricoperta all'esterno da uno spesso strato di malta biancastra. Essa conserva ancora le impronte della stesura manuale ed è disposta lungo tutta la superficie visibile di 058, fino al punto di contatto con il retrostante muro in *opus reticulatum* 059; la malta funge al duplice scopo di isolare e rivestire la struttura semicircolare, ma anche di unire fisicamente quest'ultima al limite esterno dell'ambiente (figg. 7-8). L'estremità Nord-Ovest del forno risulta completamente crollata, infatti rimane visibile lo scivolamento verso il basso dei laterizi che la componevano, e ad essa è stato addossato in seguito il muro 057. Al contrario la porzione meridionale è ancora perfettamente riconoscibile: il muro 058 procede con andamento quasi rettilineo verso Sud-Ovest, inspessendosi in corrispondenza di una testata in laterizi che, con un blocco litico posto all'estremità, rappresenta l'originale stipite della bocca del forno (fig. 9). La struttura era infine dotata di una pavimentazione in frammenti di laterizio (227) allettati in uno spesso strato di malta rosata (228); tale pavimentazione è molto lacunosa ed è solo parzialmente visibile in quanto fu coinvolta nelle trasformazioni che riguardarono in seguito tutto l'ambiente.

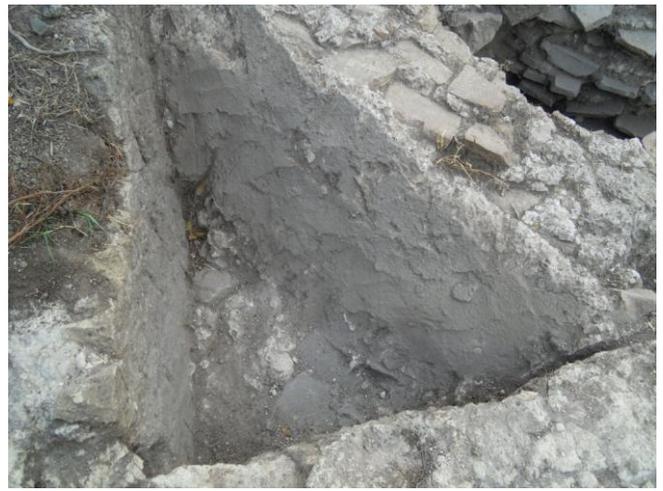
Fig. 8. Sperlonga, Ambiente V15. La Copertura esterna in malta del Forno I.

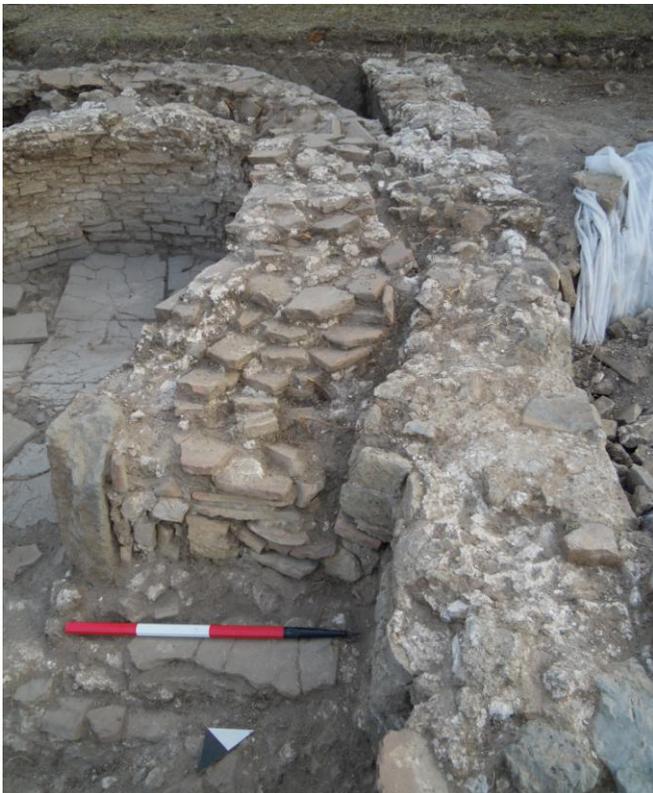
Fig. 9. Sperlonga, Ambiente V15. Il lato Sud del Forno I e l'imboccatura.

le strutture 056 e 066 sembrano addossarsi alla parete esterna del forno e la loro posteriorità sarebbe giustificata dal fatto che la malta di rivestimento di 058 risulta tagliata proprio in corrispondenza dei punti di contatto tra le strutture (fig. 9). Lungo il lato Nord accanto a 066, che si estende per una lunghezza di 2 m e una larghezza visibile di 0,35 m, va segnalata inoltre la presenza di una sottile struttura di rinforzo o tamponamento (068), realizzata come la precedente mediante l'utilizzo di pietre e blocchetti di tufo giallo ammassati da abbondante malta. Appare dunque chiaro che in questa seconda fase abbia luogo una redistribuzione degli spazi, in un momento in cui l'originario ambiente quadrangolare viene occupato dal Forno I e riorganizzato attraverso nuovi divisori. In relazione alla posizione e al rapporto strutturale che intercorre tra il muro 059 e il Forno I, è possibile supporre che la costruzione di quest'ultimo si collochi tra il I e il II secolo d.C.

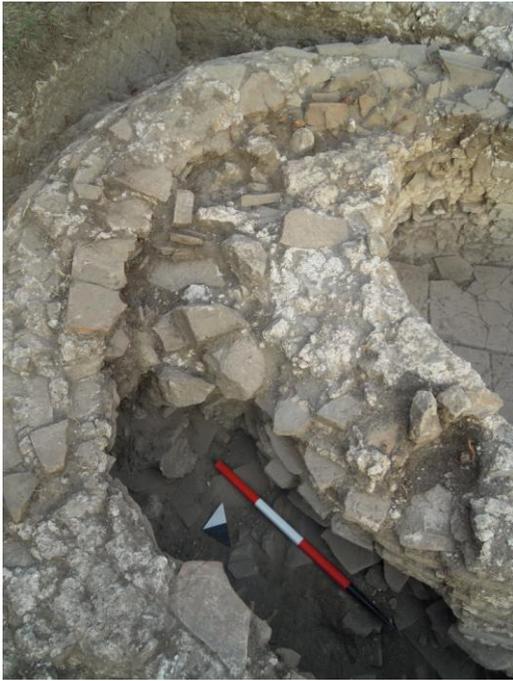
Fig. 10. Sperlonga, Ambiente V15. Lo strato 096.

In seguito si assiste alla distruzione del Forno I, visibile nell'asportazione di tutta la porzione settentrionale, nella rimozione di parte della pavimentazione in laterizi ad esso pertinente e nell'accumulo al suo interno di un potente strato di macerie e detriti (096). L'area tuttavia non rimane completamente in disuso, infatti all'interno del Forno I si rimuove parte dei detriti e viene edificato un nuovo muro con andamento irregolare (094), che va ad addossarsi a ciò che rimaneva del riempimento 096. La struttura è realizzata inoltre a ridosso del lato meridionale del Forno I, andando così a definire i limiti di un piccolo vano di forma irregolarmente semicircolare,

aperto anch'esso verso Sud-Ovest. Infine, per fare spazio alla nuova struttura, che venne collocata direttamente sopra la pavimentazione superstite del Forno I (227), e per garantirne la stabilità, vengono livellate le lacune nel piano in laterizi utilizzando uno spesso strato di preparazione in malta, frammenti laterizi e piccole pietre (229) (figg. 10-11).

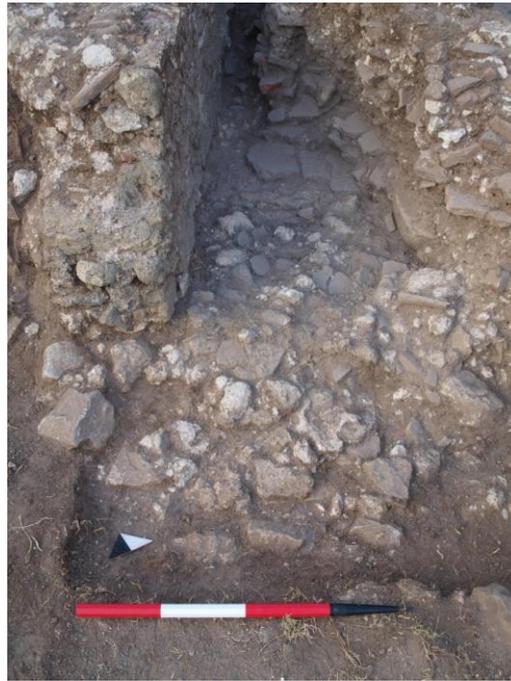
Fig. 11. Sperlonga, Ambiente V15. La preparazione 229.

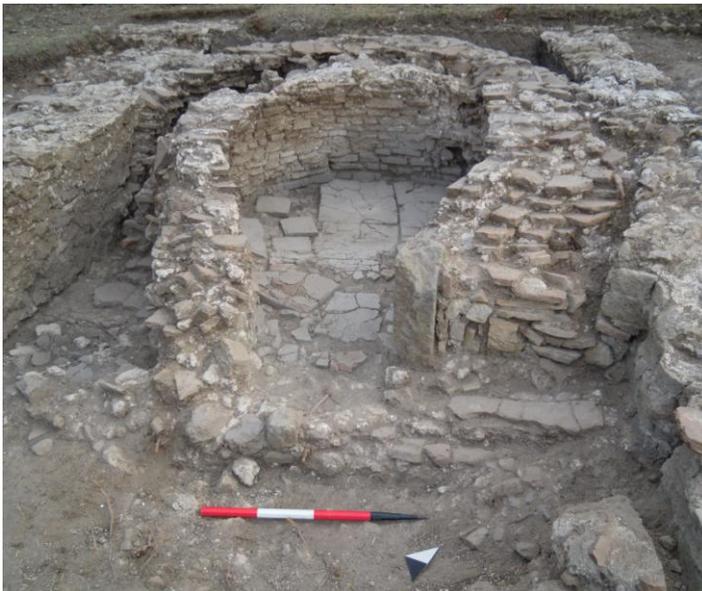
Fig. 12. Sperlonga, Ambiente V15. La struttura 094 all'interno del Forno I.

La struttura 094, come già accennato, presenta una forma irregolare e si addossa internamente alla porzione rettilinea del Forno I, con il quale viene a costituire un'unica struttura dal diametro interno di 1,70 m e un'altezza massima conservata di 0,80 m (fig. 12); si tratta di un altro forno, denominato Forno II. Il muro, svasato verso l'esterno, è composto da un duplice paramento; quello interno è caratterizzato da tredici filari di laterizi ben ordinati, che comprendono mattoni, alcuni a settore di cerchio, e coppi, buona parte di riutilizzo. Tra questi si distingue l'allineamento alla base, che è costituito interamente da frammenti di tegole di cui è visibile lo spessore dell'aletta.

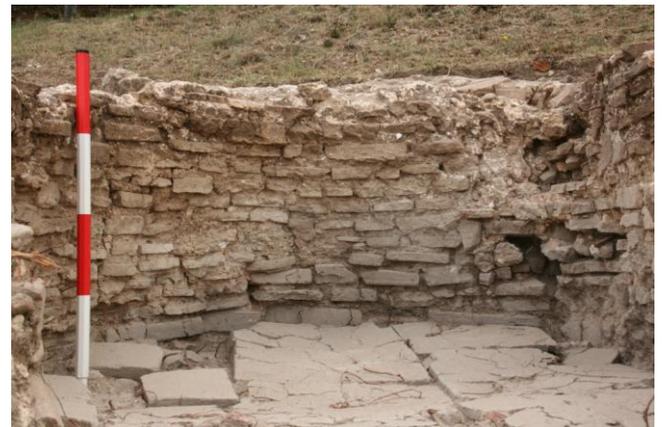
Fig. 13. Sperlonga, Ambiente V15. Il paramento interno della struttura 094, detta anche Forno II.

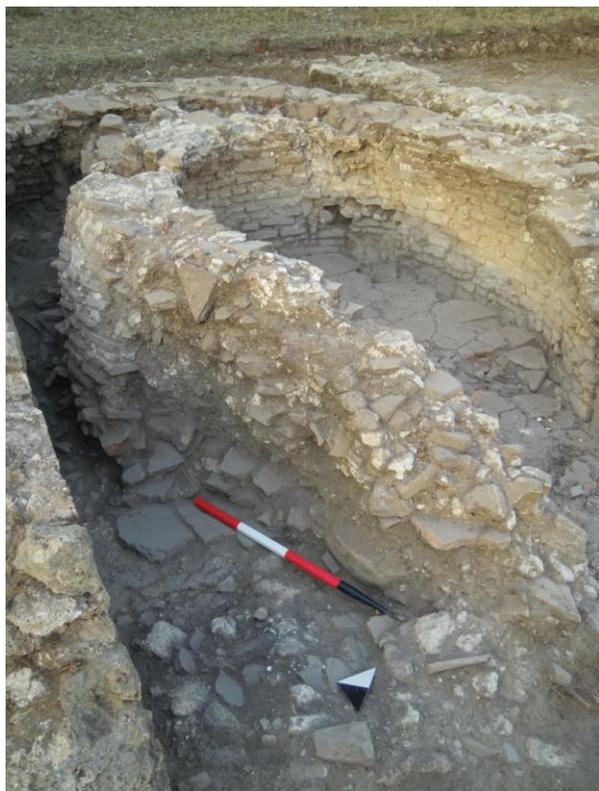
Fig. 14. Sperlonga, Ambiente V15. Il paramento esterno della struttura 094.

Per quanto riguarda il profilo esterno invece, esso non è completamente rifinito. Il profilo settentrionale è strutturato in maniera disordinata, confermando che questa parte doveva essere addossata al riempimento 096. Al contrario il paramento si conserva nella restante porzione Nord-occidentale dove, a parte l'estremità Ovest che risulta danneggiata per un cedimento della struttura, esso è costituito da quattordici filari di laterizi disposti di piatto e ricoperti da un sottile strato di malta bianca (figg. 13-14). Infine all'interno dello spazio semicircolare si trova una pavimentazione composta da laterizi e tegole intere e frammentarie riutilizzate (221), collocate su uno strato di malta bianco-rosata che ne rappresenta la superficie di allettamento (222) (fig. 15). Il Forno II è stato interpretato come un forno per alimenti<sup>7</sup>, e tale ipotesi sarebbe avvalorata dalla totale assenza di scarti di lavorazione e dalla presenza di laterizi ben sistemati alla base. Il Forno II è stato dunque costruito all'interno della struttura precedente (Forno I), alla quale è possibile attribuire la medesima destinazione d'uso, sfruttando sia lo stipite superstite per la nuova imboccatura, sia soprattutto il piano in laterizi (fig. 16).

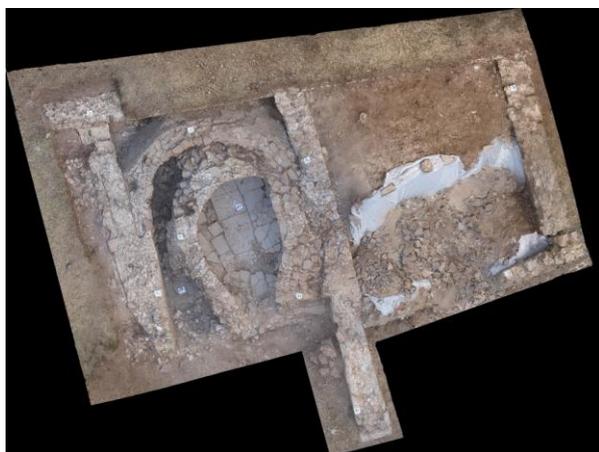
Fig. 16. Sperlonga, Area V. Ortofoto complessiva dell'area di scavo prodotta mediante rilievo fotogrammetrico.

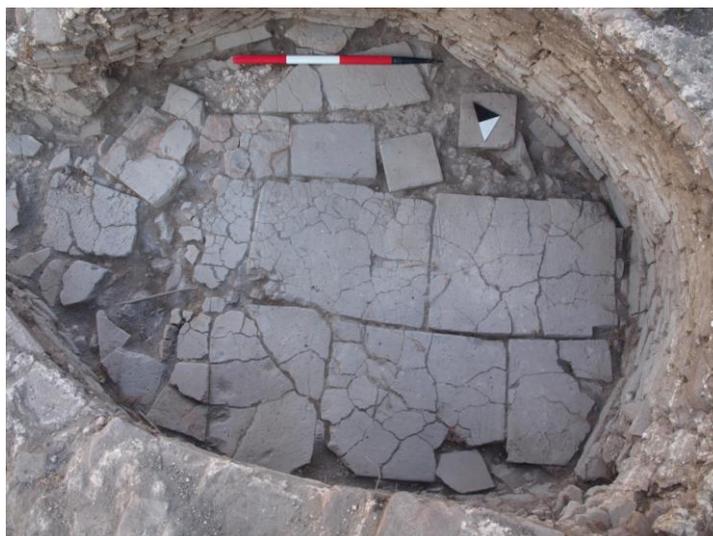
Fig. 15. Sperlonga, Ambiente V15. La pavimentazione in laterizi e tegole (221) all'interno della struttura 094.

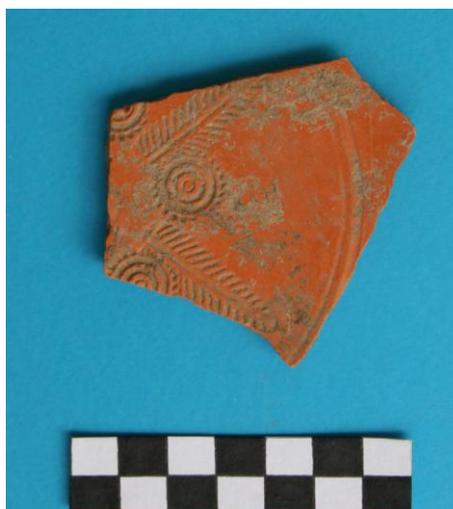
Fig. 17. Frammento di fondo in Sigillata Africana D con decorazione a stampo a cerchi e palmette, rinvenuto nello strato 176.

Con l'età tardoantica l'area viene definitivamente abbandonata e le strutture sono progressivamente obliterate da strati di riempimento e di macerie<sup>8</sup>. La rimozione di tali riempimenti ha permesso il recupero di una scarsa quantità di materiale ceramico, vitreo e metallico; in particolare all'interno di uno strato sabbioso (176) che ricopriva direttamente la pavimentazione del Forno II, è stato rinvenuto un frammento di un fondo in Sigillata Africana D con decorazione a stampo a cerchi e palmette<sup>9</sup> (fig. 17), grazie al quale è possibile datare entro la prima metà del V secolo d.C. la dismissione di tutte le strutture dell'area. Si tratta dell'unico materiale che dia un'immediata indicazione cronologica.
