# Attività svolta nell'ambito delle verifiche di agibilità nella provincia de L'Aquila e considerazioni sulle registrazioni accelerometriche del 06/04/2009

Andrea VIGNOLI - Emanuele DEL MONTE - Barbara ORTOLANI

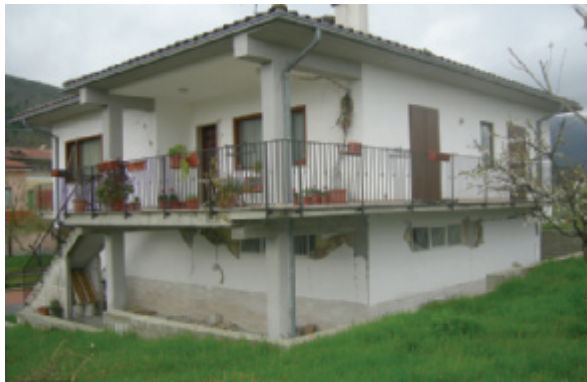
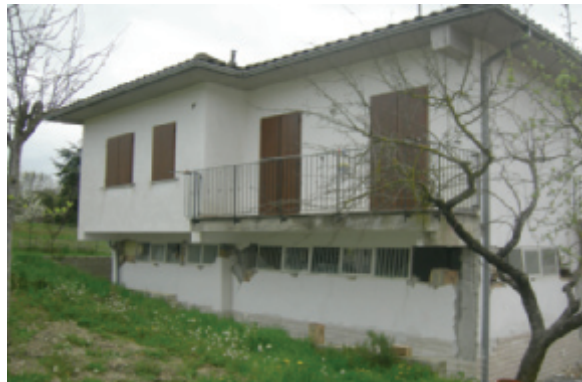
(a)

Edificio isolato ad uso residenziale, collocato nell'area di nuova edificazione dell'abitato di Castelnuovo, a due piani di altezza media compresa tra 3.50 m e 5.00 m, senza interrato, pianta di impianto rettangolare, con alcuni aggetti al piano primo, superficie media di piano (100 ÷ 200) m<sup>2</sup>, epoca di costruzione tra il 1982 ed il 1991, (Figura 2.a e Figura 2.b).

La struttura è in c.a. a telaio, irregolare in pianta ed in elevazione, con solai in laterocemento (soletta rigida), copertura a falde inclinate in laterocemento (pesante non spingente), tamponamenti esterni (disposti nella maglia strutturale) e tramezzature interne in laterizio.

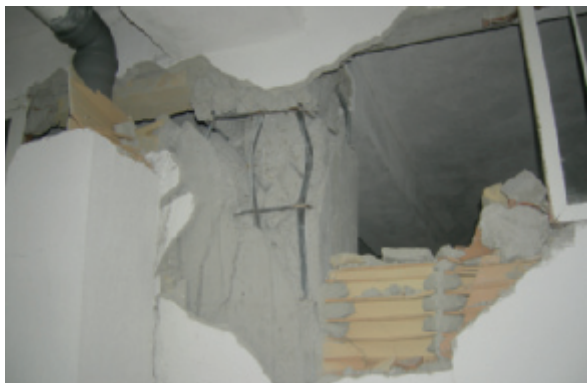
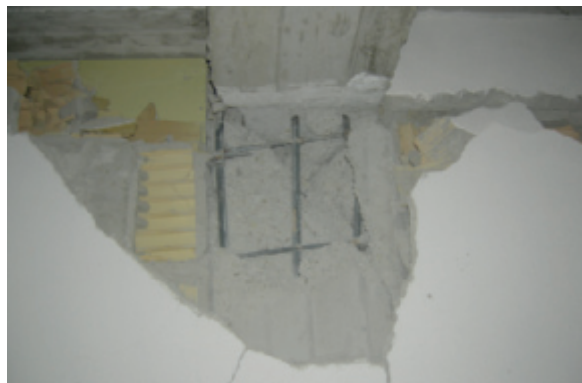
(c)

Tutti i nodi trave\_pilastro al piano primo risultano gravemente danneggiati, con formazione di cerniere plastiche e instabilità delle barre longitudinali, (Figura 2.c e Figura 2.d). È ragionevole ritenere che ciò possa essere imputato alla scarsa qualità del calcestruzzo, constatata mediante una semplice ispezione visiva, abbinata ad una staffatura insufficiente dei pilastri.

Il danneggiamento degli elementi strutturali ha comportato un consistente danneggiamento degli elementi non strutturali, tamponamenti esterni e tramezzature interne.

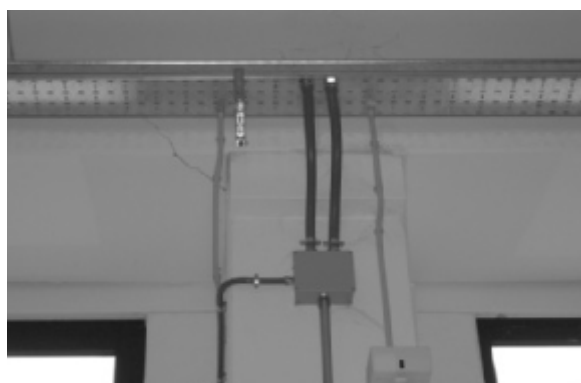
(c)

Per quanto riguarda gli elementi strutturali, è stata rilevata, ai due lati di ciascun pilastro, sulla porzione a "mensola" della trave di bordo, una lesione con inclinazione a 45° (Figura 3.c). Si tratta di lesioni da taglio all'appoggio della trave di bordo, probabilmente indotte anche dall'intervento di una forte componente verticale dell'azione sismica. Tali lesioni hanno raggiunto l'apertura massima di 5.0 mm circa in corrispondenza dei pilastri maggiormente sfalsati rispetto all'asse delle capriate adiacenti, (Figura 3.d).

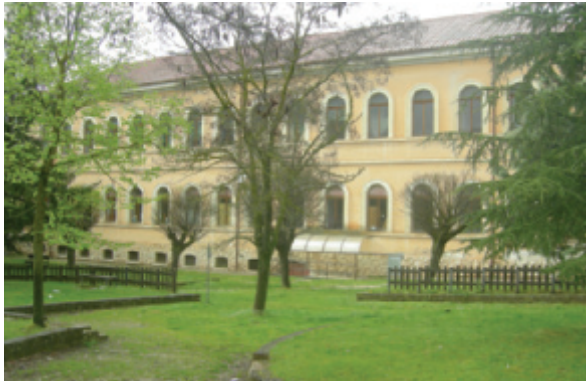
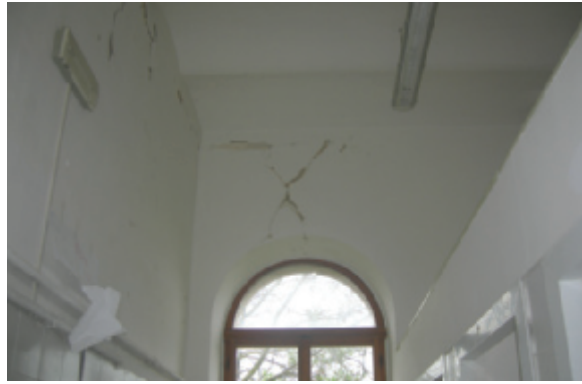
(a)

Il primo edificio (Figura 4.a) ha pianta ad U allungata con superficie media di piano (300 ÷ 400) m<sup>2</sup>, a due piani di altezza media compresa tra 3.50 m e 5.00 m, più un sottotetto praticabile, senza interrato. La struttura è in muratura di pietrame a tessitura irregolare e di cattiva qualità, a due paramenti mal collegati, di spessore medio 60 cm. Ciascun paramento è costituito da pietre grezze non lavorate di forma irregolare e di varie dimensioni, (Tipo I A.2 [5]), con malta di cattiva qualità. Il solaio del piano primo è a voltine su putrelle in acciaio, il solaio del sottotetto in putrelle in acciaio e laterizi, dunque entrambi con soletta deformabile, senza catene o cordoli. La copertura è a falde inclinate in legno (capriate e puntoni, travi secondarie, orditura minuta) e pianelle, dunque leggera non spingente. L'edificio

mostra un elevato grado di danneggiamento diffuso su tutti i pannelli murari, con prevalenza di fessure diagonali passanti. Le aperture, per lo più ad arco, presentano lesione verticale in chiave (Figura 4.b), presumibilmente da imputare all'intervento di una forte componente verticale dell'azione sismica. Alla quota del sottotetto buona parte delle pareti, che proseguono fino alla copertura mantenendo lo stesso spessore, sono crollate sfondando il solaio sottostante, (Figura 4.c e Figura 4.d).

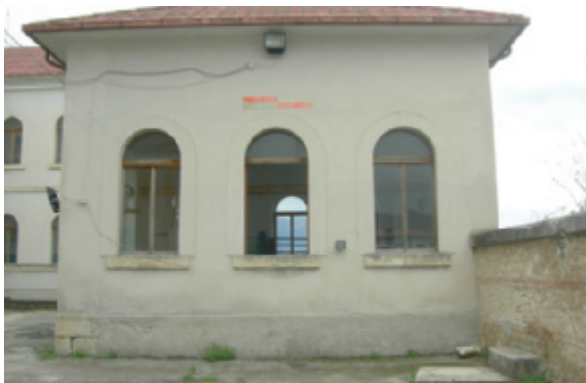
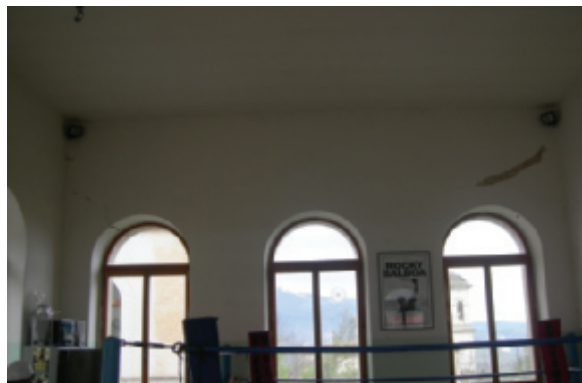
(e)

Il secondo edificio (Figura 4.e) ha pianta quadrata con superficie media di piano ( $100 \div 130$ ) m<sup>2</sup>, a due piani di altezza media compresa tra 3.50 m e 5.00 m, senza piano interrato, struttura analoga a quella dell'edificio precedente ed analogo grado di danneggiamento, con fessure diagonali passanti che si staccano dagli angoli delle aperture verso gli spigoli adiacenti, (Figura 4.f).

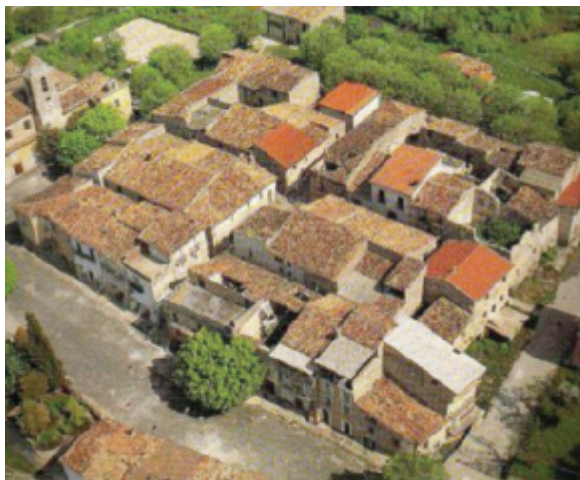
Anticamente noto con il nome di Castronuovo, il borgo fortificato di Castelnuovo (Figura 5) nasce nel XII sec., per ragioni difensive, a collegamento dei castelli di Camponesco, Bargionello, San Pio delle Camere, San Nicandro, Tussi ed il più lontano Castel del Monte. Quello del borgo fortificato è un fenomeno tipico del territorio de L'Aquila, che risentiva della grande vicinanza di Roma, in controtendenza con la concomitante evoluzione urbanistica del resto dell'Abruzzo, in cui si assisteva allo spostamento della popolazione dall'entroterra montano alla fascia collinare costiera. Su di una cartina risalente al 1752, il nucleo originale di Castelnuovo appare ubicato sulla cima di uno dei colli della Piana di Navelli, a

Figura 5 - Vista aerea del borgo fortificato di Castelnuovo.

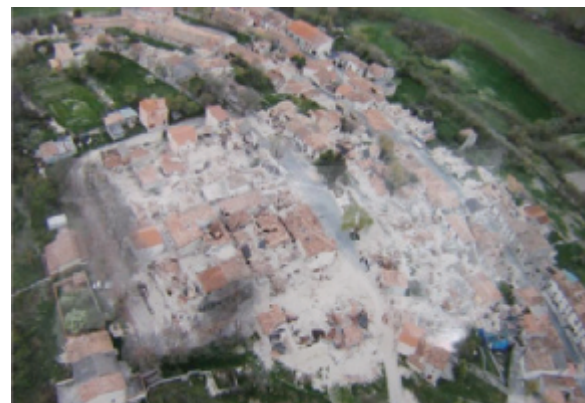
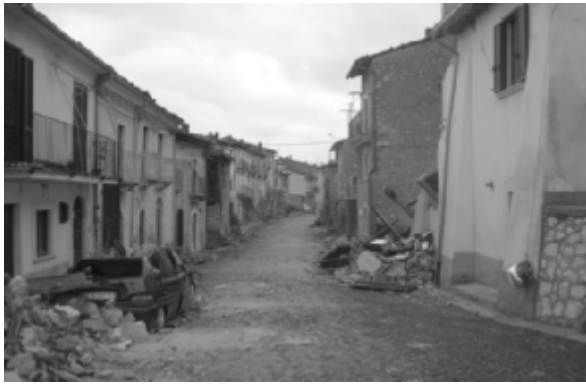
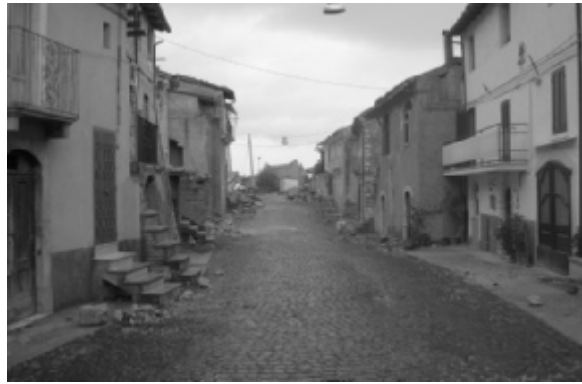
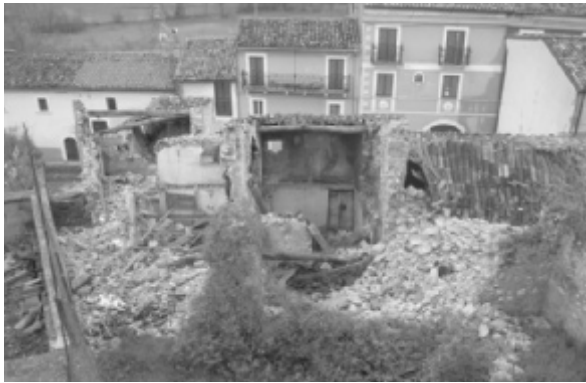
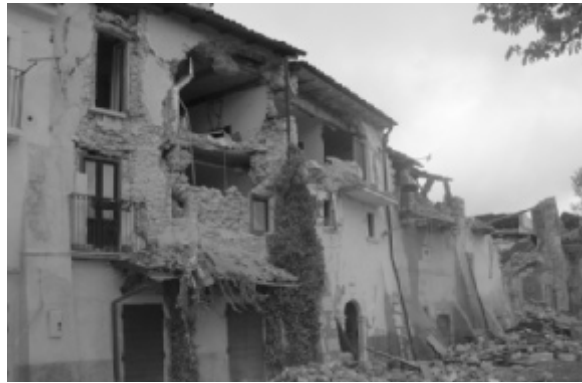
Figura 7 - Vista aerea di Castelnuovo dopo il terremoto del 06/04/2009.

A seguito del terremoto del 06/04/2009 la maggior parte degli edifici del borgo fortificato sono, se non del tutto distrutti, gravemente danneggiati nelle strutture verticali e nelle strutture orizzontali, di frequente rappresentate da volte in foglio, (Figura 7 e Figura 8).

Un ruolo decisivo è stato svolto dalla cattiva qualità della muratura, realizzata per lo più in pietra a tessitura irregolare, murato con legante mediocre, spesso a due paramenti mal collegati, in assenza di ricorsi, listature e diatoni. Si sono osservati crolli totali o parziali degli edifici, in alcuni casi estesi a porzioni del paramento esterno, mentre raramente sono state rilevate lesioni tipiche sui pannelli murari o attivazione di meccanismi locali di collasso, anche in presenza di interventi di consolidamento, quali inserimento di catene metalliche, che infatti risultano inefficaci quando le caratteristiche meccaniche della muratura sono inadeguate.

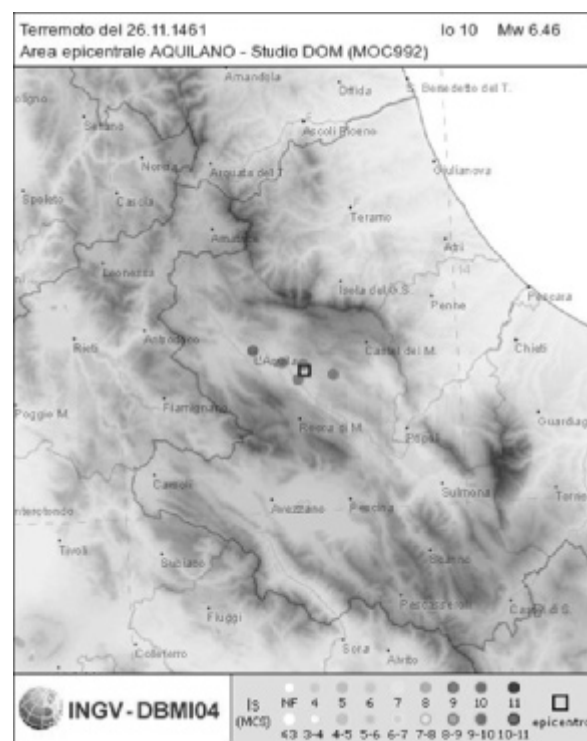
La Provincia de L’Aquila è già stata colpita in passato da fenomeni sismici importanti [8]. I tre maggiori terremoti, comprovati dopo il 1300, sono quelli del 09/09/1349 (Intensità IX – X MCS), del 26/11/1461 (Intensità X MCS) e del 02/02/1703 (Intensità X MCS). In Figura 10 e Figura 11 si illustra la storia sismica del territorio in oggetto. Il terremoto del 06/04/2009 presenta delle affinità con quello del 26/11/1461, come epicentro, zone interessate dai danni e rilascio di energia (Figura 12).

Figura 12 - Terremoto del 26/11/1461 a L’Aquila.

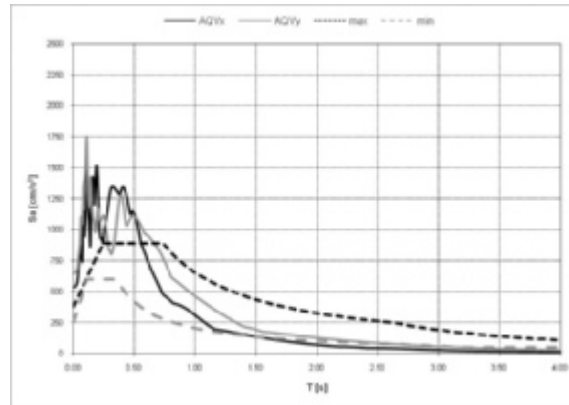
Per completezza lo spettro di risposta della registrazione accelerometrica AQV de L'Aquila è stato messo a confronto con gli spettri di Normativa [3] massimi e minimi per un  $T_R$  di 2475 anni (Figura 29 e Figura 30) ed un  $T_R$  di 475 anni (Figura 31 e Figura 32).

Nel primo caso il massimo si ha per terreno C ed il minimo per terreno D. Nel secondo caso il massimo si ha per terreno D ed il minimo per terreno A. In particolare gli spettri di Normativa sono stati calcolati assumendo le coordinate geografiche dell'epicentro dell'evento sismico del 06/04/2009, per uno smorzamento al 5.0%, in assenza di amplificazione topografica ( $S_T = 1.0$ ). Il  $T_R$  di 2475 anni corrisponde allo SLC per una struttura con  $V_N$  di 100 anni (opere di importanza strategica) e  $C_U$  pari a 2.0 (Classe d'Uso IV, costruzioni con funzioni pubbliche o strategiche importanti, anche con riferimento alla gestione della protezione civile in caso di calamità), ovvero una struttura con  $V_R$  di 200 anni, ad esempio un ospedale. Il  $T_R$  di 475 anni corrisponde allo SLV per una struttura con  $V_N$  di 50 anni (opere ordinarie) e  $C_U$  pari a 1.0 (Classe d'Uso II,

La sovrapposizione con gli spettri delle NTC 2008 evidenzia in maniera inequivocabile che il terremoto de L'Aquila ha avuto dei picchi superiori a quelli previsti nel tratto orizzontale (tra  $T_B$  e  $T_C$ ), anche per un terremoto con  $T_R$  di 2475 anni. Nel caso delle componenti orizzontali il valore di picco di AQV è 1.55 volte superiore del valore massimo dello spettro per  $T_R$  di 2475 anni e 2.85 volte superiore del valore massimo dello spettro per  $T_R$  di 475 anni. Gli spettri delle NTC 2008 coprono ampiamente gli spettri di AQV quando si supera  $T_C$ . Per la componente UP il valore di picco di AQV è 2.35 volte superiore del valore massimo dello spettro per  $T_R$  di 2475 anni e 3.90 volte superiore del valore massimo dello spettro per  $T_R$  di 475 anni. In questo caso i valori di picco si concentrano su periodi inferiori a  $T_B$ , ovvero inferiori mediamente a 0.20 s, per poi arrivare rapidamente al di sotto degli spettri delle NTC 2008. Queste differenze non vengono compensate anche mettendo in conto l'amplificazione topografica massima prevista dalla Normativa per effetto di cresta ( $S_T = 1.40$ ).

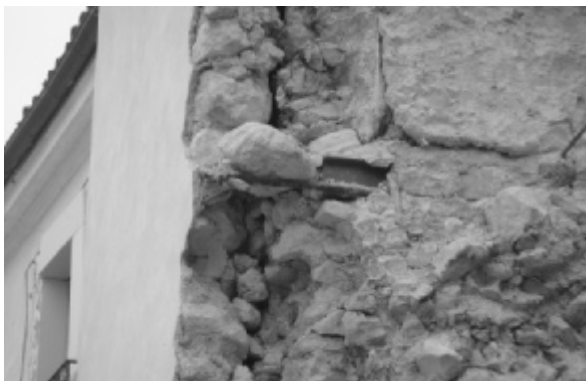
(a)

Figura 36 - Catene metalliche.

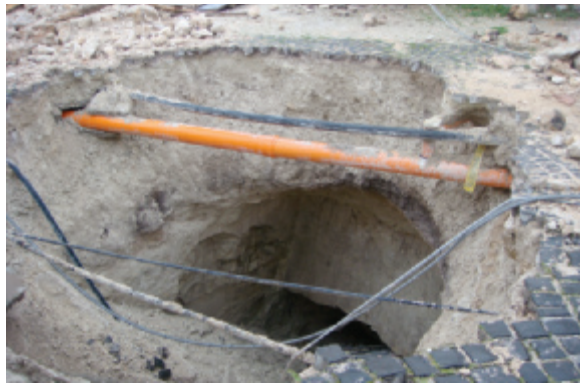
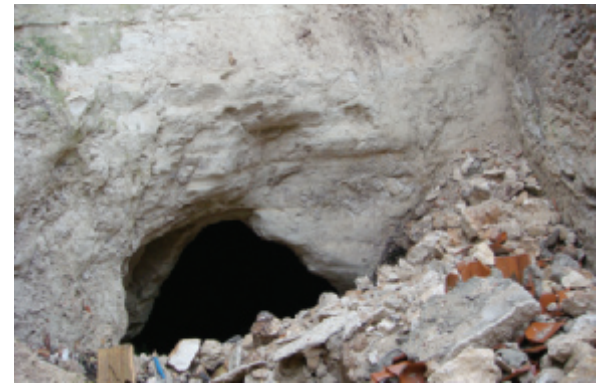
Figura 37 - Sistema di cavità ipogee a Castelnuovo.

stratificazione geologica dei siti di costruzione (Figura 37), con effetti rovinosi in presenza di un'edilizia comunque povera. A questo proposito si noti che le NTC 2008 prevedono per effetti di cresta un'amplificazione topografica fino a 1.40.

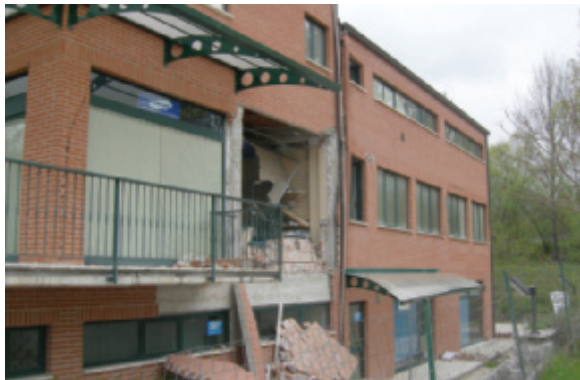
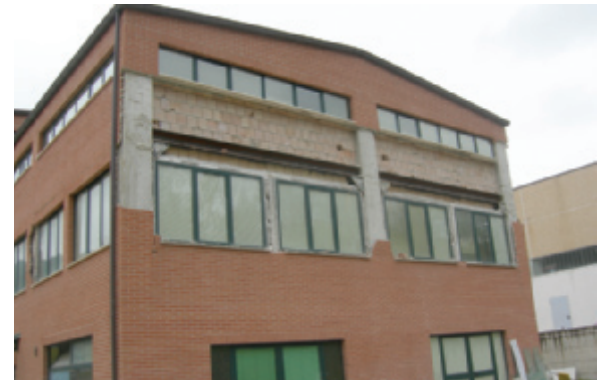
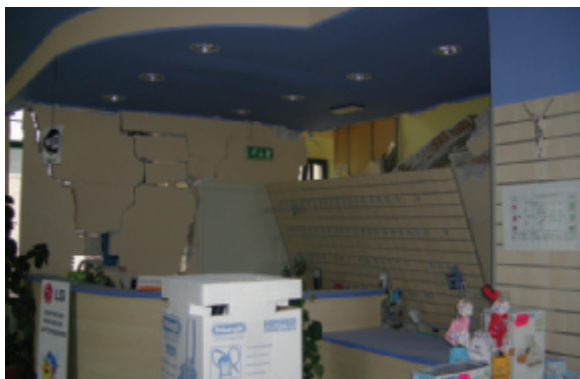
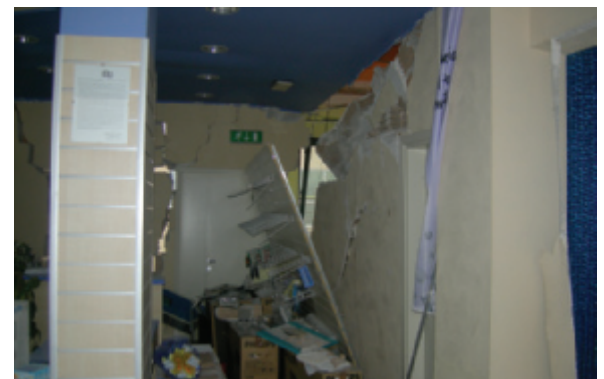
Figura 38 - Attività Produttiva, Zona Artigianale le Pile L'Aquila.

Pur avendo avuto la possibilità di ispezionare un campione ristretto di fabbricati in c.a., si può di certo dire che con calcestruzzo di buona qualità ed una corretta progettazione, anche solo per carichi verticali, queste strutture hanno risposto in maniera soddisfacente, riportando danni a volte gravi agli elementi non strutturali (tamponamenti esterni, tramezzature interne, controsoffitti) ma non a quelli strutturali (Figura 38).
