Sugli effetti di certi criteri di restauro in Toscana: considerazioni ed esempi

La copertura del Teatro Goldoni di Livorno,
le colonne di un chiostro del Real Collegio di Lucca ed altro

Natale GUCCI

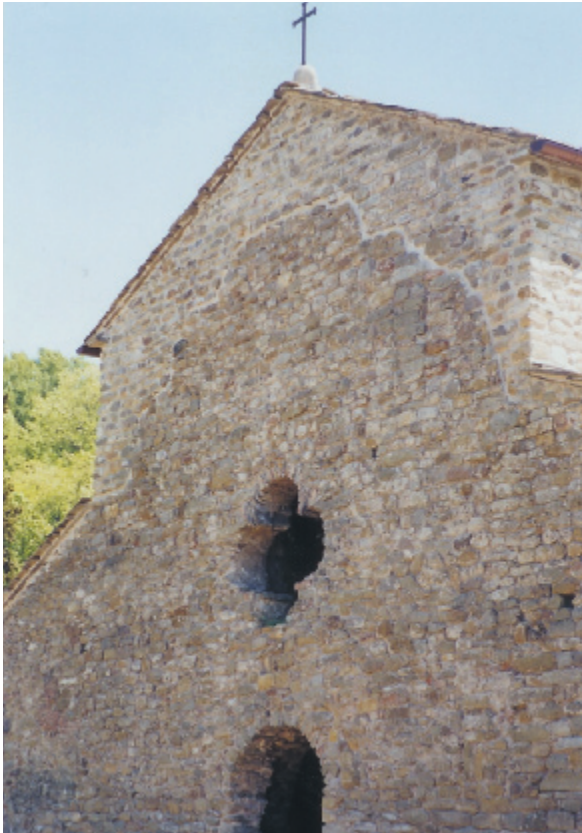
Fig. 1

La fig. 1 mostra un esempio di falso voluto che deturpa irreversibilmente un'opera di notevolissimo valore restaurata in modo per altri aspetti lodevole [1]. Si tratta della pieve romanica di S. Stefano di Sorano a Filattiera (MS), semidistrutta dai sismi nella navata centrale, i cui ruderi furono riutilizzati a fine '800 per cappelle funerarie. Per l'anno santo 2000 fu recuperata con tecniche originali capaci di renderla sismoresistente senza, per questo deturparla e fargli così sfidare i secoli; ora è riaperta al culto: una parrocchiale molto amata e un monumento molto visitato.

La figura rappresenta la facciata con la parte ricostruita realizzata con malta e pietre intenzionalmente diverse da quelle sottostanti (oggetto di precedenti rifacimenti volutamente non identificabili) e separata da un cordolo serpeggiante di calcestrutto. Si tratta di una soluzione voluta per “denunciare” l'intervento e passarlo alla storia.

In realtà è una deturpazione irreversibile della chiesa e porge ai posteri non una documentazione storica, ma un rebus.

liari modi di restaurare potranno capire (ma certamente non condividere) il fatto e spiegarlo agli altri. I quali si domanderanno: ma perché invece del cordolo non hanno descritto l'evento incidendo una lettera su ogni pietra del primo filare che delimita il nuovo dal vecchio e ricostruito poi sopra quel filare in modo uguale all'esistente: così la chiesa sarebbe stata più bella e tutti noi avremmo capito.

In verità questa sarebbe stata la soluzione corretta, ovvia e rispondente agli intenti di memoria per il futuro senza far danni, ma risulta lontanissima da una delle regole dogmatiche del restauro di oggi.

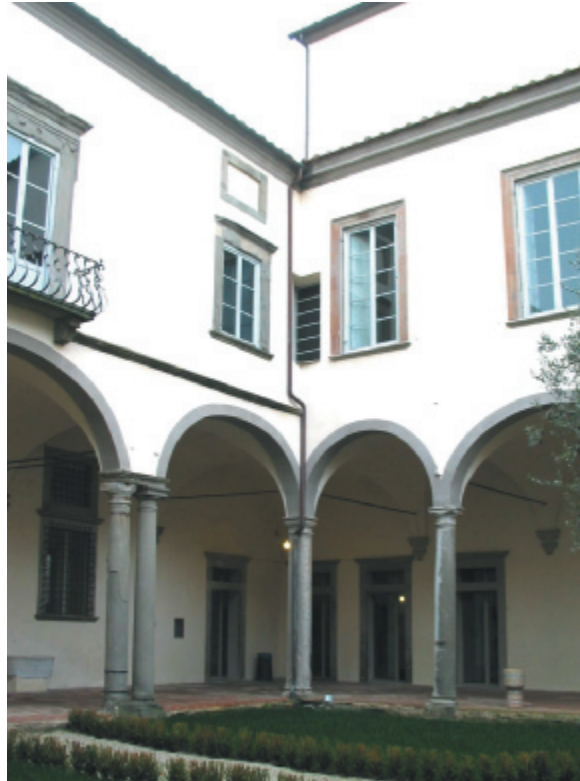
Fig. 2

Due colonne di arenaria di uno dei chiostri del Real Collegio di Lucca (Fig. 2) mostravano nel 2007 chiari cenni di cedimento mettendo seriamente in pericolo anche una sala da più di duecento posti. Un esame delle loro condizioni evidenziava un degrado molto accentuato rispetto a

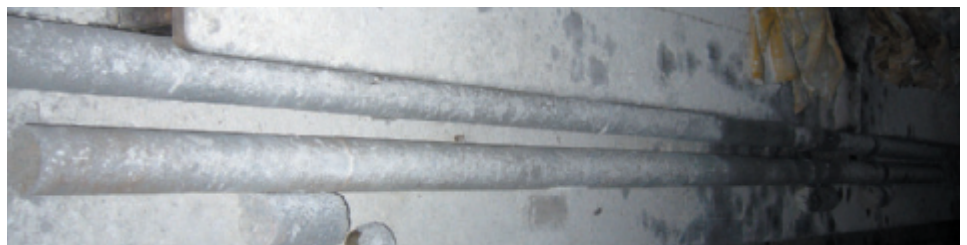
Fig. 3

tutte le altre colonne del chiostro, in parte sostituite nel tempo, ma l'intervento di "conservazione" praticato dieci anni addietro era celato in modo perfetto. Le colonne apparivano molto malridotte e niente metteva in evidenza che erano state rimosse, carotate all'interno sostituendo al nucleo di buona pietra (Fig. 3) un tubo di acciaio connesso alla parte rimanente del fusto.

Uno studio pubblicato in [2] e in [3] ha chiarito che l'intervento era stato dannoso per la resistenza delle colonne perché non solo non realizzava alcun rinforzo nei riguardi dei carichi verticali, ma alle azioni di questi si aggiungevano quelle dovute alle variazioni di temperatura, per effetto della diversa dilatazione termica dei due materiali.

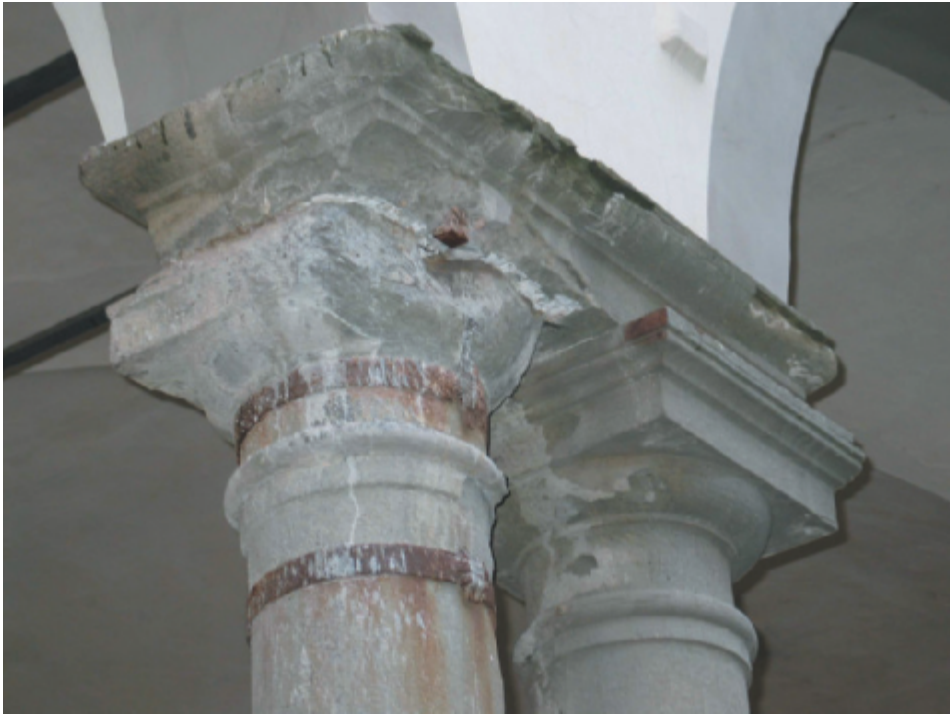
Fig. 4

L'operazione era stata complessa, costosa, ma sbagliata da tutti i punti di vista: culturale, tecnico ed economico. Infatti la motivazione di partenza era stata di natura culturale: "conservare il degrado" mantenendo in vita le colonne (figg.4 e 5) che in realtà sono, proprio per il degrado, divenute diverse da ciò che l'autore aveva scelto e quindi da considerarsi di fatto un falso.

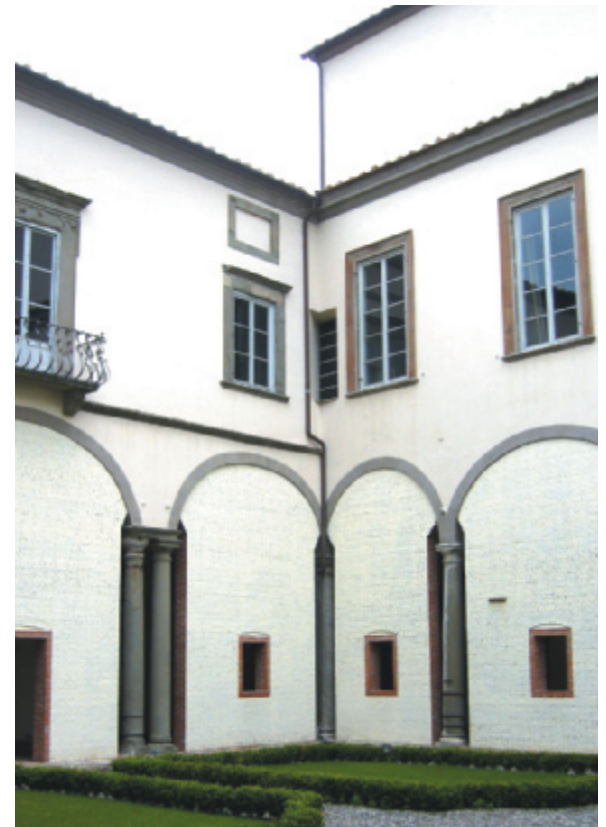
Fig. 6

Dal punto di vista economico lo spreco è poi evidente, infatti l'intervento iniziale è costoso ancor più della sostituzione, occorre poi la ripetizione dell'intervento con murature di sostegno provvisorie (Fig. 6) per il necessario rimpiazzo delle colonne con ricambi nuovi realizzati con materiale della stessa cava, così come saggiamente è stato deciso dagli attuali tutori del monumento.

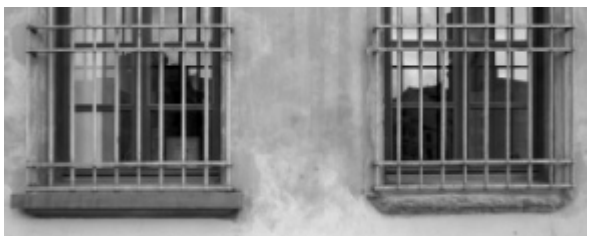
Fig. 7

Altro caso emblematico è mostrato nelle figure 7, 8, 9 e 10: si tratta di Palazzo Vitelli a Pisa; i parapetti delle finestre e i marcapiani di pietra serena sono diventati sassi informi; la loro conformazione era nota da disegni di archivio, ma nel 1978 si rinunciò alla sostituzione perché quella in posto era "la pietra dell'epoca" (come se quella della stessa cava fosse di epoca diversa) e furono realizzati soltanto i campioni di rifacimento in figura, a futura memoria delle scelte dell'autore; ciò con la convinzione di essere così all'avanguardia nei criteri di restauro. Non credo vi sia passante che non ritenga squallida quella facciata e c'è da domandarsi quale aspetto avrebbe la Torre di Pisa se la "conservazione del degrado" fosse diventata di moda prima che moltissime colonnine fossero sostituite.

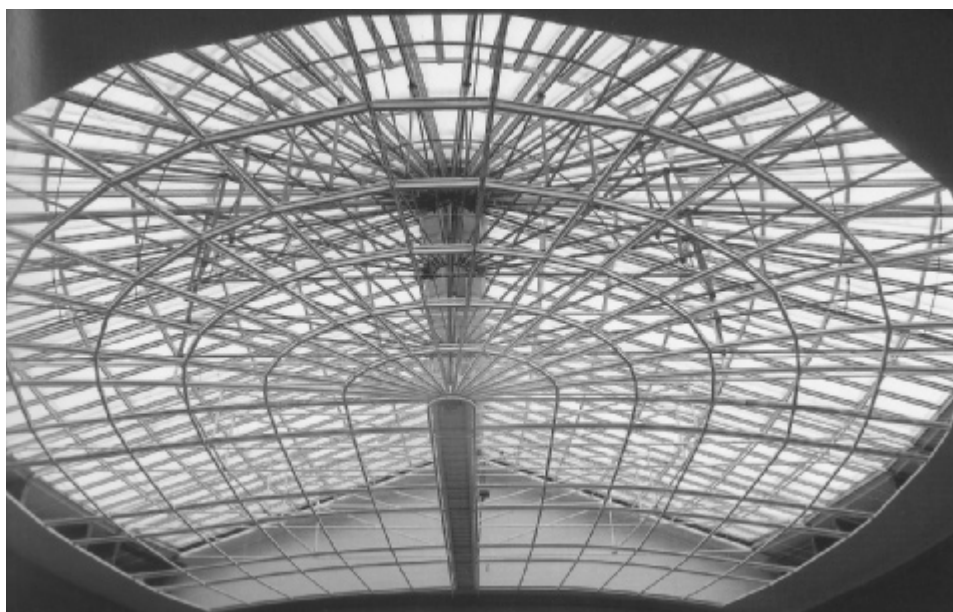
Fig. 13

La fig. 13 mostra quello che invece è stato fatto: i residui della struttura del Cappellini sono imprigionati fra un'altra copertura reticolare del tutto banale e una soffittatura anch'essa reticolare che realizzano una confusione di aste fra le quali l'antica struttura compare come un incomprensibile intreccio di ferri vecchi.

Non si tratta di una scelta casuale, ma purtroppo di un'erudita applicazione di attuali criteri di conservazione dei quali il risultato misura la validità.
