# Gli interventi strutturali nel complesso monumentale della Santa Irene a Istanbul

Giorgio CROCI

## LA BASILICA DI SANTA IRENE IN ISTANBUL

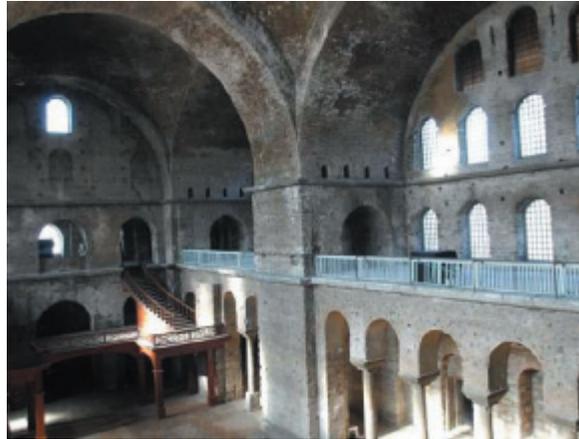
Fig. 4 - Vista di Santa Irene dall'interno; si può osservare il grande arcone centrale che separa la cupola centrale dalla volta nella zona del narthex.

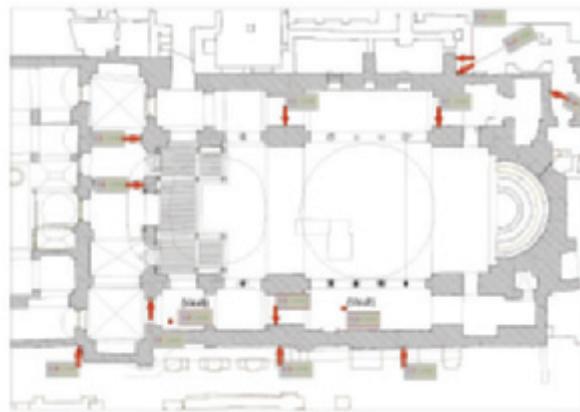
Fig. 6 - Ubicazione delle indagini endoscopiche in Santa Irene.

Le indagini hanno comportato prove soniche, analisi endoscopiche, prove con martinetti piatti, saggi nelle murature e nelle fondazioni in modo da avere una base conoscitiva sulla quale sviluppare la diagnostica e l’analisi strutturale (Fig. 6, 7).

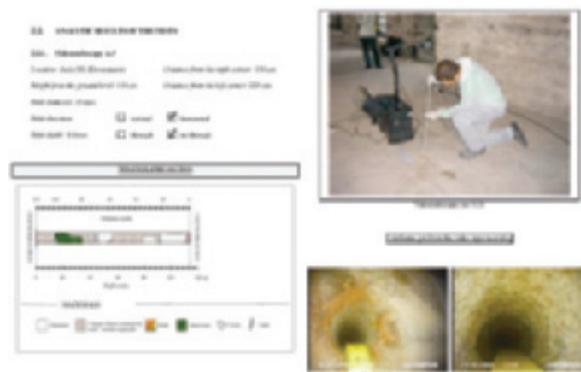
Fig. 7 - Esecuzione di una videoendoscopia nelle volte che sostengono i matronei.

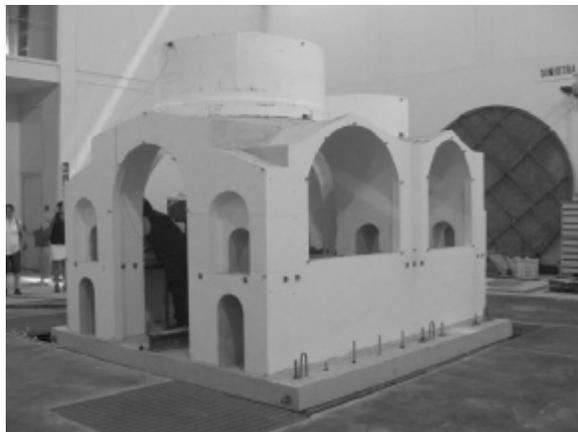
Fig. 15 - Il modello di Santa Irene.

Il modello sperimentale è stato realizzato nel laboratorio dell'ENEA alla Casaccia con dimensioni in pianta 4x4 metri (Fig. 15).

Il modello verrà provato sulla tavola vibrante dapprima nella situazione attuale e quindi dopo averlo danneggiato, rinforzato in modo da simulare il comportamento futuro (Fig. 15,16,17).

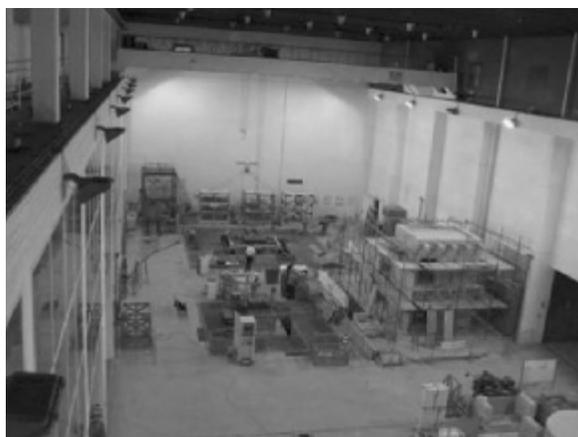
Fig. 16 - Le attrezzature per la prova dinamica.
