Ritorno a Castelseprio La ripresa delle indagini nel *castrum* e nel borgo

Caterina Giostra

This report summarizes the activities and results of the archaeological investigations conducted by the Catholic University of Milan in Castelseprio (Varese) in 2016 and planned activities for 2017. An excavation was carried out in the medieval house in the south-western sector of the castle and two different phases of occupation have been documented. A sample excavation identified the underlying stratigraphy, allowing to retrieve data and finds from late ancient and early medieval settlement. A survey around the church of Santa Maria foris portas recognized some ancient accumulations, which proved to be collapsed walls of medieval buildings. These finds are the first traces of the "village" outside the castle and in the vicinity of the small church, well known for its important paintings.

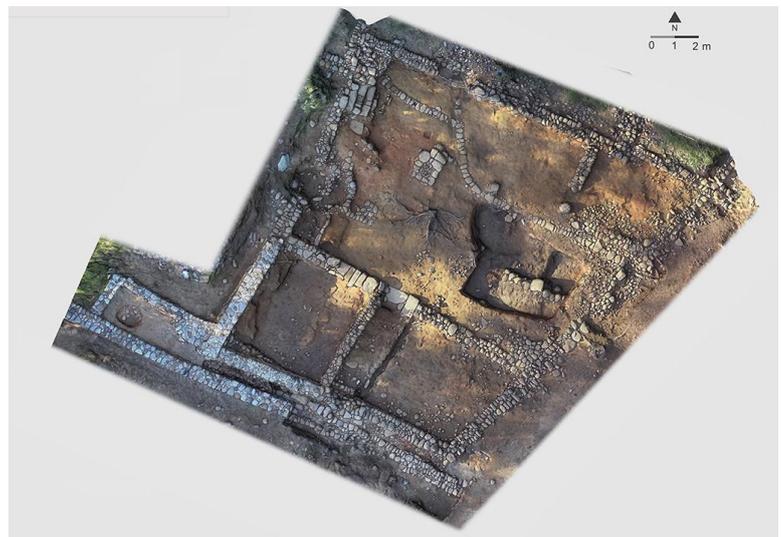
Fig. 3. Riprese fotogrammetriche da drone, stampa zenitale dell'area di scavo alla fine delle indagini 2016 (G. Guarato, A. Zobbio).

Esse si sono avvalse di ripetuti voli effettuati con un drone dotato di telecamera, che ha permesso riprese zenitali e modellazione 3D fotogrammetrica del contesto oggetto di indagine all'apertura del cantiere, dopo la pulizia, a metà dello scavo e alla fine (fig. 3). Da queste è stato possibile ricavare la base per la planimetria di inizio e quella di fine scavo in modo agevole e con notevole precisione metrica, in dialogo con la rilevatrice che ha posto i capisaldi topografici. La documentazione scritta, grafica e fotografica (pregressa e di nuova acquisizione), nonché

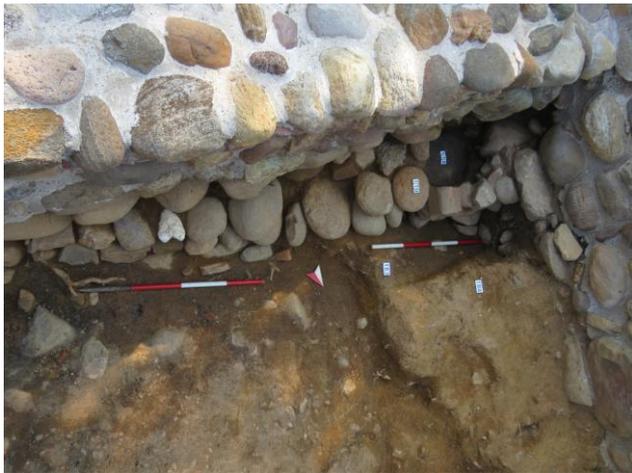
Fig. 6. Preesistenza al di sotto dell'angolo sud-occidentale della casa medievale (da nord).

Anche in altri settori del cantiere sono state viste porzioni di muratura preesistenti alla casa medievale. Al di sotto dell'angolo sud-occidentale, una fondazione in ciottoli di medie e piccole dimensioni e frammenti di laterizi legati da limo plastico bruno si conserva per quattro corsi, posti in opera in modo piuttosto irregolare. Si segue per oltre m 3 di lunghezza in direzione nord-ovest / sud-est (fig. 6); prosegue sotto i perimetrali meridionale

e occidentale della casa medievale. Presenta sulla sommità una buca per palo quadrangolare, evidentemente funzionale a un alzata in materiale deperibile ancorato a una intelaiatura portante di montanti lignei.

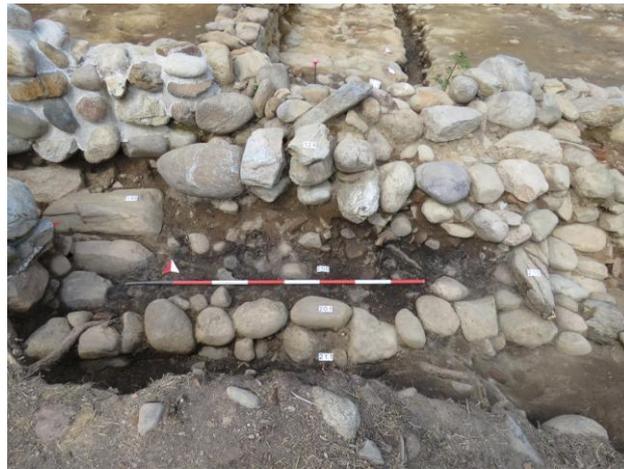
Fig. 7. Preesistenze a sud del perimetrale meridionale (da sud).

Porzioni di strutture sono state riconosciute per un breve tratto anche all'esterno del perimetrale meridionale: anche in questo caso, la parzialità ne impedisce l'identificazione planimetrica e funzionale. I tre lacerti murari, disposti a U, prevedono sia l'impiego di elementi litici di grandi dimensioni posti di piatto, sia ciottoli di medie dimensioni e pietrame di pezzatura variabile, legati con limo sabbioso brunastro (fig. 7). Sia all'interno che all'esterno della struttura è presente limo argilloso nerastro contenente abbondante pulviscolo carbonioso e grumi di materiale concotto: tali elementi permettono di ipotizzare la presenza di un impianto con destinazione d'uso artigianale o domestica, che presuppone comunque la reiterata accensione di fuoco.

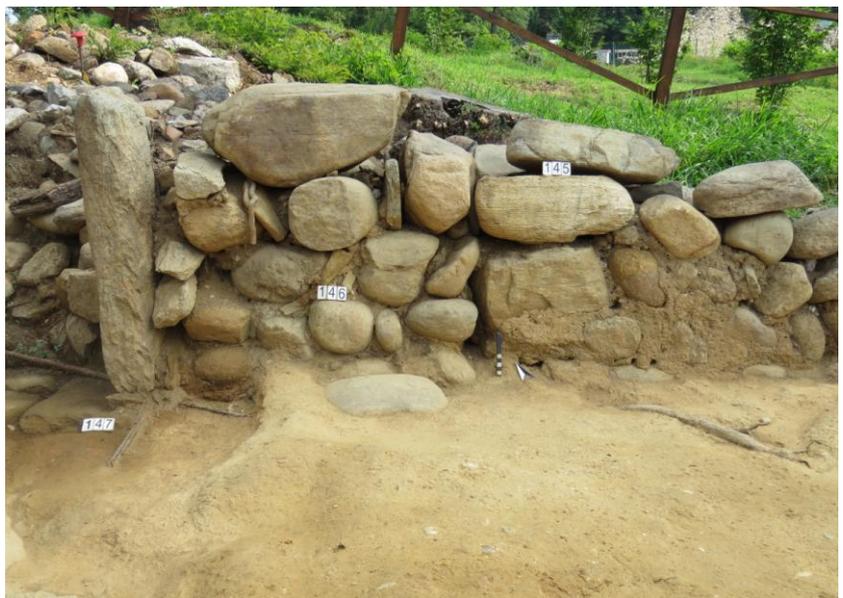
Fig. 10. Perimetrale settentrionale: struttura originaria presso il cantonale (a destra) e integrazione con stipite della porta (da sud).

murarie appena avviata potrà offrire maggiori elementi a supporto della conoscenza delle differenti fasi costruttive¹⁰; in generale, le strutture portanti hanno lo spessore medio di 60 cm e sono costituite da pietre e ciottoli di dimensioni grandi e medie disposte nei paramenti esterni, mentre il nucleo a sacco è costituito da elementi più piccoli; il legante è dato da limo sabbioso e più raramente da malta biancastra fine e mediamente tenace. Sul perimetrale nord della prima fase si è conservata traccia del rivestimento delle murature: una stesura omogenea di legante liscio (fig. 10).

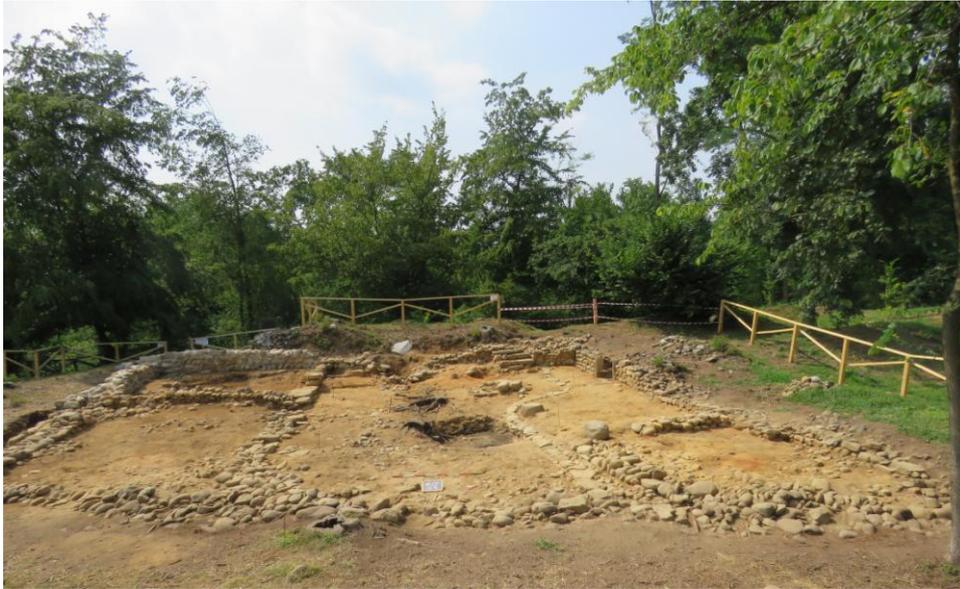
Fig. 11. L'area di scavo (da est).

Anche il piano del cortile interno, lievemente in pendenza discendente da ovest verso est, assecondava il naturale andamento del terreno (fig. 11); così, il perimetrale occidentale si imposta a una quota più alta degli altri. Dei due ambienti meridionali, quello a ovest (il vano A) aveva il piano di calpestio a una quota più elevata rispetto all'altro (il vano B) e al cortile: vi si accedeva attraverso un'ampia soglia, definita mediante la selezione e l'impiego mirato di grandi elementi lapidei posti di piatto e impilati negli stipiti, inseriti nella consueta muratura in ciottoli.

Il piano di calpestio cortilizio (fig. 11) è dato da una stesura sabbio-limosa giallo ocra piuttosto compatta; nel settore più occidentale esso è risultato coperto da un riporto di limo sabbioso dalla peculiare colorazione rossastra propria di matrici sterili ferrettizzate, cavate e ridepositate: tale accumulo intenzionale, di cui non è chiara la ragione, enfatizza la pendenza verso est delle quote di calpestio cortilizio. Una fondazione muraria semicircolare nell'angolo sud-orientale poteva forse fungere da piano d'appoggio; lungo tutto il margine settentrionale del cortile corre la canaletta che, insieme alla diramazione nel portico a nord, doveva garantire il deflusso dell'acqua verso est: coperta da lastre litiche appoggiate su brevi spallette, appare priva di rivestimento sul fondo. Durante la ristrutturazione dell'edificio, viene costruita la fondazione rettangolare orientata est-ovest, forse basamento per un pilastro.

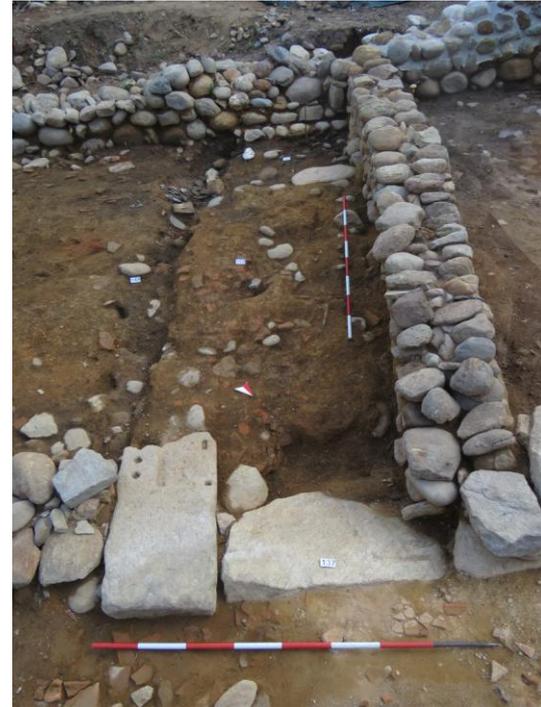
Fig. 12. Vano B: apertura e soglia con materiali di reimpiego e taglio longitudinale all'interno (da nord).

Un taglio longitudinale parallelo al muro divisorio e pressoché antistante all'ingresso poteva accogliere una trave dormiente utile a sostenere un diaframma o un apprestamento funzionale (forse uno scaffale). Nel taglio di asportazione (o di alloggiamento, nel quale il legno può essersi decomposto) si trovavano porzioni di tre pentole in pietra ollare, con tracce carboniose sul fondo (fig. 12, tratto finale del taglio). Nella stanza sono stati recuperati anche reperti metallici: due fibbie in lega di rame (fig. 13) e una in ferro, una cuspidi di proietto per balestra, una chiave, un coltello con manico rivettato, una placca bombata in ferro e una staffa da balestra;

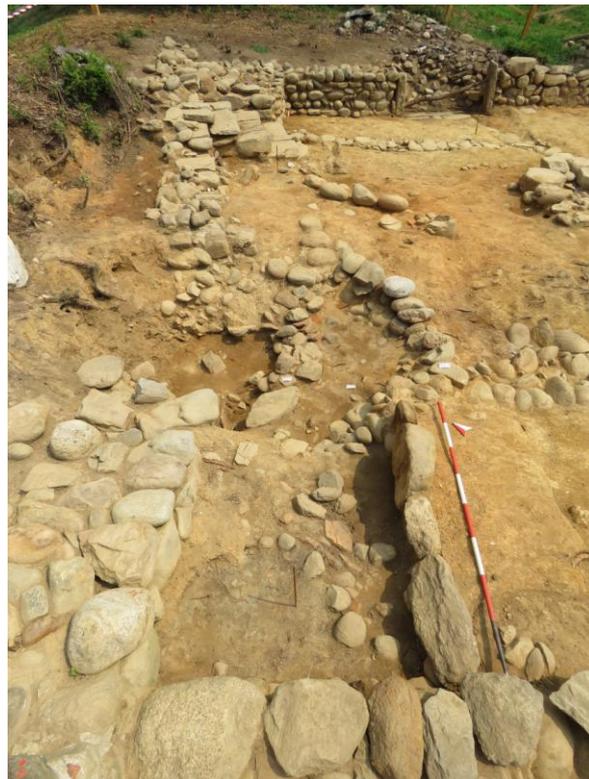
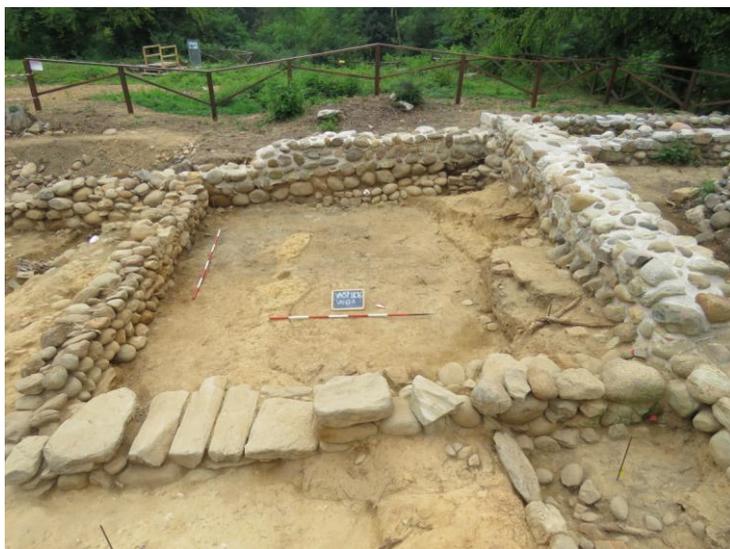
Fig. 17. Strutture della fase 3 (da sud).

Fig. 18. Vano A (da nord).

Il vano A (fig. 18) deve essere stato oggetto di ricerche già da parte di Mario Bertolone alla metà del XX secolo e a ciò si deve l'asportazione dei contesti d'uso e di abbandono dell'ambiente¹⁴. Nonostante ciò, è stato possibile osservare che i piani di calpestio, pur perduti, dovevano collocarsi a una quota pari a quella della soglia presente nel perimetrale settentrionale, posta in opera contestualmente all'elevato, e a una quota leggermente più alta (circa cm 30) rispetto a quella in uso sia nel cortile che nell'attiguo vano B. Anche il perimetrale occidentale si imposta a una quota più alta degli altri, assecondando il naturale andamento del terreno.

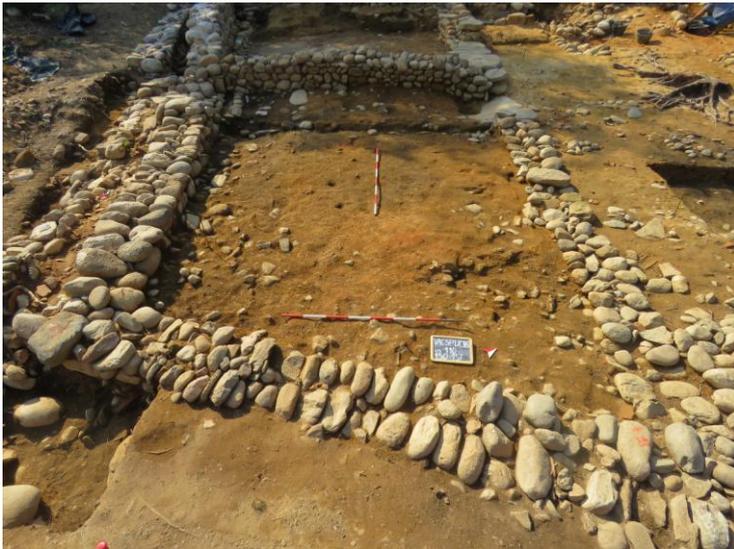
Fig. 19. Vano B (da est).

Anche il vano B (fig. 19) comunica con il cortile tramite un'apertura nel perimetrale settentrionale dell'ambiente, dotato di soglia. La stanza è ripartita in due comparti da un divisorio in materiali deperibili, verosimilmente ancorato a una trave lignea dormiente di cui rimane il cavo di asportazione; correva parallela al perimetrale ovest, da cui si discostava di circa m 1,50, creando una sorta di corridoio centrato sulla soglia di ingresso: è verosimile che l'apprestamento prevedesse un'apertura che garantiva la comunicazione tra le diverse parti del vano. Il piano d'uso, con matrice limo argillosa, ha superficie lievemente inclinata da ovest verso est e nel settore più ampio presenta concentrazioni di materiale inerte insieme ad alcune chiazze

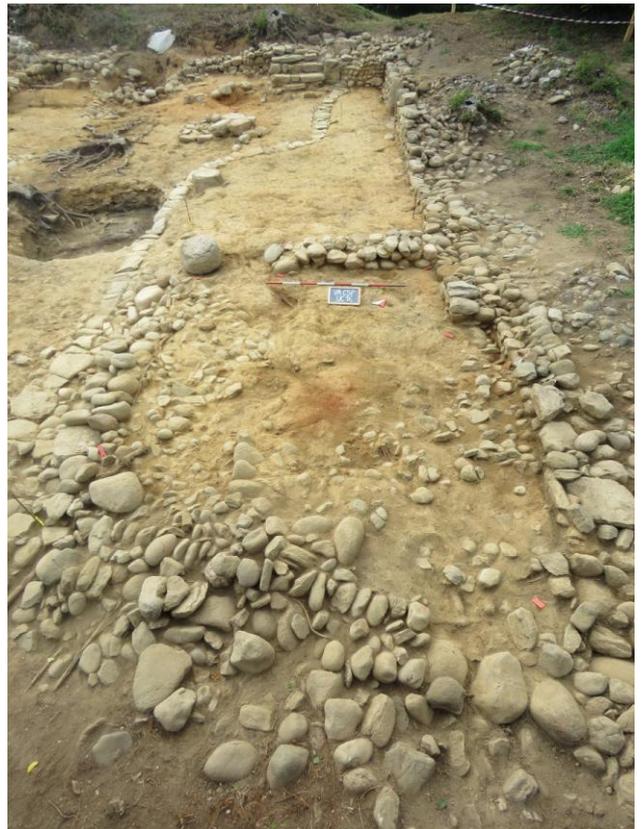
Fig. 20. Vano D e portico (da est).

Il portico (fig. 20) è inizialmente delimitato a nord da un setto murario con terminazioni definite da cantonali in conci lapidei squadrate con cura: la struttura funge da muro di spina, affiancato da due ampie aperture che collegano l'area porticata con le pertinenze esterne situate a settentrione e che non sono ancora state indagate. Sul lato sud restano quattro basamenti lapidei, ben emergenti dai piani di calpestio circostanti ed equidistanti tra loro, che fungono da appoggio per altrettanti pali lignei atti a sorreggere l'impalcato soprastante. I piani di calpestio del portico presentano possibili punti di focatura non strutturati, segnalati da chiazze dalla specifica tonalità rossastra, generatasi a seguito di un processo di termotrasformazione del suolo.

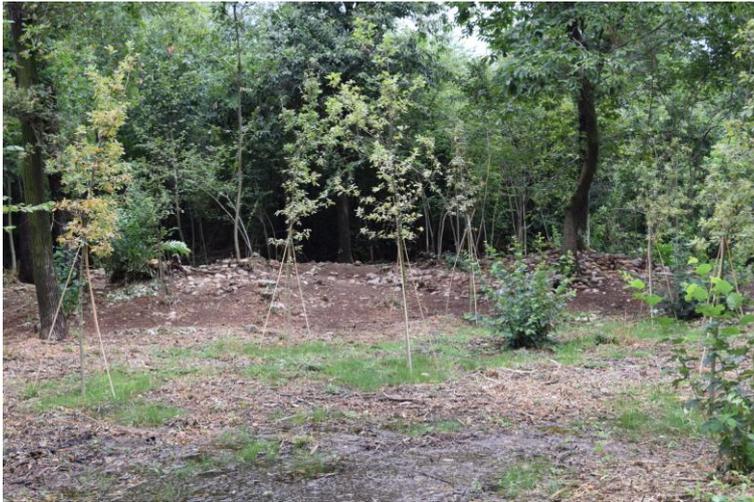
Fig. 21. Accumuli a nord della chiesa di Santa Maria foris portas (da sud).

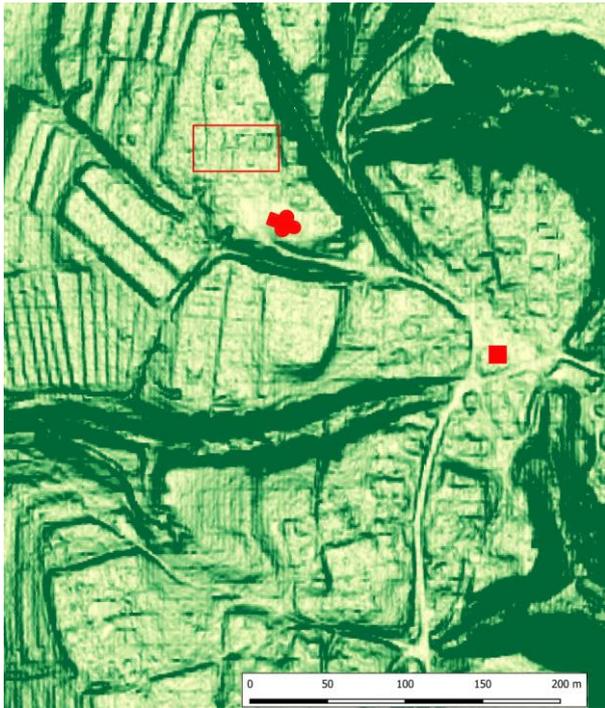
Fig. 23. Rielaborazione preliminare del rilievo LiDAR dei dossi immediatamente a ovest del castrum (DTM del MATTM, rielaborato da M. Leonardi; in rosso la chiesa di S. Maria foris Portas e la casa del Parco).

pur coperti da vegetazione di sotto bosco e fogliame a terra. Ampia parte del settore a sud e a ovest della chiesa invece appare interessato da terrazzamenti e interventi di accumulo e regolarizzazione moderni, che rendono l'area meno appetibile, almeno in prima battuta (fig. 23, la metà destra dell'immagine).

Il settore più promettente per verifiche superficiali è stato riconosciuto a nord-ovest dell'edificio di culto (fig. 23, nel riquadro), per le seguenti ragioni:

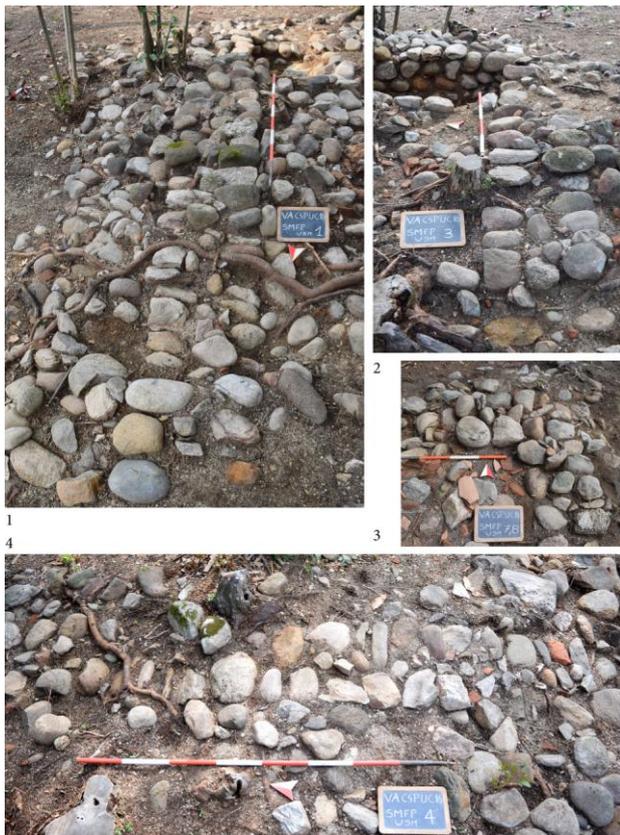
Fig. 24. Alcune delle strutture murarie affioranti fra i crolli.

La pulizia superficiale ha permesso di appurare che la maggior parte degli accumuli è costituita da crolli in posto, appoggiati ai due lati di strutture murarie ancora parzialmente conservate in elevato e delle quali è stata riconosciuta l'attuale superficie di rasatura. Una dozzina sono i segmenti murari meglio accertati (fig. 24)²¹; sono apparsi per lo più per l'intero spessore (di cm 55 ca.), leggibili per porzioni di lunghezza variabile (da m 1,30 a m 6,50 ca.). Costituiti da due paramenti esterni di ciottoli ed elementi litici allineati, presentano nel nucleo frammenti litici e più raramente di laterizi e sono legati da limo; un limitato saggio praticato presso l'angolo interno sud-orientale ha permesso di verificarne il paramento di elementi apparecchiati su corsi regolari e la conservazione in alzato di almeno cinque corsi.
