Villa Adriana: gli edifici di spettacolo

Pilar León

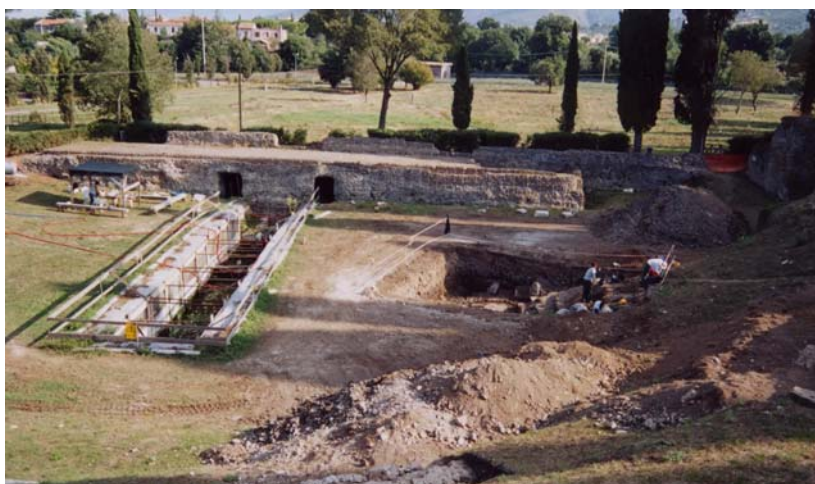
Fig. 1. Villa Adriana, Teatro Greco. Cavea.

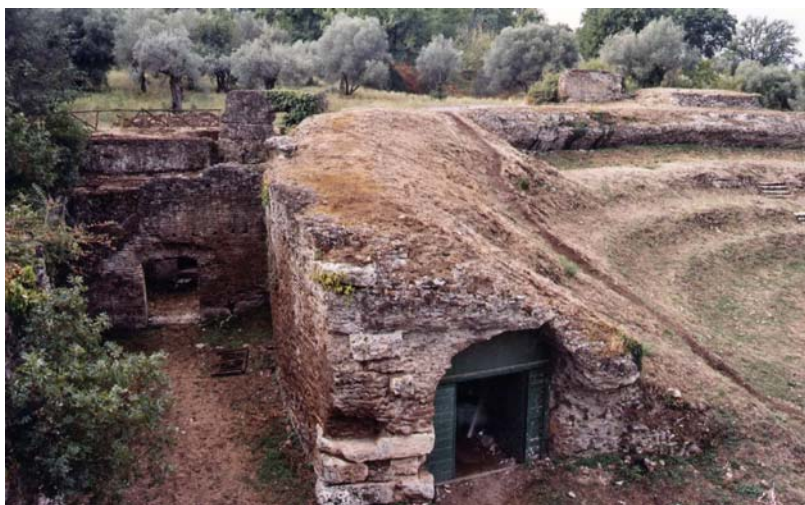
Fig. 2. Villa Adriana, Teatro Greco. Galeria-anular.

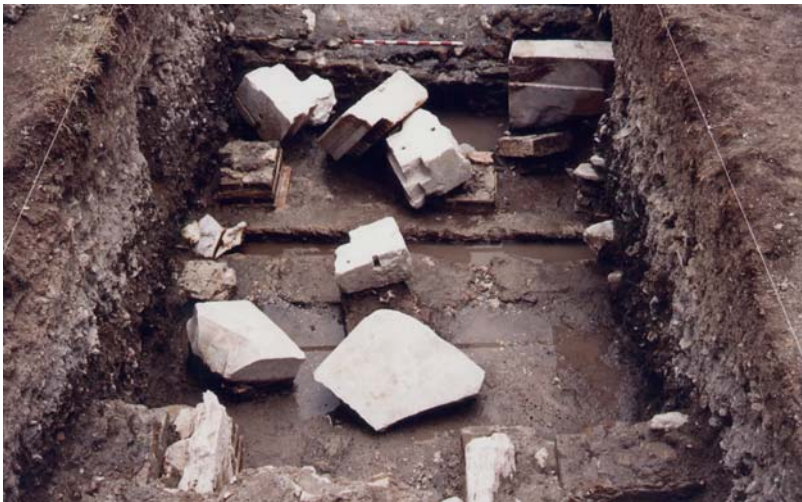
Fig. 3. Villa Adriana, Teatro Greco. Corte.

El proceso de excavación, dificultado por el hecho de encontrarse en la actualidad el nivel de la capa freática a unos 20 cm. por encima del suelo de la *orchestra*, ha proporcionado una secuencia estratigráfica de gran sencillez, que alcanza una potencia máxima de 2'5 m. en el nivel del pavimento de la *orchestra*.

Esta estratigrafía consta de una primera capa superficial de más de 1'5 m. de potencia, conformada por vertidos de tierras procedentes de la propia *villa*, como se deduce de la gran cantidad de fragmentos marmóreos recuperados durante su excavación, y que debe estar en relación con el vertido de tierras provenientes de excavaciones antiguas efectuadas en otras zonas del conjunto, o bien, con vertidos vinculados a la desecación y acondicionamiento de la zona, que pudo producirse con la construcción del inmediato Casino Fede. Estos vertidos apoyan directamente sobre una capa de limos, formada durante un largo periodo de tiempo como consecuencia de la acumulación de agua en el lugar, situación que se debió mantener hasta un momento reciente, como se deduce de la propia interpretación del edificio por Piranesi como *Naumachia*. Por su parte, los limos apoyan directamente sobre la interfases de arrasamiento del pavimento de la *orchestra* y del *proscenium*.
