Un insediamento rurale in via dell'Acqua Bullicante a Roma

Roberto Manigrasso

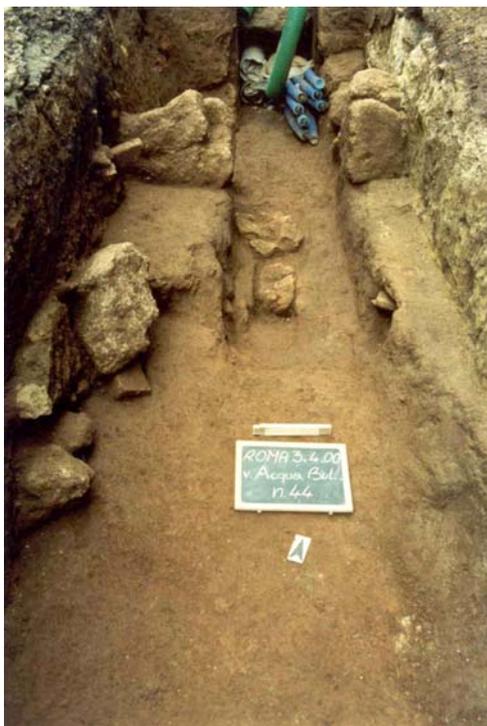
Fig. 3. I settore. A sinistra la crepidine nell'ambiente 1.

Nel settore I, si è rinvenuta un muro (figg. 3 e 6) realizzato in blocchi di Tufo lionato, disposti di taglio su un unico filare conservato, ed orientato NO/SE. Tale struttura insiste direttamente sul banco di pozzolane superiori che, sul lato esterno, risulta tagliato fino all'interfaccia del sottostante livello di Tufo lionato. Sembra trattarsi della fondazione in opera quadrata che doveva sostenere un elevato realizzato in opera a secco, come testimonierebbe il deposito di scapoli di tufo subito a SSO.

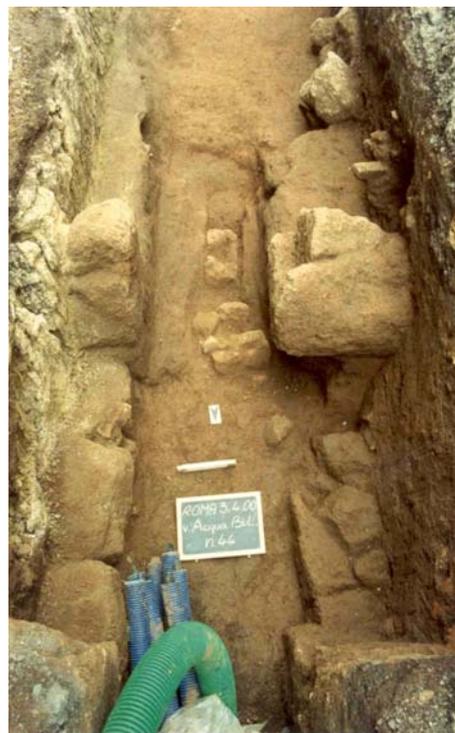
Fig. 6. I settore. Seconda fase costruttiva. A NE della struttura in blocchi si conserva lo spicco di un contrafforte.

Un sistema di canalizzazioni, anch'esso ricavato nello stesso banco garantiva il drenaggio all'interno dell'ambiente 1, che doveva essere almeno in parte a cielo aperto. L'imbocco di una prima canaletta (fig. 6) si trova nell'angolo ENE del vano. Con un dislivello di ca. cm 11, si raccordava ad una seconda canaletta tagliata ortogonalmente, nella fondazione della muratura, all'esterno dello stesso ambiente, nel banco naturale di tufo. La necessità di uno smaltimento idrico in questa parte del complesso è confermata dalla presenza di una crepidine risparmiata nel banco di pozzolana, lungo il limite interno ESE dello stesso ambiente.

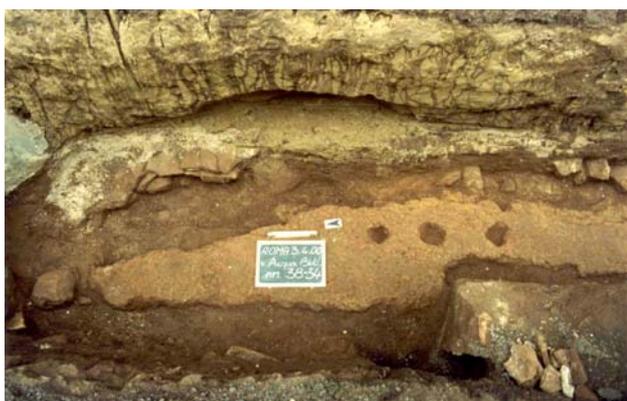
Fig. 4. III settore. I tre incassi allineati, possibili alloggiamenti di una struttura mobile.

In corrispondenza del condotto fognario moderno è affiorata la fondazione del setto divisorio tra gli ambienti 1 e 2 realizzata a sacco direttamente nel banco (fig. 4). Un saggio a ridosso di tale struttura nel pavimento dell'ambiente 1, ha rivelato un ulteriore taglio nel banco, ortogonale rispetto alla muratura e colmato con il materiale di cui è composto lo stesso rivestimento (fig. 12).

Dell'ambiente 2 sono state rinvenute le murature sui lati ESE e SSO, oltre a quella in comune con l'ambiente 1 (figg. 4-5). Della prima rimane lo spiccato del paramento in opera a secco di tufo e la relativa fondazione a sacco. Una struttura in spezzoni di tegole sembra inserita in questa fase o nella successiva nell'angolo NE dello stesso ambiente. Della muratura SSO un esiguo lacerto a secco s'imposta sulla fondazione a sacco. La pavimentazione è realizzata nella stessa tecnica di quella dell'ambiente 1 ma in modo più accurato, o forse solo meglio conservata perché non esposta agli agenti atmosferici.

Ad una fase successiva alla precedente è stata riferita una serie d'interventi sulle strutture fin qui descritte. Nel settore I, a ridosso del lato esterno della muratura sembra essere stata addossata una struttura in blocchi di tufo dopo che il piano di calpestio è stato rialzato con materiale di riporto (figg. 2 e 6). Probabilmente un dissesto del muro ha richiesto, oltre al suo consolidamento, anche l'abbandono del sistema di drenaggio. Nell'ambiente 2 sono stati documentati tre incassi quadrangolari ricavati nel pavimento, a ridosso della muratura, forse funzionali all'alloggiamento di una struttura mobile (fig. 4).

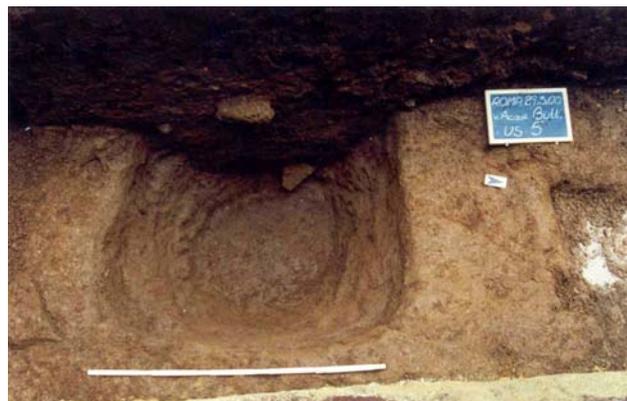
Fig. 7. I settore. Prima fase di spoliazione: taglio circolare nel pavimento per l'alloggiamento di un contenitore (pithos?).

Il profilo del pavimento è a doppia pendenza verso la canaletta e, in misura minore, in direzione dell'ambiente 2. Il punto più alto corrisponde al taglio pressoché circolare riferibile ad un contenitore di grandi dimensioni, forse un *pithos*, originariamente alloggiato al suo interno (fig. 7). Indicativi, a tal proposito, i due spezzoni di tegole, rinvenuti ancora in posto e disposti simmetricamente con la funzione di zeppe. A ridosso del lato ESE del taglio è visibile un altro taglio, forse relativo all'uso del grande contenitore. Nell'angolo NE di quest'ultimo, ben costipata nel battuto, è stata rinvenuta una coppetta integra in ceramica a vernice nera riconducibile al tipo Morel 2783f 1 (305-265 a.C.)³. Tale reperto, apparentemente *in situ*, fornisce un'indicazione cronologica per la costruzione del pavimento o del suo uso. Un grattatoio litico, con margine ritoccato ad arco di cerchio, seppur sporadico, costituisce invece l'indicatore di una frequentazione più antica della zona.

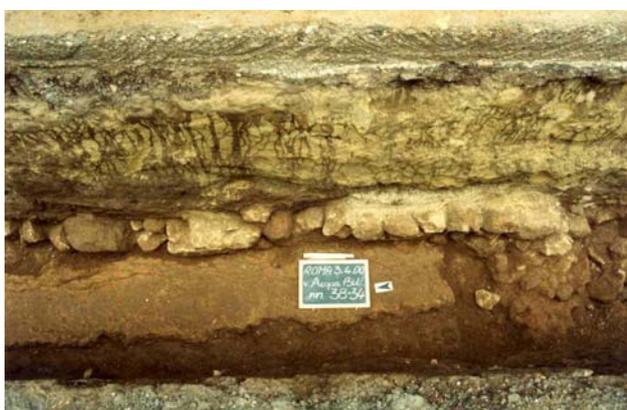
Fig. 5. III settore. Sul lato NO l'intervento di spoliazione sistematica della pavimentazione.

Nell'ambiente 2 la pavimentazione, sgombra dal materiale di crollo, è stata oggetto (già in antico?) di sistematica spoliazione (fig. 5); chiaramente riconoscibili lungo il bordo del taglio, le tracce dello strumento utilizzato, forse una piccozza. Altrettanto sistematica sembra essere la spoliazione dei blocchi del muro; anche qui sono facilmente visibili le tracce di lavorazione, sul posto, degli stessi (fig. 9). La presenza di due blocchi superstiti suggerisce l'interruzione dell'attività di estrazione, mirata probabilmente alla realizzazione di *cubilia*, come suggerisce la forma degli scapoli rinvenuti (fig. 9). Un consistente strato di materiale di riporto copriva l'intero contesto. I reperti all'interno di tale accumulo, in corrispondenza dei settori I-III, risalgono tutti ad epoca medio-repubblicana (fig. 8).

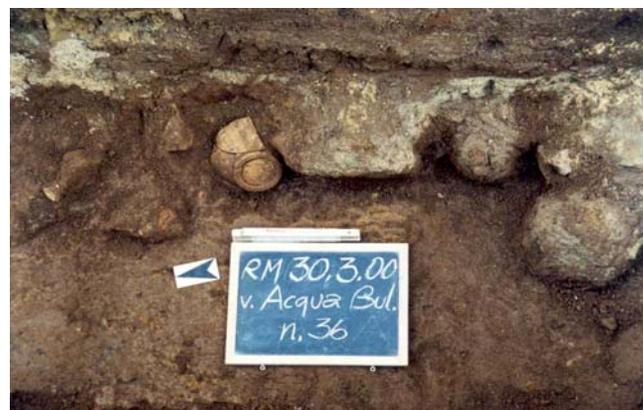
Fig. 8. III settore. Particolare di materiale medio-repubblicano subito a ridosso delle strutture.

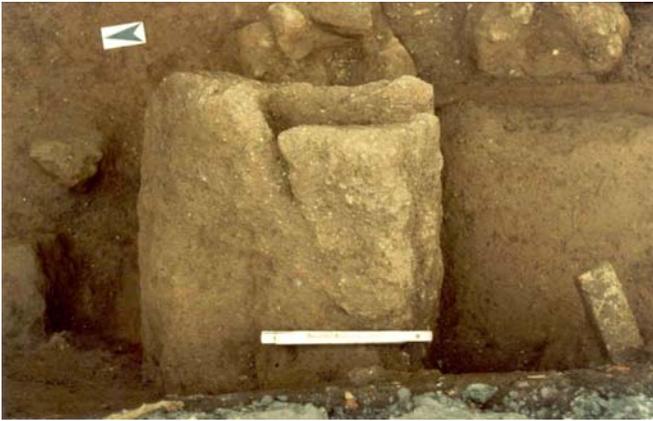
Fig. 9. I settore. Seconda fase di spoliazione: particolare dello scapolo tronco-piramidale estratto da uno dei blocchi superstiti.

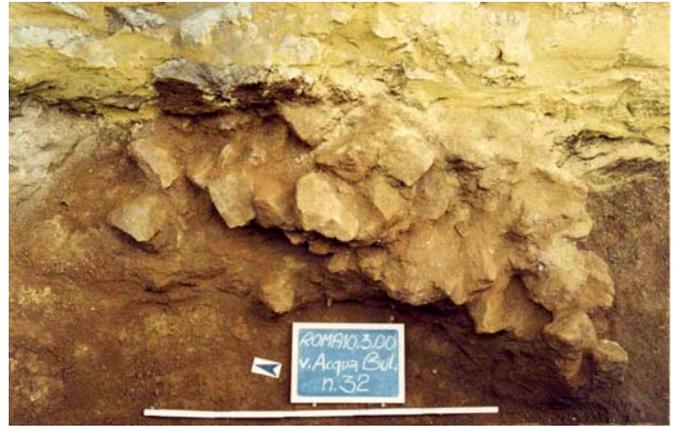
Fig. 10. IV settore. Terza fase costruttiva: lacerto di muratura a secco con *cubilia*.

In questa fase viene probabilmente colmato il dislivello originario. Presso il limite ESE dell'area è emersa una struttura muraria assai compromessa ma ancora abbastanza leggibile. Si tratta di un paramento a secco, realizzato con *cubilia* sbozzati in faccia vista (figg. 10-11), su fondazione a sacco, allestita nell'accumulo di materiale medio-repubblicano. Si può quindi attribuire la realizzazione di questa struttura ad un periodo compreso tra il II secolo a.C. e il I secolo d.C.

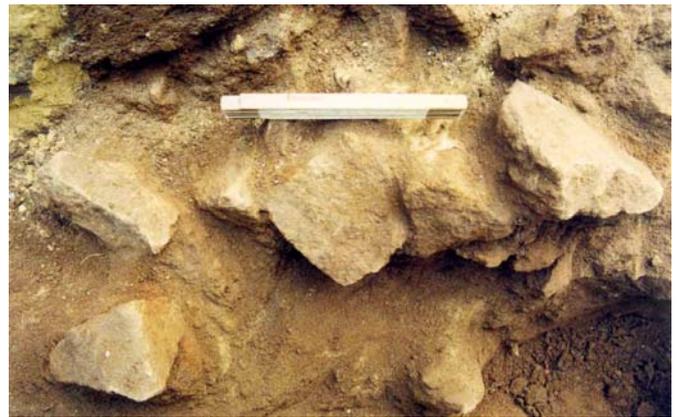
Fig. 11. IV settore. Terza fase costruttiva: particolare della muratura.
