Pineta di Castel Fusano (RM). Ultime indagini nella villa di Plinio

Anna Maria Ramieri

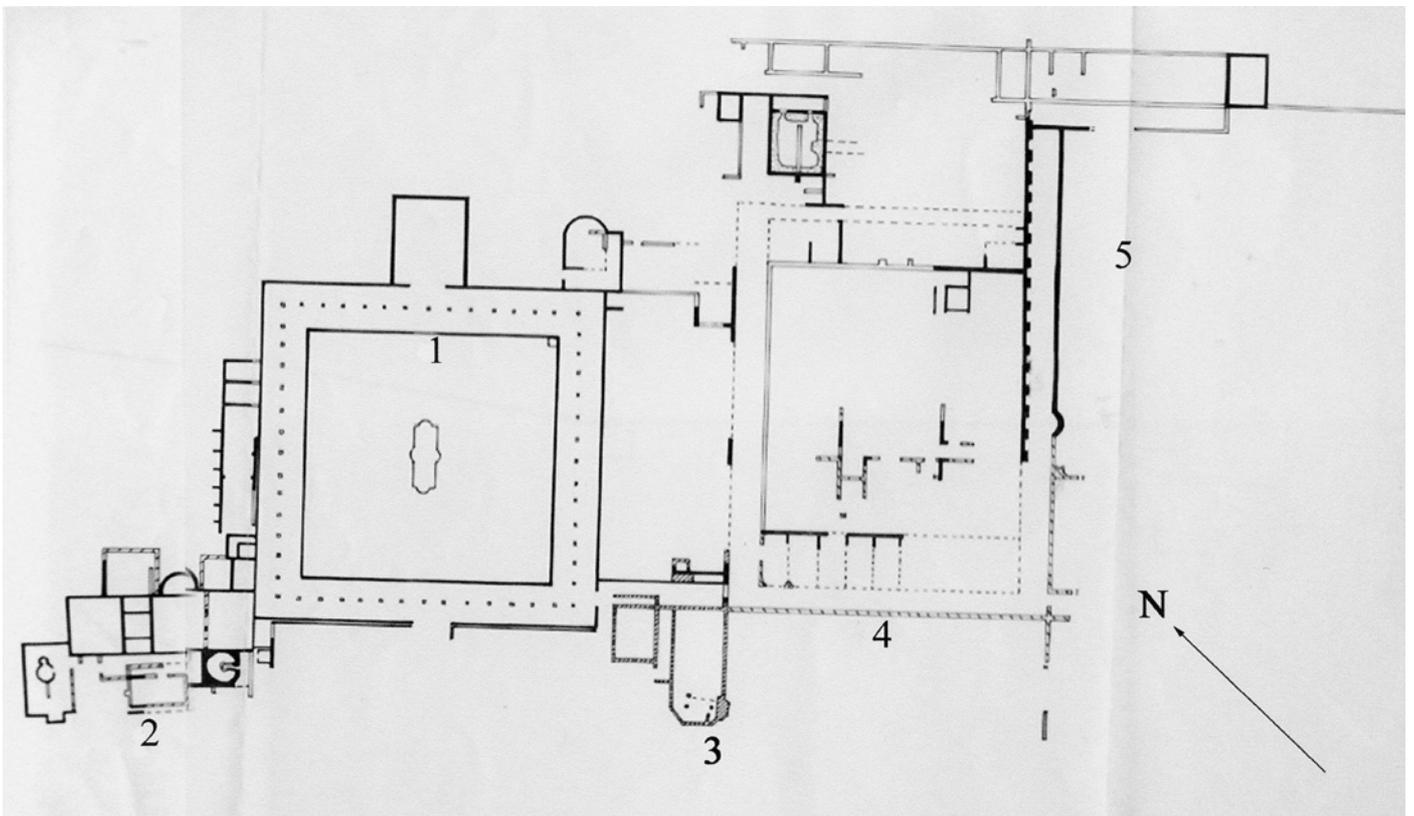
Fig. 1. Roma. Pineta di Castel Fusano. Villa di Plinio. Planimetria generale.

Nell'ultima campagna di scavo e di restauro i lavori sono ripresi proprio a ridosso della zona del muro esterno dell'ambiente absidato (n. 3), ove è stata evidenziata una vasta zona di crollo. Quest'ultimo, avvenuto in direzione da Nord a Sud, ha riguardato una o più strutture in opera reticolata con la relativa copertura in tegole e coppi, nonché un arco su pilastri a conci di travertino. Sembra trattarsi del crollo di ambienti di un certo rilievo, come dimostrano la ricchezza e la varietà delle lastre di marmo utilizzate per la decorazione parietale e pavimentale in opus sectile, insieme al rinvenimento di un gran numero di frammenti di intonaci dipinti e decorati. E' stata altresì avviata una indagine ricognitiva nella zona ad est dell'ambiente absidato, confinante a Nord con un corridoio riportato alla luce nel 1992, comunicante su una estremità con il quadriportico e sull'altra con un braccio del portico che recingeva l'altro nucleo della villa (n. 4), di cui costituiva il basamento su quattro lati in modo del tutto analogo alle ville pompeiane.

Già rilevato dal Colini e riconquistato in seguito dalla vegetazione è stato isolato e completamente restaurato il muro esterno del braccio di portico sino alla zona di incontro con il muro esterno di un corridoio probabilmente semisotterraneo (criptoportico), ricoperto di intonaco giallo sulle pareti, di cui l'interna è movimentata da una serie di nicchie quadrangolari e l'esterna da una nicchia semicircolare di proporzioni maggiori. Il rinvenimento inoltre di attacchi di altri muri perpendicolari al criptoportico ha dimostrato come quest'ultimo, contrariamente a quanto ipotizzato, non costituisce il limite orientale di questo secondo nucleo edilizio della villa, identificato per la presenza di mosaici scomparsi da tempo con la zona residenziale, situata ad una quota superiore di 2,30 m rispetto al quadriportico con fontana.

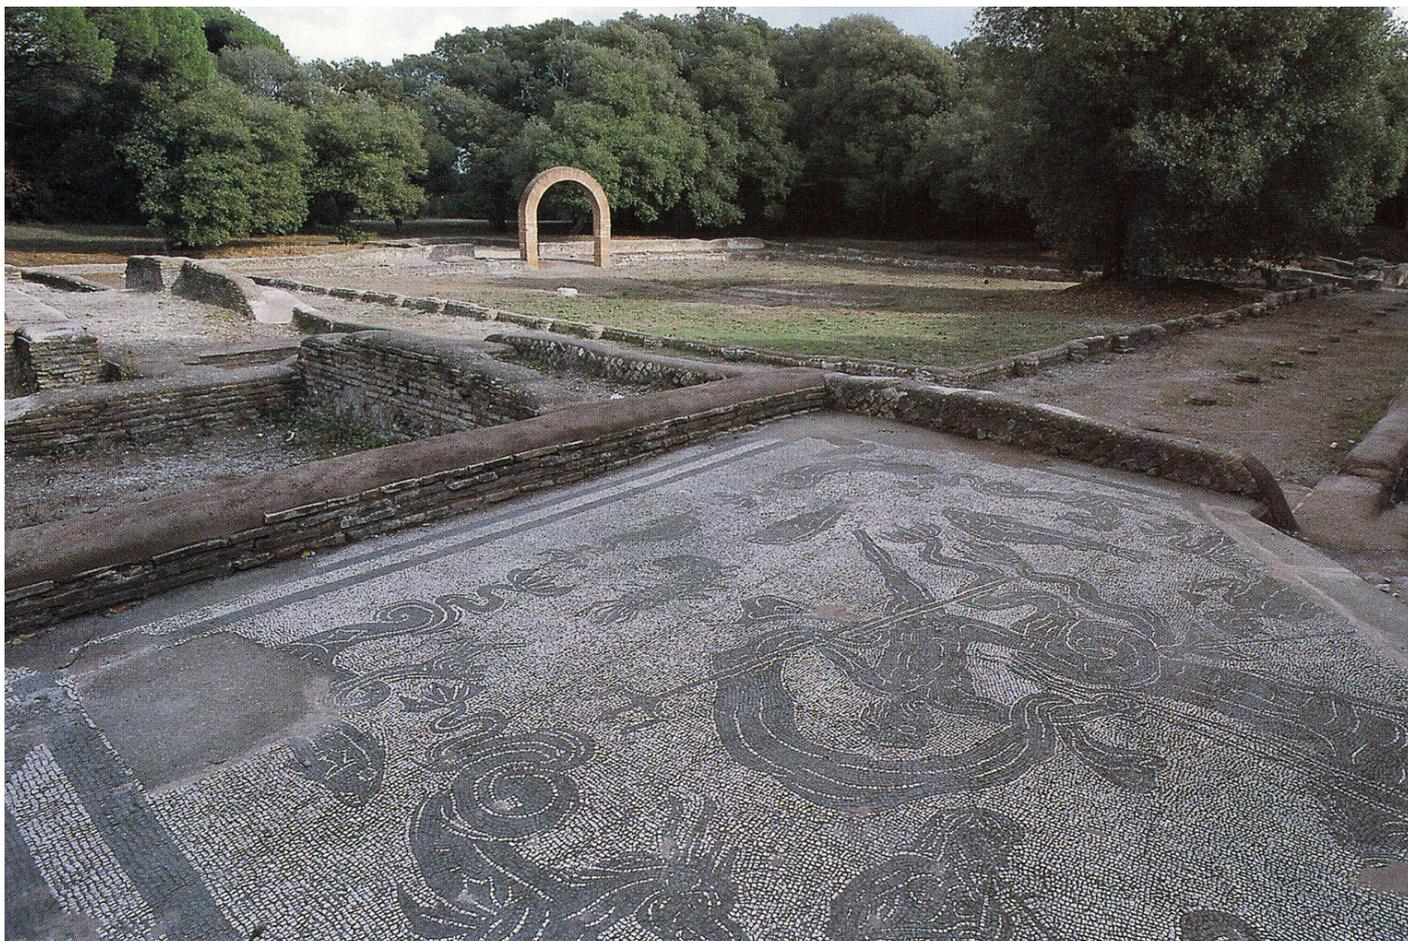
Fig. 2. Vedute del quadriportico con particolare del mosaico delle terme.
