I restauri degli affreschi del Serapeo di Villa Adriana

Alessandro Betori-Gabriella Cetorelli Schivo

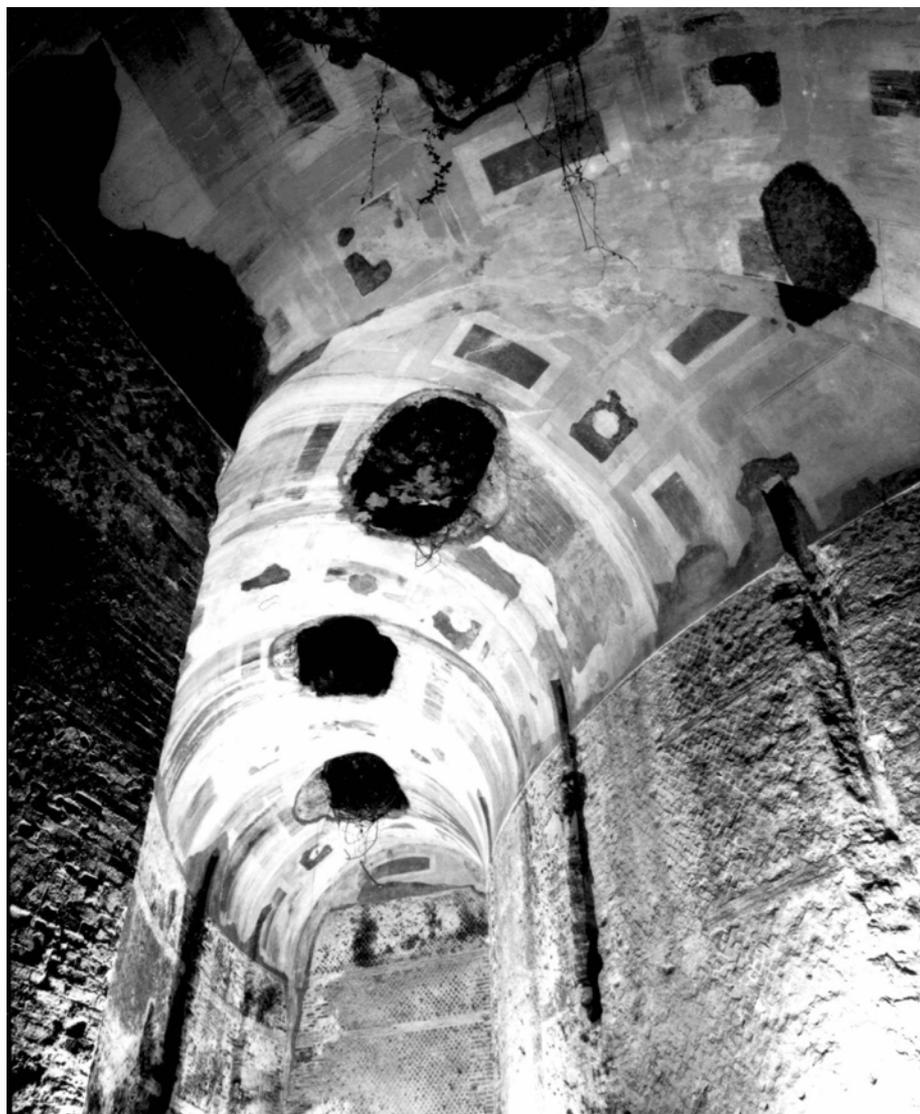
Fig. 1. Villa Adriana, Serapeo. Stato degli affreschi prima del distacco: decorazione della volta verso l'ingresso.

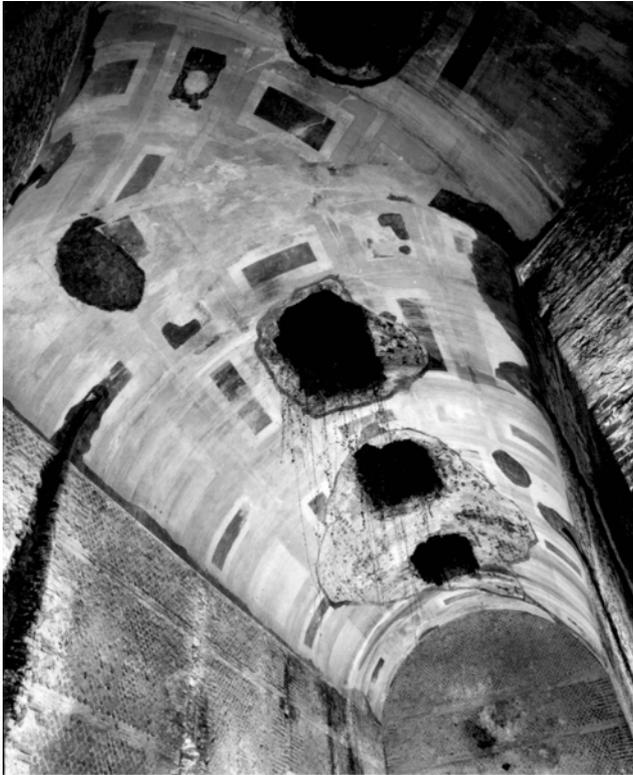
Fig. 2. Villa Adriana, Serapeo. Stato degli affreschi prima del distacco: decorazione della volta verso il fondo.

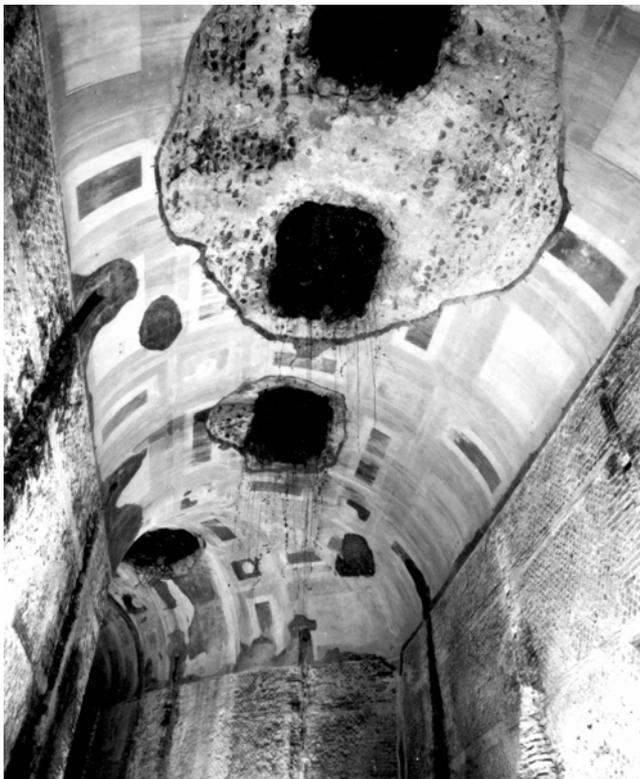
Fig. 3. Villa Adriana, Serapeo. Stato degli affreschi prima del distacco: settore centrale della volta vista dal fondo.

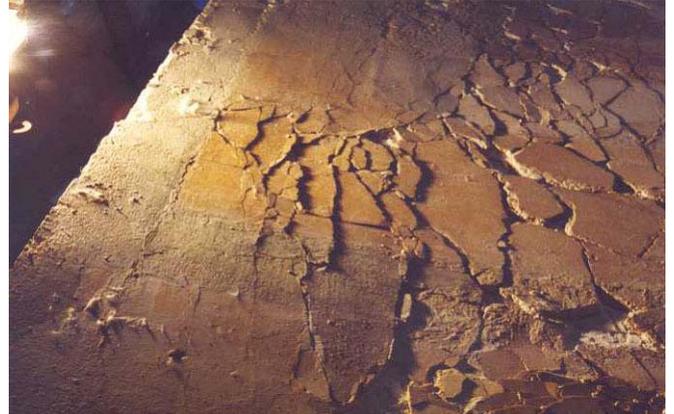
Tale intervento, eseguito con criteri e modalità attualmente superati, ha causato guasti di notevole portata, consistenti nella frammentazione dell'intonaco dipinto e nel deterioramento della pellicola pittorica, lasciata per lungo tempo a contatto con il collante utilizzato per la stesura del "velatino". La situazione risulta aggravata dall'utilizzo, quale strato di intervento, di gesso misto a calce e polvere di marmo, materiale che ha favorito la formazione di sali sulla superficie dipinta. All'avvio del restauro ci si è trovati di fronte ad una situazione piuttosto complessa: dei ca. 250 mq. di affreschi staccati, circa 35 mq. erano stati oggetto di un intervento nel 1997, consistente nelle operazioni di svelatura, consolidamento, pulitura, rimozione dei vecchi supporti e dello strato di gesso, formazione di nuove controforme e montaggio su nuovi pannelli a struttura alveolare, e risultavano pronti per l'auspicato riposizionamento; i rimanenti si trovavano o ancora velati (ca. 150 mq.) ovvero svelati e parzialmente consolidati (ca. 65 mq.), operazione dovuta ad un precedente restauro (a. 1981).

Fig. 4. Villa Adriana. Edificio presso il Canopo, pannello con affresco staccato dalla volta dell'ambulacro del Serapeo, dettaglio dello stato di conservazione prima del consolidamento.

Si è scelto di intervenire su un primo lotto di 50 mq. di affreschi velati, provvedendo alle seguenti operazioni: svelatura; consolidamento e ripulitura; eliminazione delle integrazioni in gesso; sigillatura dei supporti; apposizione di una nuova, leggera velatura funzionale al posizionamento su nuovi supporti.

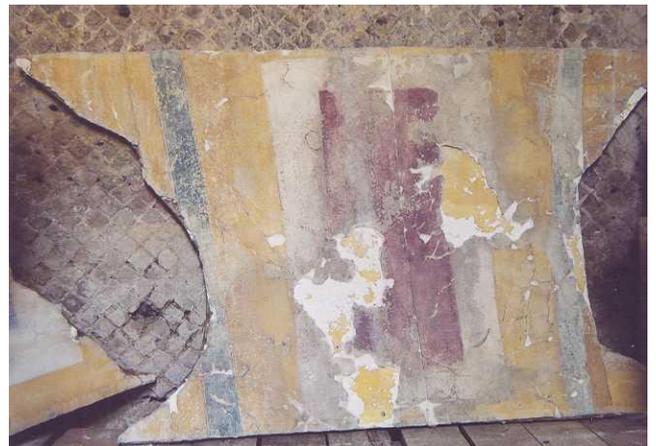
Fig. 5. Villa Adriana. Edificio presso il Canopo, pannello con affresco staccato dalla volta dell'ambulacro del Serapeo.

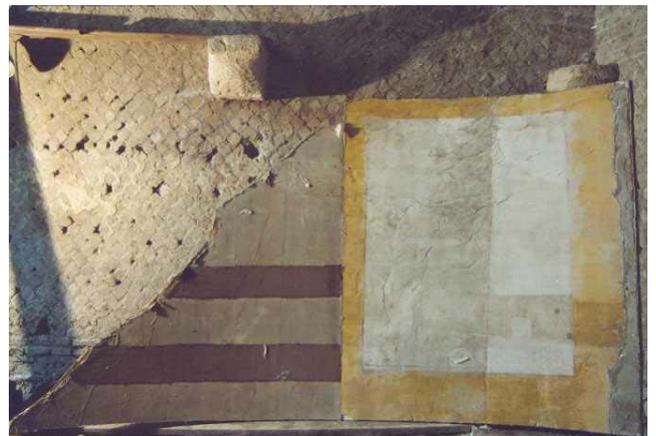
Fig. 6. Villa Adriana. Edificio presso il Canopo, pannello con affresco staccato dalla volta dell'ambulacro del Serapeo con vari stadi di intervento (affresco ancora velato; svelato e consolidato; saggi di pulitura).
