BOJANO (CB) - Il lastricato stradale

Valeria Ceglia

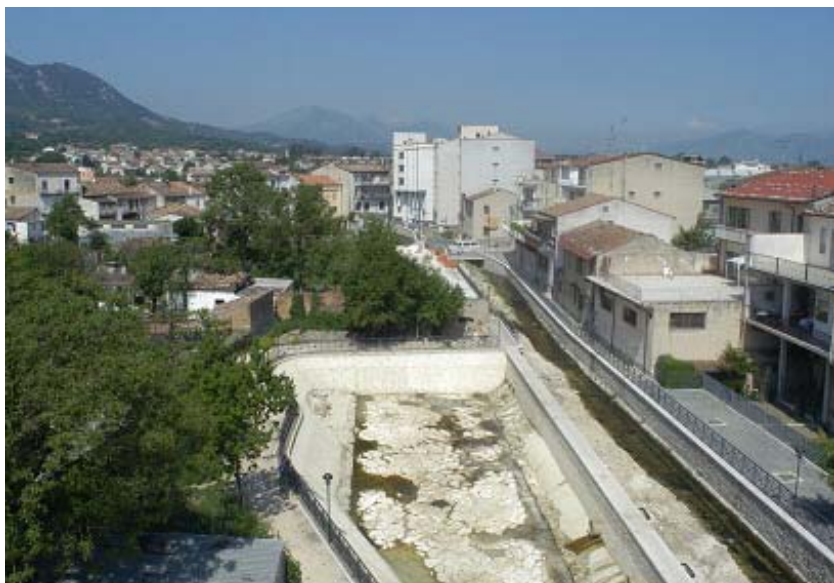
Fig. 1. Bojano. Veduta del centro urbano e del lastricato stradale

Il ritrovamento del lastricato stradale è avvenuto in occasione dei lavori di sistemazione idraulica del fiume Calderari che attraversa il centro urbano della città di Bojano (fig. 1).

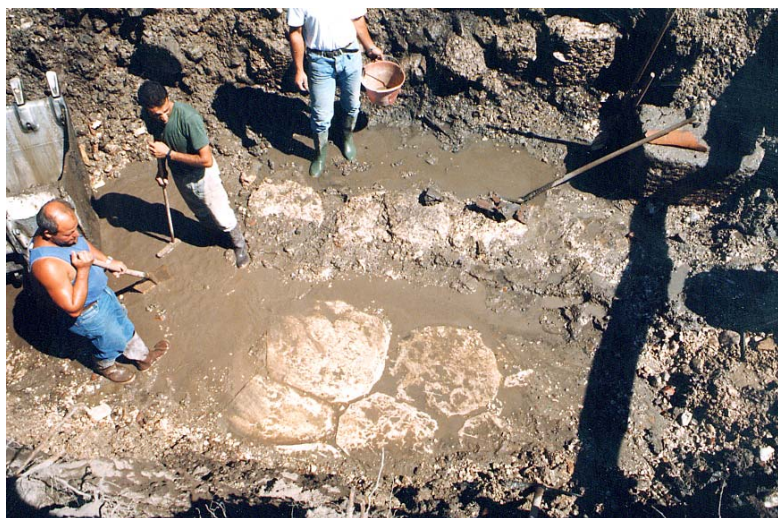
Fig. 2. La fase iniziale dei lavori

attuazione dello scavo, completato solo nella primavera del 2003. Le indagini hanno incontrato seri ostacoli anche perché svolte in pieno centro urbano e quindi in spazi limitati, ma soprattutto per la presenza abbondante d'acqua, trovandosi la strada a ridosso e, a tratti, nel letto stesso del fiume adiacente (fig. 2).

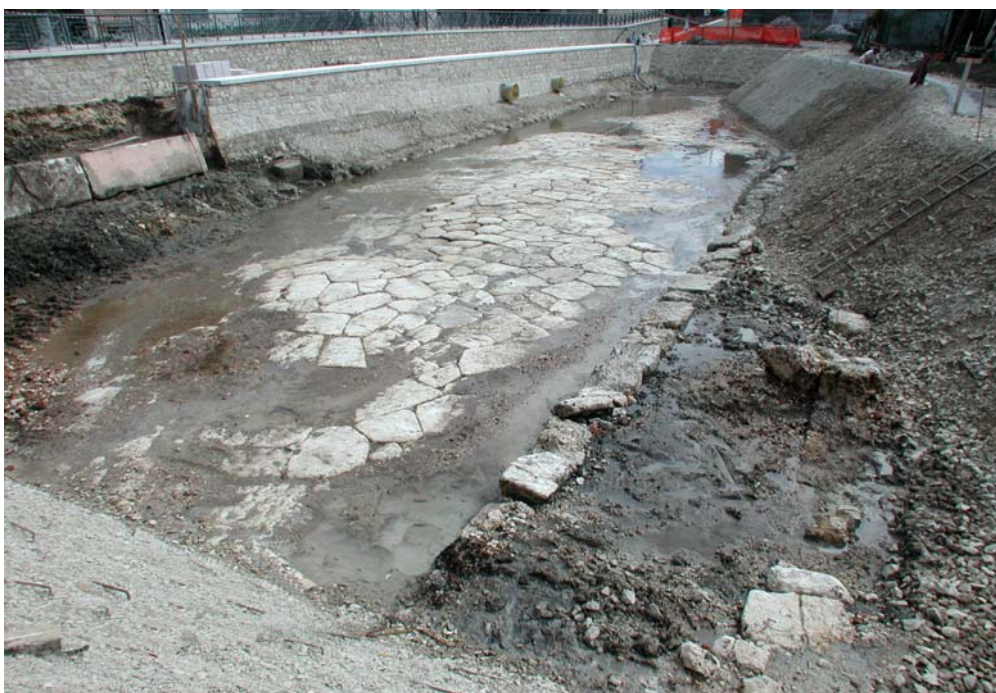
Fig. 4. Le crepidini e l'ingresso dell'edificio prospiciente la strada

Nell'angolo Sud-Ovest della strada, a ridosso del casolare e in corrispondenza di uno spazio libero, è stato effettuato un saggio in larghezza per verificare la situazione al di là del tracciato viario. In questo punto (fig. 4) è stato rimesso in luce il marciapiede nella sua larghezza complessiva e l'ingresso di un edificio che si affaccia sulla strada. Di esso resta un muro allineato con la crepidine, distante da questa m. 2,40, quindi due blocchi più grandi che

costituiscono gli stipiti che delimitano la soglia larga m. 2,50; il muro prosegue con qualche lacuna in direzione Est al di sotto della scarpata.

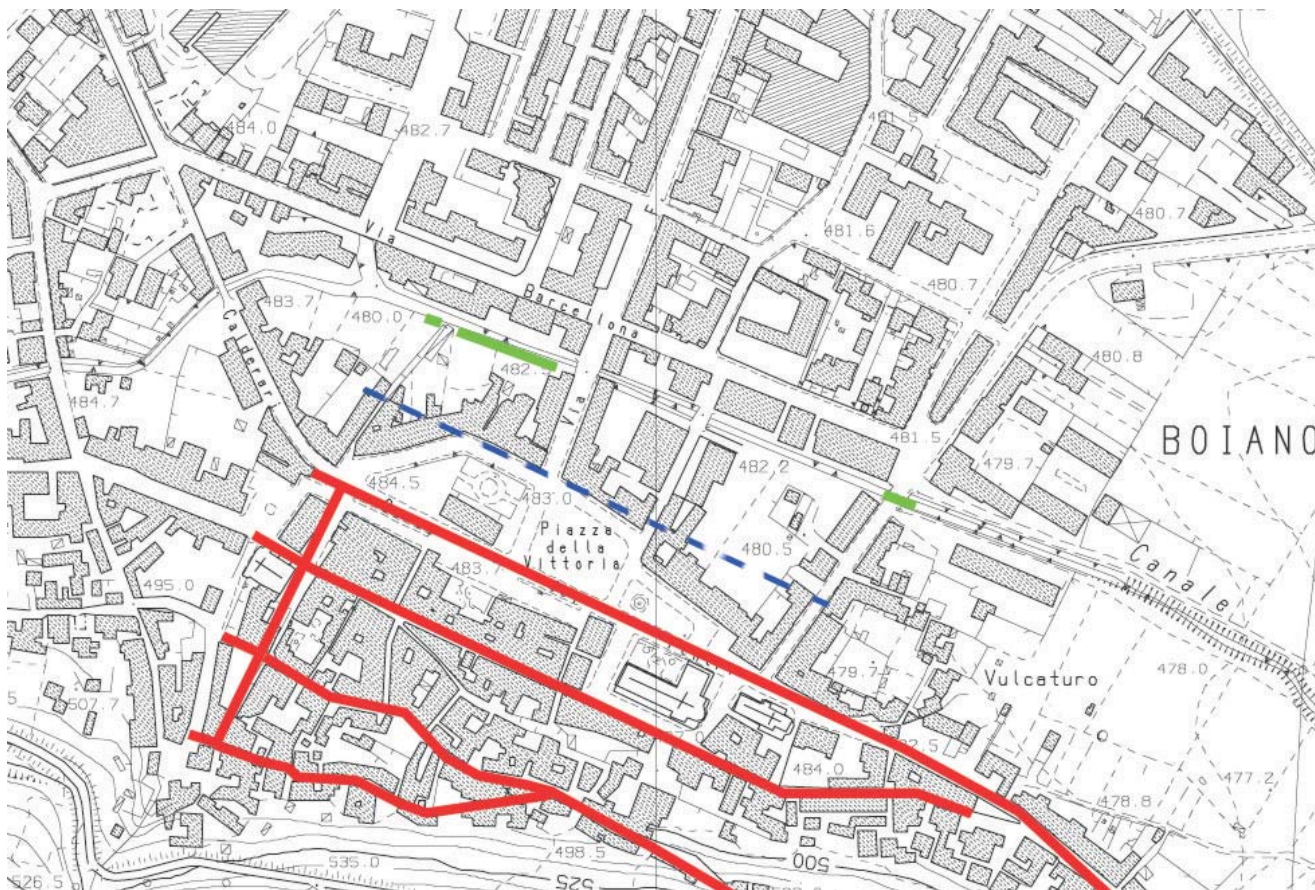
Fig. 5. Boiano. Mappa del centro urbano: in verde l'ubicazione del tracciato viario scavato, in rosso gli assi stradali già noti, in blu l'asse viario ipotizzato sulla base della regolarità delle distanze tra i vari decumani

Il ritrovamento della strada è una conferma di quello che già si conosceva della sistemazione urbanistica della città in epoca romana (fig. 5). Da un manoscritto del 1925 conservato presso il Comune era noto che la direttrice viaria proseguiva anche verso Est. L'occupazione dell'area di pianura è avvenuta probabilmente a cavallo del I secolo (dalla seconda metà del I secolo a.C. alla seconda metà del I secolo d.C.), in concomitanza della costituzione del municipio (48-46 a.C.) e soprattutto a seguito dell'arrivo delle due colonie, la Giulia sul finire del I secolo a.C.(44-27 a.C.) e la Flavia nella seconda metà del I secolo d.C. (73-75 d.C.). Quindi la datazione del tracciato stradale può farsi risalire a questo periodo.

Nel disegnare il nuovo tessuto urbano ad assi ortogonali, gli urbanisti hanno deviato anche la direttrice del tratturo che è divenuto uno degli assi longitudinali della città. Allo stato attuale degli studi sono state riconosciute almeno quattro direttrici con andamento Ovest-Est partendo dalle propaggini della montagna di Civita fino all'attuale piazza. La loro distanza è abbastanza regolare, compresa tra m. 58 e 60, ad essi si allinea anche il lastricato in questione che ha una distanza doppia rispetto all'ultimo asse stradale individuato in Corso dei Pentri. E' facile presumere quindi che ce ne fosse uno intermedio. Meno nota è la serie degli assi viari trasversali a questi, di cui se ne riconosce uno solo corrispondente a via Numero Decimo (fig. 5).
