Giussano (MI) piazza San Giacomo: resti dell'antica parrocchiale

Laura Simone Zopfi

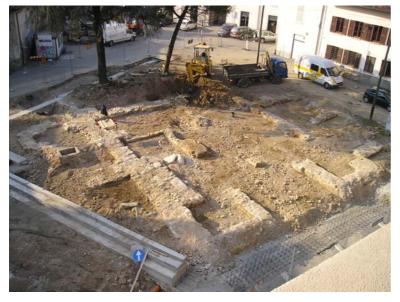
Fig 1. Veduta generale dell'area di scavo

Nell'aprile 2005, il Comune di Giussano (MI) ha dato avvio alla riqualificazione urbanistica di piazza San Giacomo, già adibita a verde pubblico (fig. 1).

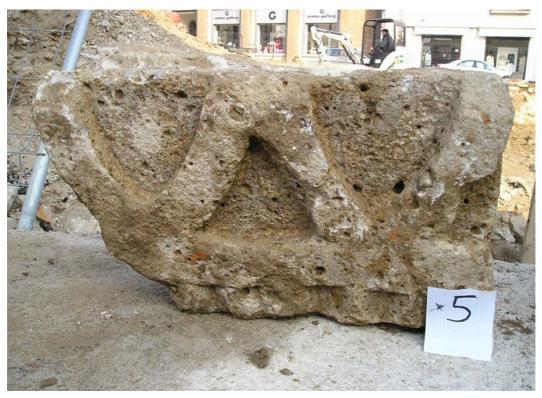
Fig. 4 - Frammento architettonico decorato ad archetti.

Le strutture rilevate sembrano in gran parte corrispondere a quell'antica pianta, ma sono stati trovati frammenti lapidei più antichi in esse riutilizzati. In particolare, è di un certo interesse un frammento architettonico, che sembra romanico, con decorazione ad archetti (fig. 4).

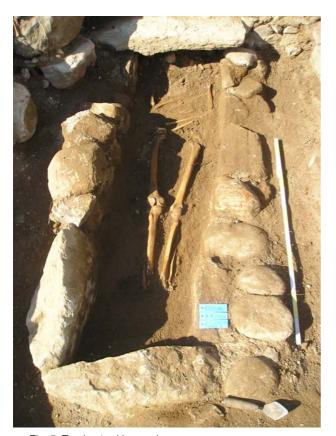
Fig. 5. Tomba 1 ad inumazione.

Sono state rinvenute anche due inumazioni in fosse in nuda terra delimitate da ciottoli e lastre

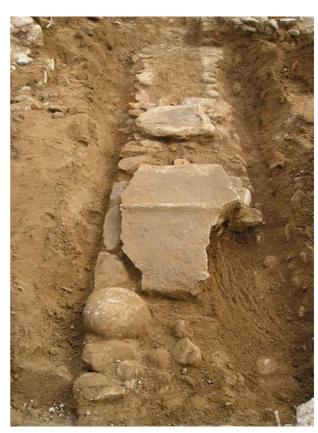
Fig. 6. Tomba 2 ad inumazione con riutilizzo, a copertura, di un frammento di coperchio di sarcofago, forse altomedievale.

litiche: una di esse (T. 2) era parzialmente ricoperta da un frammento di coperchio di sarcofago che potrebbe essere attribuibile ad epoca altomedievale (figg. 5-6).
