Un tratto dell'antico asse di collegamento tra le vie Appia e *Castrimoeniense* nel territorio di Ciampino (RM)

Roberto Manigrasso

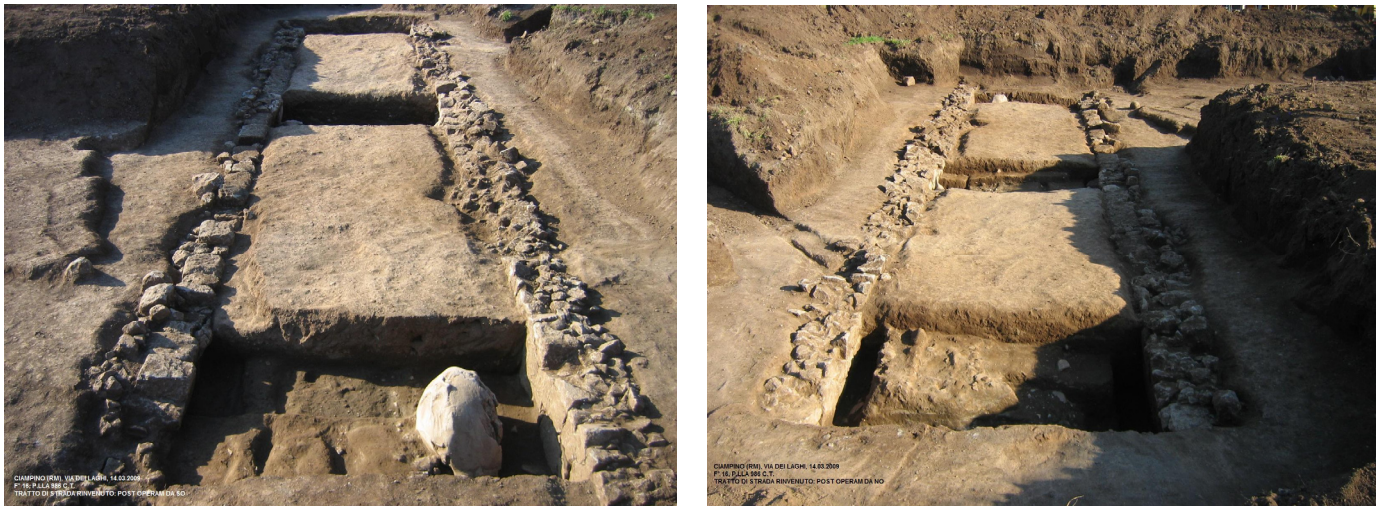
Figg. 3-4. Tratto di strada rinvenuto (da Sud-Est e da Nord-Ovest).

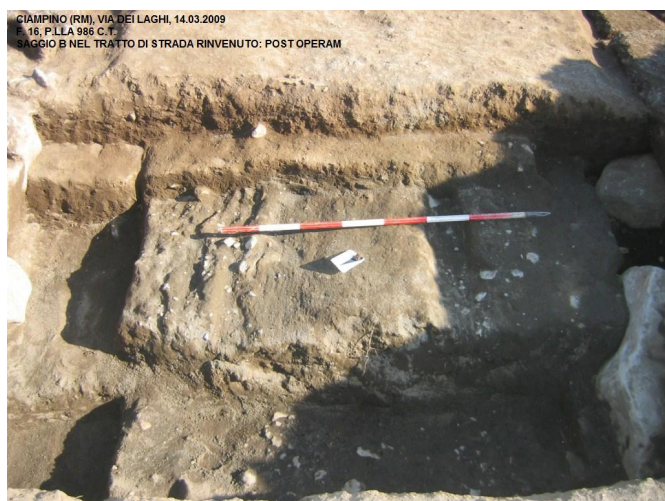
Fig. 6. Saggio B.

Il saggio B ha in parte confermato tale stratigrafia (fig. 6). Dei due livelli così ben distinguibili nel saggio A, solo il I - caratterizzato dalla presenza di pietrame minuto nel piancito - è qui conservato; i solchi carrai hanno un intervallo di m 0,86 e anche al loro interno vi è il deposito di sabbia fine di colore grigio scuro di cui si è detto.

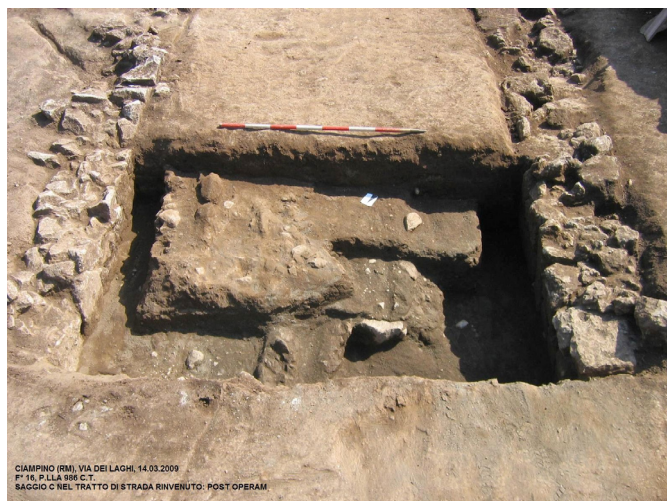
Fig. 7. Saggio C.

Nel saggio C (fig. 7) la successione stratigrafica è particolarmente evidente. Lungo la canaletta del livello II (fig. 5), sul lato Nord-Est, è presente un cordolo largo m 0,40 che definisce la sede carabile; la pavimentazione è realizzata con elementi di tufo e, in proporzione minore, di selce. Un solco carraio largo cm 25 è riconoscibile quasi a ridosso del ciglio.

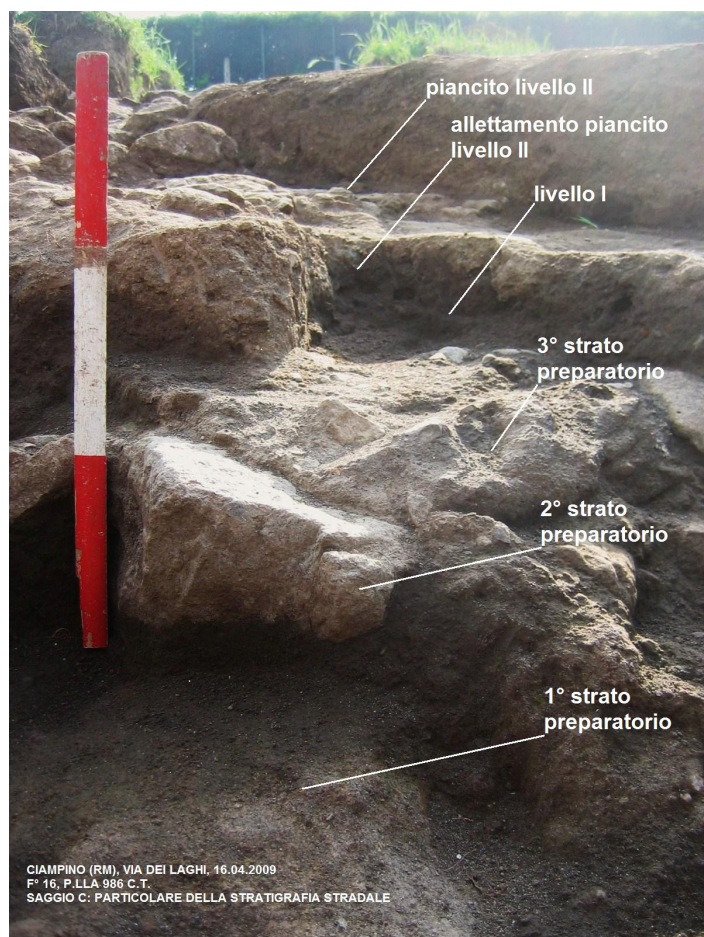
Fig. 8. Saggio C. Stratigrafia stradale.

Una preparazione assai accurata è riconoscibile in sezione (figg. 5 e 8). Il piancito del livello II è allettato su uno strato di sabbia alto cm 12 ca., a sua volta allestito direttamente sul livello I. Quest'ultimo è ben costipato sopra un conglomerato di spezzoni centimetrici di selce e tufo misti a sabbia (figg. 5 e 8, 3° strato), che giace su un consistente

strato di scapoli decimetrici di tufo e selce anch'essi ben compattati nella sabbia (figg. 5 e 8, 2° strato). Al centro di tale livello preparatorio vi è una canalina con funzione di drenaggio. Un altro livello preparatorio, allestito sul fondo del taglio preliminare realizzato nel banco roccioso, è costituito ancora da sabbia e rado pietrisco (figg. 5 e 8, 1° strato). Il profilo della preparazione nel suo insieme è curvilineo verso la canaletta di scolo sul lato Sud-Ovest. La pendenza verso Nord-Ovest, tra i saggi A e C, è dell'1,55% nel primo livello e dell'1,26% nel secondo.

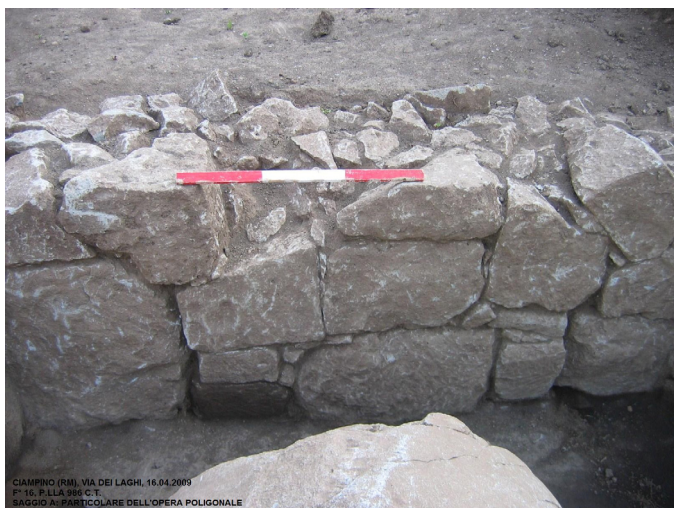
Fig. 9. Saggio A. Particolare dell'opera poligonale del muro di terrazzamento.

Come si è detto, la struttura di terrazzamento sul lato Nord-Est è in opera poligonale, spessa m 0,70 ca., realizzata in conci spianati in facciavista la cui tessitura è "a giunti regolari". In corrispondenza dei saggi A e C alcuni pseudo-archi appaiono inseriti nel primo filare di base (figg. 5, 9 e 10); un terrapieno di pezzame di tufo e terra saldava la muratura al banco roccioso, garantendo altresì il necessario drenaggio.

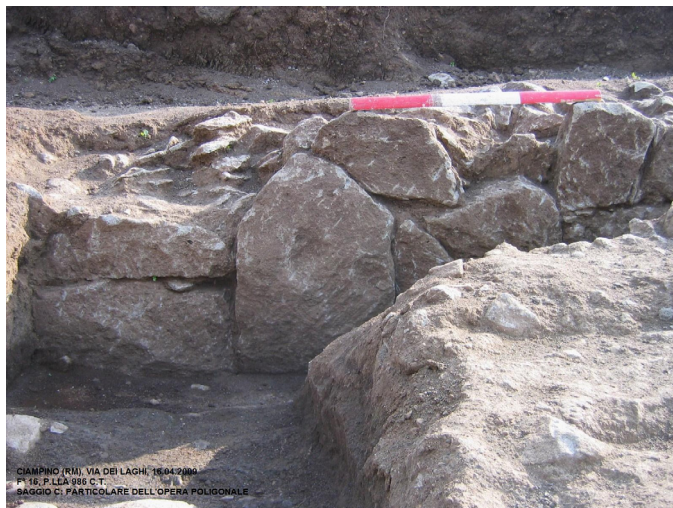
Fig. 10. Saggio C. Particolare dell'opera poligonale del muro di terrazzamento.

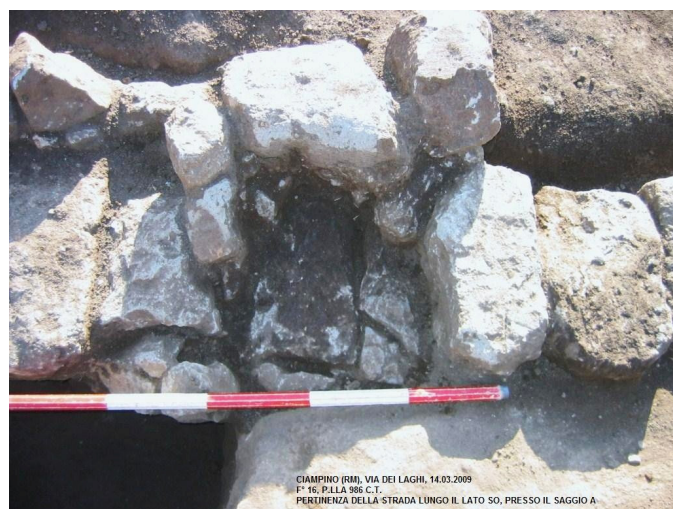
Fig. 12. Pertinenza della strada lungo la crepidine presso il saggio A (alloggiamento di cippo miliare?).

elemento a sezione pressoché circolare (diam. cm 40), forse un cippo miliare (figg. 5 a e 12). Nel saggio B, all'altezza del grosso masso di selce collocato in un secondo tempo alla base del marciapiede, vi è un basamento

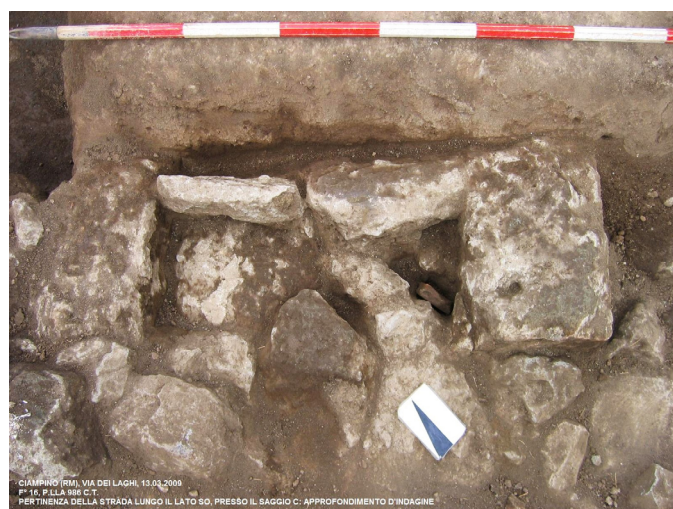
Fig. 13. Pertinenza della strada lungo la crepidine presso il saggio C.

rettangolare (m 0,48x0,73) di cui s'ignora la funzione (fig. 5 b); potrebbe trattarsi, tuttavia, di una tamponatura intervenuta in seguito all'inserimento del masso medesimo. Infine, subito a Sud del saggio C, è presente un'altra base rettangolare (m 0,41x1,10), ricolma di piccoli spezzoni di tufo (figg. 5 c e 13).

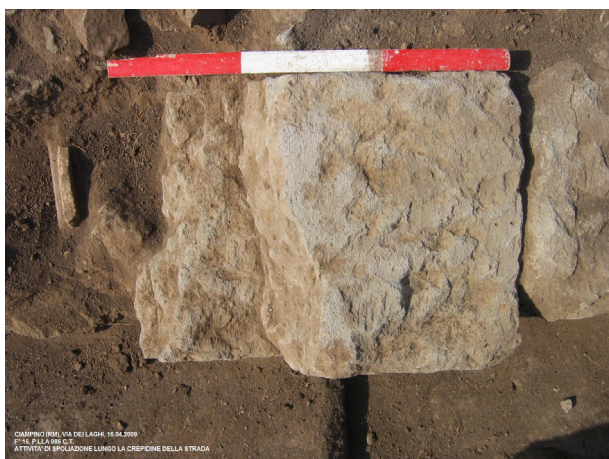
Fig. 14. Tracce di cuneo lungo il taglio di spoliazione dei blocchi della crepidine.

Tra i pochi materiali rinvenuti durante lo scavo, la maggior parte dei quali proveniente dal terreno di vegetazione ampiamente rimaneggiato, si segnala un cuneo di ferro⁷ dal saggio A (figg. 15 e 16), compatibile con le tracce presenti lungo il taglio di spoliazione sul primo blocco conservato della crepidine (fig. 14).

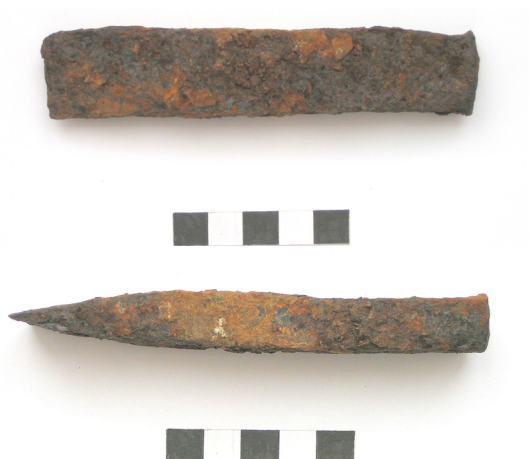
Fig. 15-16. Cuneo di ferro rinvenuto nei pressi del limite dell'intervento di spoliazione dei blocchi della crepidine (lato frontale e superiore).

⁷ H cm 2,4, L cm 12, spessore cm 1,5. Il cuneo era a livello della rasatura del muro di terrazzamento, giusto in corrispondenza del limite dell'attività di spoliazione della crepidine. Sugli attrezzi di taglio della pietra si veda in ADAM 1990:31-41.

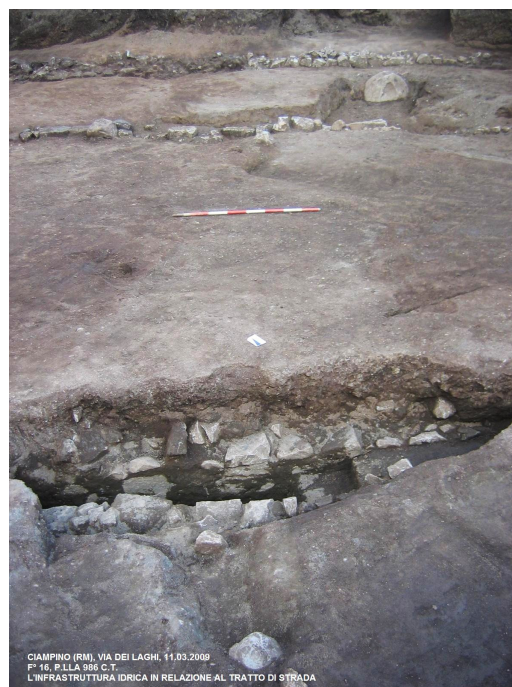
Fig. 18. Visione d'insieme del contesto rinvenuto.

A m 7 a Sud-Ovest della strada si è intercettato l'invaso, lungo m 4, di un'infrastruttura idrica ipogea (figg. 17 e 18). La copertura era realizzata a secco con elementi di tufo sbozzati a cuneo e incastrati tra loro a formare una volta autoportante (fig. 19); necessariamente rimossa, essa si presentava allestita a contrasto in un taglio praticato nel banco roccioso.

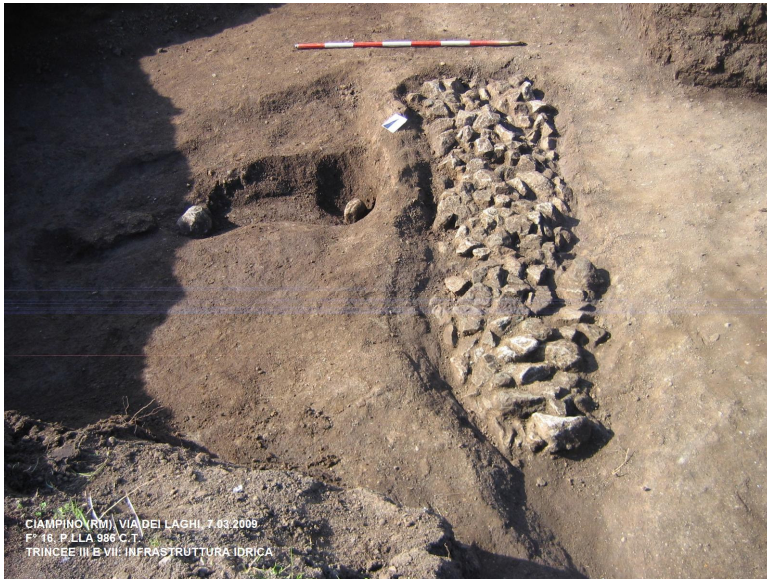
Fig. 19. Copertura dell'invaso dell'infrastruttura idrica.

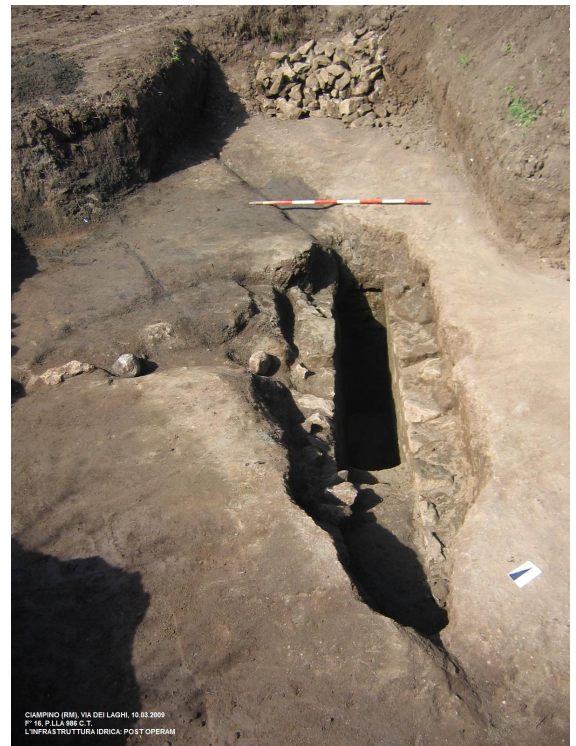
Fig. 20. Invaso dell'infrastruttura idrica al termine dello scavo.

Il pozzo, che era ricolmo di sabbia fino all'imposta della volta, è stato svuotato nella sola metà Nord-Ovest (fig. 20). Presso l'estremità indagata è riconoscibile la partenza di un condotto ipogeo, il cui cervello della volta è a m 0,60 dalla superficie del banco di Pozzolana nera di Marino⁸ entro il quale è scavato; l'altezza dell'invaso è di m 1,90 mentre quella del cunicolo è di appena m 1,30.

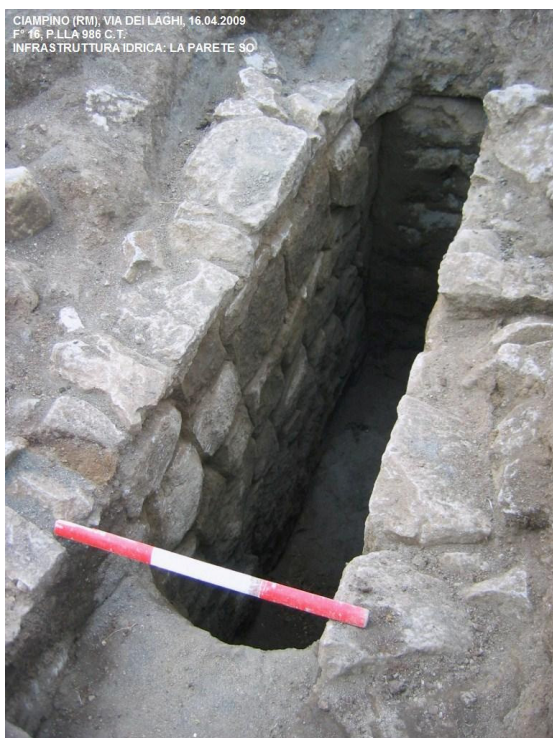
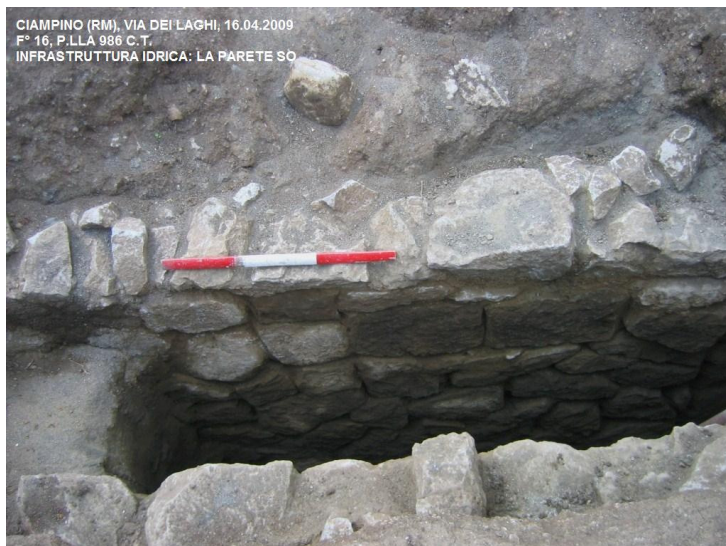
Fig. 21. Invaso dell'infrastruttura idrica. La parete Sud-Ovest.

Fig. 22. Invaso dell'infrastruttura idrica. La parete Sud-Ovest.

Fig. 23. Invaso dell'infrastruttura idrica. Particolare della muratura in opera poligonale sul lato Sud-Ovest.

Entrambe le pareti del pozzo sono foderate in muratura a secco di Peperino; i blocchi sono in buona parte squadri e spianati in facciavista; lo spessore del paramento misura in media m 0,30, ma mentre quello sul lato Sud-Ovest è a scarpa (figg. 21-23) l'altro è a piombo (figg. 24-26). Pertanto, la luce del pozzo da m 0,44 all'imposta della volta, si riduce a m 0,33 in corrispondenza del fondo; quest'ultimo è costituito da un acciottolato di media pezzatura dello stesso materiale usato in parete. Un piccolo fosso di compluvio sul lato dell'invaso rivolto verso monte testimonia dell'immissione delle acque di superficie all'interno dell'infrastruttura.

Quanto all'infrastruttura idrica, sul lato verso monte dell'invaso il profilo della muratura è a scarpa, così da permettere all'acqua di superficie di penetrare al suo interno attraverso gli strati tufacei del sottosuolo e al contempo di contenerne la spinta. La parete opposta si presenta invece a piombo per garantire la massima aderenza tra i blocchi della fodera muraria; nelle interconnessioni la sabbia trasportata dall'acqua si è concrezionata assicurando la tenuta stagna del pozzo verso la strada.

Su entrambe le pareti, ma in modo particolare quella Sud-Ovest, i conci sono disposti secondo piani orizzontali discontinui, come nell'opera poligonale cosiddetta di IV maniera¹³. Nello sperone tale accorgimento evitò il dissesto che si sarebbe potuto verificare qualora la tecnica adottata fosse stata la stessa del muro di terrazzamento lungo la strada. Laddove, infatti, nella muratura "a piombo" la sollecitazione verticale prodotta dai blocchi poligonali della III maniera, affiancati e sovrapposti gli uni agli altri, ne assicura la resistenza, nel caso della struttura profilata "a scarpa" per contrastare la spinta obliqua del terreno retrostante, si è ricorso alla disposizione degli elementi del paramento esterno secondo piani di posa orizzontali e leggermente inclinati verso l'interno del muro, così da evitare la rotazione o lo slittamento della struttura medesima¹⁴.

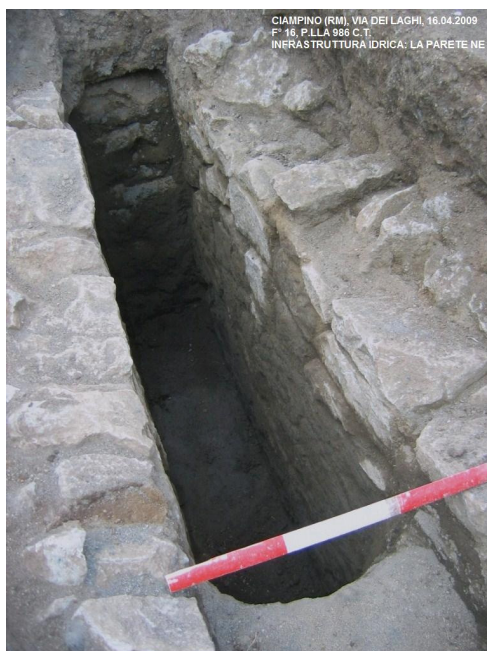
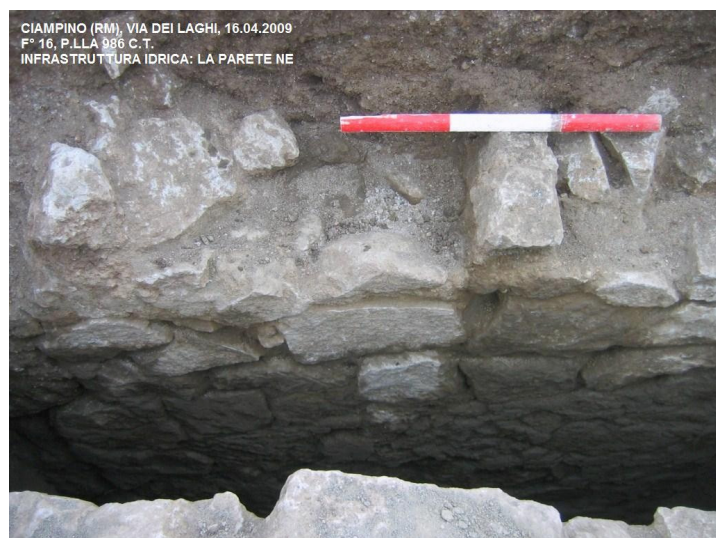
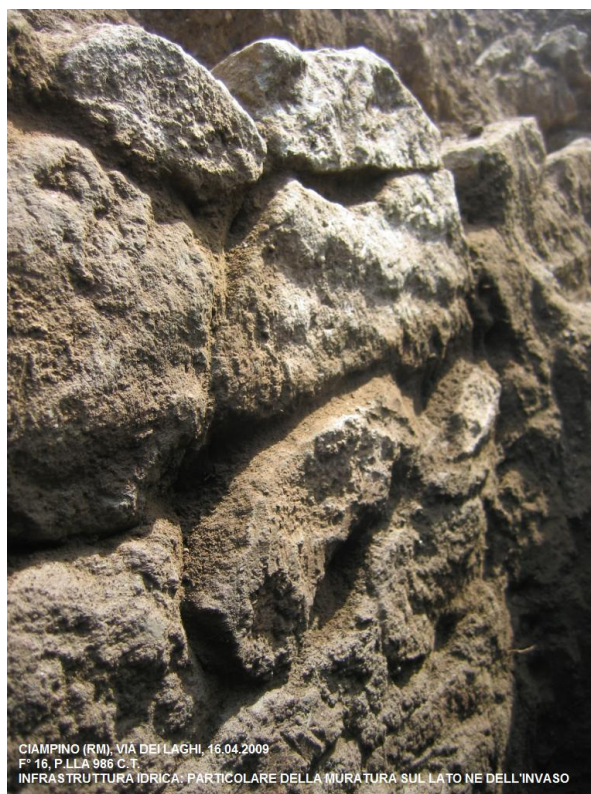
Fig. 24. Invaso dell'infrastruttura idrica. La parete Nord-Est.

Fig. 25. Invaso dell'infrastruttura idrica. La parete Nord-Est.

Fig. 26. Invaso dell'infrastruttura idrica. Particolare della muratura in opera poligonale sul lato Nord-Est.

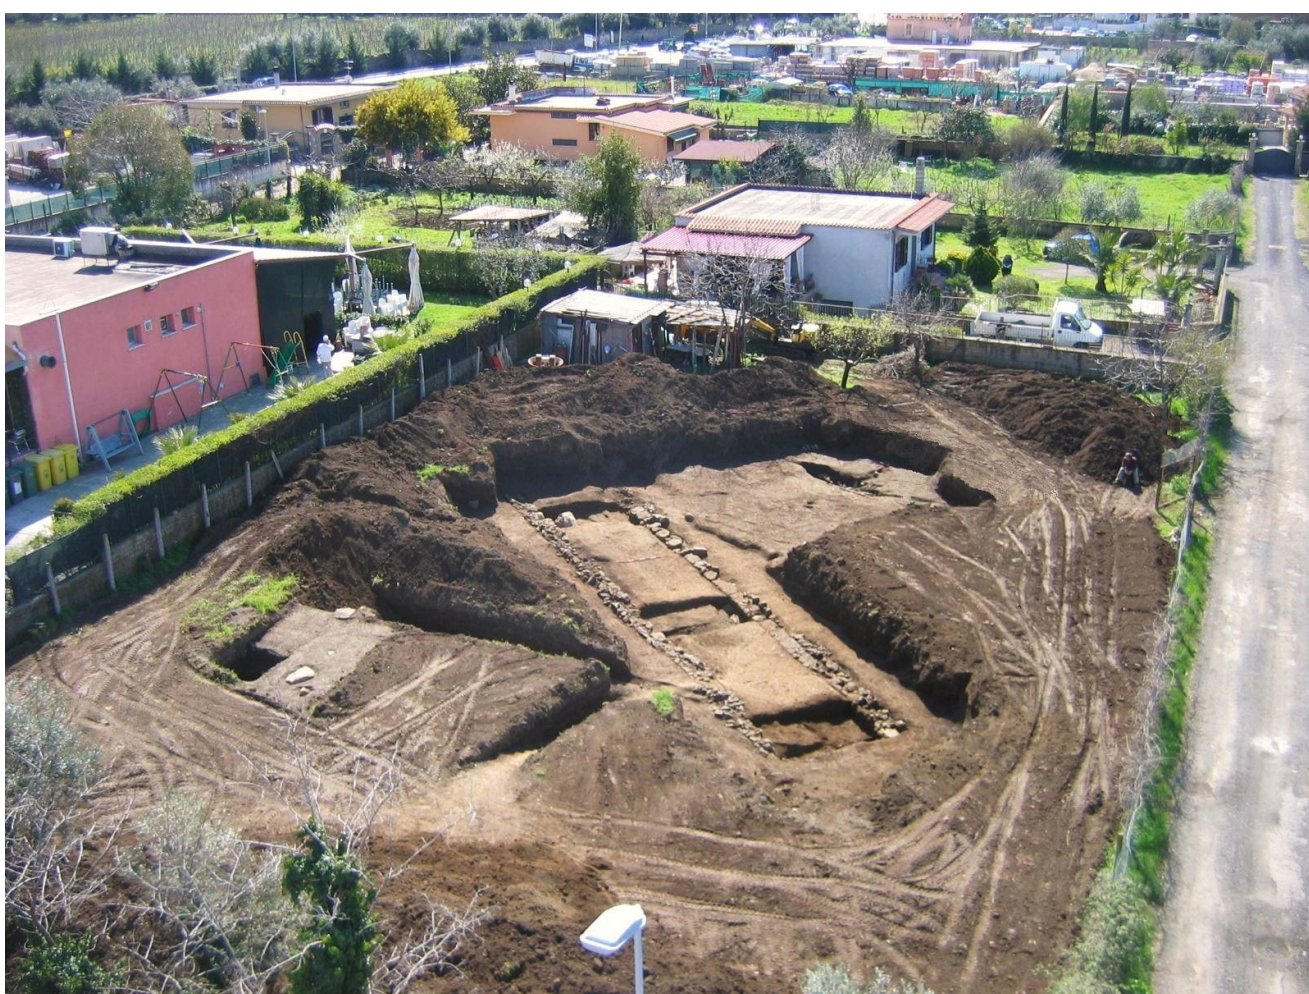
Fig. 27. Veduta generale del contesto rinvenuto (da Nord).

Il contesto archeologico rinvenuto nel 2009 a ridosso della SP 217 "via dei Laghi" a Ciampino (RM), si riferisce a un segmento di strada e a un'infrastruttura idrica a esso pertinente (figg. 1, 2a, 2b e 27)¹. Com'è noto, un diverticolo della via Appia si distaccava da quest'ultima nei pressi del IX miglio per raggiungere la *Castrimoeniense* all'altezza della villa di Q. Voconio Pollione². Risale al III sec. a.C. il potenziamento del sistema viario locale, attraverso una fitta rete di strade secondarie di servizio ai numerosi insediamenti rustici situati a Nord di *Bovillae*, nonché alle cave di roccia vulcanica documentate nel territorio³.
