Nuove strategie progettuali per la ricostruzione post-sismica dei centri storici aquilani colpiti dal sisma dell'aprile 2009¹

Giuseppe A. CENTAURO - Cristina N. GRANDIN

1. MONITORAGGIO DI CONTROLLO PER LA MESSA A PUNTO DI METODOLOGIE CONSERVATIVE INTEGRATE ALLO STUDIO DEGLI APPARATI MURARI, DELLE MALTE, DEGLI INTONACI E DEL COLORE DEGLI EDIFICI DANNEGGIATI DAL SISMA

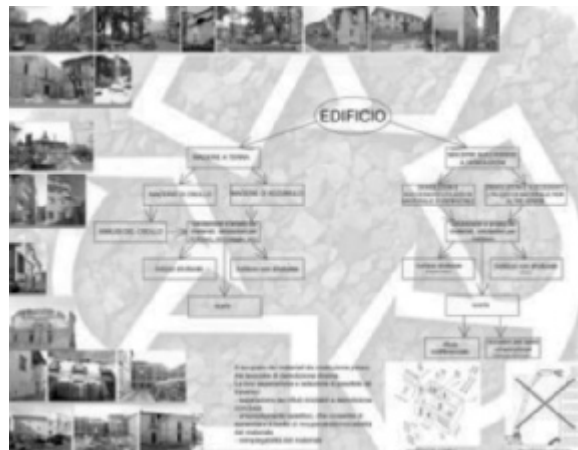
Valutazione della consistenza delle macerie e dei materiali di risulta producibili con le demolizioni.

Una seconda non meno significativa riflessione ha riguardato la problematica del riuso delle macerie (oltre 60 milioni di tonnellate a terra) e la rigenerazione delle malte e degli intonaci, auspicabilmente da recuperare dai materiali di risulta, nonché dalle superfici da demolire, altrimenti destinati in modo indifferenziato alla discarica. Il restauro urbano che si attuerà dovrà auspicabilmente essere occasione per il recupero degli inerti e la riscoperta delle tecnologie costruttive originarie, e non solo in un'ottica di valorizzazione del volto antico della città.

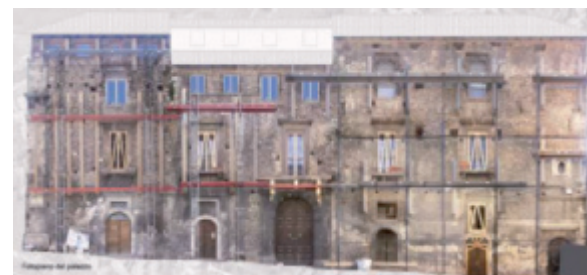
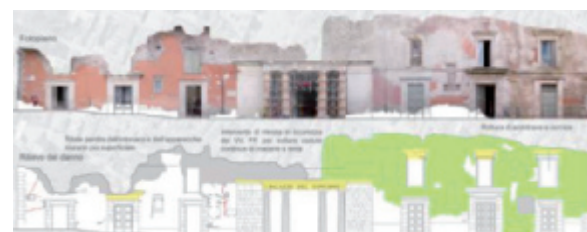
Caratterizzazione della documentazione grafica e fotografica elaborata: in alto, Palazzo Cresi; in basso, la facciata della Prefettura.

Sono state condotte operazioni di rilievo geometrico e fotografico, necessarie alla realizzazione di ortofotopiani, per gli edifici censiti e numerati all'interno dei numerosi isolati di studio. I dati raccolti hanno consentito la realizzazione di elaborati comprendenti i rilievi, l'abaco degli elementi architettonici, la collocazione all'interno del contesto urbano, alcune proposte di intervento per diversi edifici oggetto di studio. Inoltre, il rilievo colore eseguito sulle facciate oggetto di schedatura ha permesso l'individuazione di una stratigrafia cronologica che per quanto approssimata accomuna, con qualche eccezione, la maggior parte dei paramenti degli edifici del centro storico. È stato quindi possibile definire alcune matrici di colore, valide per orientare i rifacimenti delle finiture stesse.

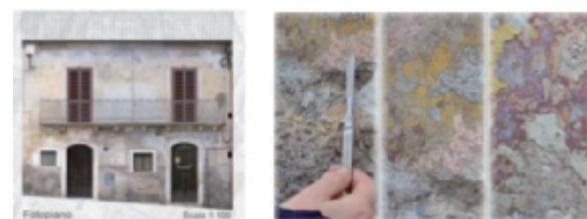
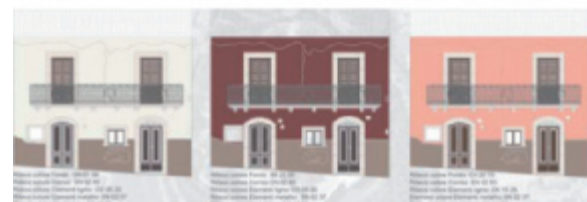
Esemplificazione dell'analisi stratigrafica delle superfici di facciata condotta sugli edifici esaminati, sopra palazzina in Via Di Coppito.

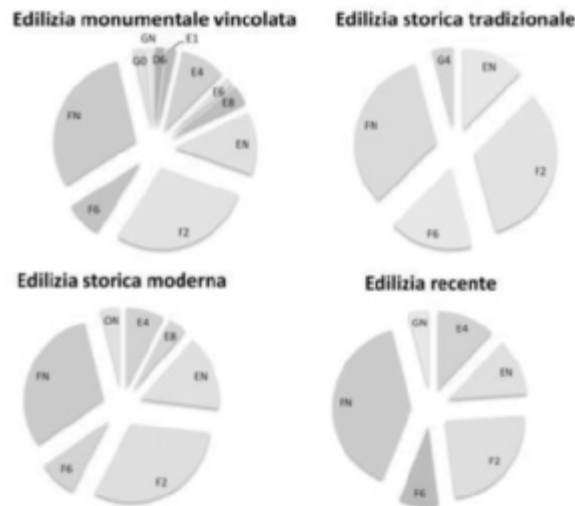
Quadri statistici riepilativi delle matrici minerali rilevate negli apparati decorativi dell'edilizia esistente.

Le matrici minerali sono inerti con colorazione propria ma privi di potere colorante intrinseco. Vengono usate prevalentemente per la preparazione di malte di rivestimento e consolidamento.

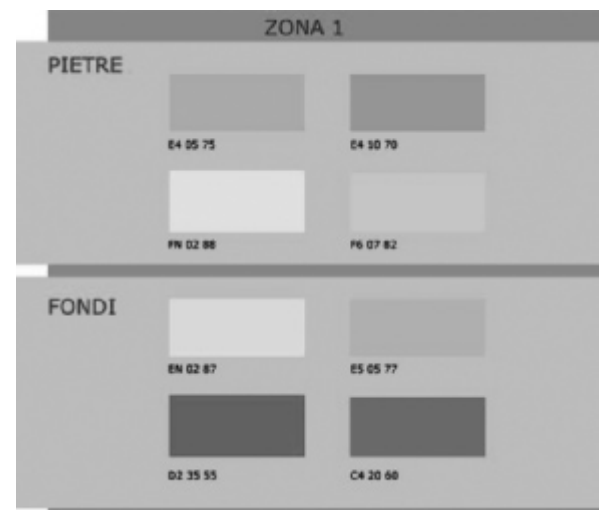
Individuazione delle tinte madri nelle diverse aree in studio - Area della Prefettura.

Le "tinte madri" sono le tinte che fanno parte della tradizione locale, ricavabili dalla lettura delle invarianti materiche dei materiali da costruzione tratti dai bacini litologici locali e dall'analisi degli inerti e delle terre naturali del luogo; hanno un riconosciuto valore storico, artistico e materico. Sono costituite dalla mescolanza di due o più pigmenti affini tra loro, spesso uniti con il bianco di calce. Alla luce di queste considerazioni lo studio del colore per la città de L'Aquila assume una duplice importanza: se da un lato, infatti, il colore costituisce un elemento precipuo dell'identità del luogo, e in particolar modo della sua edilizia storica, dall'altro il suo studio offre un contributo significativo nell'analisi dell'evoluzione che la città, ed il centro storico soprattutto hanno subito nel corso dei secoli e, abbinato alla natura degli intonaci, rappresenta una valida occasione di precisare i materiali più idonei, anche ai fini antisismici, per la ricostruzione. Ogni superficie, mantiene, anche se talvolta celata, una propria leggibilità ed è proprio da tale capacità comunicativa delle superfici decorate che si può risalire alla stratificazione storica dell'edilizia e del tessuto urbano che la contiene; quella che abbiamo provato ad individuare è, dunque, la linea sottile ma significativa di collegamento tra la sovrapposizione stratigrafica delle finiture e quella delle diversi volti di L'Aquila che si sono sovrapposti nel corso della storia, e che proprio gli eventi sismici hanno portato alla luce. Studiare l'evoluzione del colore equivale quindi a ripercorrere l'intera vicenda storico-formativa della città, da rileggere unitamente ai documenti archivistici.

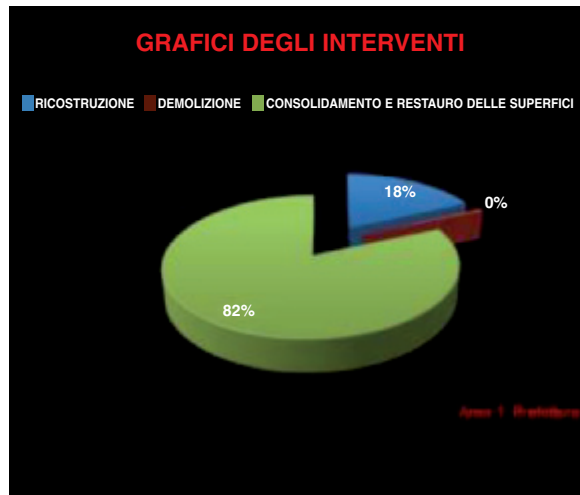
Individuazione su base statistica dei tipi di intervento necessari.

L'integrazione delle tavole tematiche elaborate ha permesso di definire quattro principali categorie di intervento – demolizione, ricostruzione, consolidamento, restauro delle superfici – ed è stata analizzata la loro distribuzione nelle aree di studio mediante l'elaborazione di diagrammi statistici. Fondamentali e, in un certo senso, prioritari sono stati considerati gli interventi sulle facciate sugli spazi pubblici: per una nuova vita del centro storico è necessaria, infatti, la rinascita degli spazi di aggregazione della città, e proprio tale concetto è alla base delle linee guida di intervento proposte (organizzazione del tessuto urbano e destinazione d'uso, eliminazione del degrado antropico, ripensamento dell'arredo urbano e delle pavimentazioni cittadine, indicazioni cromatiche, valorizzazione dell'esistente).

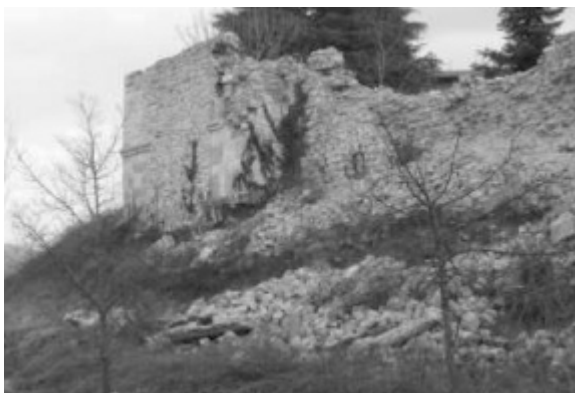
Le mura urbane dopo il terremoto dell'aprile 2009.
