## San Casciano in Val di Pesa (FI), località Ponterotto: resti di un edificio etrusco tardo-ellenistico e di una villa romana di età medio-imperiale

Lorella Alderighi - Agnese Pittari

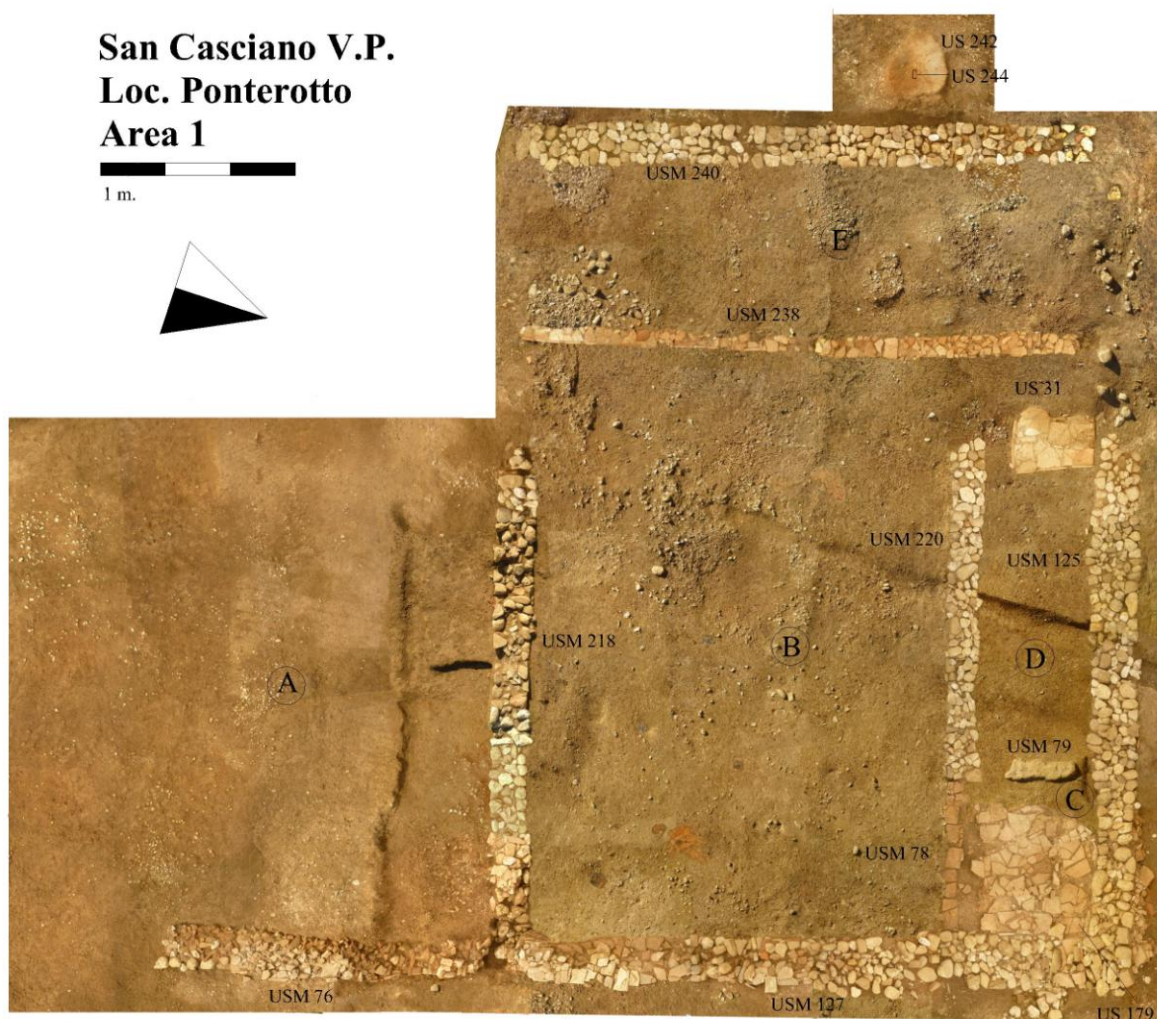
Fig. 1. Edificio etrusco ellenistico. Panoramica dell'area scavata.

Nell'edificio ellenistico, costituito da cinque vani denominati con lettere alfabetiche sequenziali (fig. 1), sono stati individuati due periodi di vita.

Durante il primo periodo, svoltosi nell'arco della prima metà del II sec. a.C., è stata individuata la fase di costruzione di tutti i vani indicati nella fotogrammetria (fig. 1) con lettere alfabetiche (A-E); la fase di vita risulta essersi svolta in tutti gli ambienti, mentre quella di abbandono appare limitata al solo vano sud, denominato A.

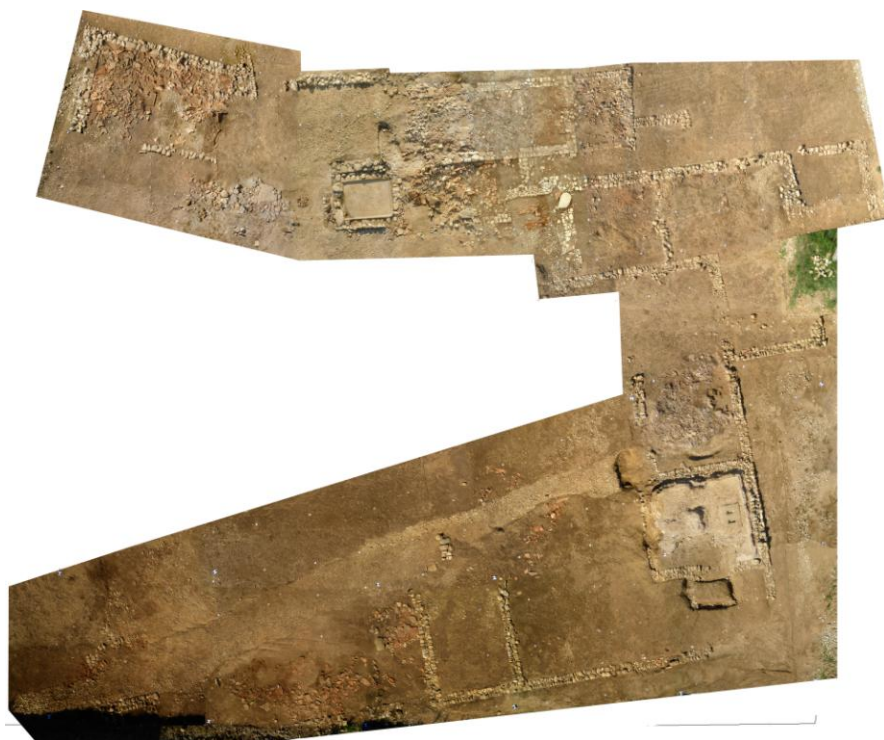
Fig. 6. Villa romana. Panoramica dell'area scavata.

Le strutture conservate della villa romana sembrano appartenere alla *pars rustica*, ovvero alla parte di lavorazione e immagazzinamento dei prodotti agricoli coltivati nella zona circostante, come si può dedurre dalla natura dei manufatti ivi rinvenuti. Si estende per 41 metri in direzione NO-SE e per circa 30 metri in direzione SO-NE (fig. 6). I vani individuati sono stati numerati con lettere alfabetiche (fig. 7).

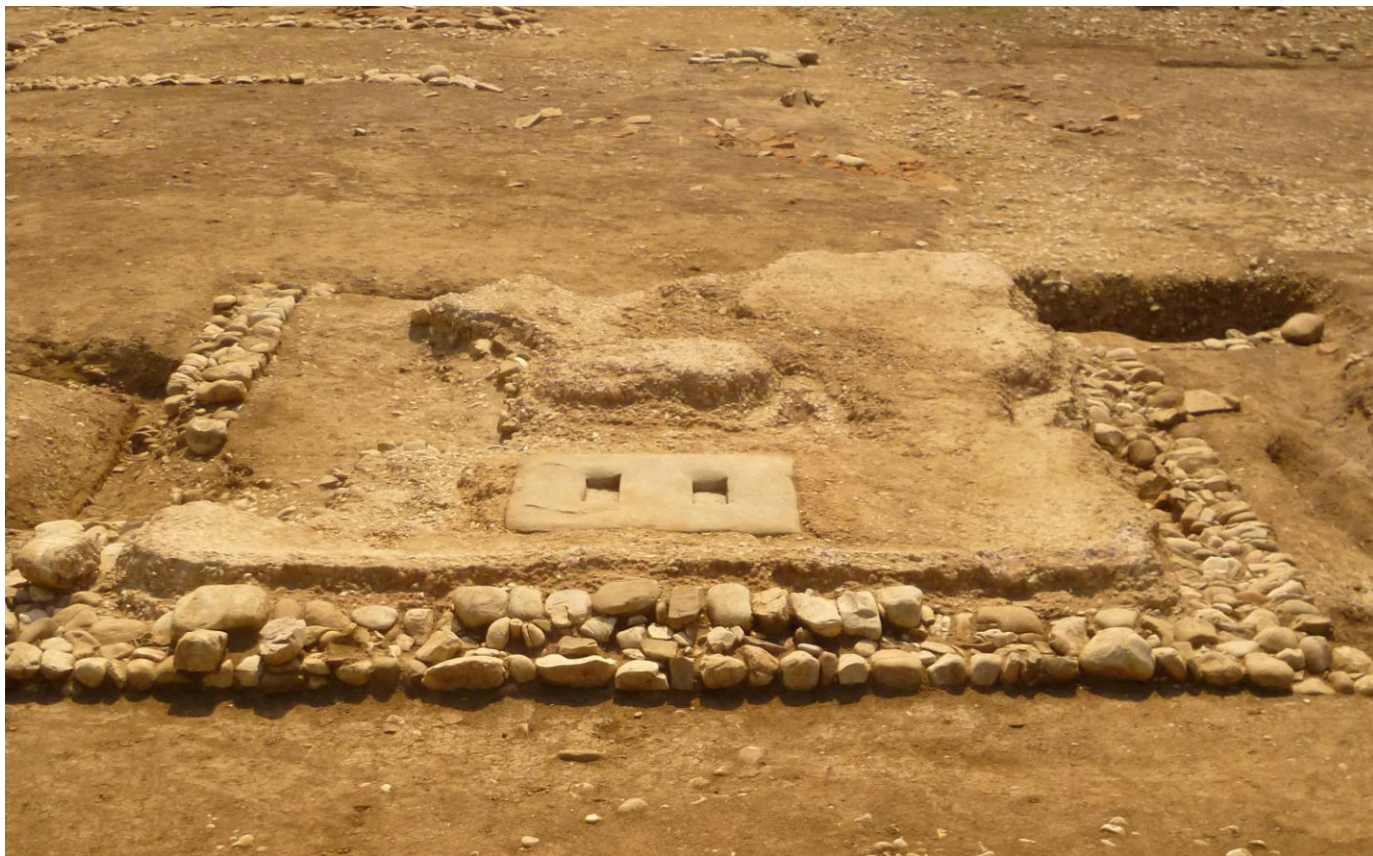
Fig. 8. Villa romana - vano con pavimento in cocciopesto.

manufatto di maggior interesse: al suo interno è stata infatti rinvenuta una struttura realizzata in cocciopesto (**1107**), la cui superficie presenta una consistente inclinazione da SE verso NO e nella quale è stata inserita una pietra in arenaria (**1108**) di 1,12x0,82 m con due fori (**1109**, **1110**) di forma rettangolare atti a contenere probabilmente i sostegni per un torchio (fig. 8). La vasca in cocciopesto è delimitata sui quattro lati da strutture murarie (**1102**, **1104**, **1134**), delle quali una è il muro perimetrale NO **1098**; tutte sono state fortemente compromesse da un taglio di spoliatura (**1106**), che ha mirato soprattutto alla rimozione delle pietre, ma ha intaccato anche la stessa vasca. Conservata in modo migliore risulta invece essere una piccola vaschetta, posta sul lato NE di quella di dimensioni maggiori. Anche questa vasca è circondata da strutture murarie (**1112**, **1114**, **1116**, **1136**) e misura 1,65x1 m; essa doveva essere collegata direttamente alla vasca di dimensioni maggiori e contenere forse il liquido che derivava dalla spremitura delle olive o dell'uva effettuata in quella di dimensioni maggiori.
