## Roma, studi e indagini sul cd. Tempio di Minerva Medica

Mariarosaria Barbera - Sabina Di Pasquale - Paola Palazzo

## Planimetrie di sintesi degli scavi archeologici eseguiti dal 1942 al 2006 al Ninfeo degli Horti Liciniani detto Tempio di Minerva Medica

## Resoconto delle indagini svolte nella primavera del 2006

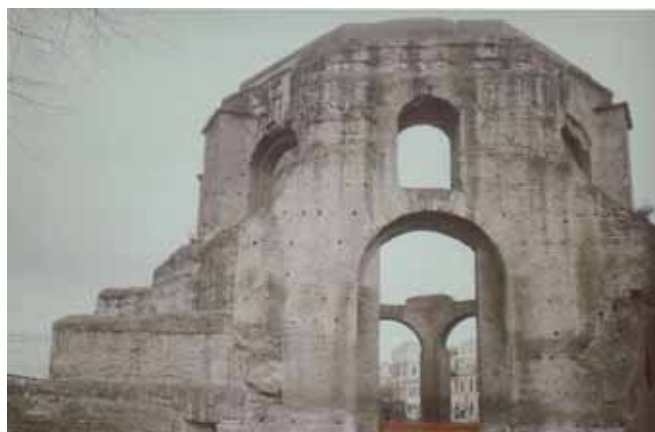
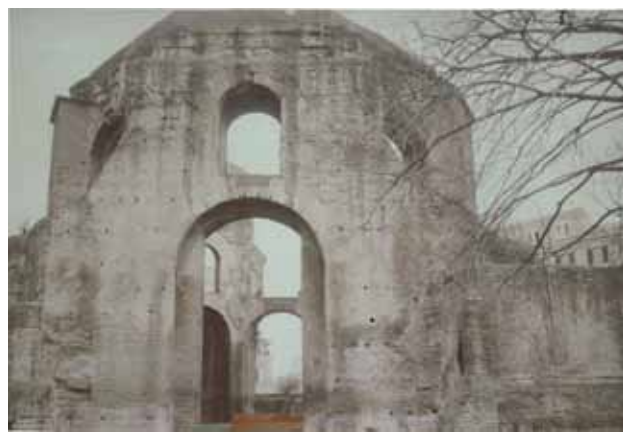
Figg. 1a, 1b. Prospetto principale Nord-Est: coppia stereoscopica eseguita per la restituzione fotogrammetrica (2002).

Nel corso dello studio del monumento, che ha compreso il rilievo topografico e fotogrammetrico (figg. 1 a-b, 3 a-b, 4a), la ricerca storico-archivistica e quella iconografica, è nata l'esigenza di porre ordine nella documentazione a noi pervenuta sugli scavi archeologici, eseguiti nell'area dal 1942 ad oggi.

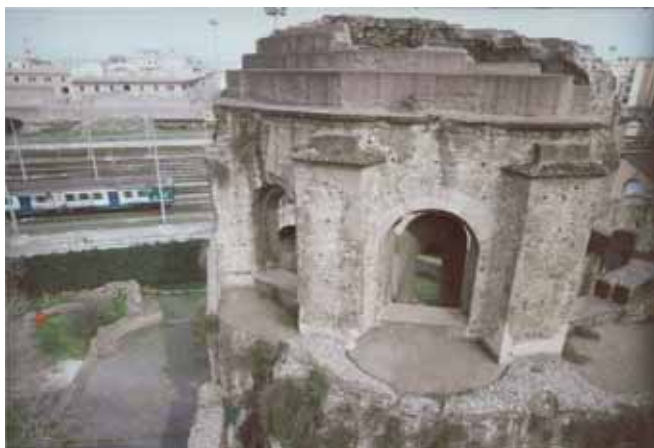
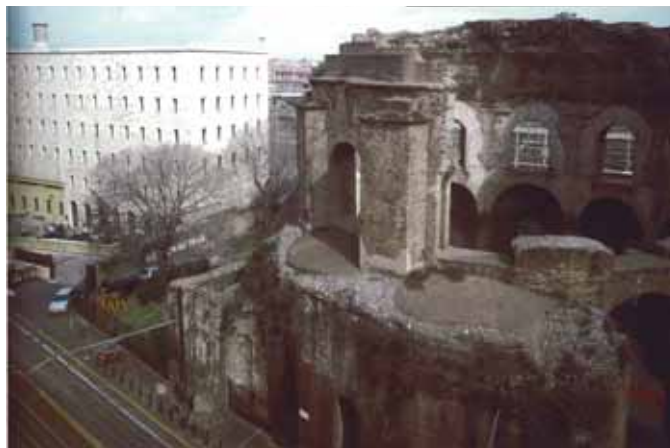
Figg. 2a, 2b. Prospetto Sud-Est: vedute del monumento dai terrazzi dei palazzi su Via Giolitti.

Lo spazio risulta dilatato all'interno ed articolato all'esterno grazie alle profonde nicchie presenti su nove lati, disposte simmetricamente e sovrastate da grandi finestre arcuate; l'elemento architettonico tradizionale, rappresentato dalle colonne trabeate, era probabilmente presente nei quattro nicchioni disposti sull'asse trasversale dell'edificio e forse all'ingresso. E' degna di nota la brillante soluzione statica escogitata dall'architetto, che utilizzò come struttura portante a sostegno della cupola dieci contrafforti posti ai vertici del tamburo decagonale raccordati ai pilastri e alle murature delle nicchie, su cui scaricano il peso della calotta (figg. 2a, 2b).

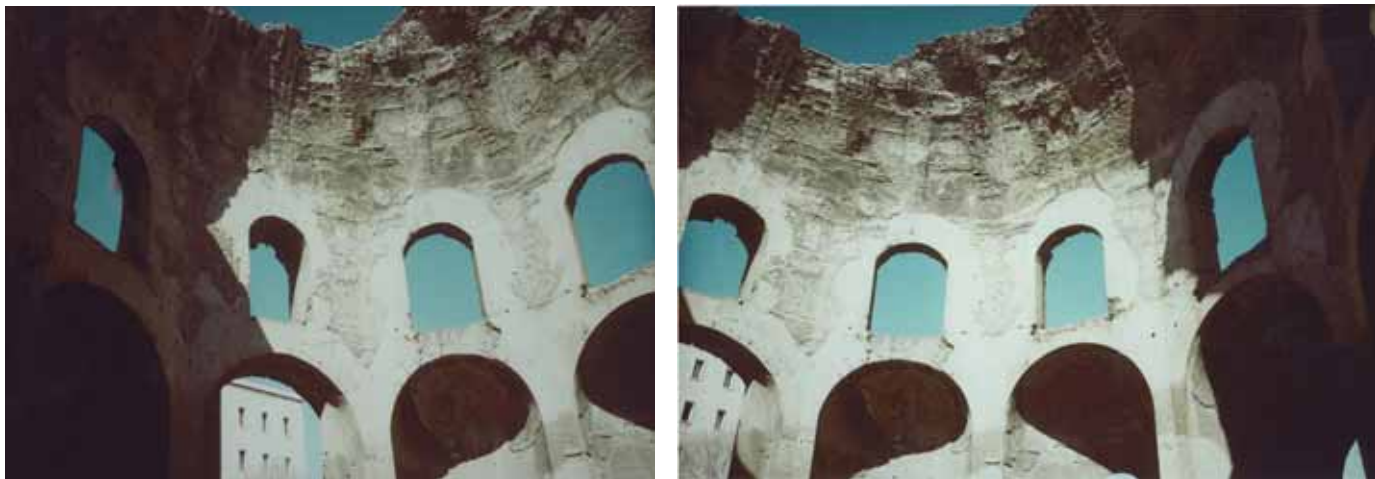
Figg. 3a, 3b. Prospetto interno Nord-Est: coppia stereoscopica per la restituzione fotogrammetrica (2002).

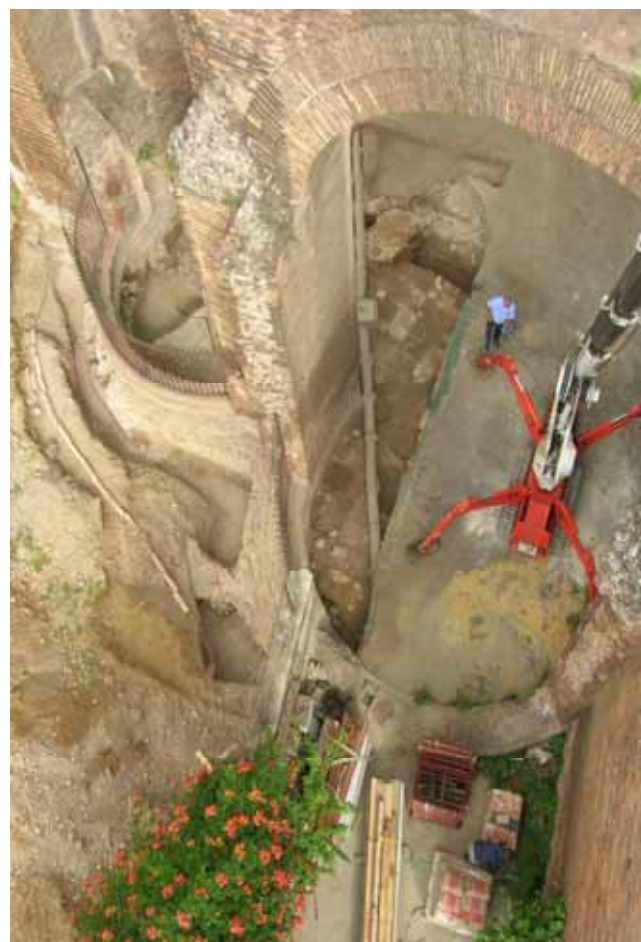
Fig. 4b. Visione dall'alto del saggio III – all'esterno delle nicchie 4 e 5 - e del saggio I – all'interno delle nicchie 4 e 5 - (2006).

Di seguito, Sabina Di Pasquale presenta interessanti osservazioni tecniche sulla planimetria, come risultanti dalla sovrapposizione degli scavi finora eseguiti; Paola Palazzo illustra i più significativi risultati delle indagini condotte nel 2006 (fig. 4b).

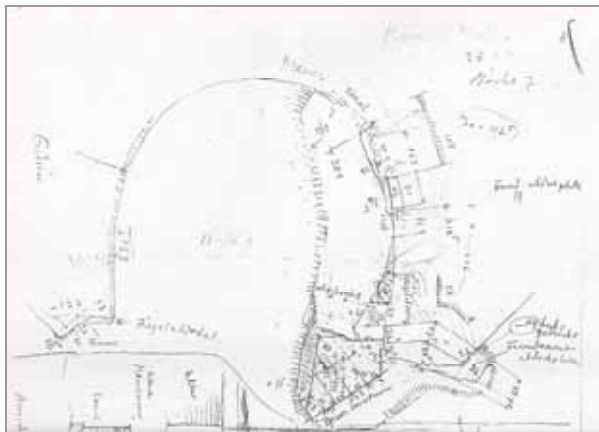
Fig. 11. Sondaggio all'interno della nicchia 4; appunti e schizzi eseguiti da F.W. Deichmann<sup>15</sup>.

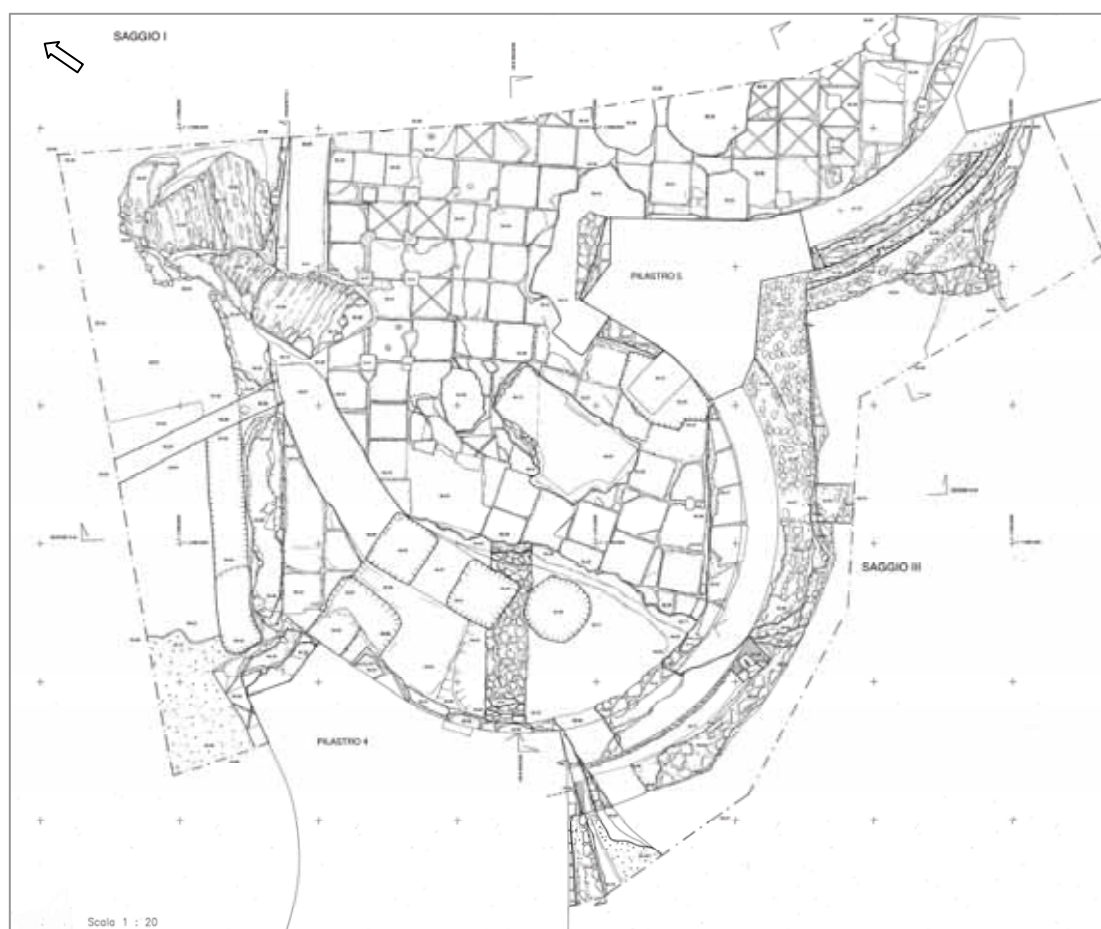
Fig. 12. Planimetria dei Saggi I e III.

Il sondaggio è stato eseguito, inizialmente, su un'area piuttosto limitata, di forma trapezoidale (mt. 2 x 3), intorno al pilastro 4, corrispondente grosso modo ad uno dei saggi aperti intorno alla metà del secolo scorso da F.W. Deichmann (vd. figg. 5 e 6a-b). Immediatamente sotto lo strato di pozzolana grigia sono affiorate la cresta di un tramezzo con paramento in *opus vittatum*, addossato al pilastro 4 e, ad una quota più bassa, una preparazione

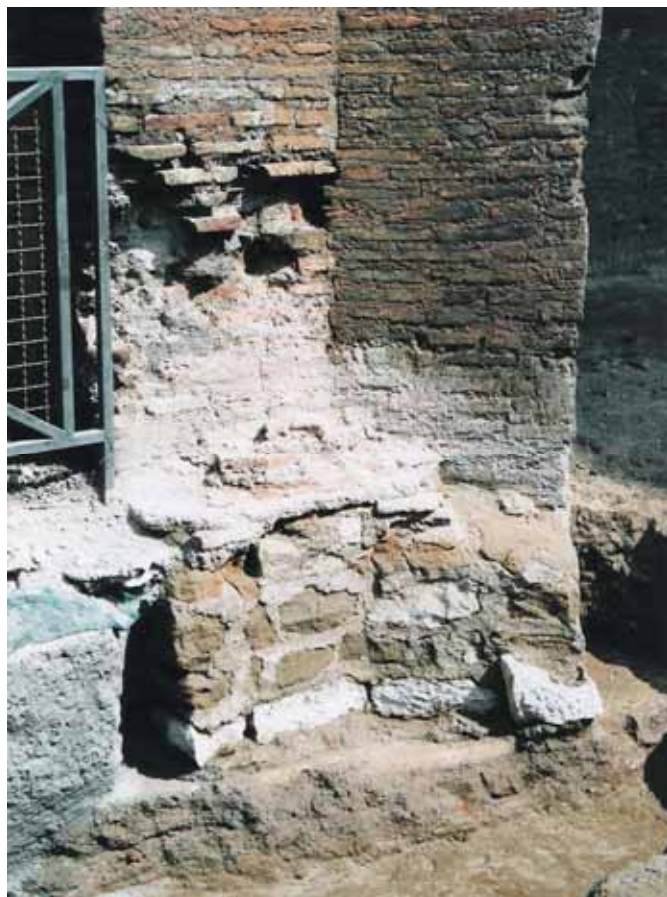
Fig. 14. Struttura addossata alla fondazione del pilastro 8.

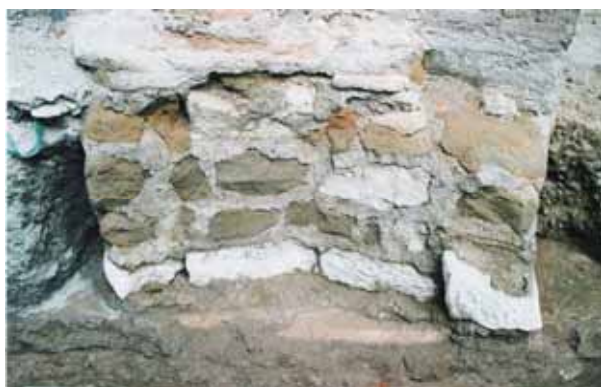
Fig. 15. Particolare della struttura realizzata con utilizzo di frammenti di marmi reimpiegati.

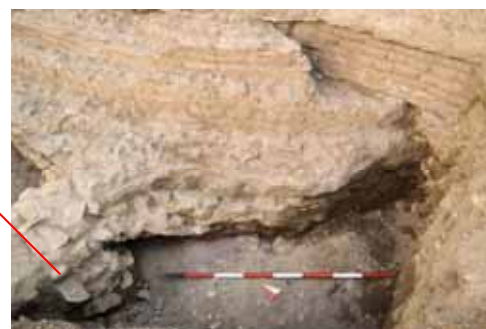
Fig. 17. Esterno della nicchia 5. Crollo del muro (USM 47).

La più antica testimonianza di un'attività edilizia nel sito è documentata da un crollo murario, da strutture di fondazione gettate a sacco in un terreno a matrice argillosa (figg. 17-19) e da piani pavimentali in terra battuta e cocciopesto. Difficile stabilire se quanto emerso sia riconducibile ad un unico contesto edilizio, si può tuttavia sostenere che le due strutture di fondazione, incorporate entrambe nelle fondazioni della nicchia 4, risultano essere, oltre che tipologicamente simili, anche ortogonali fra loro e che la quota di spiccato degli elevati corrisponde a quella dei piani pavimentali in cocciopesto rinvenuti all'esterno della nicchia.

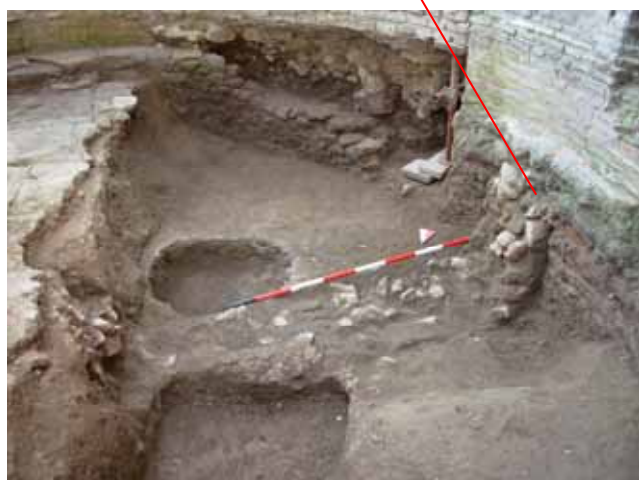
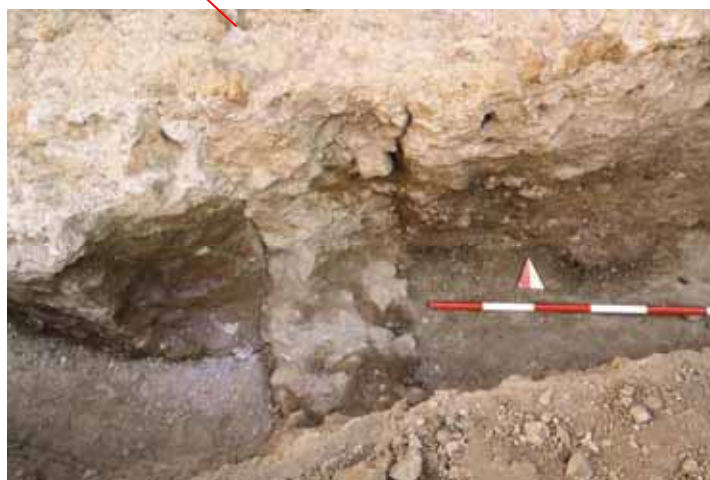
Figg. 18-19. A sinistra interno della nicchia 4. Struttura di fondazione (USM 36). A destra esterno della nicchia 4. Struttura di fondazione (USM 45).

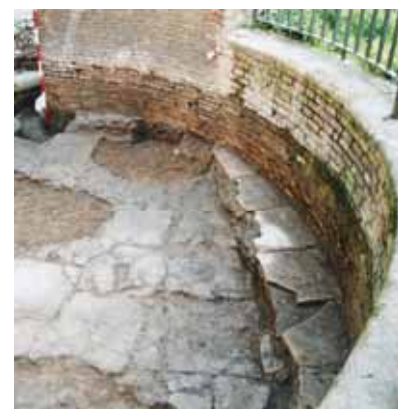
Fig. 21. Nicchia 4. Risega di fondazione con piano in mattoni.

Nei punti in cui la struttura è conservata integralmente è visibile il piano di mattoni della risega (figg. 21 e 24), su cui si imposta il muro perimetrale in cortina laterizia (fig. 25) realizzata con mattoni di diversa fattura e misura, per lo più di riutilizzo, legati da malta e disposti su filari regolari (modulo mt. 0.30).

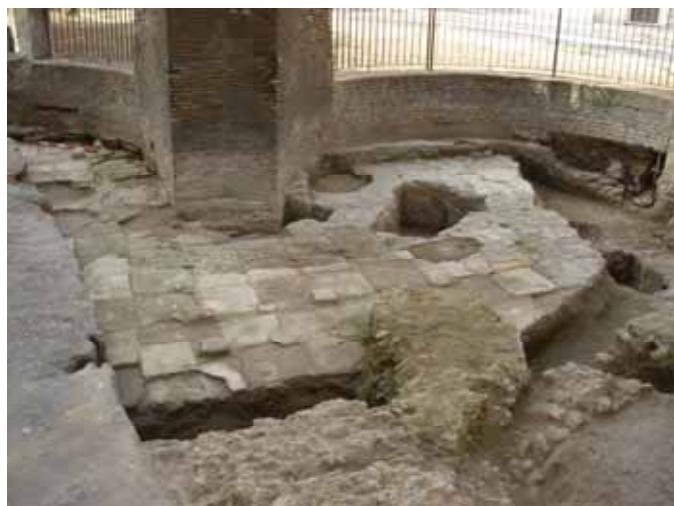
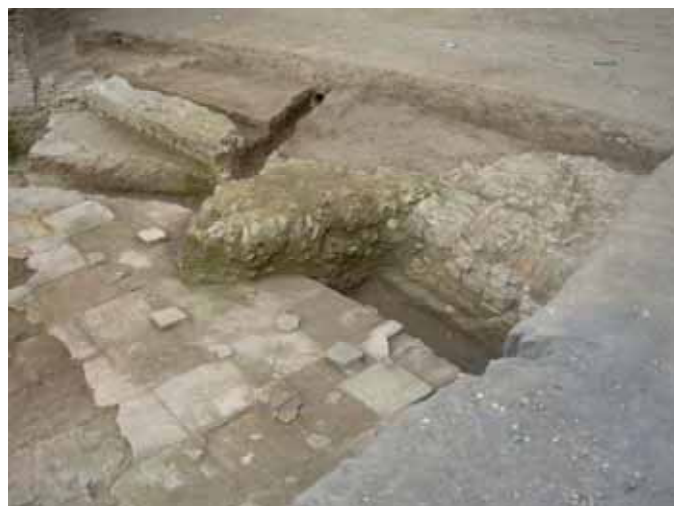
Figg. 22-23. Setto murario, piano pavimentale e suspensurae.

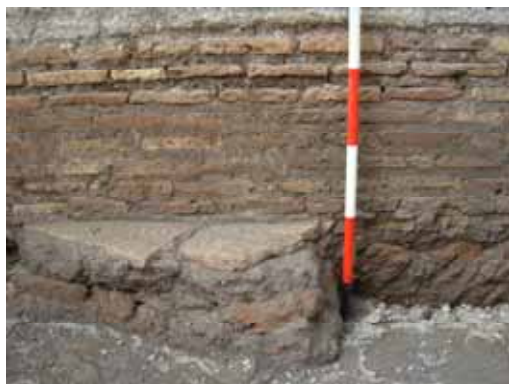
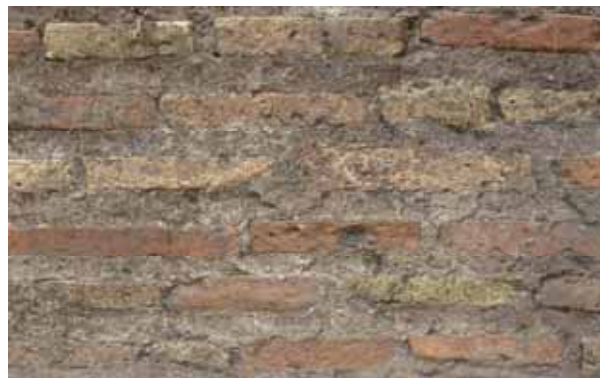
Figg. 24-25. Lacerto della struttura di fondazione con risega (a sinistra) e particolare della cortina laterizia (a destra).

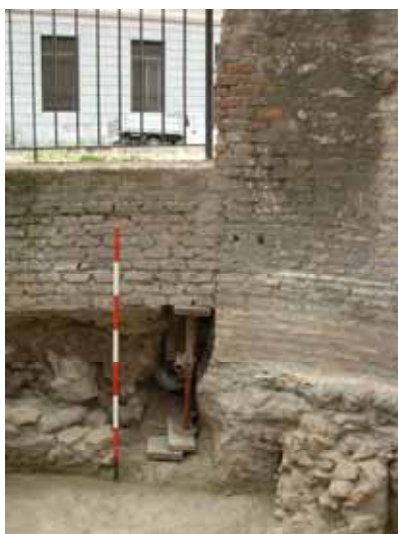
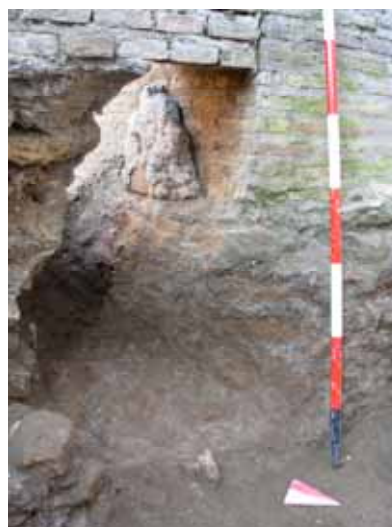
Figg. 26-28. Resti del *praeefurnium* all'interno della nicchia 4.

Lungo il tratto ovest della stessa nicchia 4, in posizione un po' decentrata, si inserisce la struttura di un *praeefurnium*, di cui si conserva in elevato lo stipite ovest in laterizi e, inserita nella cortina del muro della nicchia, l'imposta dell'arco di copertura, realizzato originariamente con una ghiera in mattoni. Attualmente della ghiera non

rimane traccia, tranne un residuo di mattoni visibili all'esterno, mentre l'ingombro dell'imposta dell'arco è tamponato con mattoni moderni, gli stessi utilizzati per la ricostruzione del muro interno della nicchia (figg. 26-27).

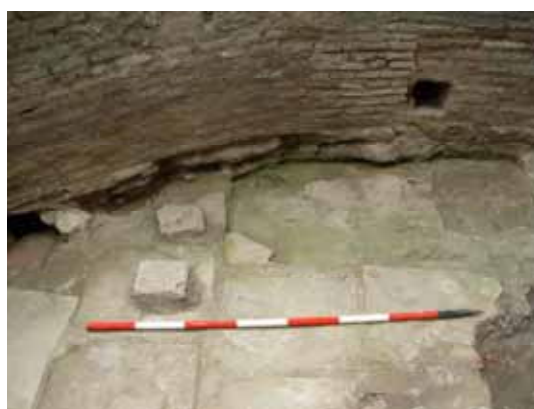
Fig. 30. Nicchia 5. Particolare del pavimento e delle *suspensurae*.

Resti di un terzo *praefurnium* sono emersi anche all'interno della nicchia 5<sup>17</sup>, dove sul limite nord del saggio II è stato intercettato uno degli stipiti, conservato per un'altezza di poche decine di centimetri. La struttura era stata già individuata integralmente dal Deichmann e da lui rilevata con appunti e schizzi (fig. 29) che documentano, assieme al *praefurnium*, anche la pavimentazione in laterizi e le *suspensurae* del vano riscaldato allestito all'interno della nicchia 5, parzialmente esposto nel corso di quest'ultima indagine (figg. 30-32).

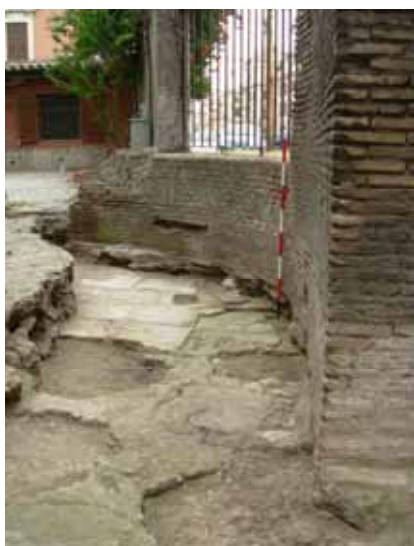
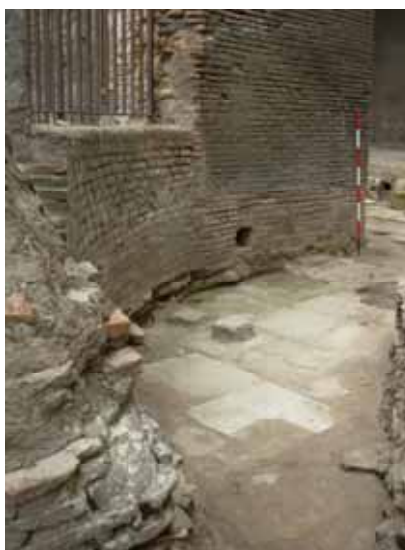
Figg. 31-32. Nicchia 5. Strutture relative alle vasche termali.

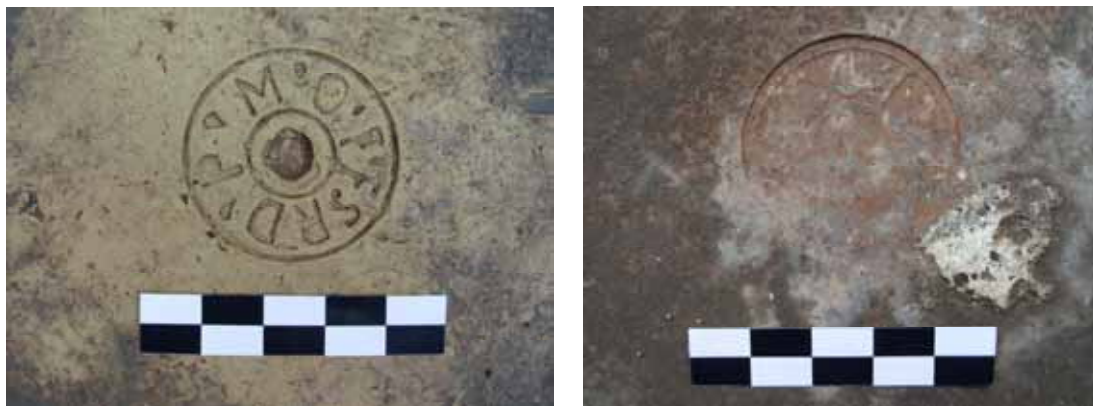
Figg. 34-35. Bolli su mattoni bipedali.

durre alla serie di marchi dell'*officina Domitiana*, attiva nel IV secolo d.C., per i quali si veda come confronto il bollo *OFF(icina) S(ummae) R(ei) F(isci) DOMI(tiana)* in *CIL XV*, 1569.

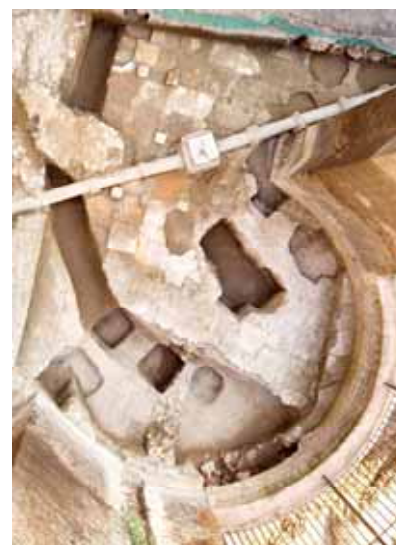
Figg. 36-37. Pianta delle fosse di spoliazione (a sinistra), veduta aerea generale delle fosse (a destra).

Il pavimento rinvenuto all'interno delle nicchie 4 e 5 è lacunoso in più punti, con tracce evidenti di interventi di spoliazione (figg. 36-37); non è escluso che alcune di queste lacune tra loro analoghe per forma (rettangolare), dimensioni (mt. 0.50 x 0.80, circa) e posizione (lateralmente a ridosso dei pilastri), possano essere interpretate come fosse praticate per l'asportazione di elementi di pregio di arredo o funzionali all'impianto termale. Di queste ipotetiche strutture si può ricostruire il perimetro attraverso le impronte lasciate all'interno delle fosse e sulle fondazioni, dove sono chiaramente visibili i segni delle scalpellature per l'estrazione del pezzo. Altre fosse di forma quadrangolare (mt. 0.70 x 0.80) e molto profonde (mt. 1.00/1.20 circa) sono state individuate all'interno della nicchia 4, in posizione centrale ed in asse con la testata dei pilastri; se tali buche non sono attribuibili ad interventi praticati in età moderna, come poteva sembrare inizialmente, è plausibile ipotizzare che possa trattarsi, anche in

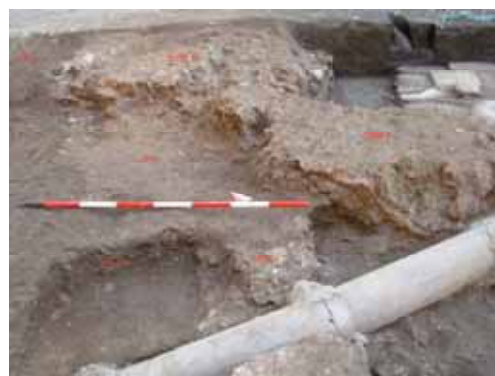
Fig. 39. Facciata ovest del crollo murario.

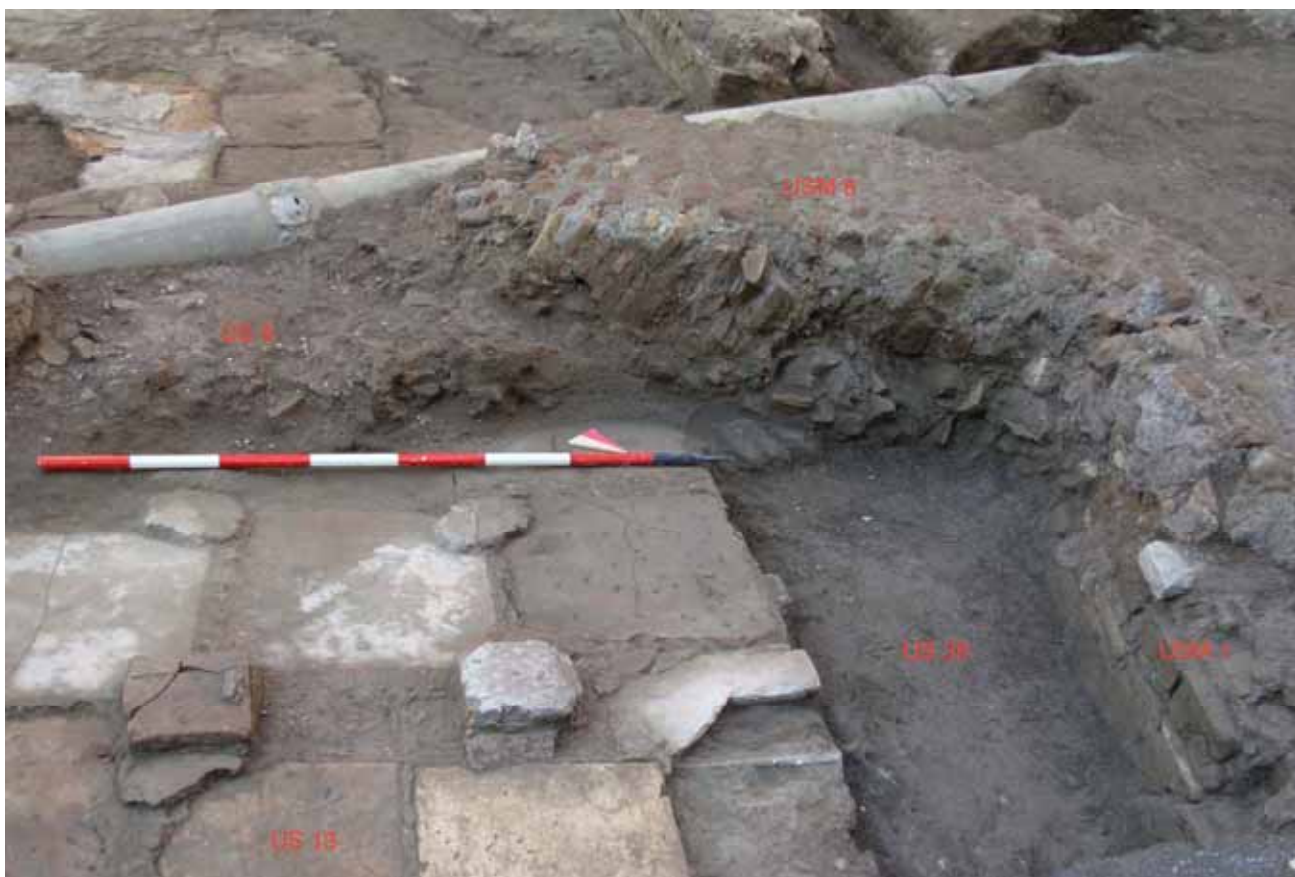
Fig. 40. Facciata est del crollo murario che copre il setto in *opus vittatum* ed il piano pavimentale con *suspensurae*.

Entrambe le strutture e lo strato di malta coprono il tramezzo in *opus vittatum* e gli strati di terra ad esso retrostanti, precedentemente rasati dall'intervento moderno di livellamento eseguito all'interno dell'Aula (vd. *supra*).
