## Ritrovamento di una fornace da calce a Sala Baganza

Manuela Catarsi - Cristina Anghinetti

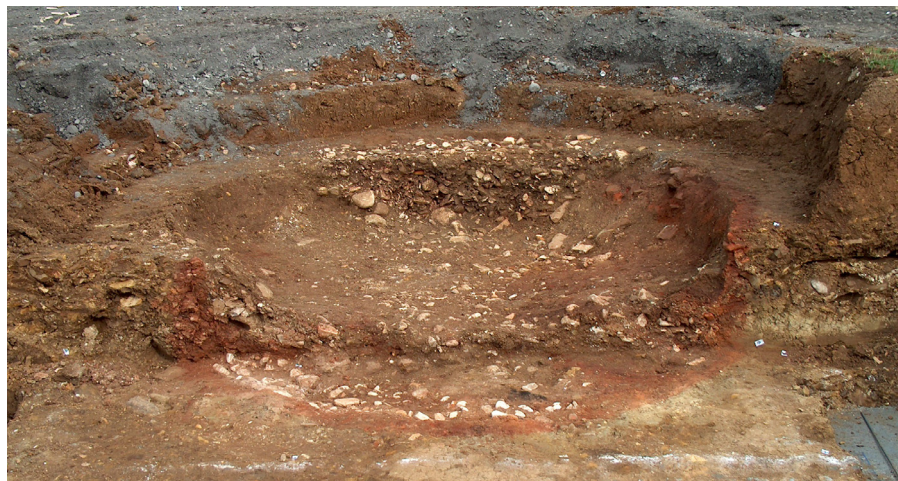
Fig. 2. La calcara al momento della scoperta dopo una pulizia preliminare.

I lavori di scavo archeologico, che ne sono seguiti<sup>3</sup> hanno permesso di determinare come la struttura presentasse una pianta circolare, ricavata con taglio a risega nel terreno (profondità massima conservata m. 3, 50) e foderata in ciottoli (fig. 2).

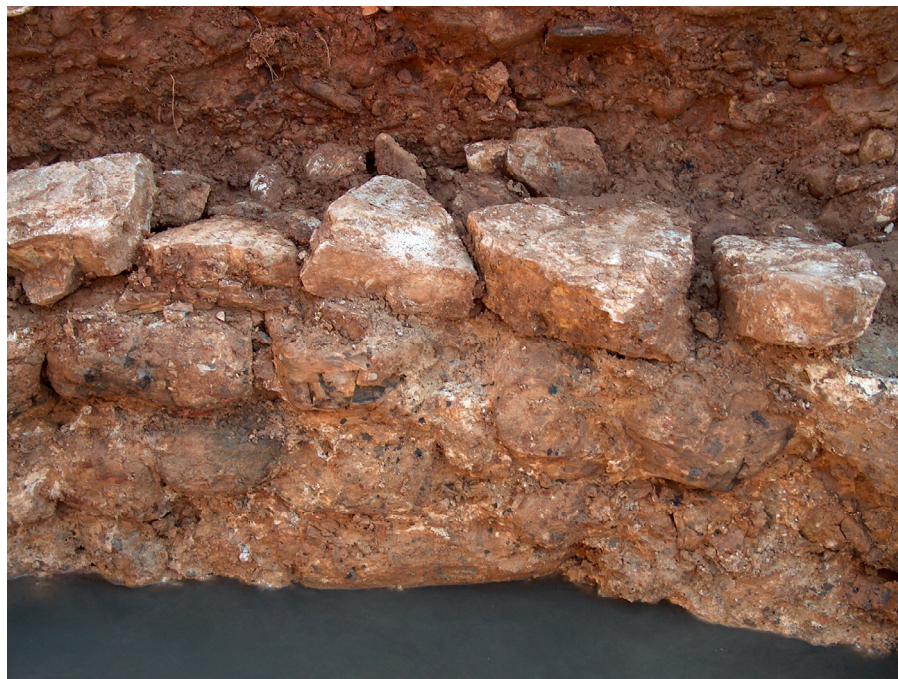
Fig. 3. Particolare della tessitura di rivestimento in pietre refrattarie della calcara.

La fodera (diametro interno m. 4,70, spessore cortina ca. 50 cm) era formata da grossi ciottoli cementati disposti per lo più orizzontalmente in filari pseudorettilinei (da 4 a 6) a corsi alternati, presentava una cortina con tessitura uniforme, ottenuta grazie alla martellinatura delle superfici per formare piani d'attesa regolari, rinalzati nelle fessure da materiale a pezzatura minuta (figg. 3-4).

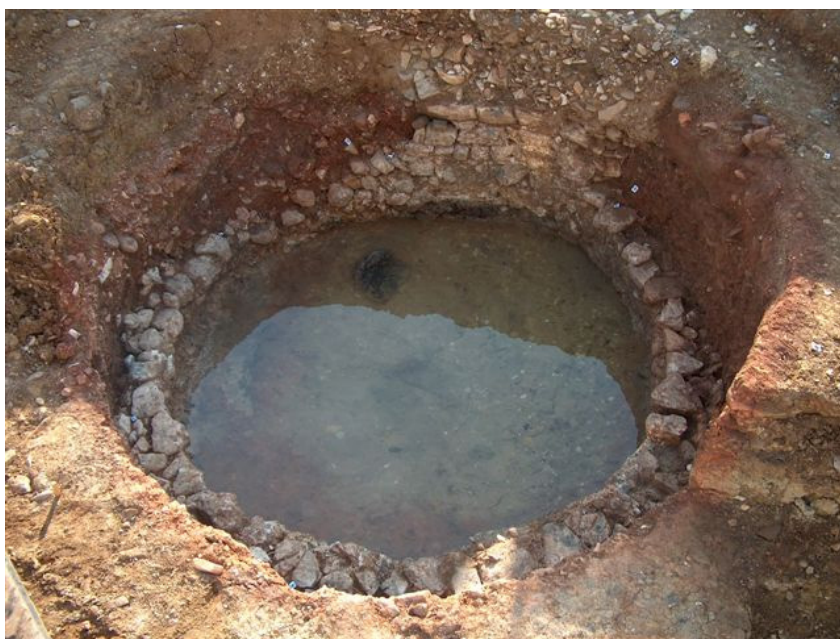
Fig. 4. La calcara a fine scavo.
