Architettura negli interni: strutture (non tanto) provvisionali per la messa in sicurezza di volte in muratura - Opere evolute preliminari al consolidamento

Vincenzo LEGNANTE - Marco MANCINI

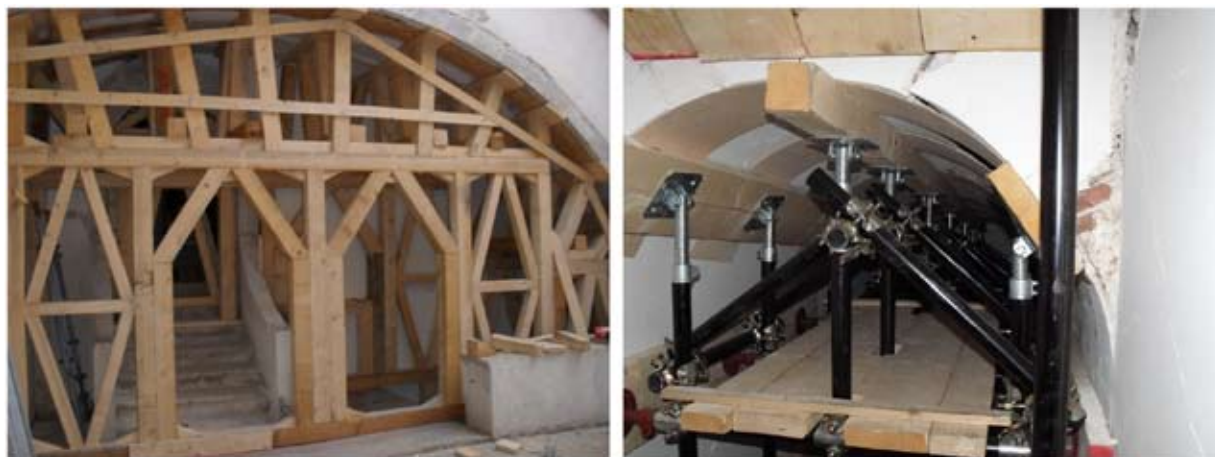
Fig. 1 - Puntellamenti in elementi lignei e legno/metallo - (Fonte: www.innovazionerestauro.it)

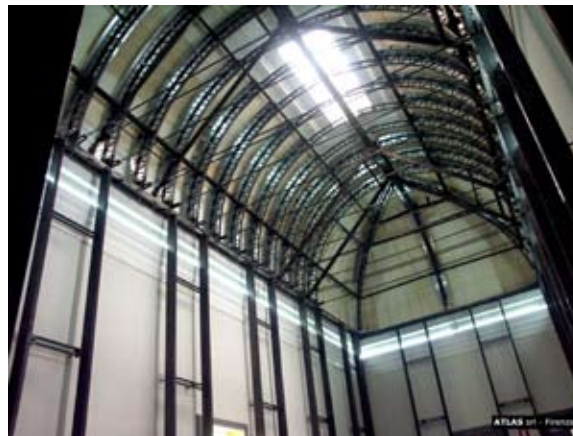
Fig. 7 Casi studio: A - Cecina: vista di insieme della struttura realizzata

Le centine sono state realizzate con modalità costruttive diverse, in relazione alle diverse configurazioni e alla geometria dell'opera. A Cecina è stato scelto un sistema di semi-centine accoppiate in chiave, ed ancorate alla trave perimetrale. Ciascuna semi-centina è stata realizzata con anima reticolare in tubi ed ali in ferri piatti all'estradosso ed all'intradosso. Una trave di sommità ha funzionato da spina dor-

sale della struttura e da collegamento primario tra le centine in senso longitudinale. Il lato corto è stato servito da 3 semi-centine di cui 2 diagonali ed una in asse con la trave di sommità.

Dal punto di vista visivo il risultato è una serie di archi paralleli irrigiditi dalla trave di sommità che fa da riferimento in quota. La scelta di lasciare il materiale al colore naturale del ferro lavorato (nero-bluastrò) a contrasto con il colore bianco di pareti e volta conferisce un aspetto ancora più imponente alla struttura. La ricorrenza di elementi architettonici fortemente caratterizzanti strutturalmente (gli archi) e la loro costruzione in forma reticolare esaltano la percezione di forza strutturale dell'insieme.

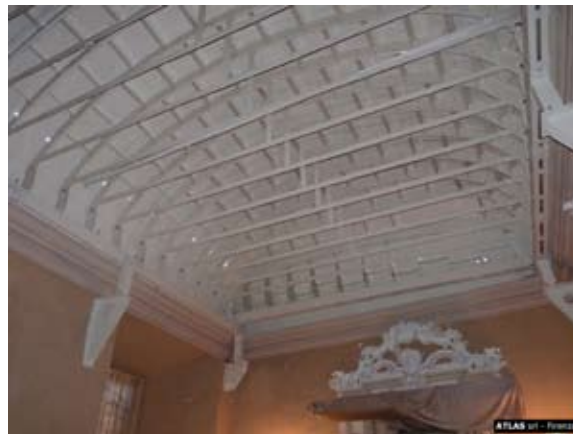
Fig. 8 Casi studio: B - Imola: vista di insieme della struttura realizzata

Ad Imola (caso B) invece si è optato per una tipologia che, a partire dal cornicione, prevedeva l'utilizzo di cinte intere realizzate in officina costituite da un'anima in lamiera e ferri piatti come ai superiori ed inferiori. Le cinte in questo caso erano su misura, una per ogni sezione della volta, ad interasse di 50 cm.

I lati corti sono stati coperti con piccole cinte anch'esse ad interasse 50 cm, collegate tra loro ed alle cinte trasversali più vicine.

Il collegamento e l'irrigidimento della struttura è stato realizzato con elementi trasversali, anch'essi ogni 50 cm. L'effetto di insieme in questo caso è stato di una struttura bidirezionale distribuita con la tipologia di cassettonato curvo, costituito dalla maglia regolare di 50x50 cm di lamiera.

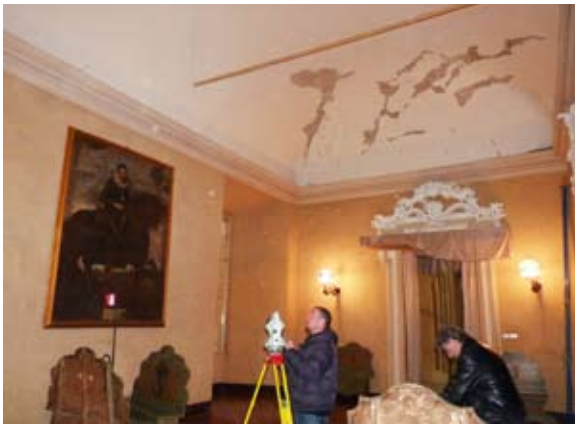
Fig. 12 Casi studio: B - Imola: rilievi con stazione globale

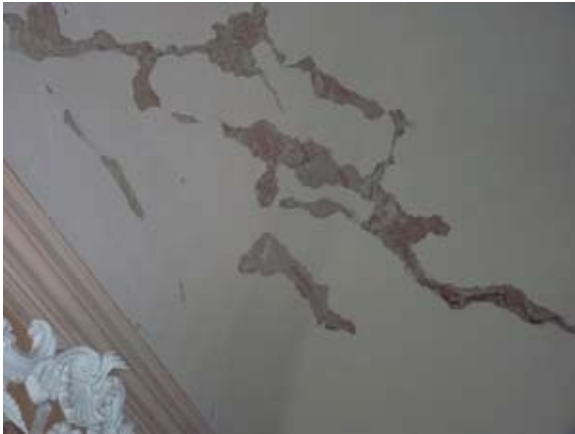
Fig. 13 Casi studio: B - Imola: le gravi lesioni sulla volta realizzata con mattoni disposti in foglio

La causa della lesione è stata il primo input progettuale: dove il solaio coperto dalla volta era reputato in buono stato si è preferito gravare a terra, in prossimità delle pareti, con piedritti collegati tra loro con carico distribuito alla base (caso A). Nel caso B, potendo utilizzare soltanto le due pareti resistenti longitudinali si è optato per un intervento più invasivo, tramite il fissaggio di mensole a muro con barre affogate mediante resina epossidica.

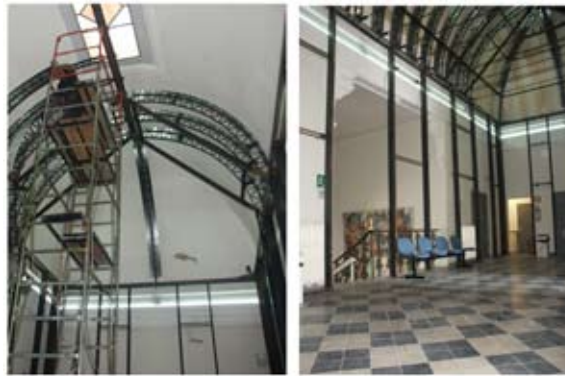
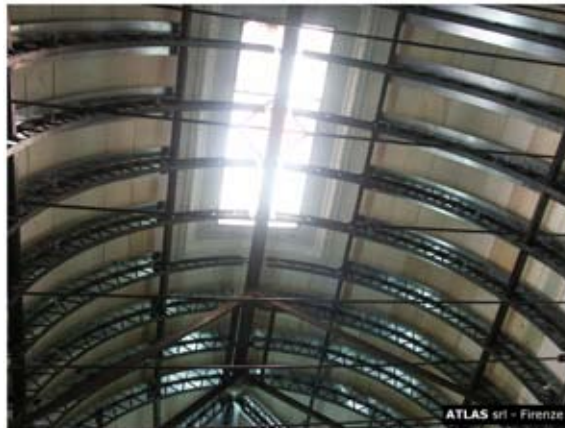
Fig. 14 Casi studio: A - Cecina: fasi costruttive della realizzazione della struttura

Diverse anche le tecniche di montaggio: in A sono stati impiegati due trabattelli mobili movimentati manualmente, con supporti alla movimentazione ed al montaggio quali scale e carrucole. In B invece è stato montato un piano di lavoro su ponteggio, lasciando un'apertura centrale per il sollevamento delle centine (ingombro in lunghezza circa 6 m ciascuna), poi richiusa una volta issati tutti gli elementi.

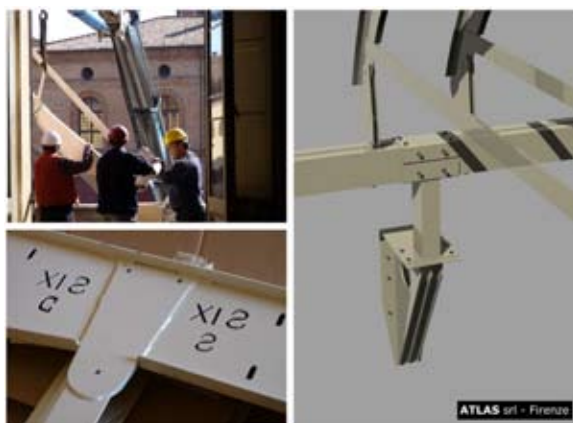
Fig. 15 Casi studio: B - Imola: fasi di trasporto delle cinte e 3d di progetto

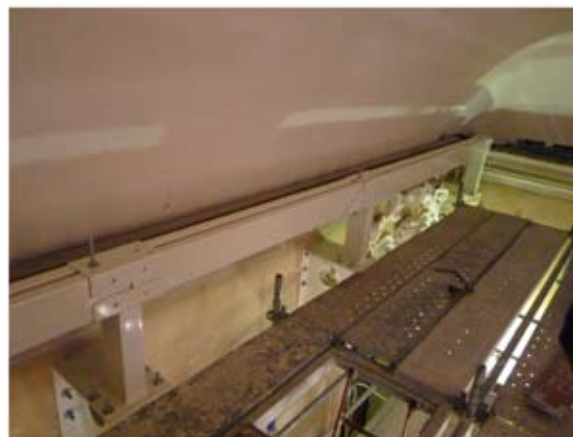
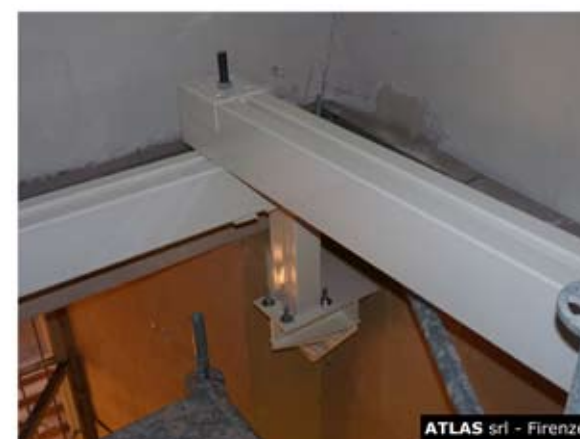
Fig. 16 Casi studio: B - Imola: la trave di cordolo perimetrale

Carattere comune ai due interventi è il montaggio di una trave-cordolo perimetrale, appoggiata su piedritti nel caso A e su mensole nel caso B, con il recupero delle irregolarità delle quote del pavimento e delle verticalità delle pareti.

Questa apparecchiatura costituisce il telaio di riferimento che regolarizza la geometria a partire dalle imposte. Ha inoltre funzione di cordolo di contenimento per gli effetti di spinta laterale delle centine durante il montaggio. Svolge allo stesso tempo la fondamentale funzione di guida dimensionale e trave perimetrale per il posizionamento dei singoli elementi centinati e conferisce alla struttura nel suo complesso la compatibilità dimensionale tra le singole parti e l'intera opera. È realizzato dall'accoppiamento di due profili uguali e distanziati il cui spazio centrale svolge funzione di guida su cui innestare gli elementi in elevazione, con la registrazione millimetrica.

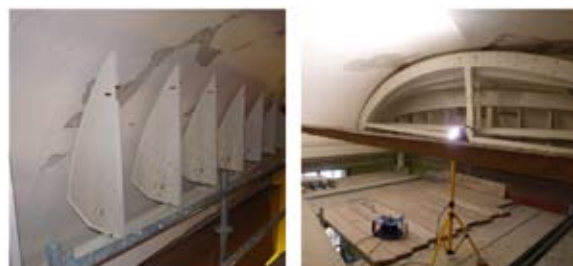
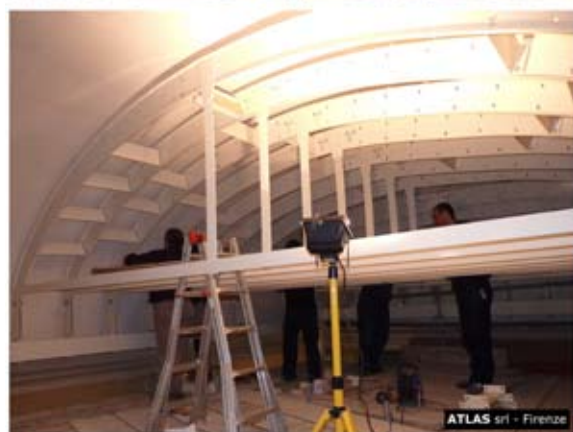
Fig. 17 Casi studio: B - Imola: fasi costruttive di posizionamento delle cinte

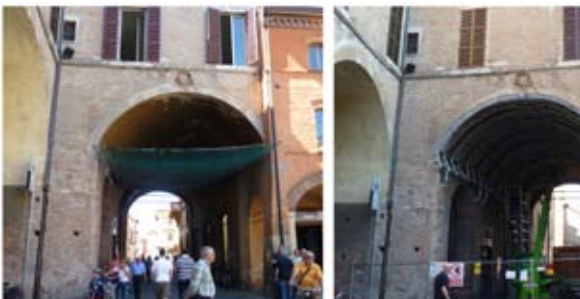
Fig. 18 Esempio di sistema di puntellamento evoluto impiegato in esterno a protezione di eventuali distacchi di intonaco - Imola volta palazzo comunale. Prima e dopo l'intervento: la rete esistente viene sostituita da un sistema di centine
