Vico del Fauno, Saggio 2

Annarita Sorriento

Nell'ambito dei progetti "Rileggere Pompei" e "Progetto Regio VI", sono state condotte delle ricerche finalizzate a documentare la sistemazione e la manutenzione di strade e marciapiedi della Regio VI¹.

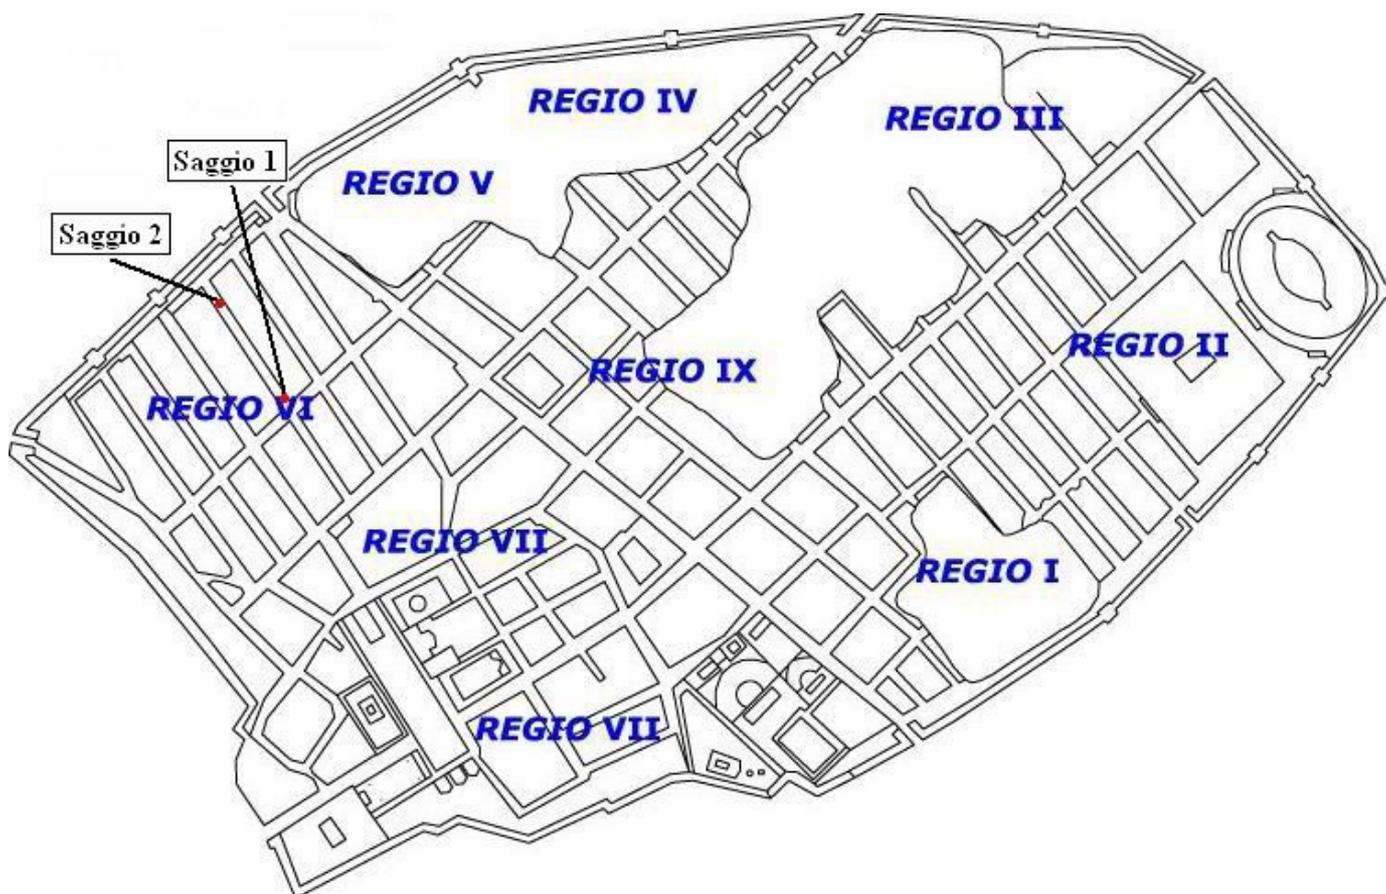
Fig. 1. Localizzazione del saggio 1 e 2 in Vico del Fauno.

Si è scelto di effettuare un saggio in *Vicus* del Fauno (fig. 1), perchè la strada non è mai stata basolata ed offre l'interessante opportunità di indagare le fasi di frequentazione precedenti all'eruzione. Il saggio 2 è stato effettuato dinanzi al perimetrale occidentale della *domus* VI, 11, 4.17 in opera quadrata di travertino ed ha interessato sia il marciapiede antistante l'edificio, nel tratto che si estende dallo stipite Nord dell'ingresso n° 4 fino al confine meridionale dell'abitazione, sia la carreggiata, nella porzione compresa tra il suddetto marciapiede ed il perimetrale orientale in opera incerta di lava della *domus* VI, 9, 2.13 (Casa di Meleagro). L'area interessata dal saggio stratigrafico misura m 7,07 in direzione Nord-Sud e m 4,45 in direzione Est-Ovest.

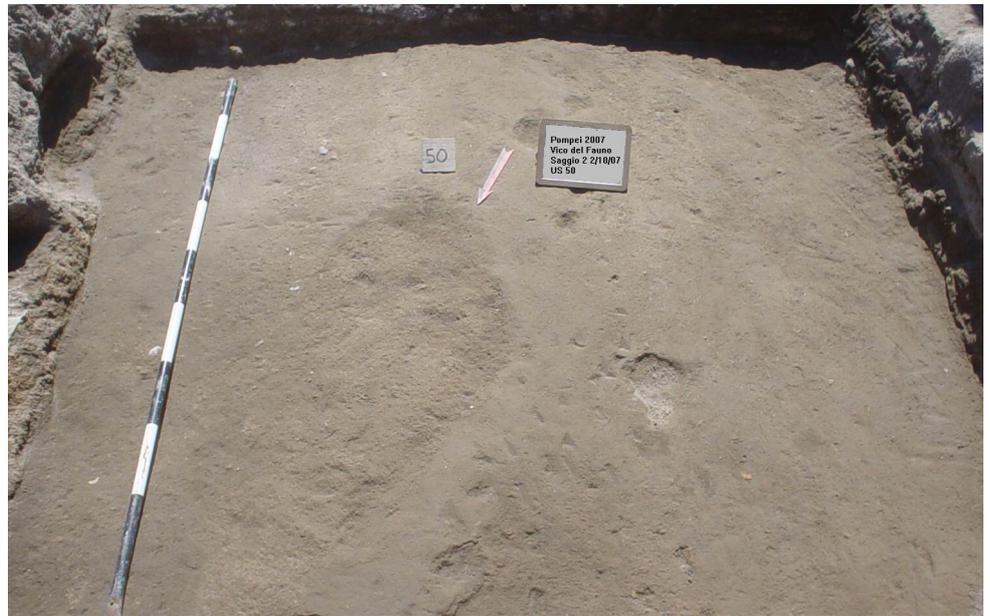
Fig. 2. Piano stradale più antico (50).

Alla quota di 39,23 m s.l.m. è stato rinvenuto il piano di calpestio più antico (50), che presenta una pendenza dell'1,2% (fig. 2). Questo livello è composto dallo stesso tipo di terra che costituisce il terreno vergine, sul quale va direttamente ad impostarsi, ma rispetto ad esso è molto più duro e ben compattato; è frammisto a frammenti di pareti di contenitori, un frammento di bucchero ed uno di impasto bucceroide, alcuni di vernice nera ed altri di ceramica comune.

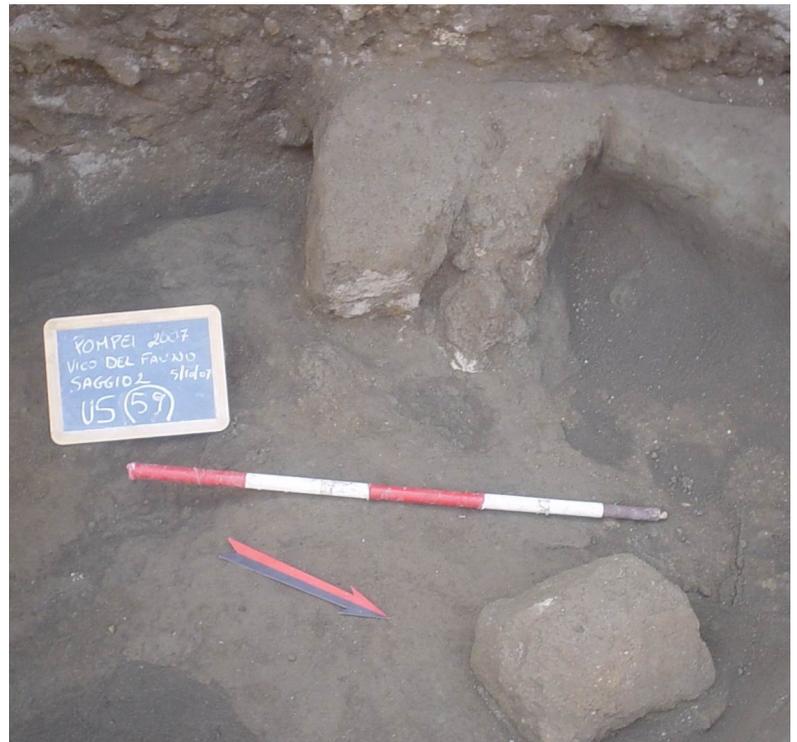
Fig. 3. Blocco in pappamonte.

Lo strato 50 è tagliato per l'allettamento di un blocco in pappamonte (fig. 3), visibile al confine occidentale del saggio, al di sotto del perimetrale orientale della *domus* VI, 9, 2.13. Un'ulteriore indagine chiarirà se questo blocco è pertinente ad una struttura ancora *in situ* o se ne è l'unico superstite.

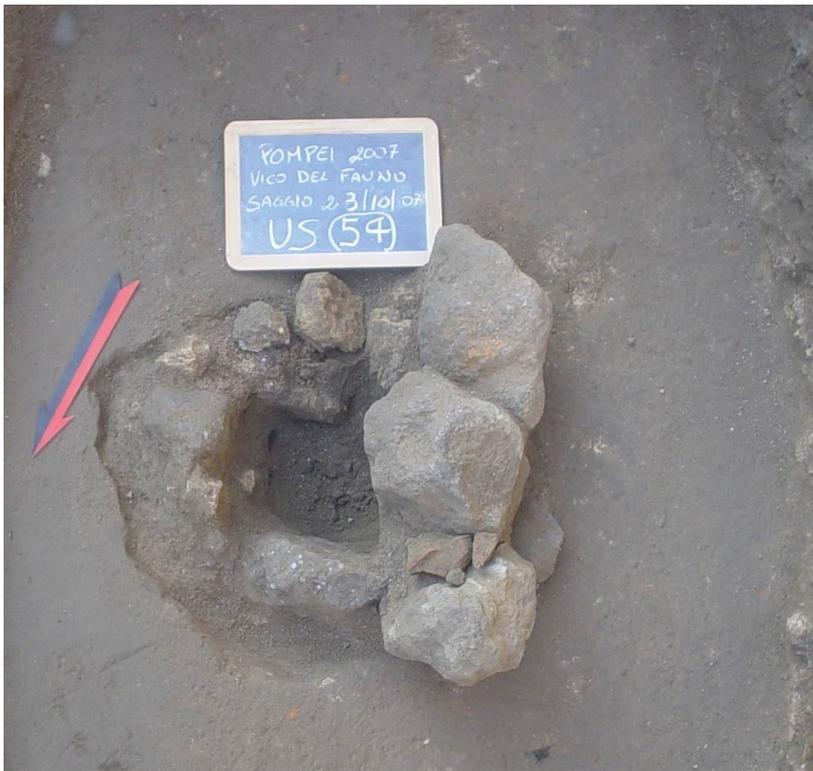
Fig. 4. Foro foderato in pietre, probabile alloggiamento per un montante della "capra" utilizzata per realizzare la facciata in blocchi di travertino della domus VI,11,4.17.

Il rappezzo del piano più antico sopra descritto è stato a sua volta tagliato da un foro, foderato da pietre (fig. 4), tra le quali sono emersi due spessi frammenti di bucchero, di ottima fattura; le pietre probabilmente provenivano da una struttura dismessa.

Il buco si trova di fronte al perimetrale occidentale della domus VI,11,4.17 e non è da escludere che in esso e in un altro foro circolare situato a poca distanza e perfettamente in asse potessero essere alloggiati i montanti della "capra" utilizzata per realizzare la facciata in blocchi di travertino.

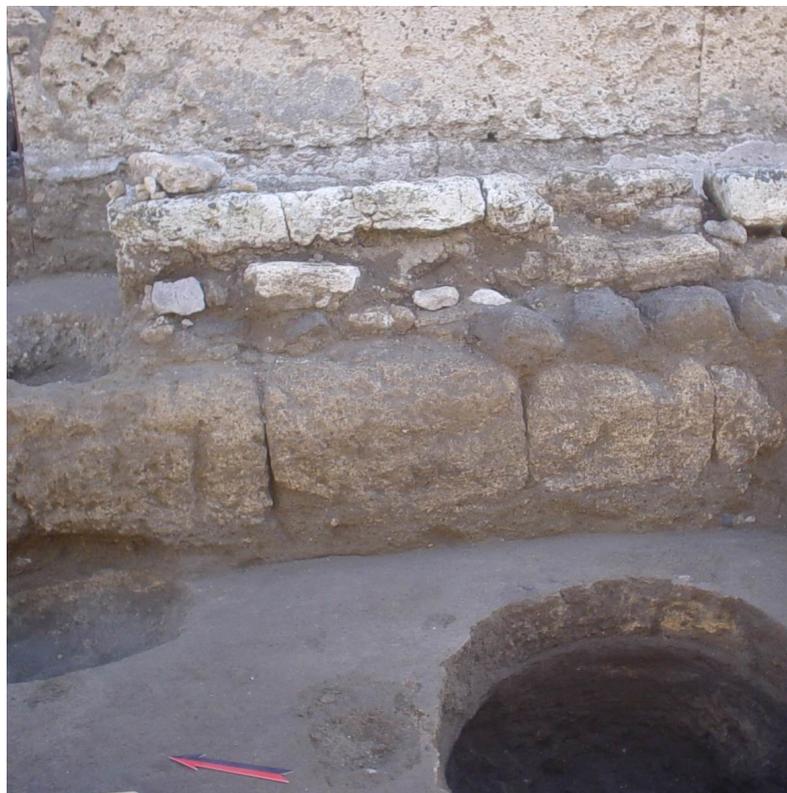
Fig. 5. Stratigrafia dei cordoli del marciapiede pertinente alla domus VI,11,4.17.

A un momento successivo, quando la sede stradale era ancora pavimentata dal battuto sopra descritto, risale la prima fase del marciapiede orientale, databile al II sec. a.C., che ad essa si sovrappose. Esso è bordato da un cordolo in poderosi blocchi di travertino alti circa 40 cm e posti di taglio (fig. 5); il suo piano di calpestio era costituito da un bel cocchiopesto (44) con scaglie di travertino sparse e frammenti di intonaco di primo stile di colore giallo inseriti nella superficie.

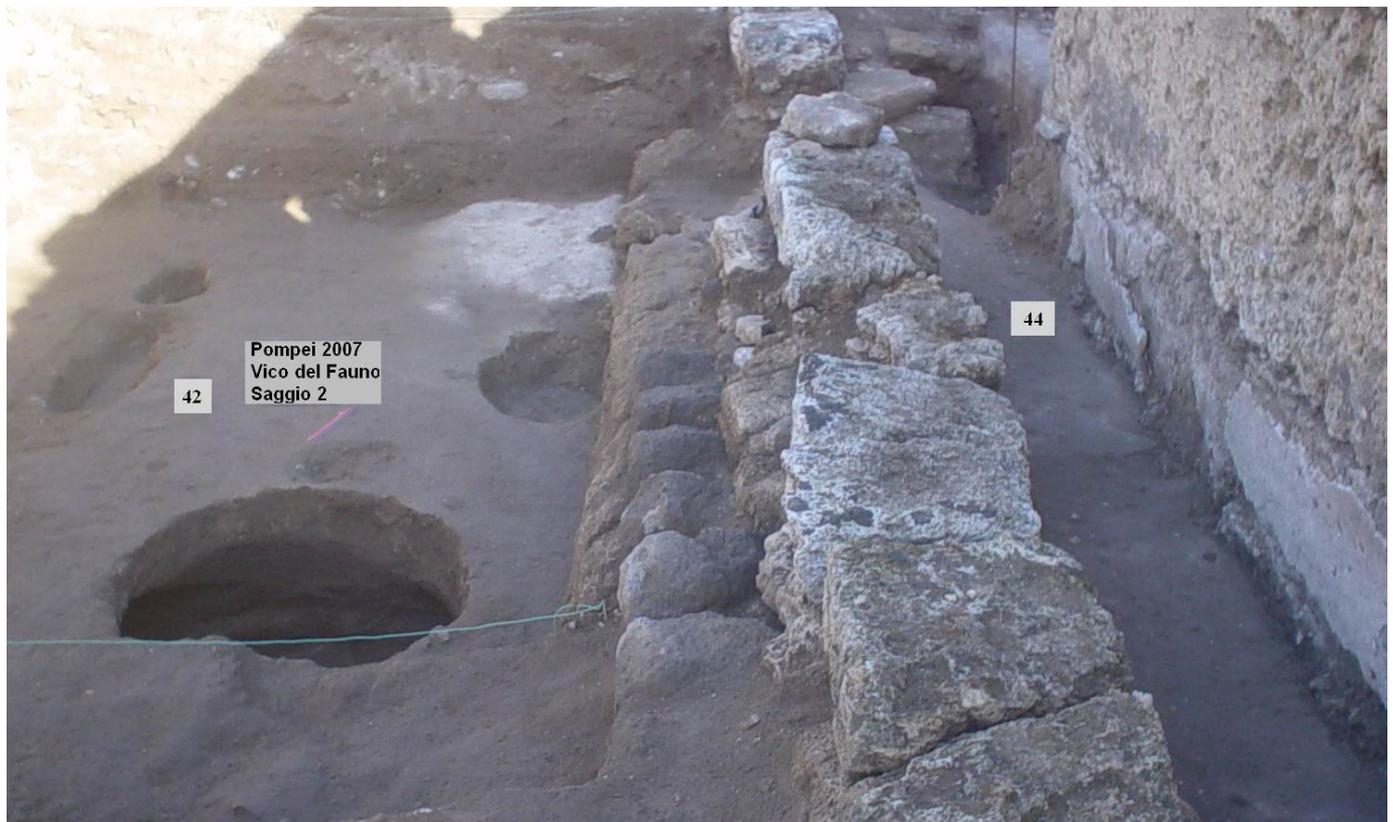
Fig. 6. Battuto stradale di età ellenistica (42), costituito da terra e polvere di travertino.

Al di sopra dei livelli descritti si imposta, alla quota di 39,36 m s.l.m., un interessante battuto di età ellenistica (42) pervenuto in ottime condizioni e avente una pendenza pari all'1,3%. Quest'ultimo consta di uno strato superiore spesso circa 5 cm, ben levigato e molto duro, che forma una sorta di lastra, costituita da terra e polvere di travertino compattate, allettata su una preparazione friabile, spessa circa 10 cm, realizzata in travertino triturato e ottenuta verosimilmente dagli scarti di lavorazione provenienti dalla facciata della domus VI, 11, 4.17. Il travertino si concentra, infatti, in quantità maggiore a ridosso dell'abitazione, nella zona orientale della sede stradale, mentre è misto a terra nella porzione occidentale. I materiali rinvenuti sono ascrivibili ad un orizzonte cronologico di IV-III sec. a.C.

La sede stradale ha subito diversi rifacimenti, costituiti da battuti di terra, che presentano una maggiore consistenza nei livelli più antichi. Di particolare interesse si è dimostrato il battuto di età ellenistica (fig. 6), realizzato con la polvere di travertino, proveniente dagli scarti di lavorazione della facciata della *domus* VI,11,4.17. Si è potuto accertare, inoltre, che il piano stradale è stato rifatto più volte in età imperiale, segno della maggiore frequentazione della strada in quest'epoca, durante la quale sul vico si aprivano, ormai, molti edifici.
