Nuove ricerche nell'insula 7 della regio IX a Pompei. Campagna di scavo 2007

Marco Giglio

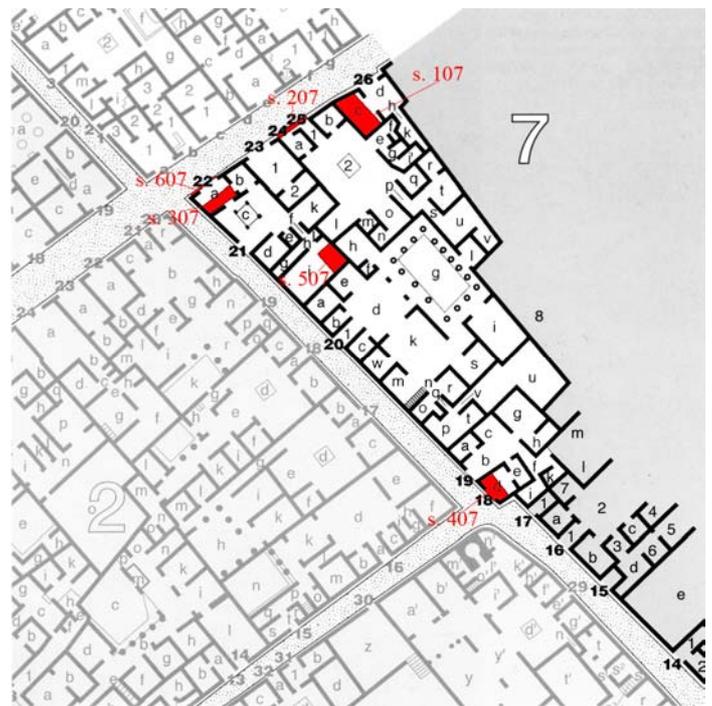
Fig. 1. Planimetria dell'area d'intervento con indicazione dei saggi realizzati nella campagna del 2007.

Le indagini hanno quindi interessato l'area occidentale dell'*insula*, all'altezza del Vicolo di Balbo (civico 18 - saggio 407), l'abitazione sita nel settore nord-occidentale della stessa (civico 21 – saggi 307, 507 e 607), il marciapiede sul lato nord-orientale dell'*insula* (saggio 207) e la vicina abitazione (civico 26 – saggio 107) (fig. 1). La descrizione delle evidenze sarà effettuata in maniera topografica, partendo dal settore occidentale e proseguendo verso settentrione.

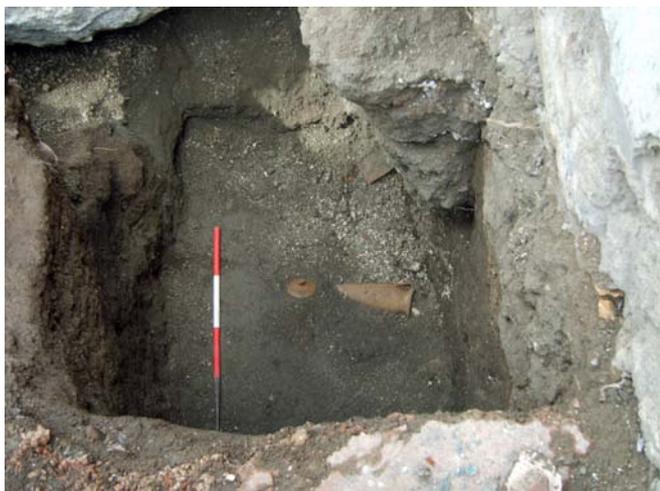
Fig. 2. Saggio 407: i tagli riempiti dal lapillo dell'eruzione del 79 d.C., vista da E.

cocciopesto, molto mal conservato, relativo all'ultima fase strutturale era tagliato da due buche quadrangolari, una nell'angolo nord-occidentale e l'altra lungo il margine occidentale, in corrispondenza del cordolo del marciapiede. Tali tagli, di profondità variabile, erano riempiti con lapillo *in situ* dell'eruzione del 79 d.C.⁵ (fig. 2). Se per il taglio situato all'interno della bottega appare difficile definirne la funzione, per quanto concerne quello lungo il cordolo del marciapiede, che si estende lungo tutto il fronte occidentale dell'*insula*, si può con una certa probabilità avanzare l'ipotesi che si tratti di cavi aperti per effettuare opere di risistemazione dell'area *post* terremoto del 62 d.C.

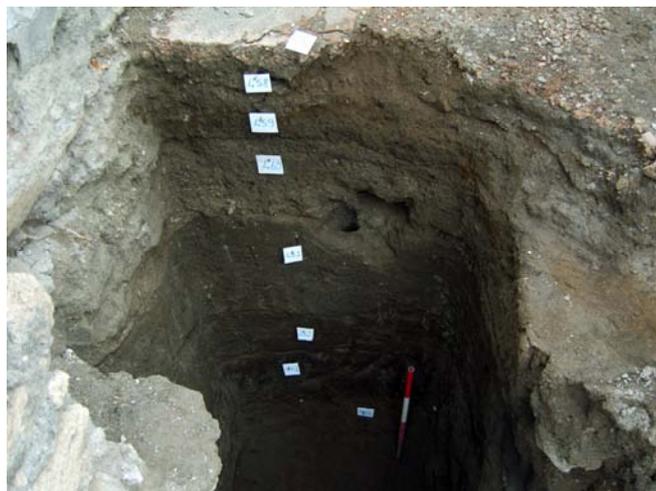
Fig. 3. Saggio 407: la sequenza stratigrafica individuata al di sotto del piano pavimentale in cocciopesto, vista da W.

Al di sotto del piano pavimentale della bottega è stata messa in luce una struttura muraria in blocchetti di calcare, intonacata su ambo i lati, per la quale non vi sono elementi per una puntuale definizione cronologica. La struttura potrebbe costituire l'originario fronte dell'abitazione al civico 19, rasata al momento della costruzione della bottega al civico 18, che si è chiaramente innestata all'interno di un sistema di tipo differente. Lo svuotamento delle buche ha, inoltre, permesso di analizzare la sequenza stratigrafica precedente l'impianto dell'abitazione, rappresentata da livelli di accumuli alluvionali, di spessore piuttosto consistente, giungendo a ca. 0,90 m. al di sotto del piano stradale. La presenza dei livelli alluvionali sin da una quota superiore rispetto a quella del basolato stradale di Vicolo di Tesmo e di Vicolo di Balbo, nonché l'assenza, in sezione, di chiari strati riferibili a battuti stradali, sembrerebbero far escludere la presenza di un precedente asse viario, cancellato al momento della creazione della bottega, che comunque appare essere pertinente all'ultima fase edilizia dell'abitazione IX, 7, 18 – 19⁶ (fig. 3).

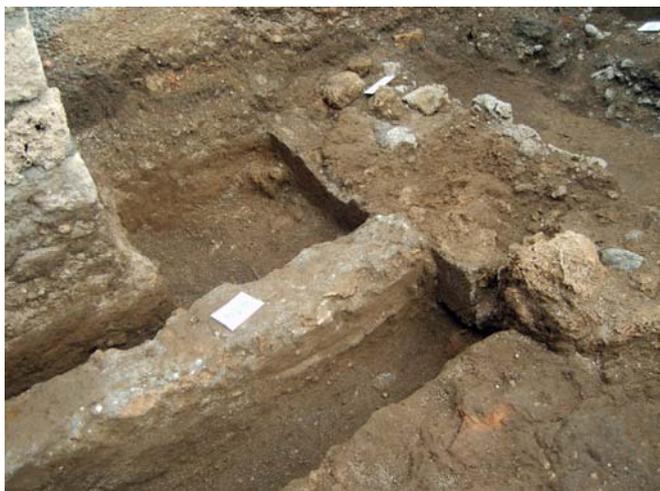
Fig. 4. Saggio 307: il limite delle fauces di prima fase, obliterato dalle strutture successive, vista da NW.

Nell'ambito del progetto si è ritenuto opportuno riprendere le indagini anche nell'abitazione IX, 7, 21, già indagata nella campagna del 2004 con saggi effettuati sia nell'atrio sia nell'ambiente indicato con la lettera b in pianta⁷, in cui era stato riconosciuto un ambiente di dimensioni minori rispetto all'attuale, aperto sull'atrio. Al fine di definirne ulteriormente la planimetria sono stati effettuati tre nuovi saggi all'interno della *domus*: due sul marciapiede e nella bottega ad esso prospiciente (indicata in pianta con la lettera a) e uno nella parte posteriore della casa, nel giardino (indicata in pianta con la lettera i)⁸. I saggi hanno consentito di recuperare il primo impianto planimetrico dell'abitazione, databile al III sec. a.C., come accertato nelle precedenti campagne. In questa fase la casa aveva un accesso principale sulla *viu mefiu*, con delle strette *fauces* ai cui lati si disponevano due ambienti di eguale dimensione. Sia le *fauces* sia l'ambiente occidentale sono stati cancellati ed inglobati, presumibilmente nella fase edilizia di fine I sec. a.C., con l'impianto della bottega al civico IX, 7, 22 (figg. 4-5).

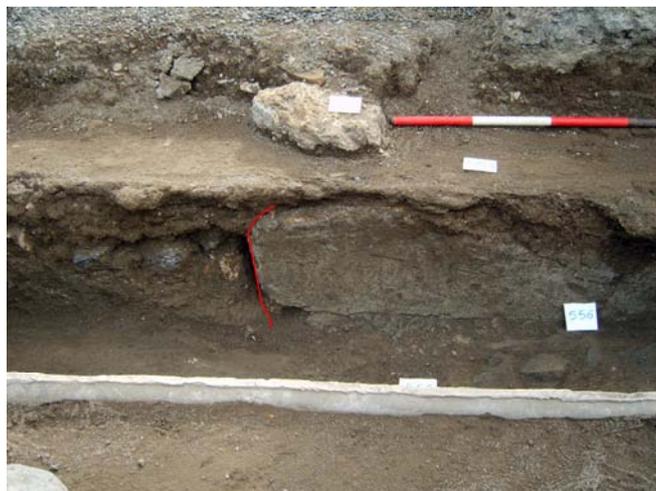
Fig. 5. Saggio 607: lo stipite occidentale delle fauces dell'abitazione IX, 7, 21, vista da N; in primo piano la fistula plumbea che alimenta l'abitazione IX, 7, 25.

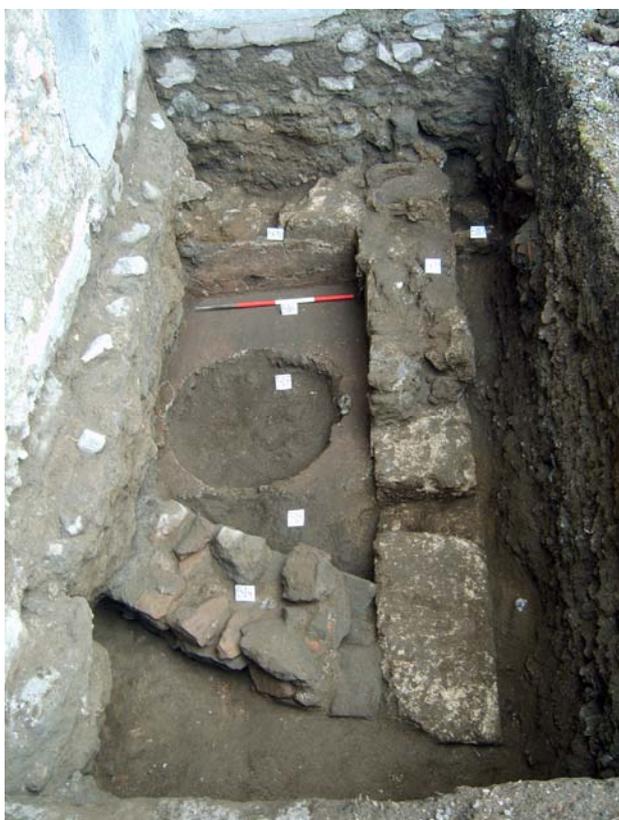
Fig. 6. Saggio 507: le strutture murarie di III sec. a.C., vista da N.

ambiente situato oltre l'attuale limite orientale del giardino – al di sotto del muro di separazione con l'attuale casa IX, 7, 20 – e di cui non è stato possibile recuperare la planimetria (fig. 6). Tali strutture vengono intenzionalmente obliterate nel II sec. a.C. con un innalzamento del piano di calpestio. L'innalzamento dei piani di frequentazione, già attestato in numerosi interventi di scavo a Pompei⁹, differisce per composizione da quelli normalmente rinvenuti; esso viene infatti realizzato deponendo sul piano pavimentale una serie di anfore di tipo punico integre e poste fittamente in senso alternato, in modo da non lasciare spazi liberi (fig. 7).

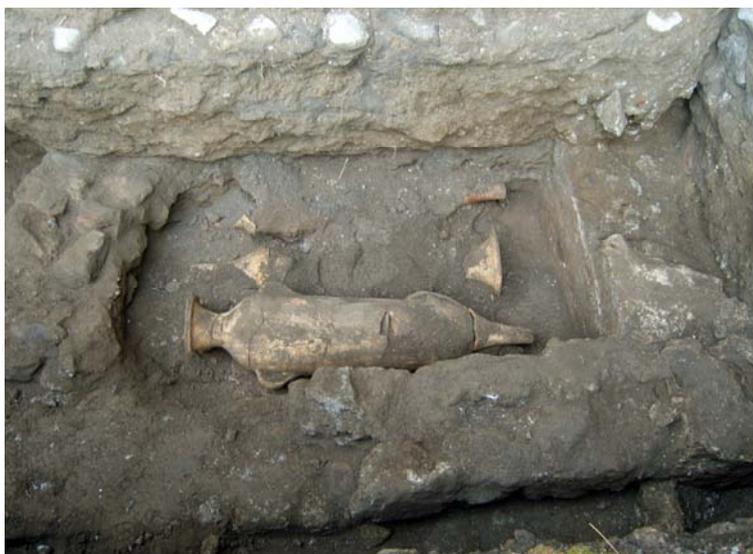
Fig. 7. Saggio 507: l'obliterazione con anfore puniche, vista da W; sullo sfondo la fondazione della tamponatura di ultima fase.

In una fase successiva, invece, si deve collocare l'impianto dell'attuale muro di delimitazione orientale dell'ambiente, che taglia gli strati di riempimento posti al di sopra delle anfore sino a giungere al livello delle stesse, intaccandole. Ad un momento successivo, non meglio definibile, si deve collocare la tamponatura della grande porta che metteva in comunicazione quest'abitazione con quella al civico 20.

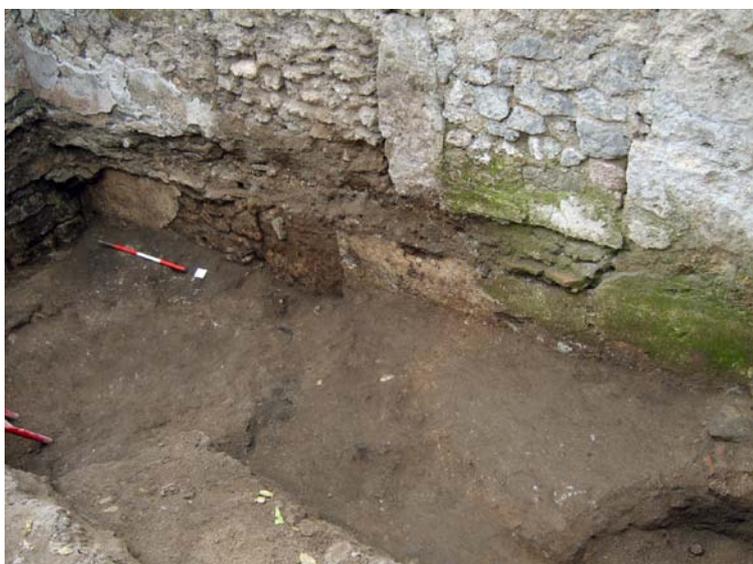
Fig. 8. Saggio 107: la struttura muraria di epoca classica cavalcata dalle strutture successive, vista da NE.

Per la fase più antica, invece, la struttura di epoca classica è stata messa in luce in luce per una lunghezza di ca. 5 m.. Si conserva al di sotto del muro di delimitazione tra le abitazioni IX, 7, 25 e 26; sono inoltre stati messi in luce i piani di frequentazione ad essa relativi, purtroppo in più punti compromessi dagli interventi successivi (fig. 8). La struttura muraria è realizzata con una tecnica simile all'opera a telaio, mediante l'uso di grandi catene realizzate con blocchi di calcare, che contengono blocchetti e scaglie di calcare disposte in modo più caotico e legate insieme da un sottile strato di argilla. Sul paramento esterno è inoltre presente, conservato in più punti, un intonaco di rivestimento di colore giallino, con una preparazione molto sottile, pari al massimo ad 1 cm. (fig. 9). Sul lato meridionale a questo muro se ne addossa un secondo, realizzato in un'opera a telaio con blocchetti molto regolari, anch'esso in seguito cavalcato dalle strutture più recenti (fig. 10). Le indagini effettuate non hanno purtroppo consentito di recuperare dati certi per l'inquadramento cronologico delle strutture. A tale scopo saranno realizzati nuovi approfondimenti, che cercheranno di indagare anche tutte le fasi di occupazione più antiche di questo settore della città.

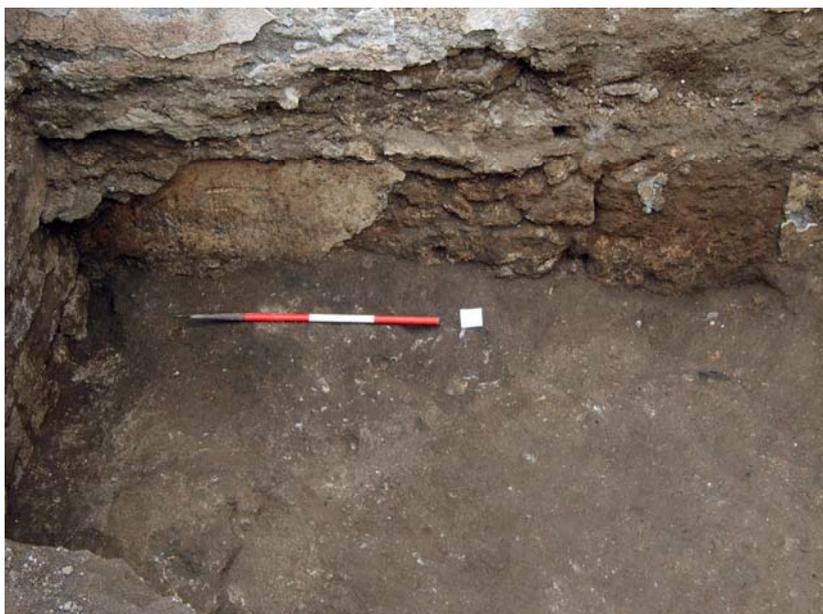
Fig. 9. Saggio 107: particolare della tessitura muraria e dell'intonaco di rivestimento della struttura di epoca classica, vista da E.

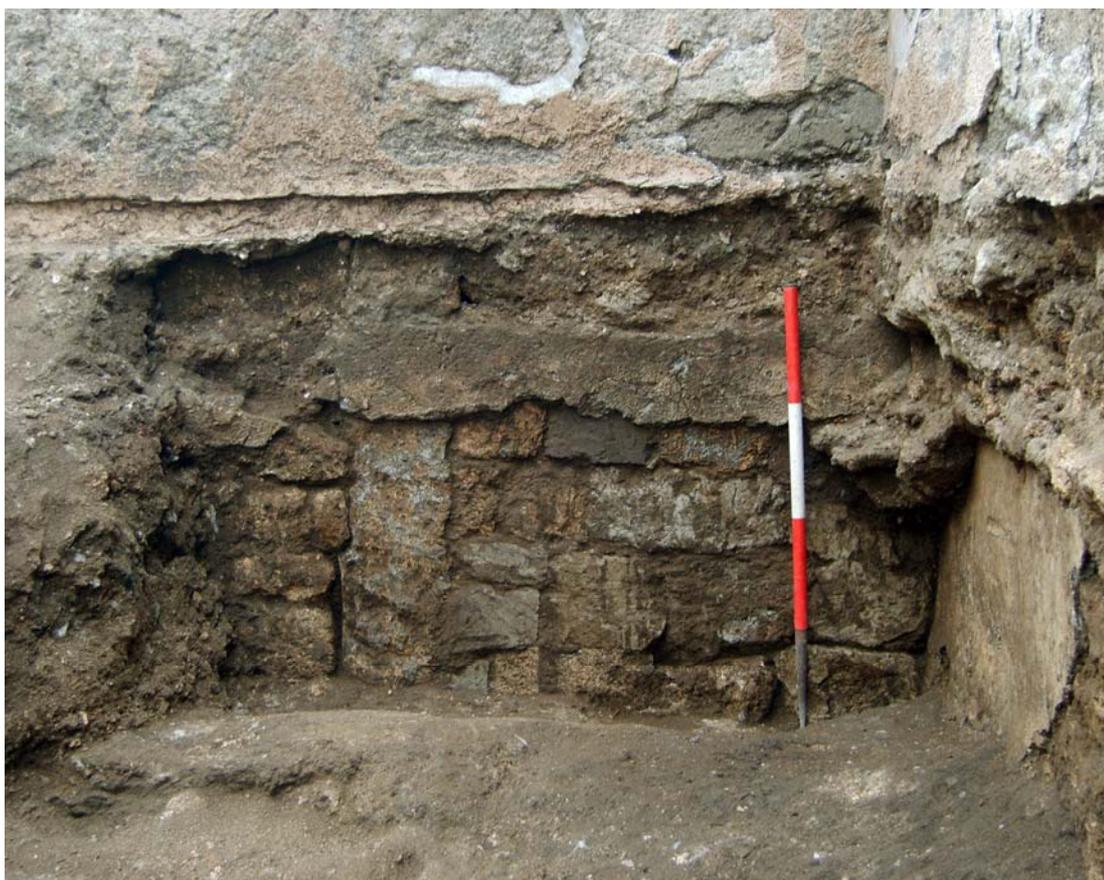
Fig. 10. Saggio 107: la struttura muraria che si addossa a quella di epoca classica, vista da N.

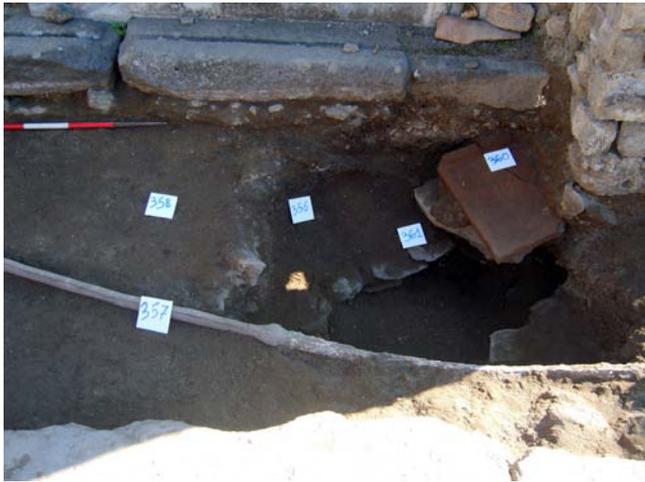
Fig. 11. Saggio 207: la fistula plumbea ed il pozzo, con lo scarico della latrina della bottega IX, 7, 23, vista da N.

nella vicina bottega IX, 7, 23, nonché un condotto, di non chiara funzione ricavato all'interno del muro nell'angolo NW del bancone della bottega IX, 7, 24 (fig. 11)¹⁴.

All'ultima fase di occupazione sono riferibili i rifacimenti dell'impianto idrico, testimoniati da una fistula plumbea, proveniente dal lato occidentale dell'*insula* e messa in luce sia in un saggio antistante la bottega IX, 7, 23 sia in quello all'esterno della casa IX, 7, 22, nonché un canaletto di scarico delle acque, proveniente da sotto le *fauces* dell'abitazione. E' interessante sottolineare che la condotta idrica, che attraversa il marciapiede per circa 20 m. non ha diramazioni, pur incontrando almeno tre botteghe, ed alimenta soltanto l'abitazione IX, 7, 25, che sembrerebbe essere l'unica provvista di un sistema di approvvigionamento idrico (fig. 12). I rifacimenti dell'impianto idrico sono in fase con la realizzazione del cordolo del marciapiede e probabilmente si datano ad epoca giulio-claudia¹⁵.

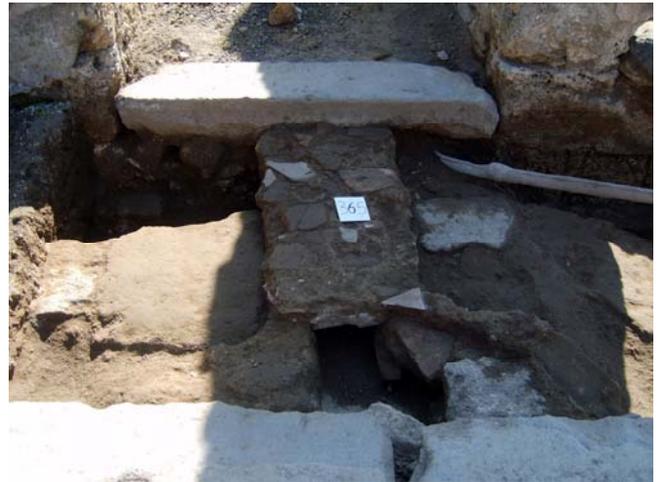
Fig. 12. Saggio 207: il canaletto di scolo dell'abitazione IX, 7, 25 e la fistula plumbea, vista da N.
