FOTOGRAMMETRIA, NUVOLE DI PUNTI E RISCHIO SISMICO. APPLICAZIONI E RIFLESSIONI SU UNA METODOLOGIA DI RILIEVO

The aim of this paper is to present the experience of a photogrammetric survey started in May 2009 to record the current state of some religious buildings involved in the earthquake of April 6th which affected L'Aquila and its municipalities. This experience gave us the opportunity to evaluate and verify a solution for a metric survey of buildings, which is based on photography applied in a post-earthquake scenario. An archaeological recording can become part of a wider process of knowledge and reconstruction, in which there is interaction between several agents (engineers, architects, archaeologists, etc.); in this way the approach to the survey problems was discussed taking into account specific needs. The paper illustrates the process of analysis and synthesis that led to the representation of architectural and archaeological data, and especially attempts to define, through specific case studies, the targeted use of the photogrammetric solution.

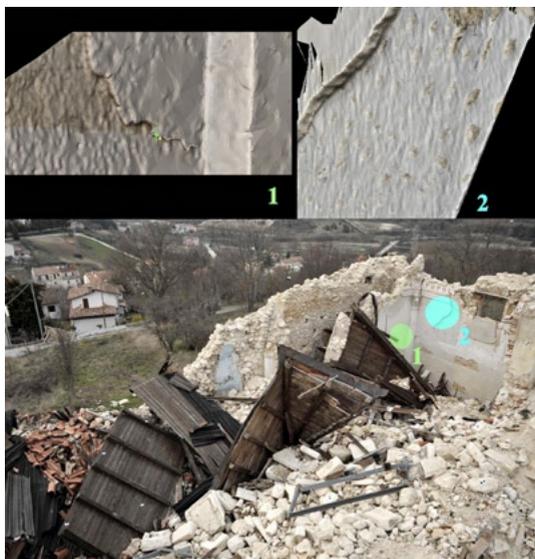
Fig. 5 – Immagine generale del crollo della chiesa di Castelnuovo e modelli 3D di superfici con intonaco. Nel modello 1 è possibile osservare la fase di digitalizzazione.
