Il castello di Marciano della Chiana.

Un restauro portatore di valori.

Simonetta BRACCIALI

IL CANTIERE DI RESTAURO DELLA TORRE DI MARCIANO DELLA CHIANA

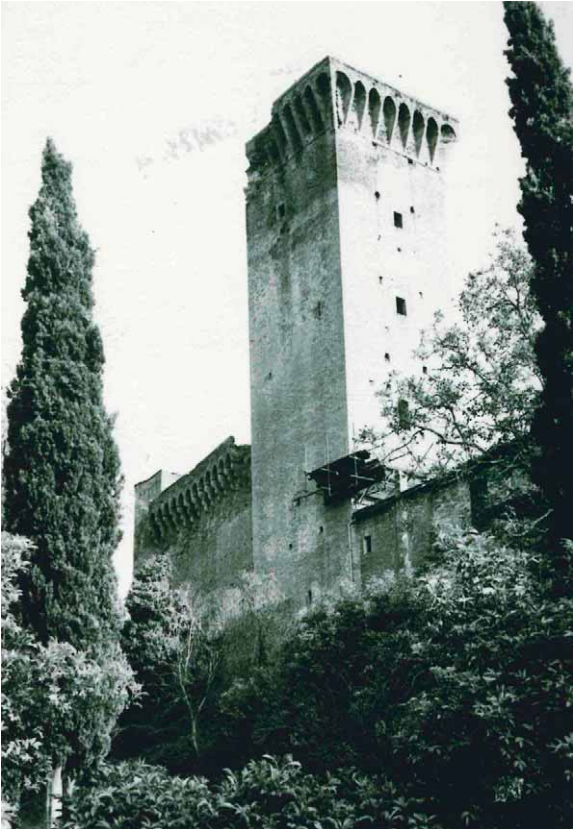
Figura 2: stato di conservazione della Torre anni '80, prima degli interventi di restauro.

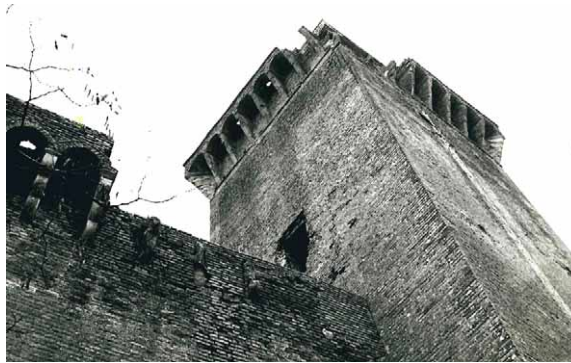
Figura 3: stato di conservazione dei beccatelli della Torre, prima degli interventi di restauro.

L'intervento causò forti dissesti statici, soprattutto ai sottostanti beccatelli che, privi del loro naturale carico, cominciarono a perdere la corretta posizione. Alcuni crollarono e altri presentavano forti lesioni.

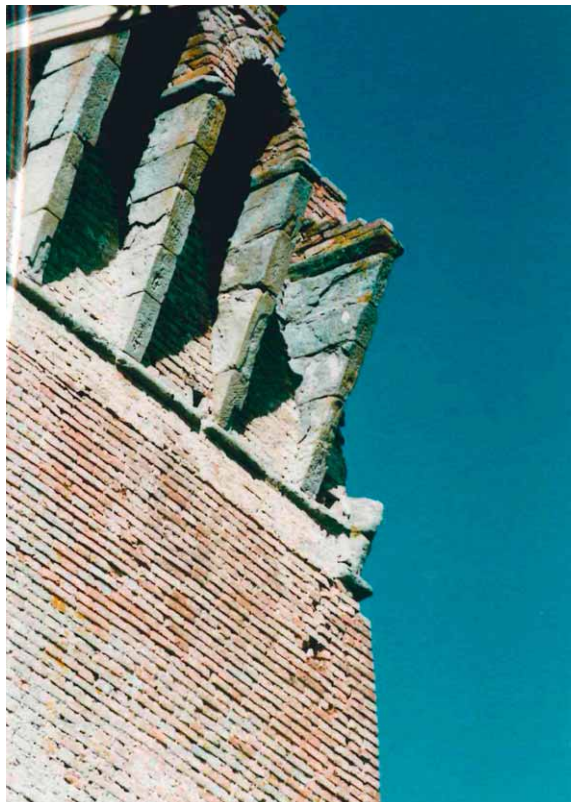
Figura 4: stato di conservazione dei beccatelli della Torre, prima degli interventi di restauro.

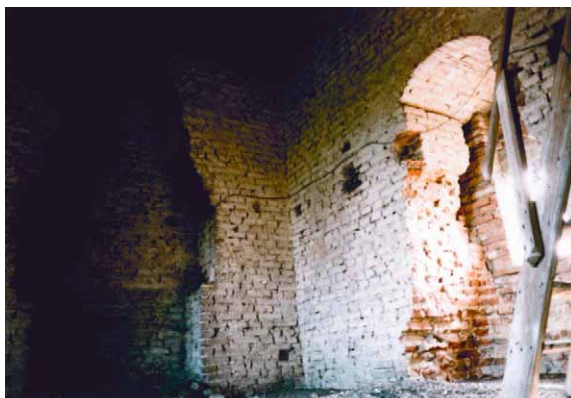
in legno e strutture voltate. Queste ultime, come emerso dall'indagine statica, mantenevano la loro solidità nonostante il passare dei secoli, lo stato di abbandono e gli incauti interventi che si sono susseguiti (immagine 5).

Figura 5: interno della Torre, prima degli interventi di restauro, ambiente con solaio in legno.

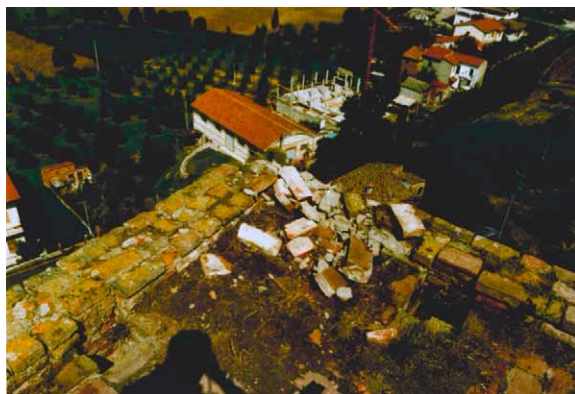
Figura 6: stato di degrado a seguito dello smontaggio del parapetto (anni '30-'40).

Negli anni '30-'40 venne costruita, sulla sommità della Torre, una copertura con la funzione di proteggerla dalle infiltrazioni di acque piovane. Per realizzarla però vennero utilizzati i mattoni derivanti dalla demolizione di parte del parapetto che si trovava a livello del coronamento: in alcuni punti, a causa dell'incauto smontaggio, il parapetto stesso aveva assunto un'altezza di appena 30 cm.

In contempo si ricostruì la parte di parapetto, demolita negli anni '30, al fine di mettere in sicurezza il coronamento (cfr. nota 3; nota 4).

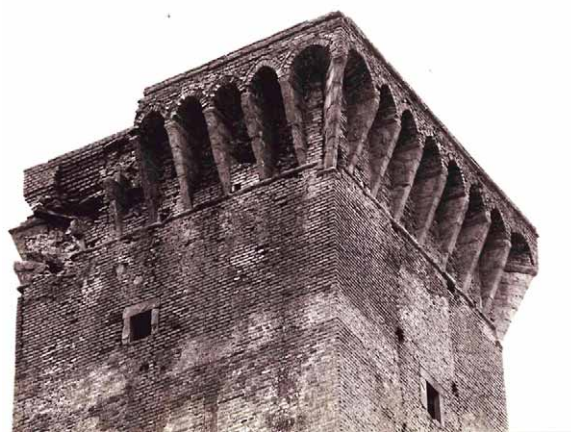
Figura 7: stato di degrado dei beccatelli della Torre.

Le lacune, venutesi a creare, favorirono le successive infiltrazioni d'acqua che portarono ad un peggioramento globale della muratura sommitale causando forti erosioni, distacco di parti lapidee, lesioni passanti, sconessioni dell'apparecchio murario e favorirono l'intrusione di vegetazione.

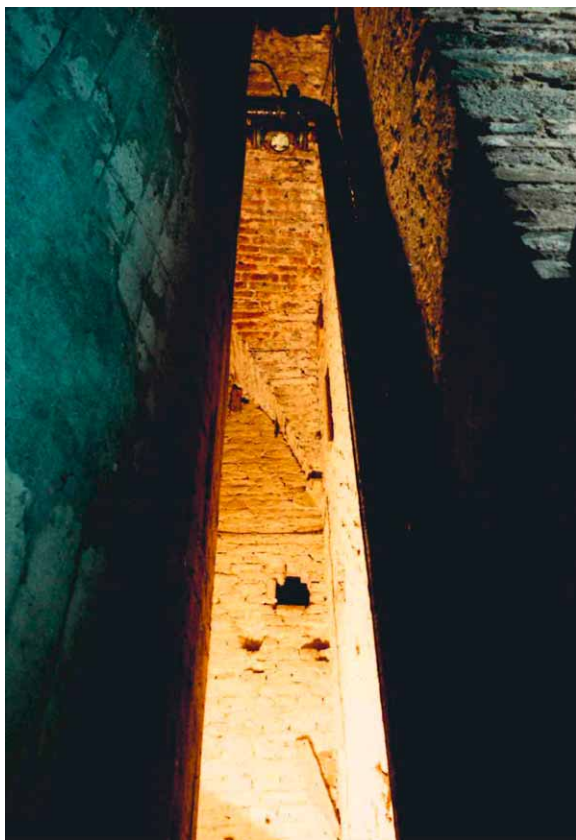
Negli anni '50, l'interno della Torre fu interessato da diversi interventi finalizzati all'inserimento di un deposito pubblico dell'acqua: fu creata un'apertura, nella parete a confine tra la Torre e la caserma, all'altezza del secondo piano e fu demolito il relativo solaio. Il deposito, a pianta circolare, venne realizzato con pareti, fondo e chiusura superiore in cemento armato, con diametro di circa 4 metri e altezza di circa 8 metri ed occupava, per intero, i piani primo e secondo della Torre (immagine 8).

Inoltre, con la sua mole, oltre ad aumentare notevolmente i carichi statici gravanti sulla struttura, esso ostruiva l'accesso ai piani superiori. L'unico livello facilmente raggiungibile era quello posto a piano terra e vi si poteva accedere attraverso l'apertura in breccia fatta a inizio secolo.

Figura 8: è visibile la cisterna in c.a. e la parete interna della Torre.

Nel 2002 si elaborò uno studio di fattibilità che prevedeva diverse operazioni tra cui la demolizione della cisterna in c.a., ubicata al secondo piano della Torre, e l'acquisto di un edificio adiacente alla stessa, l'ex caserma dei carabinieri. Lo scopo era quello di unirli al complesso composto da Torre – Rocca - Cassero e di creare, finalmente, un ingresso ufficiale (come più ampiamente riportato nel numero precedente relativo ai lavori di restauro della Rocca) (nota 5).

I lavori vennero eseguiti in più fasi operative, al fine di ridurre al minimo le vibrazioni trasmesse alle strutture murarie quattrocentesche. Si operò quindi mediante taglio con lama rotante di settori di calcestruzzo che, dopo il distacco, furono frantumati con macchina operatrice a mascelle. Si evitarono sollecitazioni dovute a vibrazioni, urti o percussioni che, diversamente, avrebbero potuto trasferirsi alle antiche pareti dell'edificio. Si ottenne così anche un miglioramento nella riduzione dei carichi trasmessi al terreno.

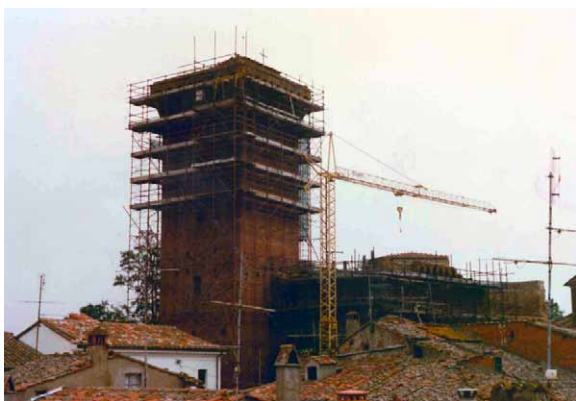
A questo punto si rese necessario intervenire: nei primi anni '90, parallelamente all'inizio dei lavori di restauro che interessavano la Rocca, furono installati dei ponteggi attorno ai quattro prospetti della Torre, dai quali fu possibile analizzare il suo stato di conservazione e la pericolosità della situazione (immagine 9).

Figura 9: ponteggi installati attorno alla Torre.

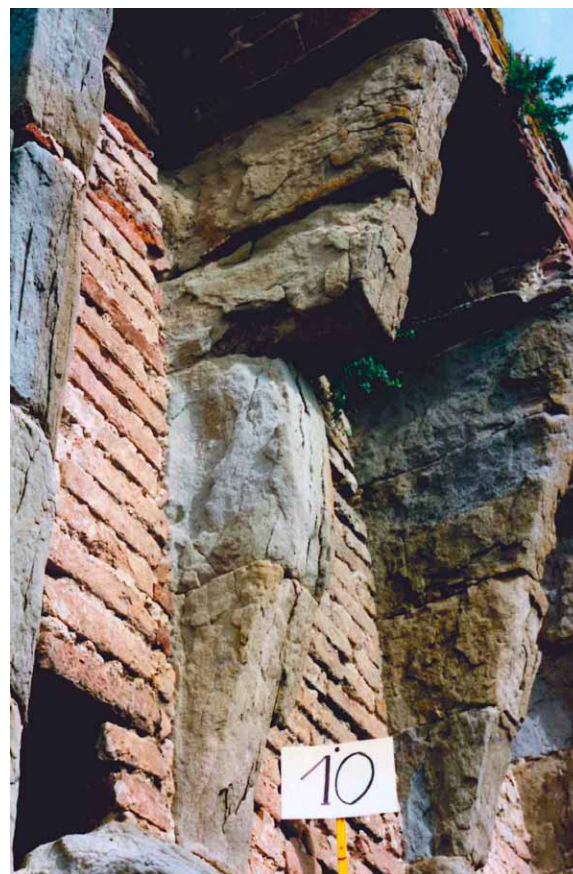
Ogni beccatello venne rilevato, disegnato, fotografato e schedato, per consentire di individuare il miglior intervento, caso per caso, e per la creazione di una memoria storica sullo stato di conservazione e sugli interventi eseguiti (immagine 14).

Figura 14: particolare della numerazione dei beccatelli.

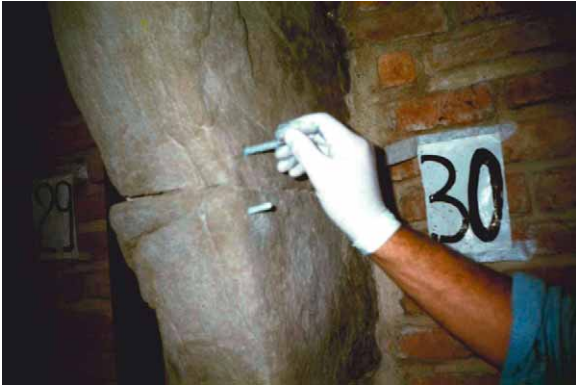
Figura 15: intervento di restauro dei beccatelli tramite l'utilizzo di barrette in vetro resina.

- alla disinfestazione di eventuali microrganismi, tramite l'applicazione di idrossido d'ossigeno (H₂O₂) a 130 volumi;
- al consolidamento con silicato di etile nelle zone dove il materiale lapideo appariva decoeso. Il consolidamento è stato applicato a pennello o mediante percolazione a seconda delle necessità.
- alla sigillatura delle microfessure della pietra arenaria con polvere della stessa pietra e resina acrilica Primal AC33 e calce;
- alla cucitura sui frammenti in via di distacco ma ancora in sito, tramite iniezioni, di emulsioni acriliche e malta preparata con inerti fini e calce francese "Lafarge", oppure, dove necessario, utilizzando barrette in vetro resina o in acciaio (immagini 15 e 16).

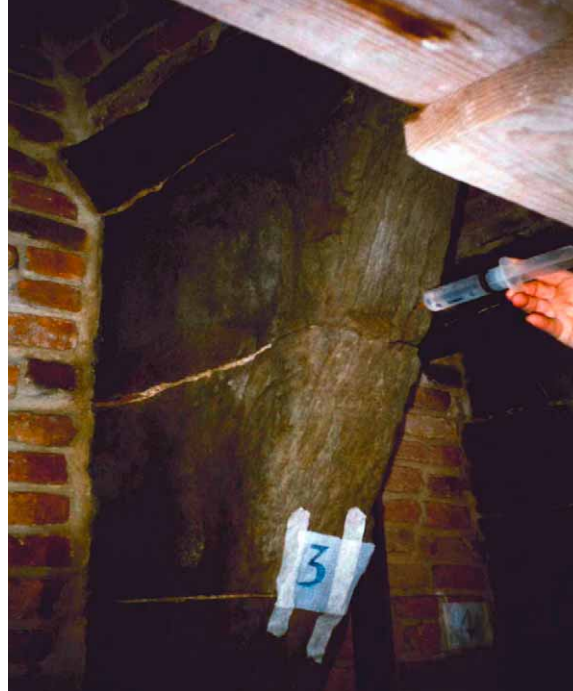
Figura 17: consolidamento della pietra.

Nelle fessure e nelle zone interne, non altrimenti raggiungibili, il consolidamento eseguito con silicato di etile è stato iniettato con siringhe fino a saturazione (immagine 17).

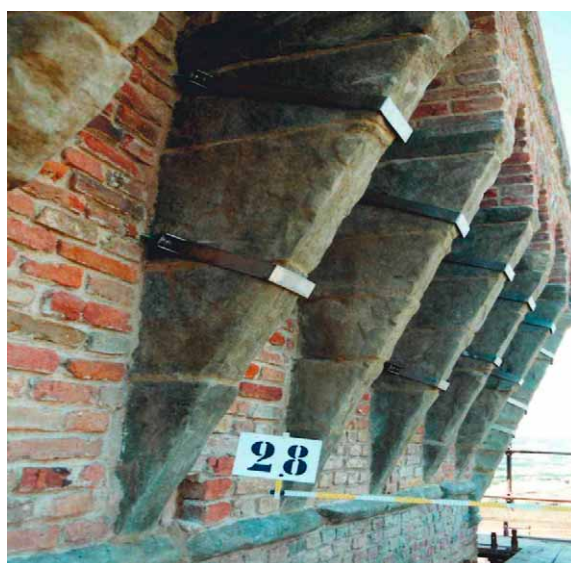
Figura 20: beccatelli a restauro ultimato.

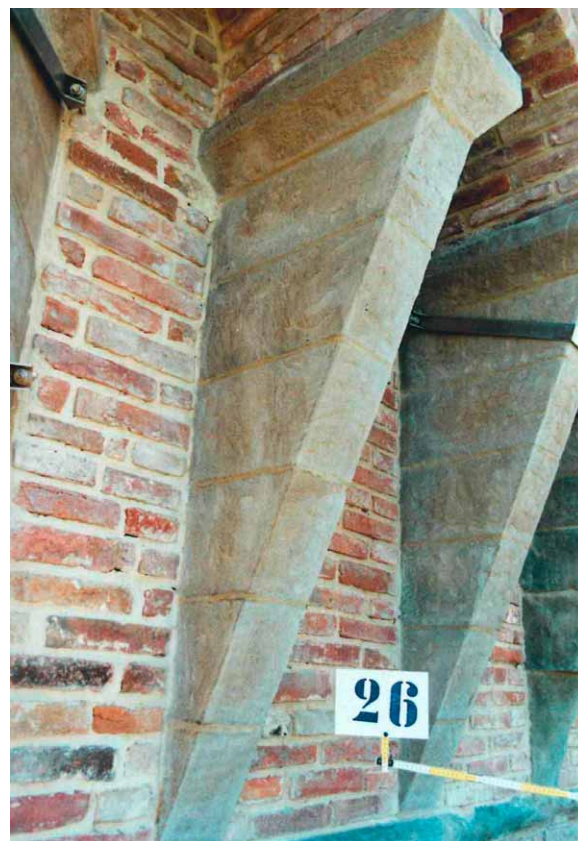
Figura 21: beccatello costruito ex novo.

Il restauro eseguito consente, pur avendo ricostruito i beccatelli mancanti usando lo stesso materiale e la stessa forma, di distinguere le parti originali da quelle inserite ex-novo (immagine 21).

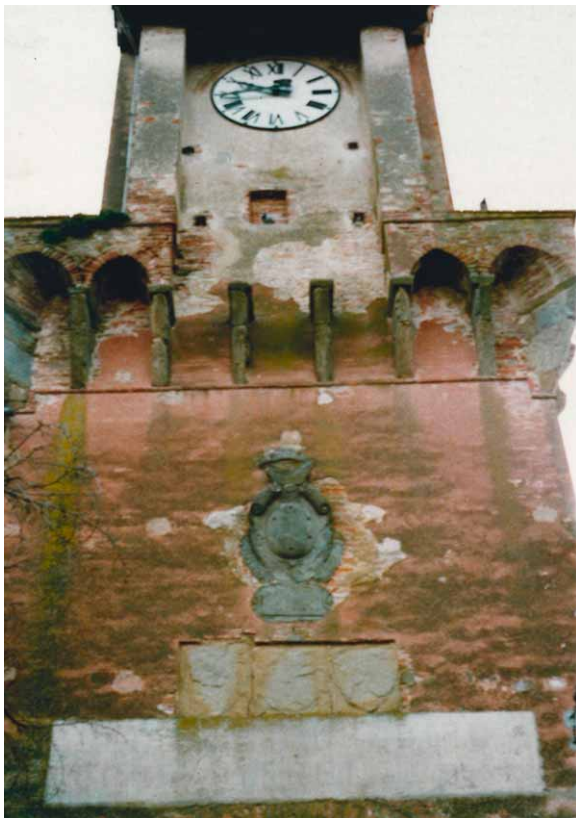
sconnessioni dell'apparecchio murario, sconnessioni tra l'apparecchio murario e l'elemento in pietra serena, corrosione dei beccatelli, decoesione dell'intonaco, degrado e mancanza di canalizzazioni per l'allontanamento delle acque meteoriche. Gran parte delle superfici erano interessate da notevoli depositi di sporcizia, formata da polvere e prodotti carboniosi da inquinamento.

Figura 26: particolare dello stemma mediceo e della torre dell'orologio sulla Porta d'accesso prima del restauro.

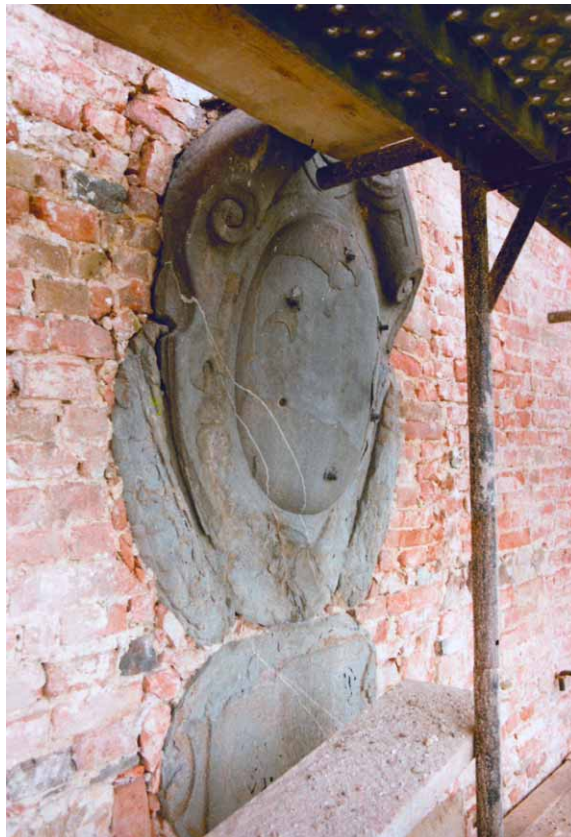
Figura 27: particolare dello stemma mediceo sulla porta d'accesso prima del restauro.

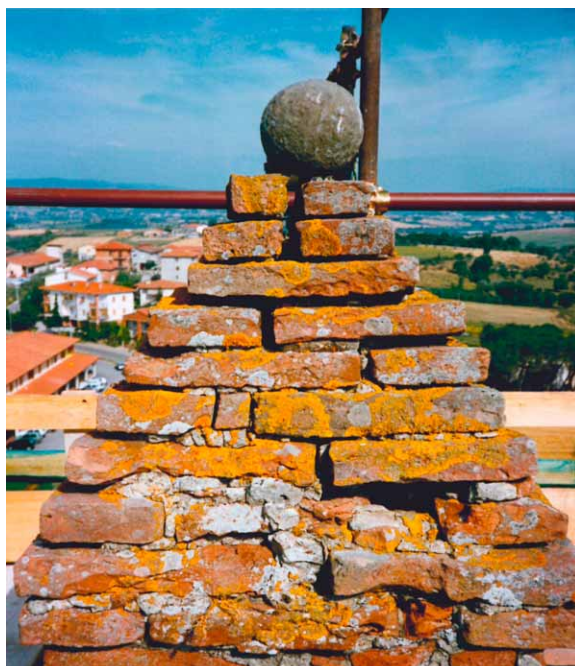
Si trovavano inoltre numerosissime fessurazioni e lacune di varie e notevoli dimensioni e profondità (immagini 26, 27, 28, 29 e 30).

Figura 29: particolare dello stato di degrado del coronamento della Porta d'accesso.

Per quanto riguarda l'intervento materico si applicarono gli stessi principi e le stesse metodologie impiegate per i beccatelli della Torre (nota 8).

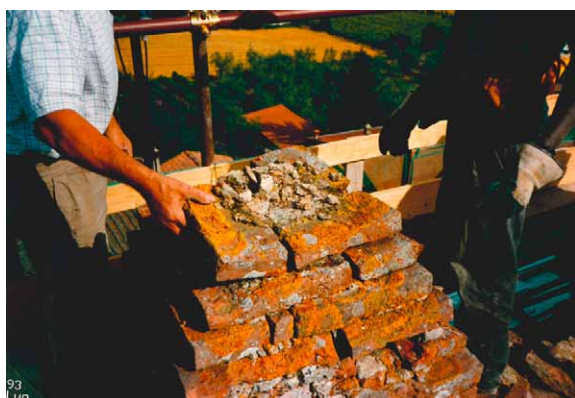
Figura 30: particolare dello stato di degrado del coronamento della Porta d'accesso.

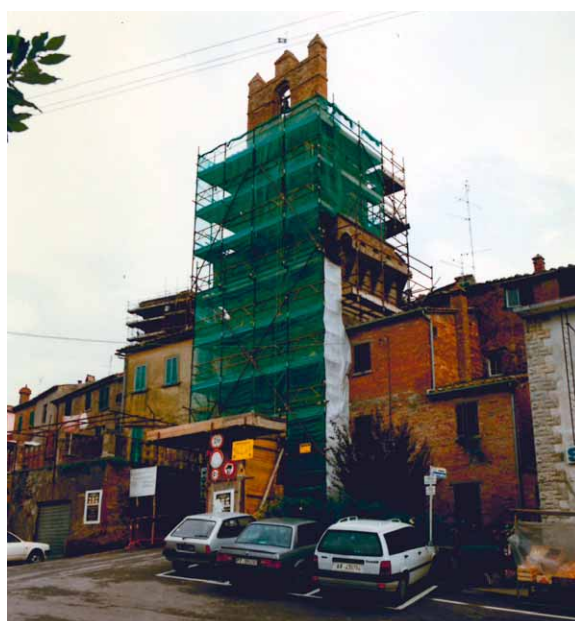
Figura 31: ponteggi alla Porta d'accesso.

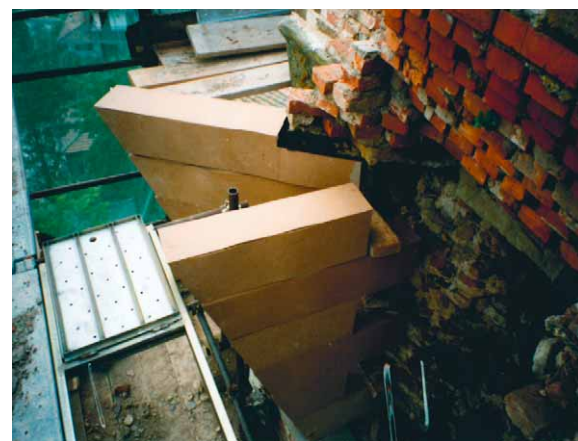
Figura 34: sagoma di cartone per la ricostruzione di un beccatello

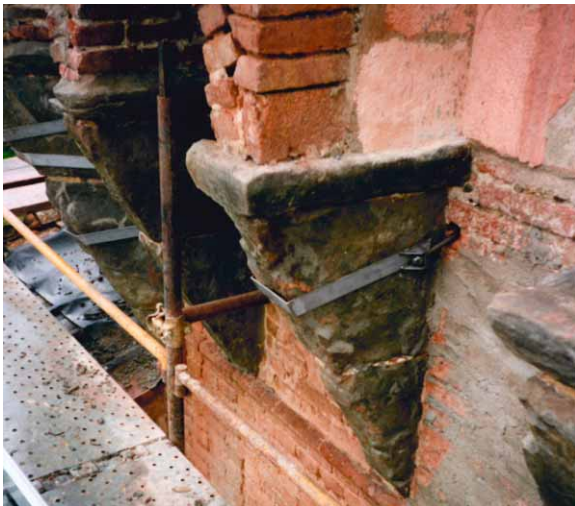
Figura 35: beccatello restaurato con ciarpe metalliche.

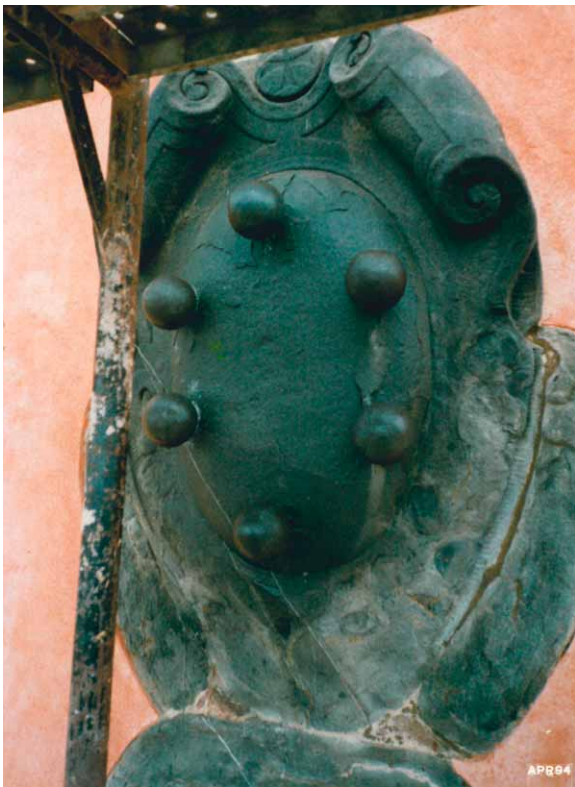
Figura 36: particolare dello stemma mediceo dopo il restauro.

Questo procedimento è stato adottato anche per il restauro dello stemma mediceo posto al centro della facciata, sul quale sono state reintegrate le sei "palle" (immagine 36).

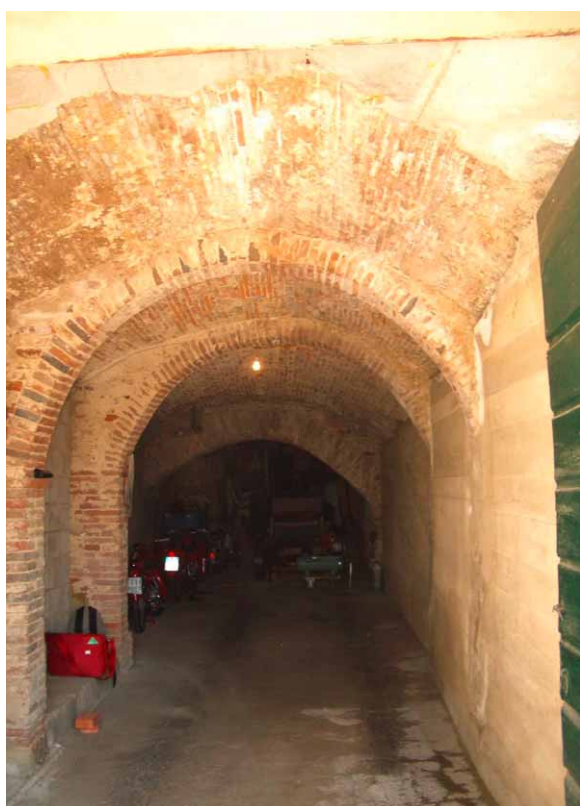
Figura 44: interno dei camminamenti sotterranei.
