Il castello di Marciano della Chiana. Un restauro portatore di valori. 2. Il cantiere di restauro della Torre. Il cantiere di restauro della Porta d'accesso al Castello. Il Castello di Marciano ed il ritrovamento dei camminamenti. Cenni storici ed evoluzione del territorio in Val di Chiana.

IL CANTIERE DI RESTAURO DELLA TORRE DI MARCIANO DELLA CHIANA

IL RESTAURO DELLA PORTA D'ACCESSO AL CASTELLO

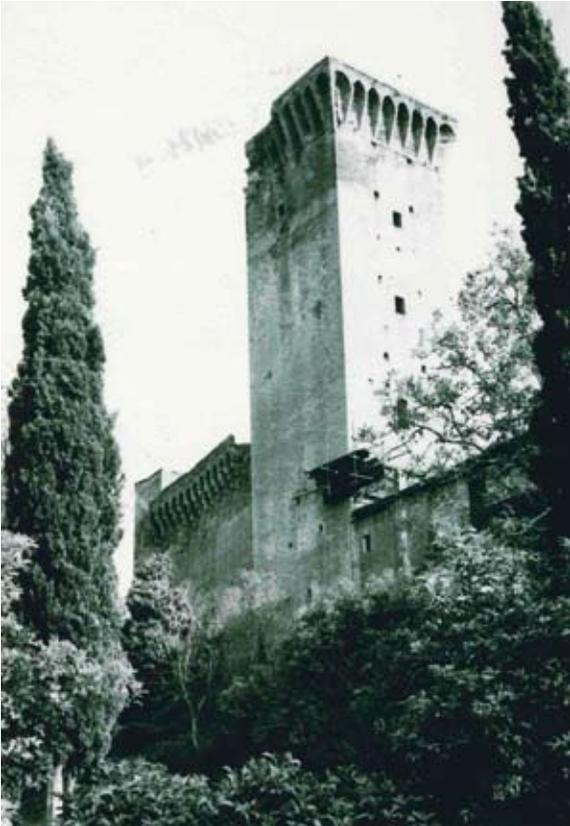
Figura 2: stato di conservazione della Torre anni '80, prima degli interventi di restauro.

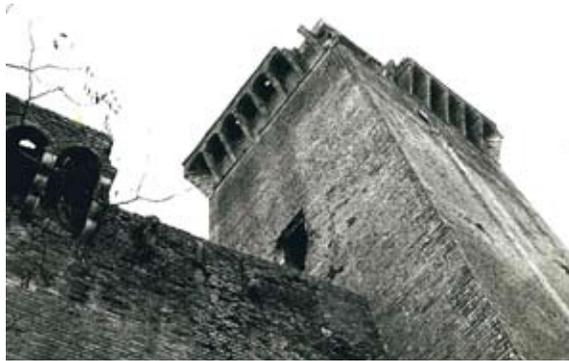
Figura 3: stato di conservazione dei beccatelli della Torre, prima degli interventi di restauro.

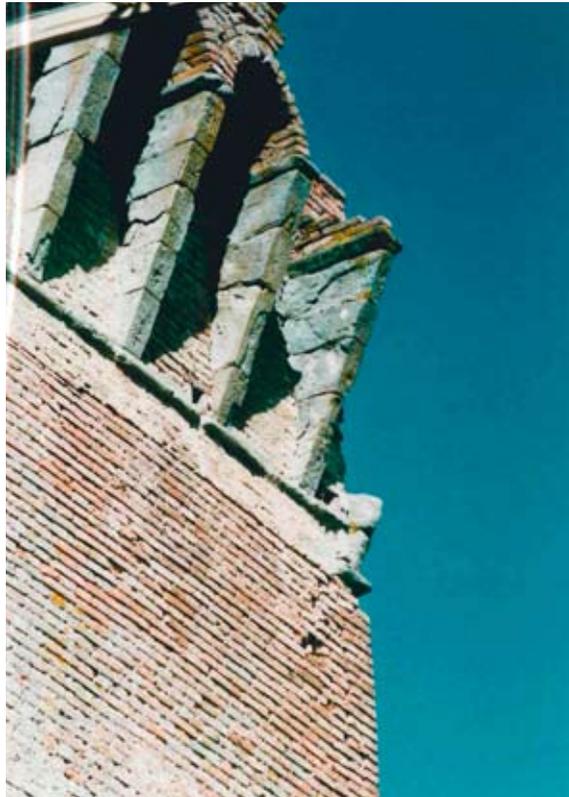
Figura 4: stato di conservazione dei beccatelli della Torre, prima degli interventi di restauro.

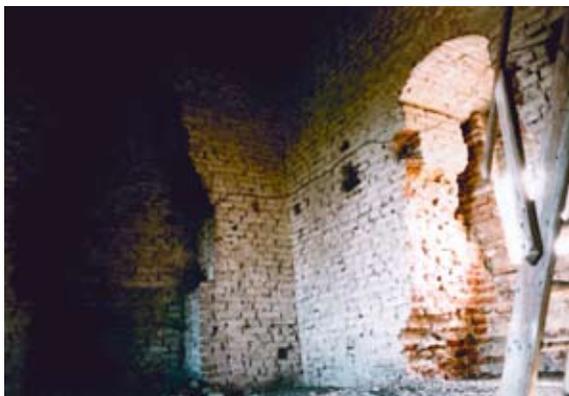
in legno e strutture voltate. Queste ultime, come emerso dall'indagine statica, mantenevano la loro solidità nonostante il passare dei secoli, lo stato di abbandono e gli incauti interventi che si sono susseguiti (immagine 5).

Figura 5: interno della Torre, prima degli interventi di restauro, ambiente con solaio in legno.

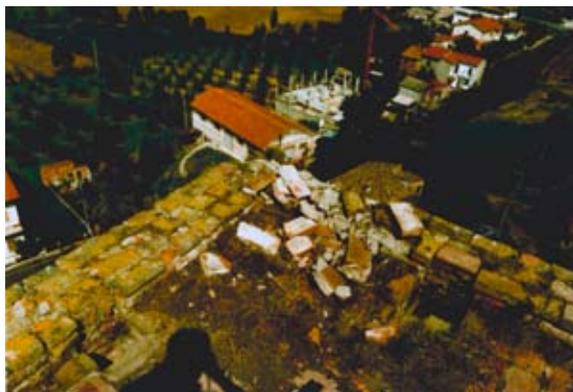
Figura 6: stato di degrado a seguito dello smontaggio del parapetto (anni '30-'40).

Negli anni '30-'40 venne costruita, sulla sommità della Torre, una copertura con la funzione di proteggerla dalle infiltrazioni di acque piovane. Per realizzarla però vennero utilizzati i mattoni derivanti dalla demolizione di parte del parapetto che si trovava a livello del coronamento: in alcuni punti, a causa dell'incauto smontaggio, il parapetto stesso aveva assunto un'altezza di appena 30 cm.

L'intervento causò forti dissesti statici, soprattutto ai sottostanti beccatelli che, privi del loro naturale carico, cominciarono a perdere la corretta posizione. Alcuni crollarono e altri presentavano forti lesioni.

Le lacune, venutesi a creare, favorirono le successive infiltrazioni d'acqua che portarono ad un peggioramento globale della muratura sommitale causando forti erosioni, distacco di parti lapidee, lesioni passanti, sconnessioni dell'apparecchio murario e favorirono l'intrusione di vegetazione.

In contempo si ricostruì la parte di parapetto, demolita negli anni '30, al fine di mettere in sicurezza il coronamento (cfr. nota 3; nota 4).

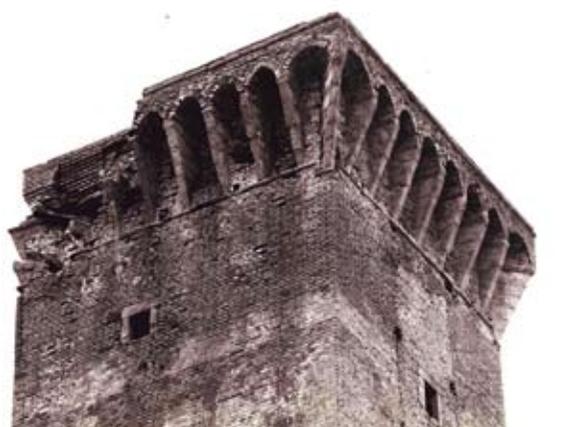
Figura 7: stato di degrado dei beccatelli della Torre.

La superficie della pietra arenaria, notoriamente poco resistente ai cicli gelivi, era in cattivo stato di conservazione sia a causa della sua natura sedimentaria che per la permanenza all'aperto: la pioggia acida ed un aumento di CO₂, SO₂ e SO₃, insieme al particolato solido presente nell'acqua, avevano reso la pietra decoesa. I sali che si creano attraverso quelle sostanze formano delle subfluorescenze che a lenta diffusione tendono a salire in superficie, portando con sé i leganti della pietra. Questi vengono così dilavati dall'acqua piovana, a sua volta ricca di sostanze corrosive, ed il ciclo continua.

variabile da mezzo a diversi centimetri; in taluni casi si era arrivati alla perdita di vaste zone. Il degrado dell'arenaria aveva provocato sollevamenti di strati superficiali, formando degli interstizi di diverse grandezze.

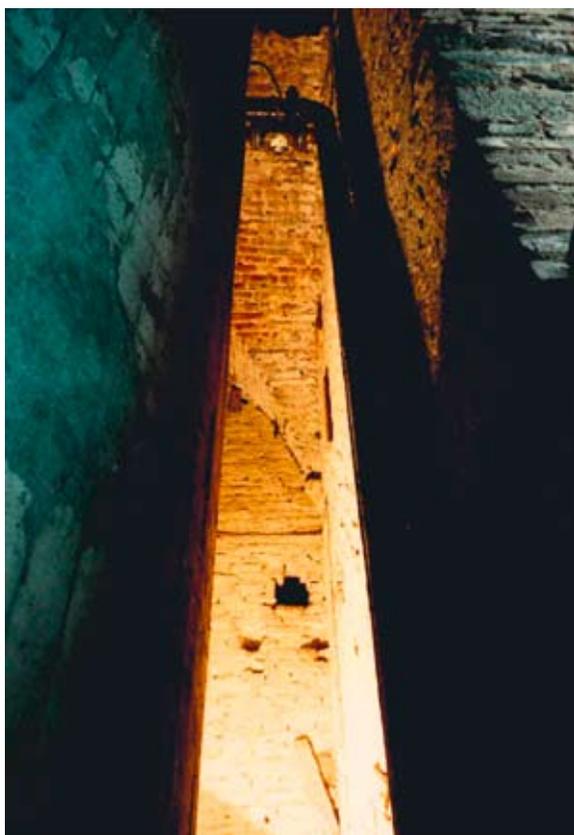
Negli anni '50, l'interno della Torre fu interessato da diversi interventi finalizzati all'inserimento di un deposito pubblico dell'acqua: fu creata un'apertura, nella parete a confine tra la Torre e la caserma, all'altezza del secondo piano e fu demolito il relativo solaio. Il deposito, a pianta circolare, venne realizzato con pareti, fondo e chiusura superiore in cemento armato, con diametro di circa 4 metri e altezza di circa 8 metri ed occupava, per intero, i piani primo e secondo della Torre (immagine 8).

Inoltre, con la sua mole, oltre ad aumentare notevolmente i carichi statici gravanti sulla struttura, esso ostruiva l'accesso ai piani superiori. L'unico livello facilmente raggiungibile era quello posto a piano terra e vi si poteva accedere attraverso l'apertura in breccia fatta a inizio secolo.

Figura 8: è visibile la cisterna in c.a. e la parete interna della Torre.

Nel 2002 si elaborò uno studio di fattibilità che prevedeva diverse operazioni tra cui la demolizione della cisterna in c.a., ubicata al secondo piano della Torre, e l'acquisto di un edificio adiacente alla stessa, l'ex caserma dei carabinieri. Lo scopo era quello di unirli al complesso composto da Torre – Rocca - Cassero e di creare, finalmente, un ingresso ufficiale (come più ampiamente riportato nel numero precedente relativo ai lavori di restauro della Rocca) (nota 5).

L'intervento di demolizione della cisterna venne giudicato prioritario anche perché la presenza del grande deposito ostruiva il passaggio, creato negli anni '50, tra Torre ed ex-caserma, impedendo quindi anche di raggiungere la Rocca.

I lavori vennero eseguiti in più fasi operative, al fine di ridurre al minimo le vibrazioni trasmesse alle strutture murarie quattrocentesche. Si operò quindi mediante taglio con lama rotante di settori di calcestruzzo che, dopo il distacco, furono frantumati con macchina operatrice a mascelle. Si evitarono sollecitazioni dovute a vibrazioni, urti o percussioni che, diversamente, avrebbero potuto trasferirsi alle antiche pareti dell'edificio. Si ottenne così anche un miglioramento nella riduzione dei carichi trasmessi al terreno.

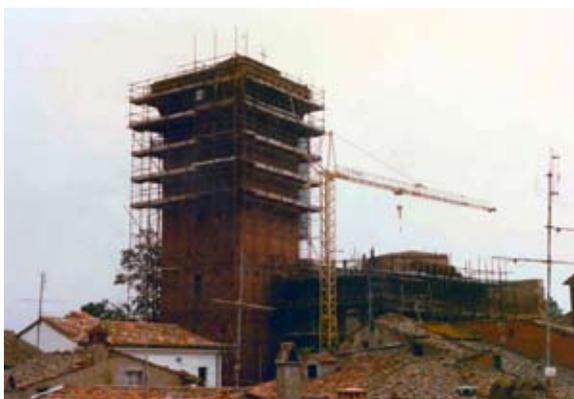
A questo punto si rese necessario intervenire: nei primi anni '90, parallelamente all'inizio dei lavori di restauro che interessavano la Rocca, furono installati dei ponteggi attorno ai quattro prospetti della Torre, dai quali fu possibile analizzare il suo stato di conservazione e la pericolosità della situazione (immagine 9).

Figura 9: ponteggi installati attorno alla Torre.

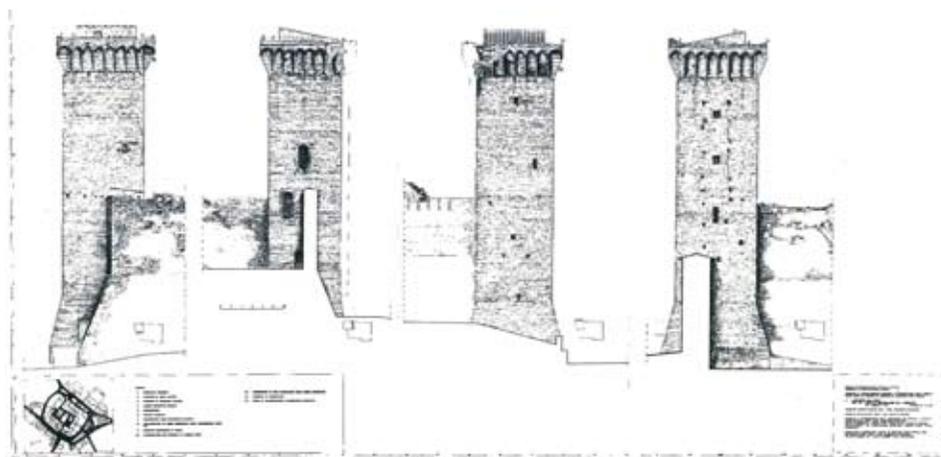
Figura 10: restituzione grafica del rilievo della Torre.

Figura 11: restituzione grafica del rilievo del coronamento della Torre.

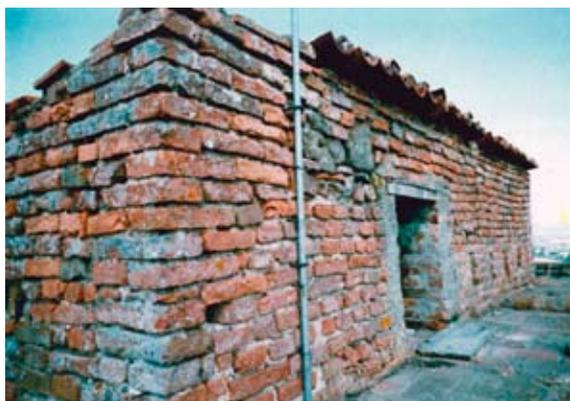
Figura 12: copertura della Torre, prima del restauro.

Per quanto riguarda la copertura, risalente agli anni '30, presente sulla sommità della Torre, si decise di non demolirla in quanto ormai elemento integrato nella struttura e nel contesto e fu dunque risanata (immagine 12).

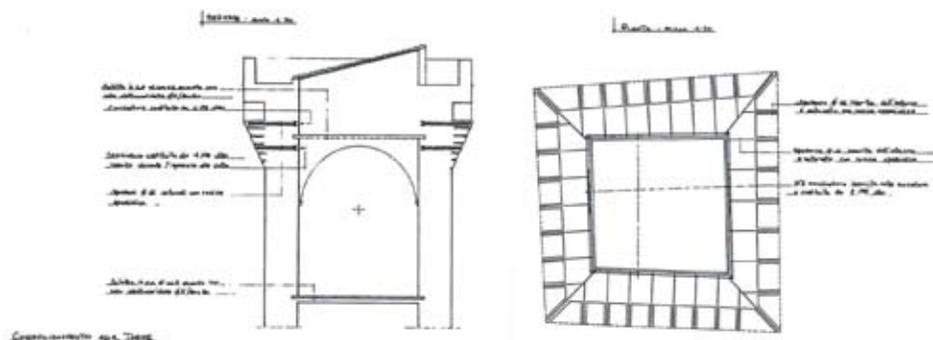
Figura 13: progetto strutturale dell'Ing. Mario d'Achille.

coronamento, mettendo in opera delle tirantature di collegamento tra i quattro lati della Torre e realizzando una soletta in c.a. sui piani di calpestio (immagine 13).

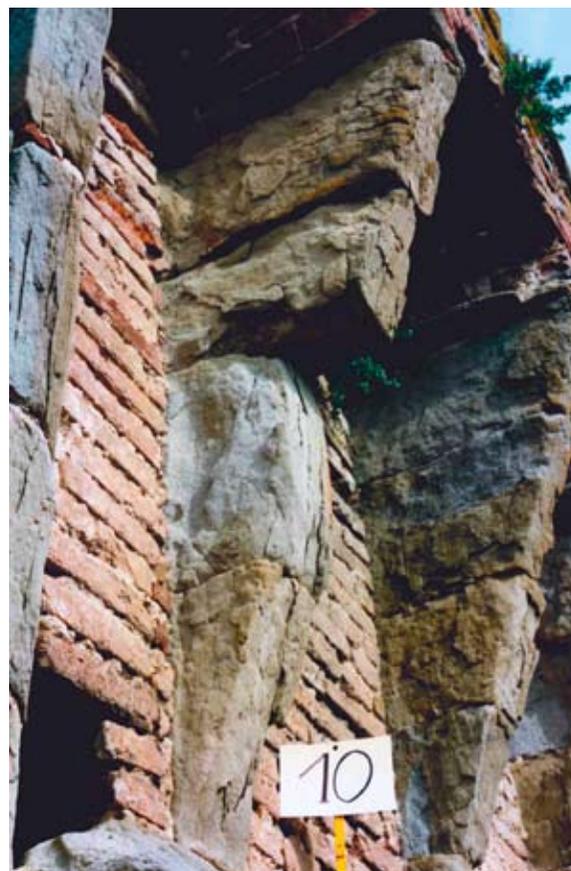
Ogni beccatello venne rilevato, disegnato, fotografato e schedato, per consentire di individuare il miglior intervento, caso per caso, e per la creazione di una memoria storica sullo stato di conservazione e sugli interventi eseguiti (immagine 14).

Figura 14: particolare della numerazione dei beccatelli.

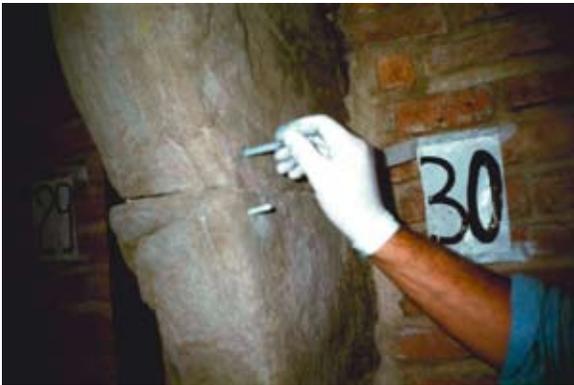
Figura 15: intervento di restauro dei beccatelli tramite l'utilizzo di barrette in vetro resina.

- alla disinfestazione di eventuali microrganismi, tramite l'applicazione di idrossido d'ossigeno (H₂O₂) a 130 volumi;
- al consolidamento con silicato di etile nelle zone dove il materiale lapideo appariva decoeso. Il consolidamento è stato applicato a pennello o mediante percolazione a seconda delle necessità.
- alla sigillatura delle microfessure della pietra arenaria con polvere della stessa pietra e resina acrilica Primal AC33 e calce;
- alla cucitura sui frammenti in via di distacco ma ancora in sito, tramite iniezioni, di emulsioni acriliche e malta preparata con inerti fini e calce francese "Lafarge", oppure, dove necessario, utilizzando barrette in vetro resina o in acciaio (immagini 15 e 16).

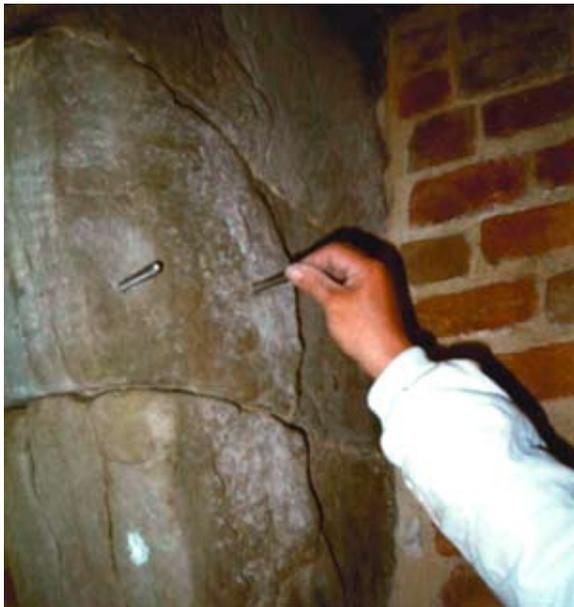
Figura 16: intervento di restauro dei beccatelli tramite l'utilizzo di barrette in acciaio.

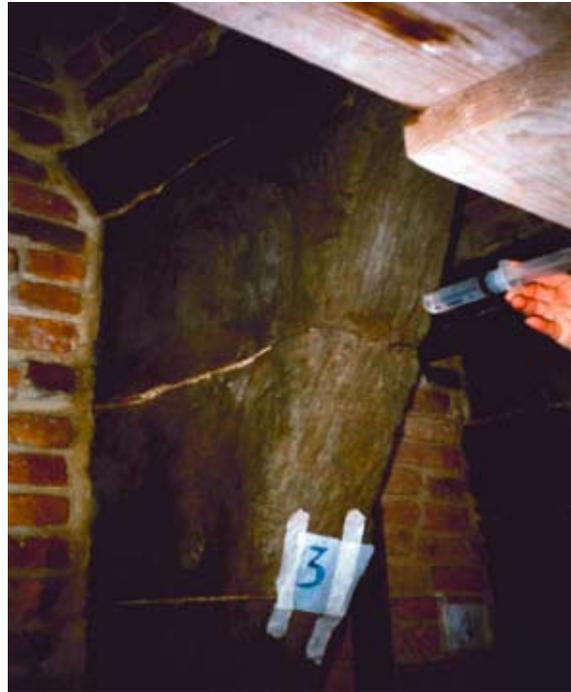
Figura 17: consolidamento della pietra.

Nelle fessure e nelle zone interne, non altrimenti raggiungibili, il consolidamento eseguito con silicato di etile è stato iniettato con siringhe fino a saturazione (immagine 17).

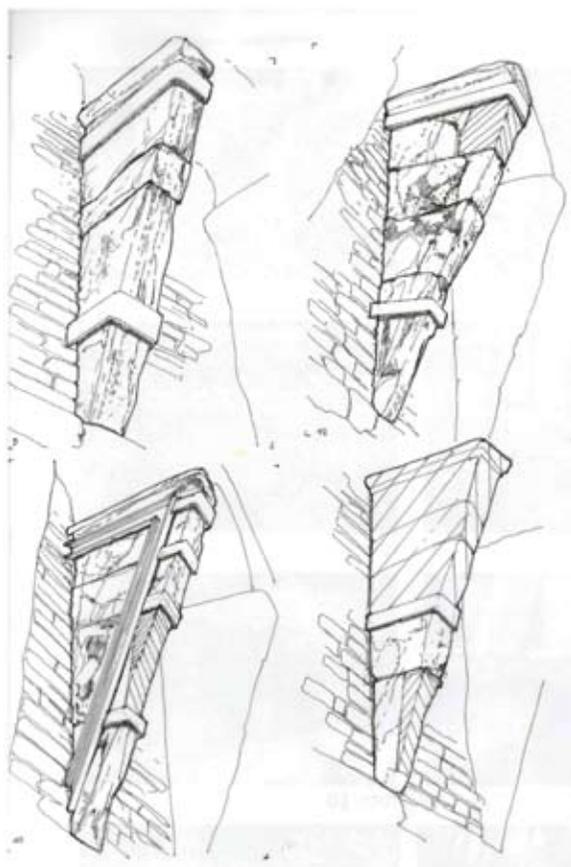
Figura 18: ipotesi di restauro dei beccatelli mediante utilizzo di ciarpe metalliche.

Contemporaneamente si svolsero le operazioni di restauro e consolidamento strutturale dei beccatelli, alcuni dei quali furono risanati con ciarpe in acciaio inox appositamente realizzate secondo il rilievo della sagoma e dell'inclinazione del singolo beccatello (immagini 18,19 e 20). Dove necessario furono messi in opera fili metallici al fine di imbrigliare le singole scagliette di pietra decoese. In secondo luogo vennero integrate parti in pietra serena e nei casi in cui i beccatelli erano completamente mancanti si procedette alla loro costruzione, ex novo, ed al loro posizionamento. Prima di definire il metodo per questa operazione sono stati presi in considerazione materiali diversi da usare per la ricostruzione: dalla resina, leggera e modellabile secondo la forma desiderata, fino alla stessa pietra che componeva gli originali. Si decise di utilizzare quest'ultima e, al fine di garantire una coerenza di linguaggio formale e costruttivo, si riproposero anche le stesse forme.

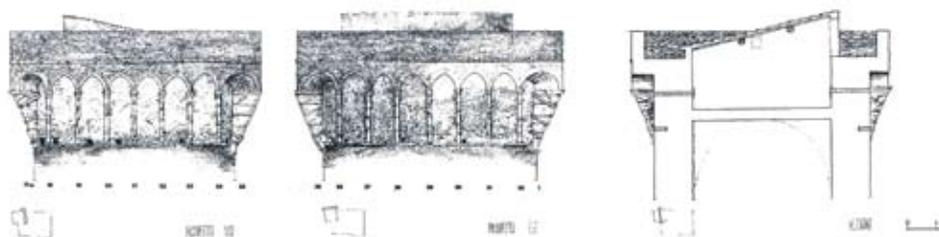
Figura 19: progetto di restauro dei beccatelli.

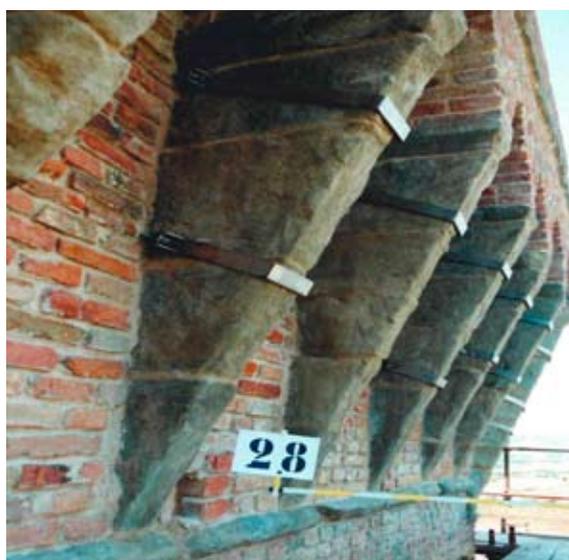
Figura 20: beccatelli a restauro ultimato.

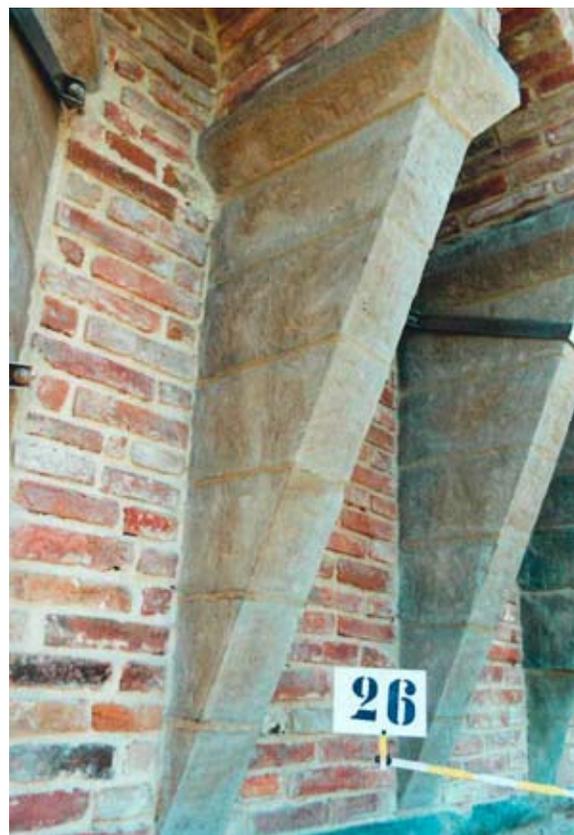
Figura 21: beccatello costruito ex novo.

Il restauro eseguito consente, pur avendo ricostruito i beccatelli mancanti usando lo stesso materiale e la stessa forma, di distinguere le parti originali da quelle inserite ex-novo (immagine 21).

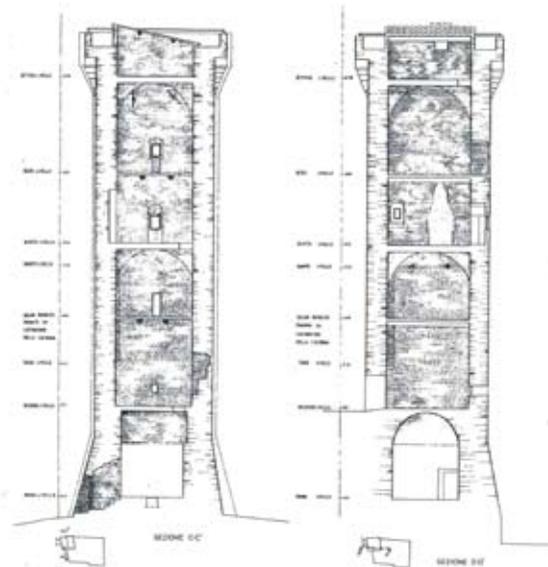
Figura 22: sezioni della Torre, con eliminazione del deposito dell'acqua e ricostruzione del solaio posto al secondo piano.

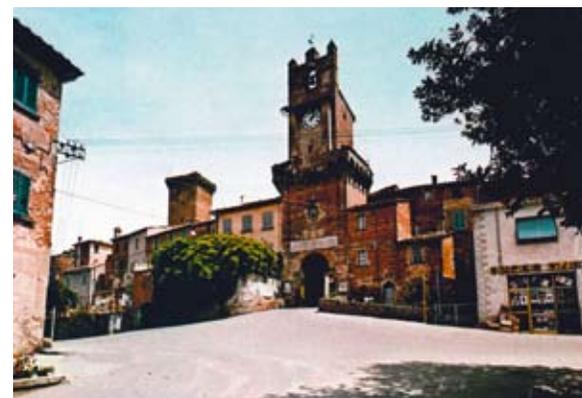
Figura 25: veduta d'insieme della Porta d'accesso e di parte delle mura prima del restauro.

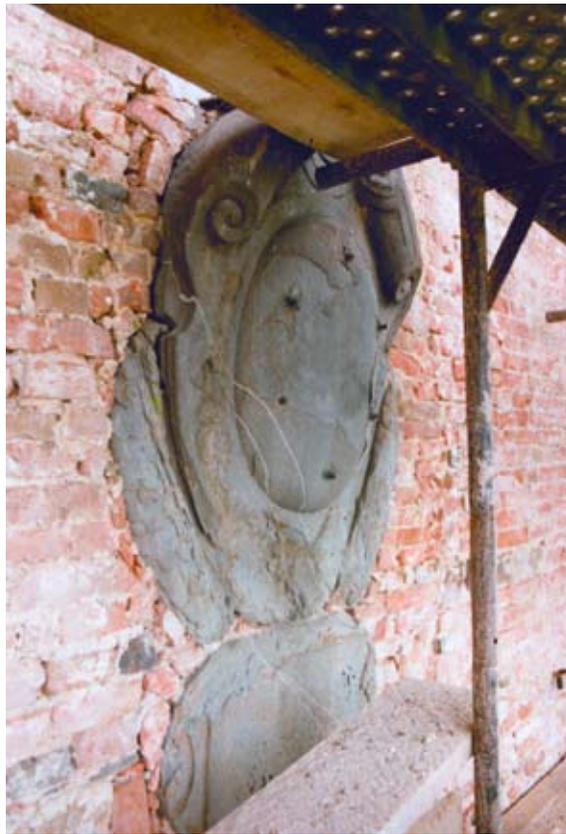
Figura 27: particolare dello stemma mediceo sulla porta d'accesso prima del restauro.

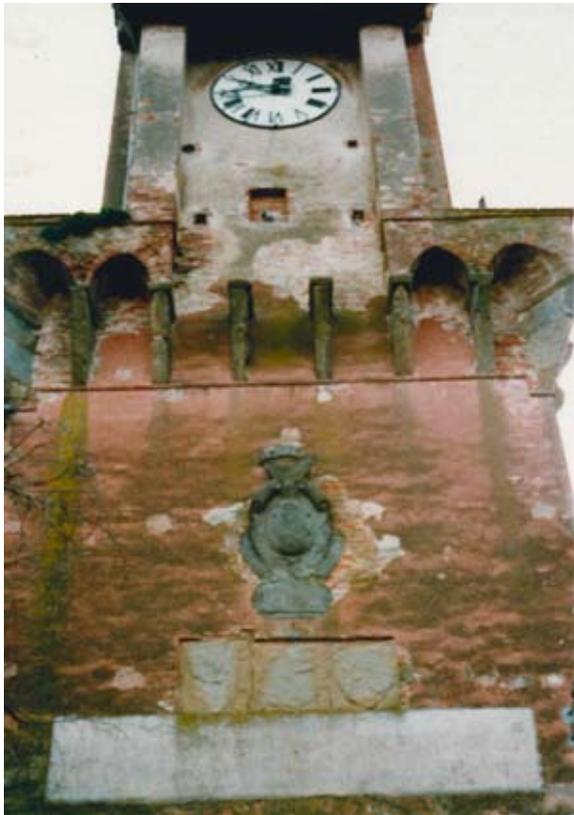
Figura 26: particolare dello stemma mediceo e della torre dell'orologio sulla Porta d'accesso prima del restauro.

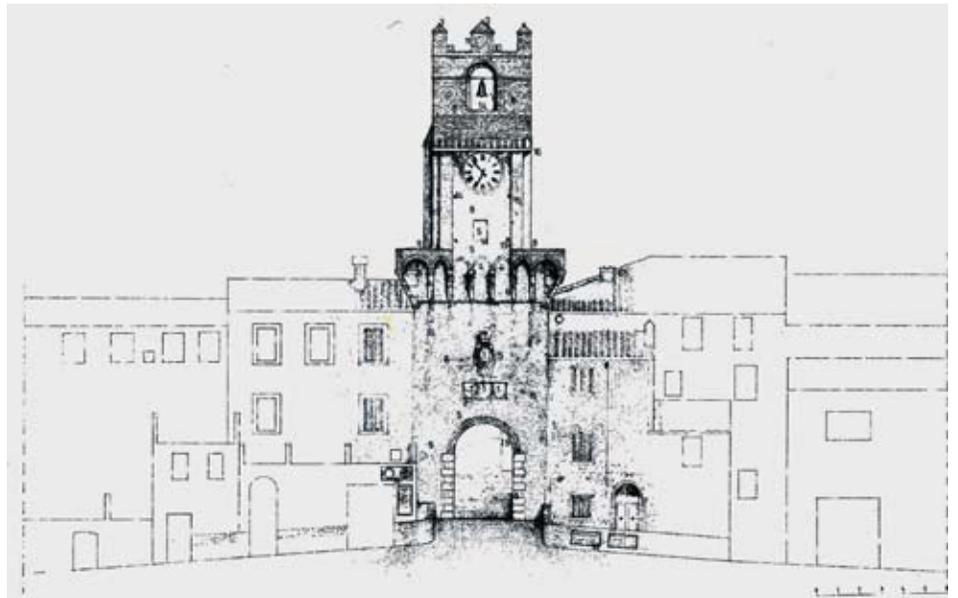
Negli elaborati grafici, sono stati puntualmente riportati i fenomeni di degrado che si possono individuare in:

sconnessioni dell'apparecchio murario, sconnessioni tra l'apparecchio murario e l'elemento in pietra serena, corrosione dei beccatelli, decoesione dell'intonaco, degrado e mancanza di canalizzazioni per l'allontanamento delle acque meteoriche. Gran parte delle superfici erano interessate da notevoli depositi di sporcizia, formata da polvere e prodotti carboniosi da inquinamento.

Figura 28: restituzione grafica del rilievo della Porta d'accesso al castello.

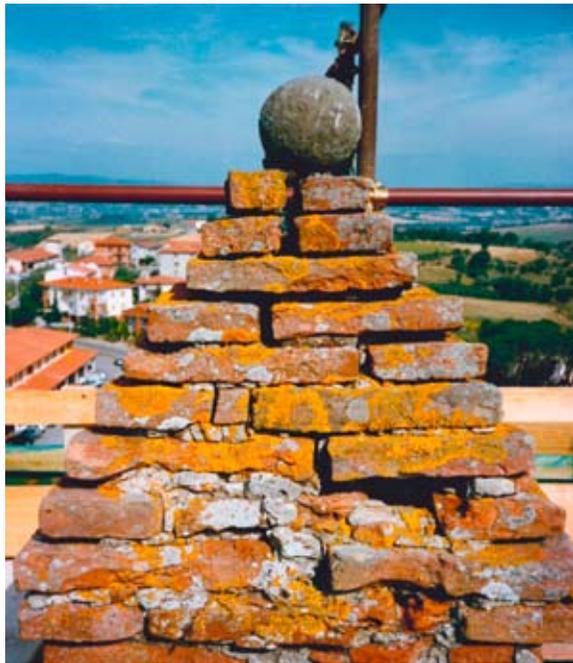
Figura 29: particolare dello stato di degrado del coronamento della Porta d'accesso.

Per quanto riguarda l'intervento materico si applicarono gli stessi principi e le stesse metodologie impiegate per i beccatelli della Torre (nota 8).

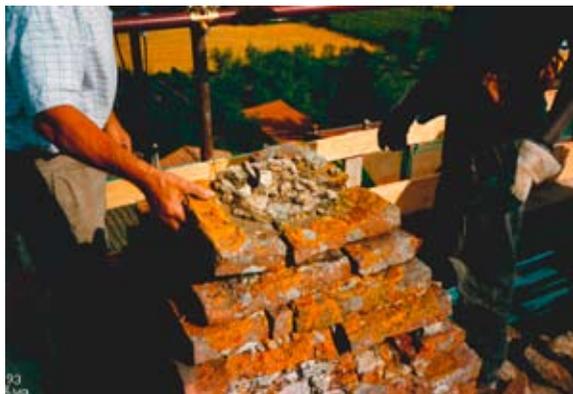
Figura 30: particolare dello stato di degrado del coronamento della Porta d'accesso.

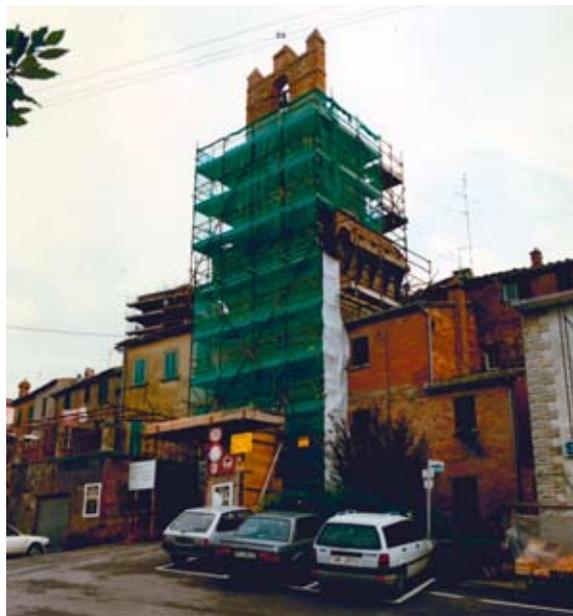
Figura 31: ponteggi alla Porta d'accesso.

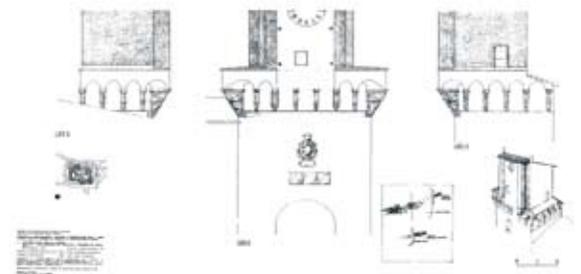
Figura 32: : progetto di intervento alla Porta d'accesso.

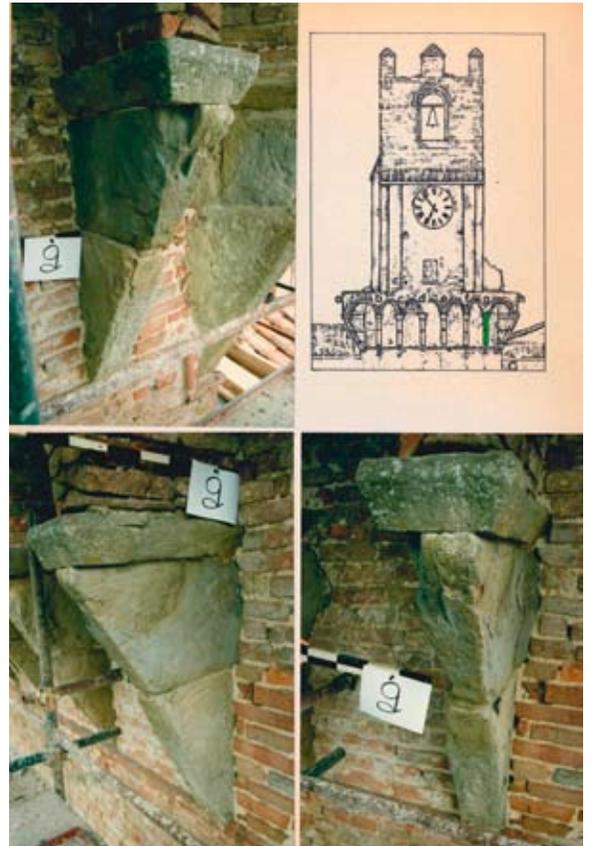
Figura 33: numerazione e rilievo dei beccatelli.

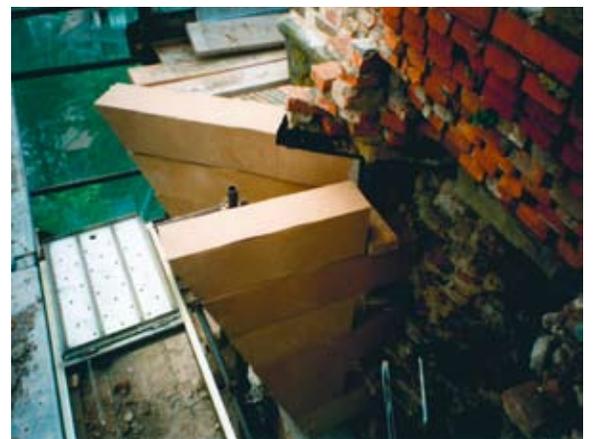
Figura 34: sagoma di cartone per la ricostruzione di un beccatello

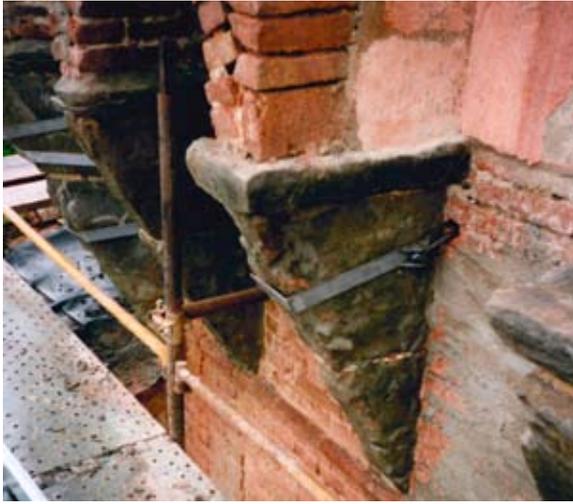
Figura 35: beccatello restaurato con ciarpe metalliche.

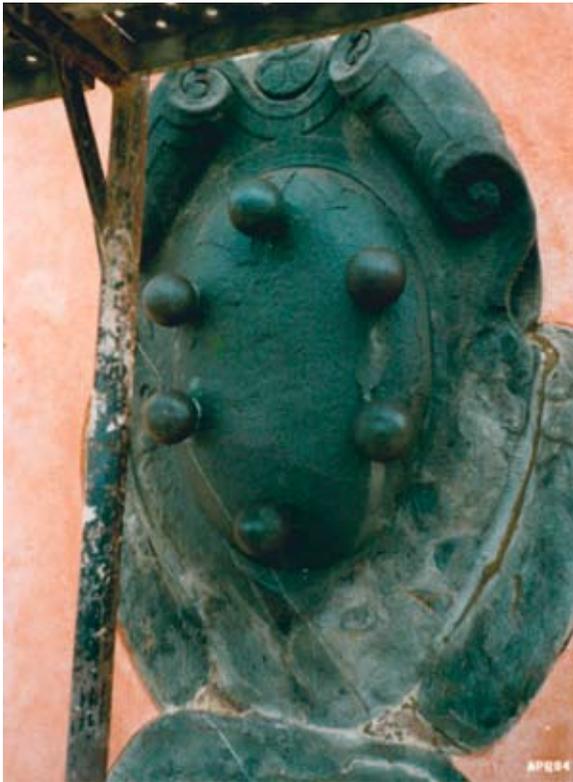
Figura 36: particolare dello stemma mediceo dopo il restauro.

Questo procedimento è stato adottato anche per il restauro dello stemma mediceo posto al centro della facciata, sul quale sono state reintegrate le sei "palle" (immagine 36).

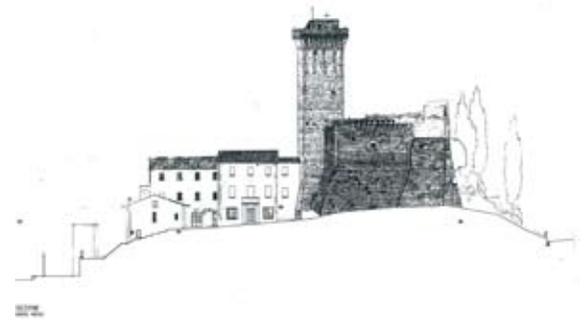
Figura 41: restituzione grafica del Castello di Marciano della Chiana (AR)

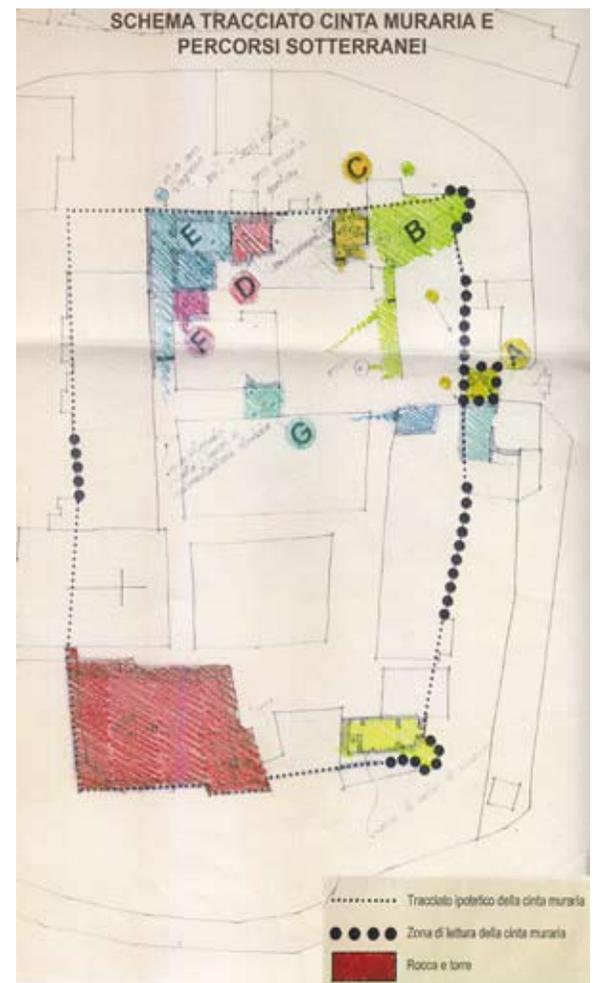
Figura 42: cinta muraria e percorsi sotterranei del Castello di Marciano della Chiana (AR).

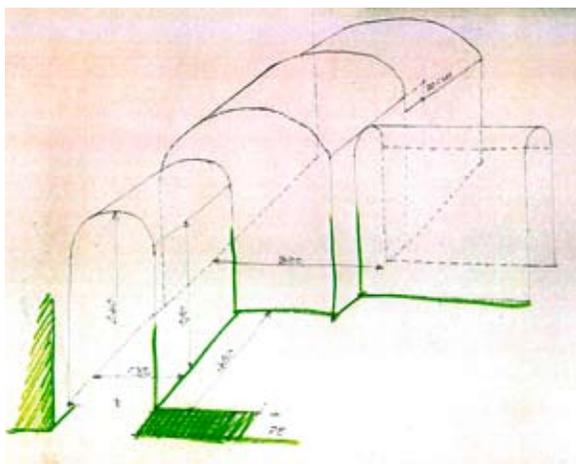
Figura 43: schema assonometrico dei percorsi sotterranei nel Castello di Marciano (AR).

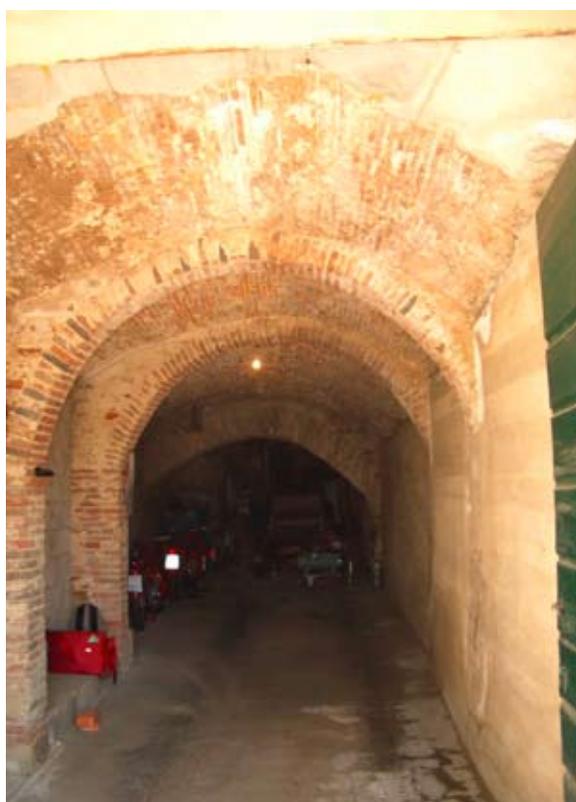
Figura 44: interno dei camminamenti sotterranei.
