## Comune di Arienzo (Ce). Indagine archeologica preventiva a Piazza Mercato

Marco D'Onofrio

In occasione dei lavori di risistemazione di piazza Mercato e piazza Sant'Agostino nel Comune di Arienzo (Ce), è stata predisposta un'indagine archeologica preventiva al fine di accertare l'eventuale presenza di evidenze archeologiche sul posto.

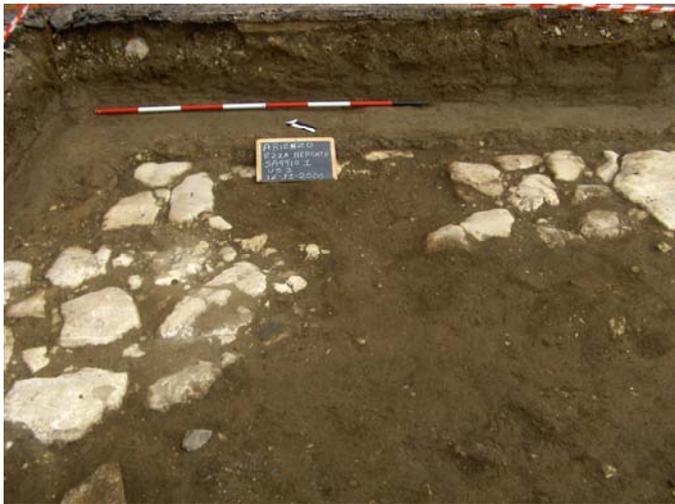
Fig. 3. Saggio 1, strati 3 e 5. Vista da Ovest.

Lo scavo stratigrafico ha consentito il rinvenimento di blocchi calcarei di medie e grandi dimensioni, interpretabili come i resti di una pavimentazione stradale (**5**, fig. 3) e, a circa 1,50 m in direzione ovest da quest'ultima, di una struttura muraria in blocchi quadrati di tufo (**6**, fig. 4) dello spessore di m 1,35 e della lunghezza di m 30,90 orientata in senso N-W/S-E. La struttura presenta una fondazione costituita da 8 archi di scarico (ciascuno dell'ampiezza di m 2,50, fig. 5) realizzati per superare il dislivello naturale dell'area, fatto che porta ad ipotizzare per essa una funzione difensiva, considerate anche le notevoli dimensioni e la tecnica di costruzione impiegata.

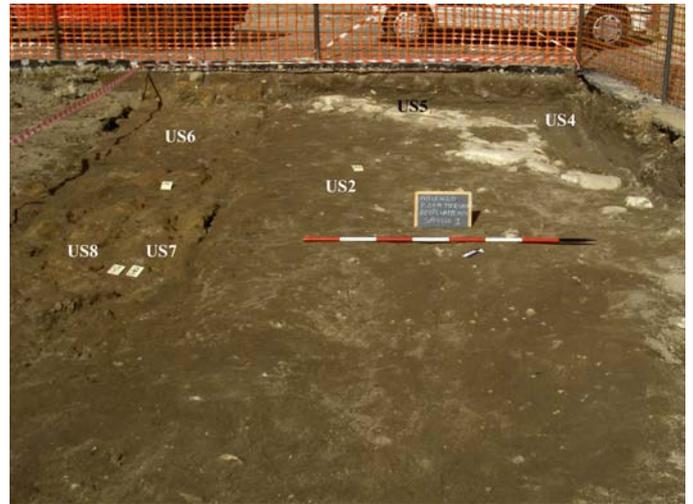
Fig. 4. Ampliamento Saggio 1. Vista da Sud.

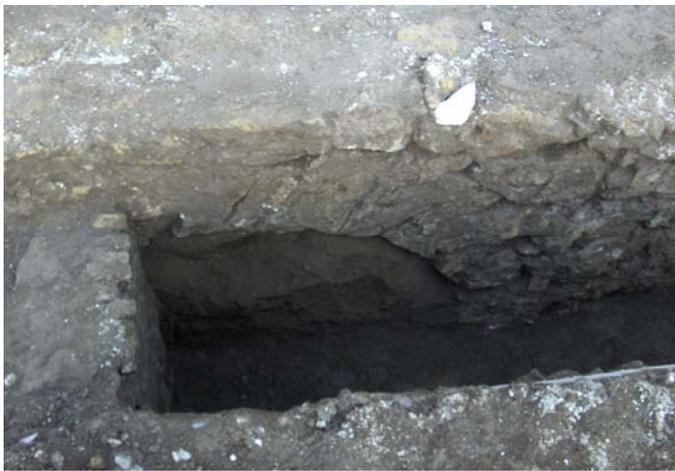
Fig. 5. Una delle arcate di fondazione della struttura 6.

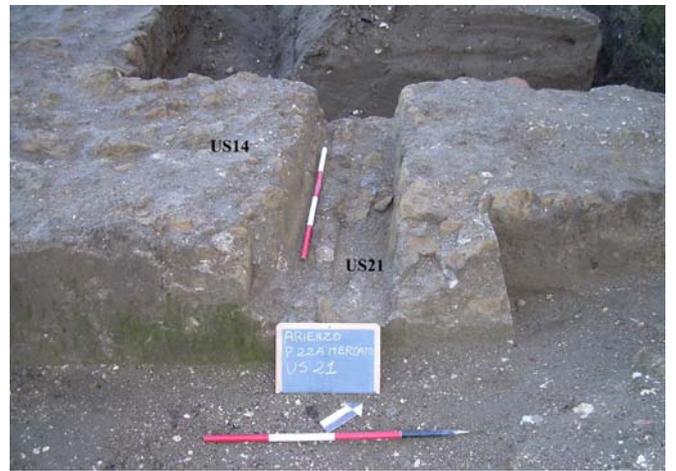
Fig. 6. Lo strato 14 e il taglio 21.

Un'ulteriore conferma a questa ipotesi viene dal complesso di strutture rinvenute ampliando lo scavo in direzione W/S-W, tra cui un muro di tufo (**14**, fig. 6) in opera quadrata (lung. m 4,35, sp. m 1,60) che raccorda il muro di cinta (**6**) e il muro con andamento a scarpata (**16**, figg. 7-8), localizzato ad ovest di quest'ultimo. La struttura muraria **16**, orientata in direzione N-W/S-E (lung. m 3,80, sp. m 1,35) con paramento di malta sulla parete ovest è legata ad una struttura muraria di forma semicircolare (**18**, figg. 7-8) realizzata con blocchi tufacei e pietre calcaree e rivestita anch'essa di malta. Il complesso descritto si configurerebbe, dunque, come la porzione esterna del sistema difensivo urbano, costituito da un barbacane (**16**) e una torre (**18**), i cui rivestimenti di malta con funzione idraulica, inducono ad avvalorare la tesi della presenza di acqua intorno ad essi.

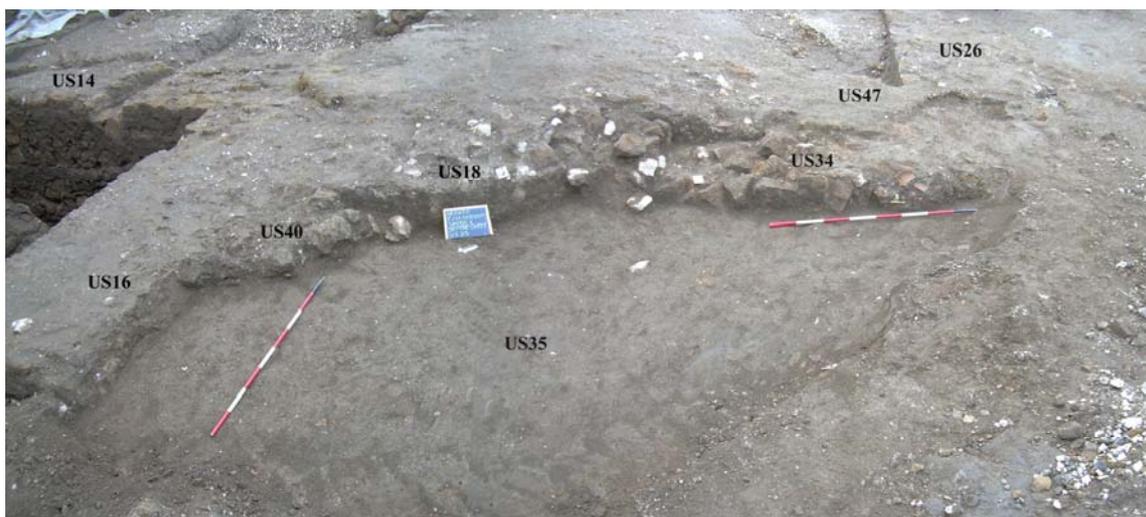
Fig. 7. Strato 35 visto da Ovest e panoramica settore Ovest.

Un'ulteriore conferma alla tesi della presenza di acqua e, dunque, di un fossato difensivo viene dagli strati di obliterazione di tali strutture, che si configurano come una successione di superfici argillose e limo-sabbiose (**35**, **39**, **41**, **45** e **46**, figg. 7-8, 10-12) a loro volta obliterate da uno strato piuttosto compatto di ceneri vulcaniche (**30**, fig. 13), con ogni probabilità riferibili all'eruzione del Vesuvio avvenuta nel dicembre 1631<sup>1</sup>. Il racconto minuzioso dell'eruzione si deve al Recupito, che, raccontando della notte tra il 15 e 16 dicembre 1631, in particolare descrivendo

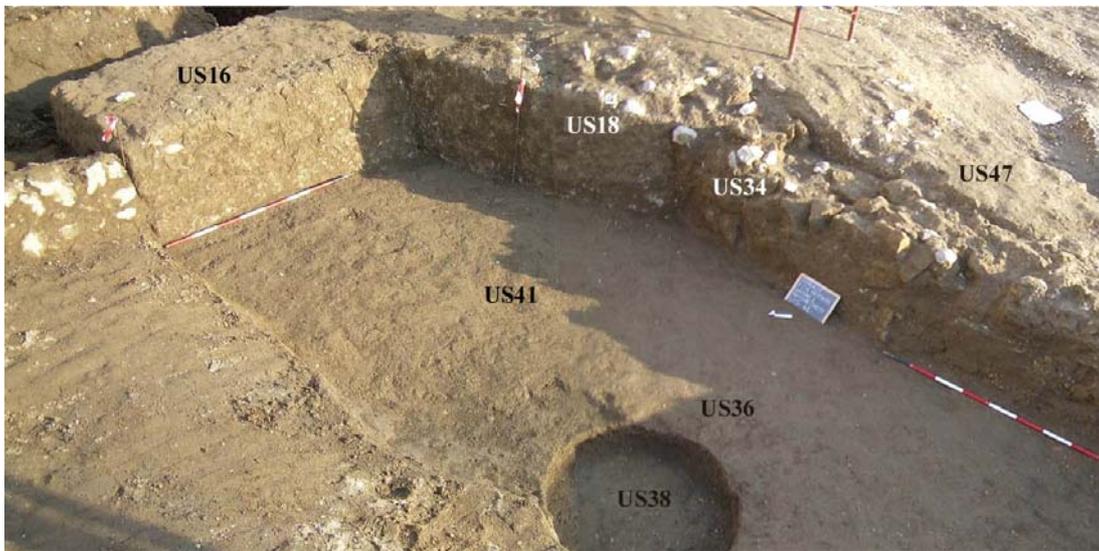
Fig. 8. Strato 41 visto da Ovest e panoramica settore Ovest.

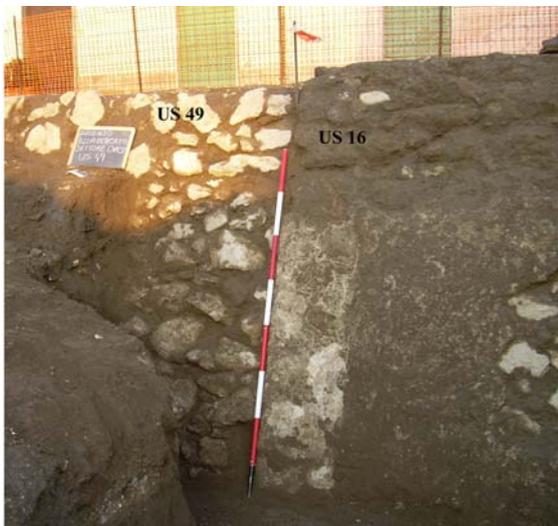
Fig. 9. Muro 49 che si appoggia a 16. Vista da Ovest.

Al muro con andamento a scarpata (**16**) si legava, inoltre, una struttura muraria (**49**, fig. 9) realizzata mediante opera a secco con blocchi di pietra calcarea, orientata in senso N-W/S-E (lung. m 18,20, sp. m 0,70), interpretata come il muro delimitante il fossato difensivo, laddove l'uso della pietra calcarea veniva a sostituire l'impiego della malta, che invece compariva sul rivestimento delle pareti del barbacane e della torre.

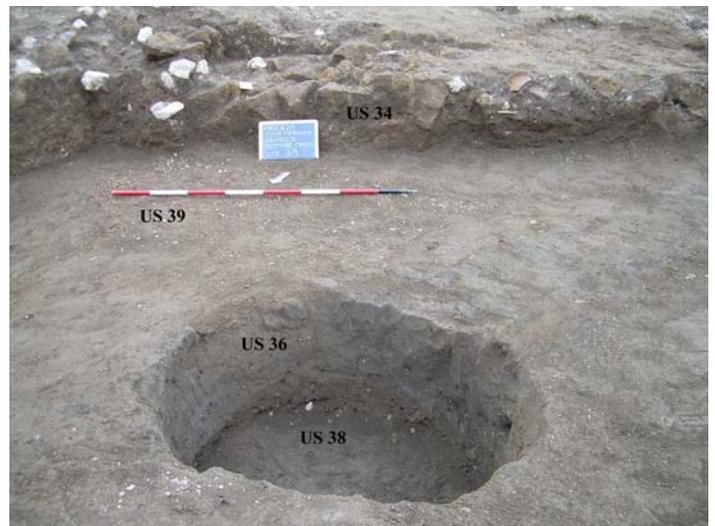
Fig. 10. Lo strato 39 e il taglio circolare (36). Vista da Nord-Ovest.

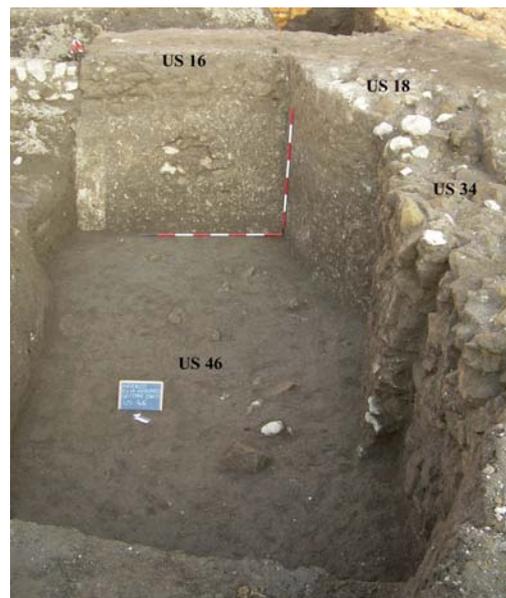
Fig. 12. Strato 46. Vista da Ovest.

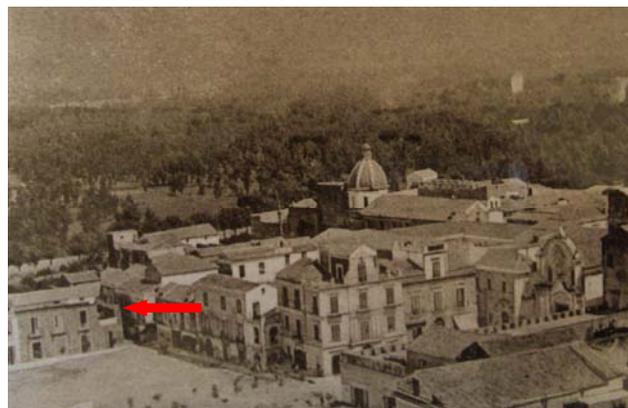
Fig. 19. P.zza Mercato in una foto degli inizi del '900. Indicata dalla freccia una porzione allora visibile della struttura muraria (6) riportata alla luce dallo scavo.

dalla prima metà del XIX secolo (fig. 19).

Tutto l'impianto della porta urbana è stato, infine, compromesso (soprattutto nel settore sud) sia dall'alloggiamento di cavi ENEL per l'illuminazione pubblica (come nel caso del taglio praticato sulla cresta di 14), sia dalla moderna installazione di un impianto di distribuzione di carburante (fig. 22), che ha molto danneggiato le strutture 42 e 48 e ha contribuito a fare perdere le tracce di una eventuale seconda torre simmetrica a 18, che ben si sarebbe collocata all'interno del sistema della porta urbana ovest (fig. 19).

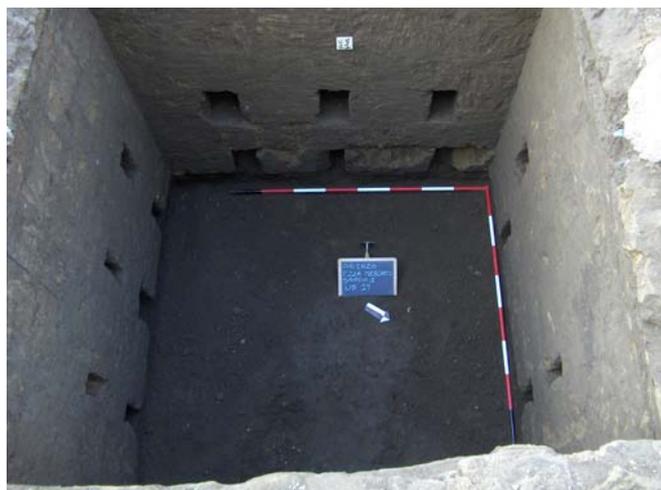
Fig. 21. Trincea Ovest. Strati 11 e 19 (sul fondo).

Il momento di dismissione delle murature viene evidenziato dalla costruzione di una struttura a pianta quadrata (11, fig. 21) di età moderna, addossata alla parete ovest di 6, con funzione di fossa di scarico per l'assorbimento di acque reflue, condotte in essa mediante un canaletto ricavato praticando un taglio (7) sulla superficie rasata di 6.
