Un ambiente con tetto spiovente ai margini dell'Agorà di Selinunte*

Melanie Jonasch

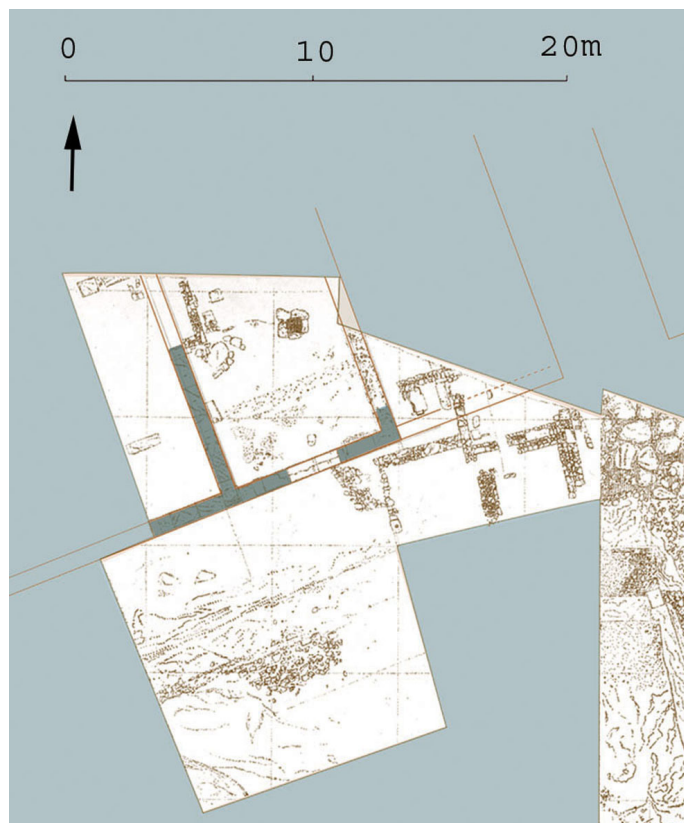
Fig. 3. Selinunte Y 2006. Pianta del saggio Y 2006 con l'ambiente in questione (da Selinunt-Archiv).

Nel corso di questi lavori è stato realizzato anche un saggio in un isolato adiacente alla piazza e compreso tra gli stenopoi N 2-E e N 3-E (fig. 2-3). L'isolato, con una dimensione di 28,80 metri², è tagliato da una strada moderna che lo attraversa dall'angolo sud-orientale fino al centro del lato occidentale. Lo scavo si è perciò limitato alla parte confinante l'agorà, in particolare al lotto sud-orientale dell'*insula* (fig. 4).

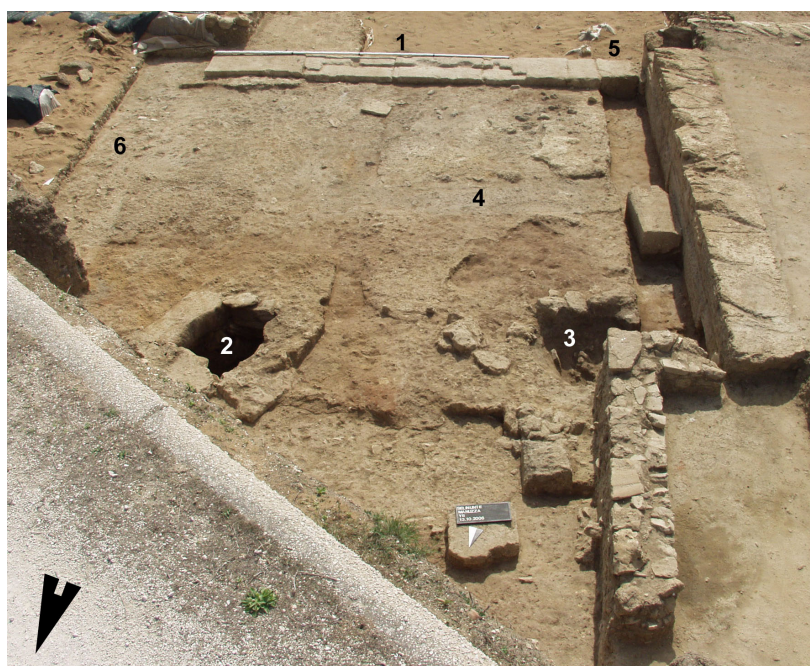
Fig. 5. Selinunte – Y 2006. Ambiente in questione dopo il prelevamento del crollo del tetto con soglia larga [1] in situ (da Selinunt-Archiv).

In questo settore è stato scoperto un ampio ambiente, composto da possenti muri di blocchi di calcarenite, che si affaccia sulla strada NA e, di conseguenza, sull'agorà stessa. La soglia ancora *in situ* permette di ricostruire un portone a due ante, largo complessivamente due metri (fig. 5, n. 1).

Lo scavo dell'ambiente consente di distinguere due principali fasi di utilizzo. Alla prima fase, risalente al VI secolo a.C.³, appartengono un pozzo per l'acqua nell'angolo nordorientale (fig. 5, n. 2),

un pozzo nero nel settore opposto (fig. 5, n. 3), ed una fossa di spoliazione, indicante un muro parallelo alla facciata (fig. 5, n. 4). Il muro è stato presumibilmente abbattuto al fine di creare l'ampio vano della fase successiva.

Mentre la fondazione della facciata apparteneva già alla prima fase dell'edificio, il muro occidentale, che divide i lotti meridionali dell'isolato, è stato realizzato in un secondo tempo. Ciò si può dedurre da un blocco di piccole dimensioni, inserito in posizione leggermente obliqua tra la facciata ed il muro ovest (fig. 5, n. 5). È però difficile stabilire se la soglia larga sia stata impostata già durante la prima fase.

A differenza del muro occidentale e delle fondazioni in seguito riutilizzate, i restanti muri che chiudevano l'edificio a nord e ad est non si sono conservati. È stato però possibile localizzare il muro orientale, grazie alla sua fossa di spoliazione, ad una distanza di 6 metri dal muro occidentale (fig. 5, n. 6).

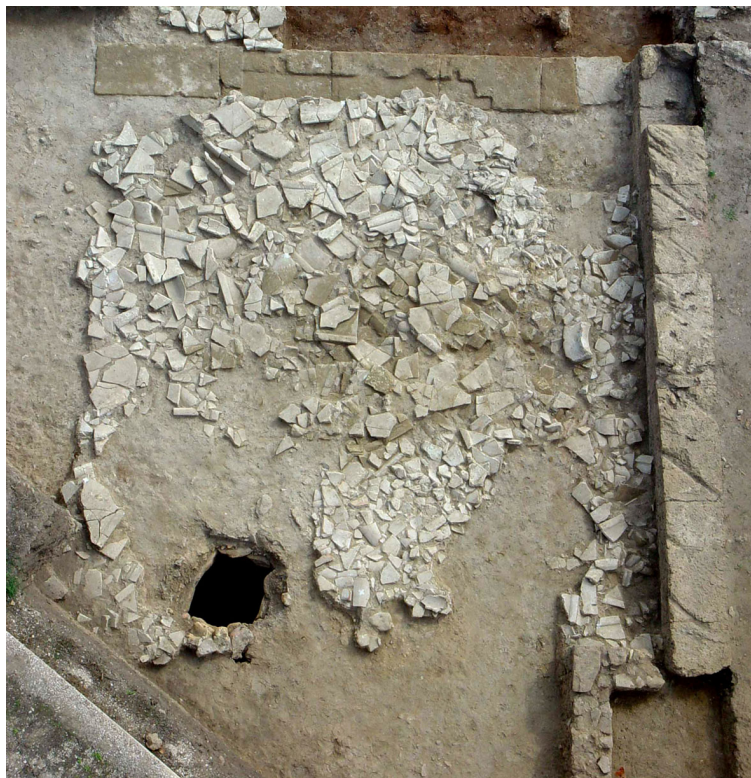
Fig. 7. Selinunte – Y 2006. Particolare: Sovrapposizione delle tegole (da Selinunt-Archiv).

Questi elementi sono innanzitutto tegole con i bordi laterali obliqui rialzati e arrotondati, della misura di 57 x 80 cm e del peso di 24 chili ciascuno. La sovrapposizione delle tegole emerge da una scanalatura di 10 cm al di sotto di ognuno degli esemplari (fig. 7). Secondo la tipologia delle tegole selinuntine, elaborata da Maria Clara Conti, le tegole dell'edificio in questione appartengono a un tipo largamente diffuso nei siti del V e IV sec. a.C.⁸ Determinante per l'identificazione è la sagoma delle alette laterali leggermente convesse e le misure dei bordi di 7 cm di larghezza e 5,5 cm di altezza.

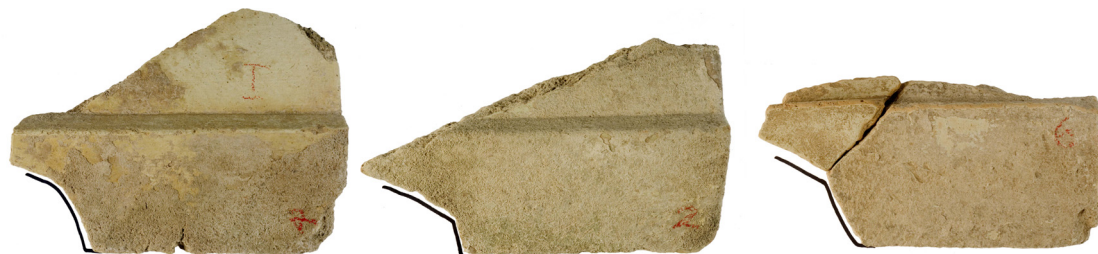
Fig. 9. Selinunte – Y 2006. Imboccature laterali dei coppi di colmo (da Selinunt-Archiv).

Non si può escludere che i vari tipi di coppo sul tetto in questione siano il risultato di lavori di manutenzione durante la sua lunga durata. Si può altresì osservare come le imboccature laterali dei coppi di colmo presentino una notevole gamma di sagome diverse (fig. 9). La realizzazione di queste imboccature avvenne, come mostrano tutti gli esemplari esaminati, prima dell'asciugatura.¹⁰ Non sono state individuate modifiche successive, dovute all'inserimento di un coppo che non avesse una forma appropriata. Oltretutto si evince da almeno un esemplare completo come anche lo stesso coppo potesse possedere due imboccature diverse. Il confronto con altri esempi di questo tipo di coppo trovati in contesti differenti dimostra che una fattura per così dire arbitraria delle imboccature non fosse la norma. S'impone perciò l'idea di una scelta volontaria alla base di coppi differenti sul medesimo tetto (fig. 10).

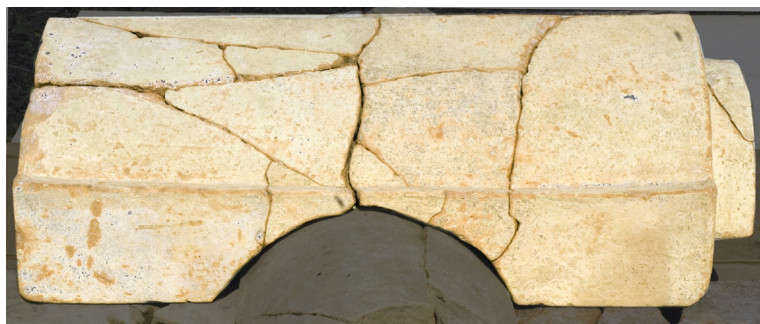
Fig. 11. Selinunte – Y 2006. Coppo di colmo ricostruito.

Tuttavia non si può dimostrare se i diversi coppi siano stati montati sul tetto seguendo esigenze di tipo tecnico o estetico oppure impiegando semplicemente il materiale a disposizione. I coppi di colmo intanto presentano una forma apparentemente caratteristica per la città greca di Selinunte, con sporgenze rettangolari ai lati ed un costone leggermente acuto (fig. 11). Conformemente alle misure delle tegole, essi hanno una lunghezza di 57 cm, un'altezza

di 22 cm e una larghezza massima di 40 cm. Da uno dei lati brevi sono inoltre dotati di una sporgenza per dare appoggio all'elemento successivo. Le aperture laterali misurano 25 cm di larghezza e 9 cm di altezza. Il peso totale di un coppo di colmo è di 18 chili. Frammenti di coppi di questo tipo sono stati trovati ripetutamente in strati di riempimento, ma finora a quanto pare mai in *situ*, condizione che li rende attribuibili pertanto ad un determinato edificio. Questo può dipendere dallo stato di conservazione

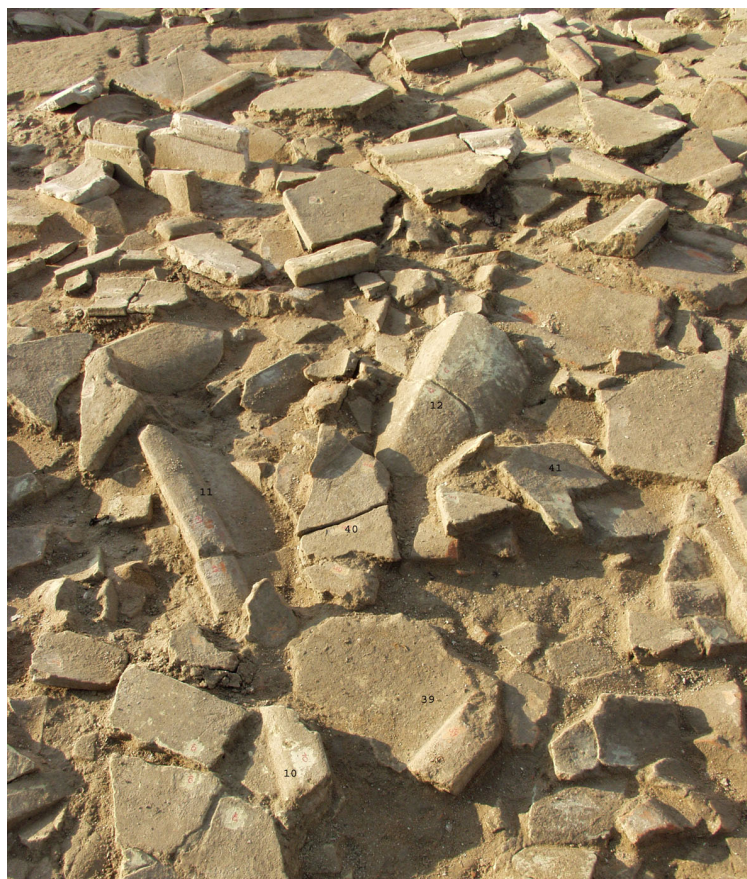
Fig. 12. Selinunte – Y 2006. Ricostruzione abbozzata del tetto in questione.

Il ritrovamento dei coppi di colmo indica in modo inequivocabile la forma del tetto a due spioventi. La mancanza dell'*ambitus* verso il lotto confinante è indizio di un orientamento est-ovest dei frontoni, e di conseguenza nord-sud delle falde (fig. 12).

L'estensione dell'ambiente di 6 x 6,5 m si poteva agevolmente coprire, senza necessità di sostenere la trave di colmo¹¹. Poiché non si sono conservati i blocchi della trabeazione, la ricostruzione della carpenteria rimane ipotetica. In conformità con le norme odierne occorrerebbero travi con una sezione di 22 x 22 cm, e travetti di 10 x 10 cm.

Le tegole non erano fissate, ma si sostenevano a causa del loro notevole peso e grazie alla lieve inclinazione del tetto. Per quest'ultimo viene ipotizzato, sulla base di confronti, una pendenza di circa 14 gradi¹². Calcolando una sovrapposizione delle tegole di 10 cm si ottengono cinque file di 11 tegole per ogni falda. A coprire il tetto in questione servirono dunque 110 tegole e 11 coppi di colmo con un peso approssimativo di 80 chili per m². Poiché fu trovato solo un'antefissa frammentata all'esterno dell'ambiente, la decorazione del tetto con terrecotte architettoniche è poco probabile. Le aperture dei coppi di falda furono presumibilmente chiuse con un tampone d'argilla. La mancanza di particolari coppi di colmo, adatti a terminare il tetto sopra il frontone, potrebbe significare che il tetto continuava in una o più direzioni. Non esistono però finora dati archeologici per sostenere quest'ipotesi.

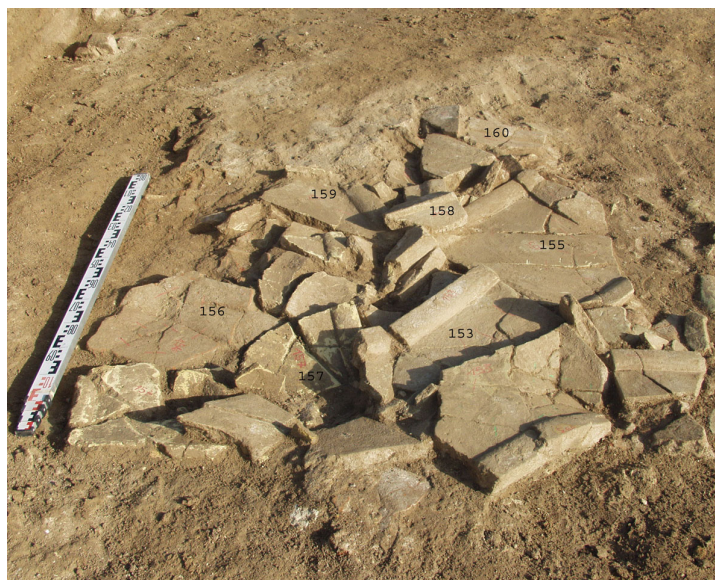
Fig. 14. Selinunte – Y 2006. Numerazione dei frammenti delle tegole durante il prelevamento del crollo.

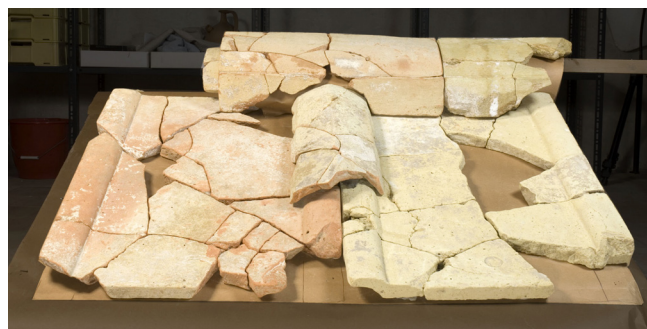
Fig. 15. Ricostruzione parziale di una frazione del tetto. Veduta laterale (da Selinunt-Archiv).

sono stati ricomposti e raggruppati campioni dei diversi tipi di tegole allo scopo di fornire un'idea delle dimensioni e della forma del tetto (figg. 15-17). Si può osservare che le tegole si reggono perfettamente senza essere fissate sulle falde, anche se la pendenza del modello ammontava a più di 14 gradi. La posizione distante delle tegole in cima non corrisponde di certo alla sistemazione delle tegole sul tetto originale¹³, ma è dovuta alla peculiarità del basamento del modello e all'esigenza di raggiungere una massima visibilità delle tegole dalla parte laterale.

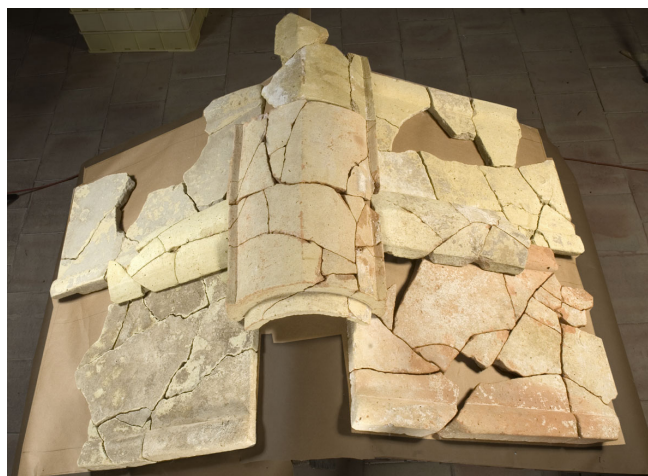
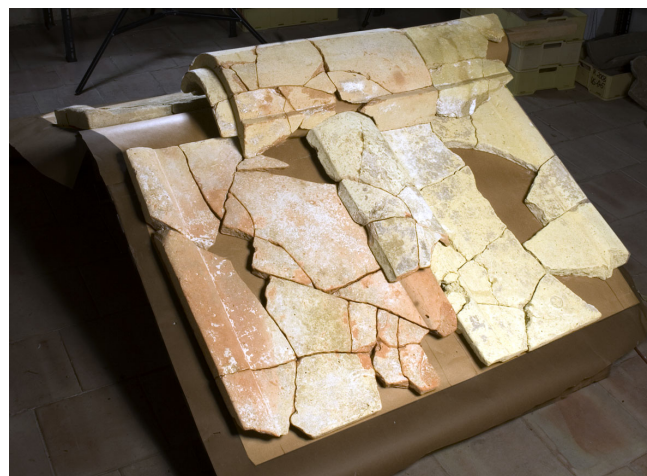
Figg. 16-17. Selinunte – Y 2006. Ricostruzione parziale. Veduta dall'alto e di traverso (da Selinunt-Archiv).

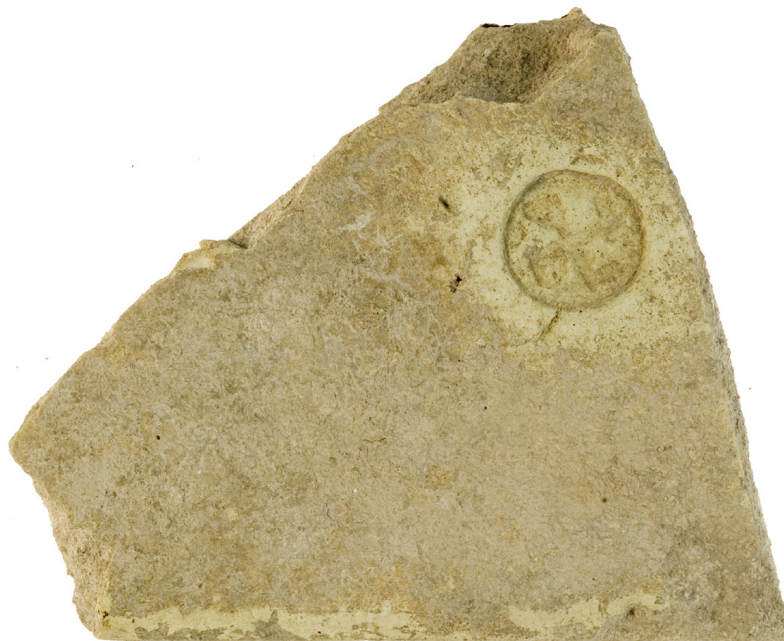
Fig. 18. Selinunte – Y2006. Bollo in forma di svastica (da Selinunt-Archiv).

Molte delle tegole rinvenute presentano un bollo in forma di svastica sul bordo inferiore (fig. 18); ciò permette di concludere che quantomeno queste ultime furono prodotte da una singola fornace. Ritrovamenti nell'area limitrofa di tegole con svastica non appartenenti al crollo in questione fanno pensare a un luogo di produzione ben collegato con l'agorà di Selinunte. Un esemplare timbrato di un tipo di tegola presumibilmente tardo-arcaico¹⁴, sembra confermare una certa continuità della produzione.
