Indagini archeologiche nella chiesa di San Giovanni in Zoccoli a Viterbo

Giuseppe Romagnoli – Francesca Occhiogrosso

The church of San Giovanni in Zoccoli, located in the northern area of the medieval centre of Viterbo, was built in the 1st half of 13th century, but was widely restored in 1880 and then in the 1950s, after the bombing in 1944.

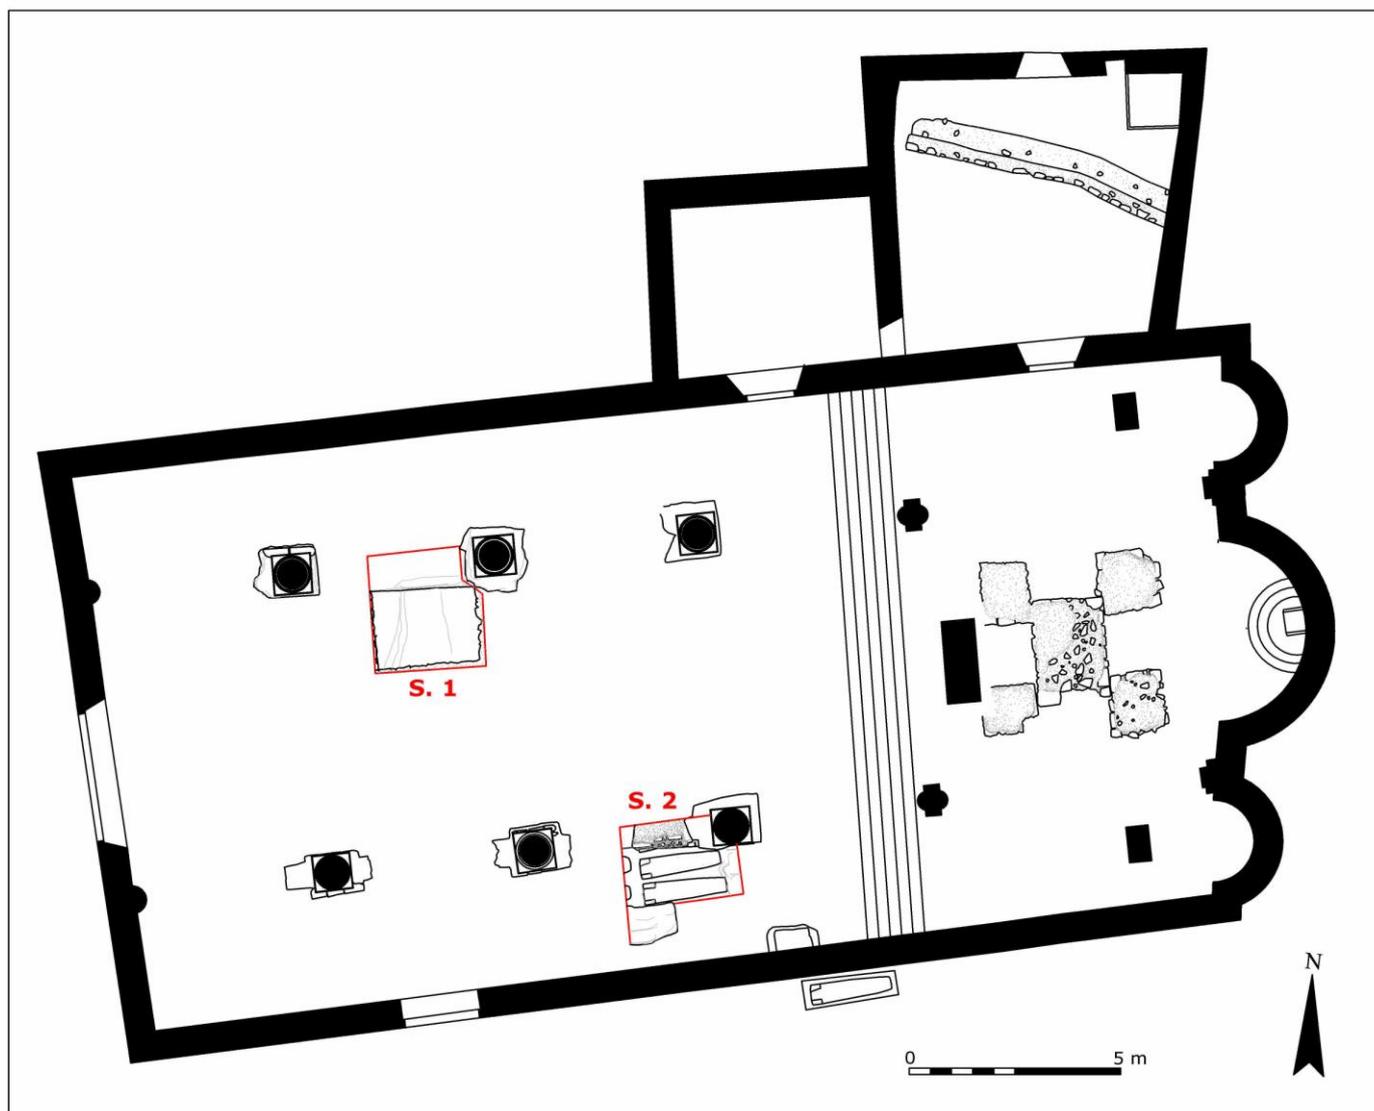
Fig. 2. Planimetria generale della chiesa con la localizzazione dei sondaggi e le strutture messe in luce dall'intervento.

tettonici salienti della struttura tardo-romantica: impianto basilicale a tre navate su pilastri, presbiterio rialzato, terminazione a tre absidi (fig. 2). La decorazione scultorea dei capitelli avvicina San Giovanni ad altre due chiese viterbesi erette sul finire del XII secolo – la collegiata di San Sisto e la Cattedrale di San Lorenzo – che rappresentarono il modello per l'architettura viterbese del primo Duecento. Il rosone in facciata appartiene ad un tipo che si sviluppò in Umbria nel tardo XII secolo e si diffuse nella Tuscia probabilmente non prima degli inizi del XIII³. In base a questi elementi la chiesa è stata datata nel corso della prima metà del Duecento, forse verso il terzo o il quarto decennio del secolo⁴.

Concluso l'intervento in assistenza, di accordo con la Direzione Lavori si è ritenuto opportuno procedere all'apertura di due sondaggi di limitata estensione (m 2,50 x 2,50 circa), finalizzati a valutare spessore e caratteristiche della stratificazione sottostante ed a fornire elementi utili per il completamento dei lavori di consolidamento delle strutture della chiesa (fig. 2).

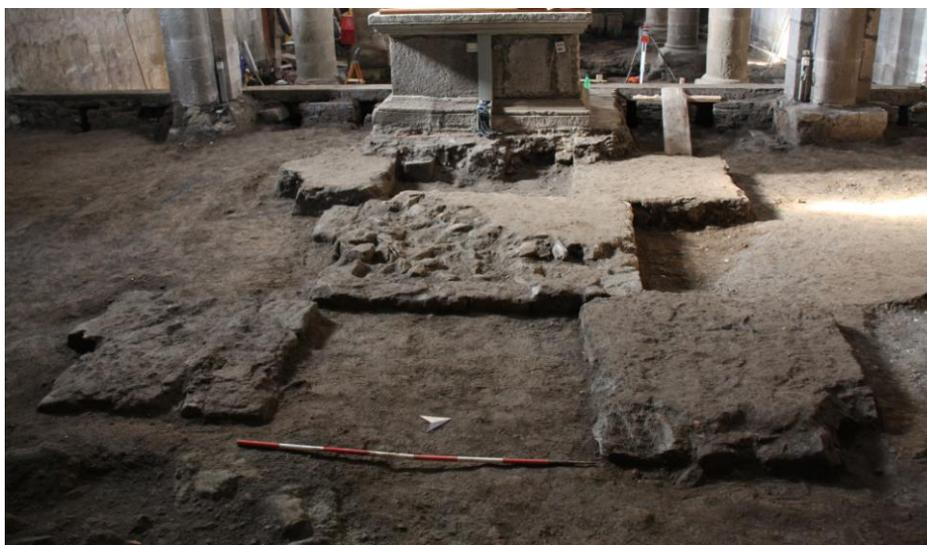
Fig. 3. Fondazioni dell'altare maggiore e del ciborio tardo-ottocenteschi.

Questa prima fase dell'intervento ha consentito di portare completamente in luce le basi del colonnato e i relativi plinti, che poggiano direttamente sul banco roccioso nel caso del colonnato nord e su un muro di spina in blocchi di peperino (40) nel caso del colonnato sud. Nell'area del presbiterio sono stati rinvenuti i basamenti dell'altare maggiore e del ciborio (50, 51) inseriti con l'intervento di restauro tardo ottocentesco e demoliti nel corso dei lavori post-bellici (fig. 3).

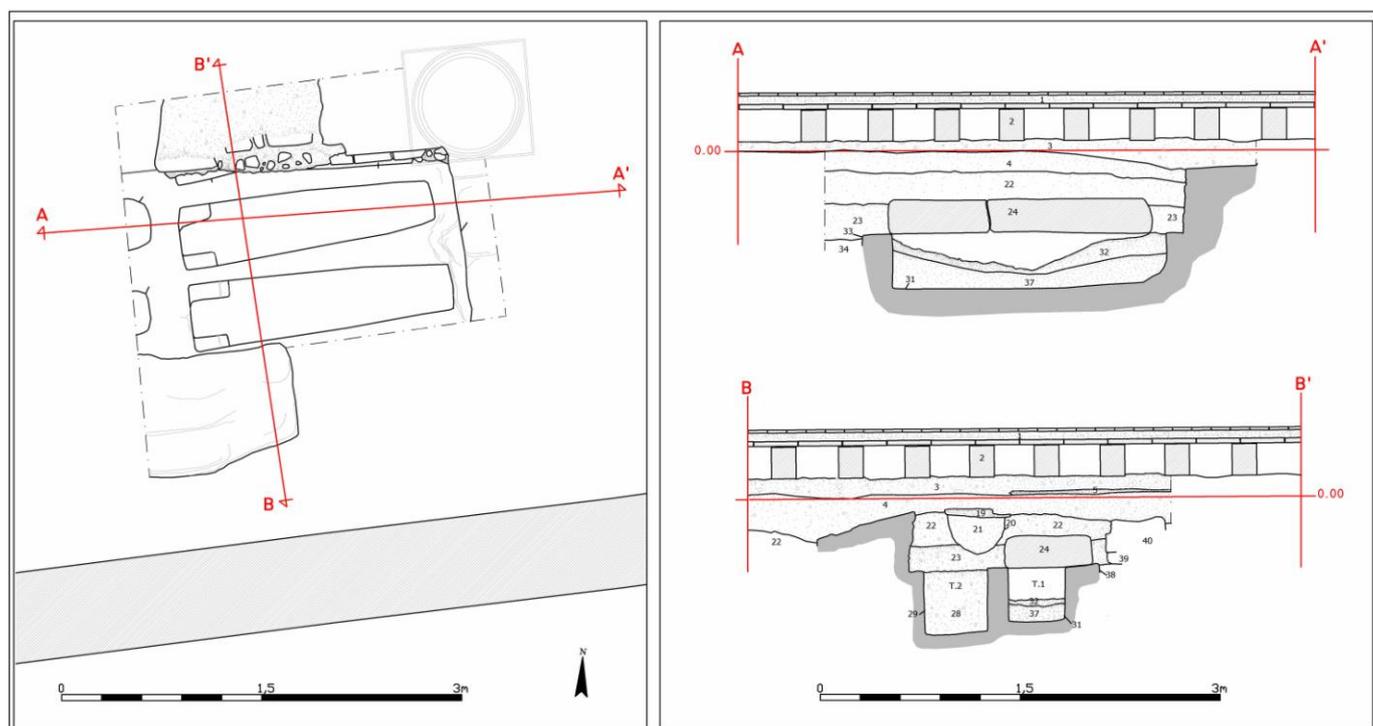
Fig. 4. Sondaggio 2, planimetria e sezioni stratigrafiche.

Il secondo sondaggio (S. 2) è stato aperto nella navata laterale destra della chiesa (figg. 4-5). La rimozione dei livelli superficiali ha portato subito in evidenza a nord la testa del muro di spina (40) posto sull'asse del colonnato e, a sud, il banco roccioso. Lo spazio intermedio era colmato da due accumuli (22, 23) simili per matrice (limo-argillosa) e consistenza (friabile): nell'US 22 erano praticate due piccole fosse sub-circolari (20, 25) con ossa umane non in connessione e frammenti di casse lignee (21, 26); sulla superficie della stessa US 22 si rinvenivano pochi resti ossei in connessione (27), pertinenti al fondo di una sepoltura in fossa rimaneggiata dai successivi interventi.

Con l'asportazione di questi depositi, si portavano in luce, integralmente o parzialmente, i limiti di cinque fosse sepolcrali scavate nel banco di peperino (fig. 4), orientate est-ovest e disposte su almeno tre file parallele. Due di esse (33, 35), prive di

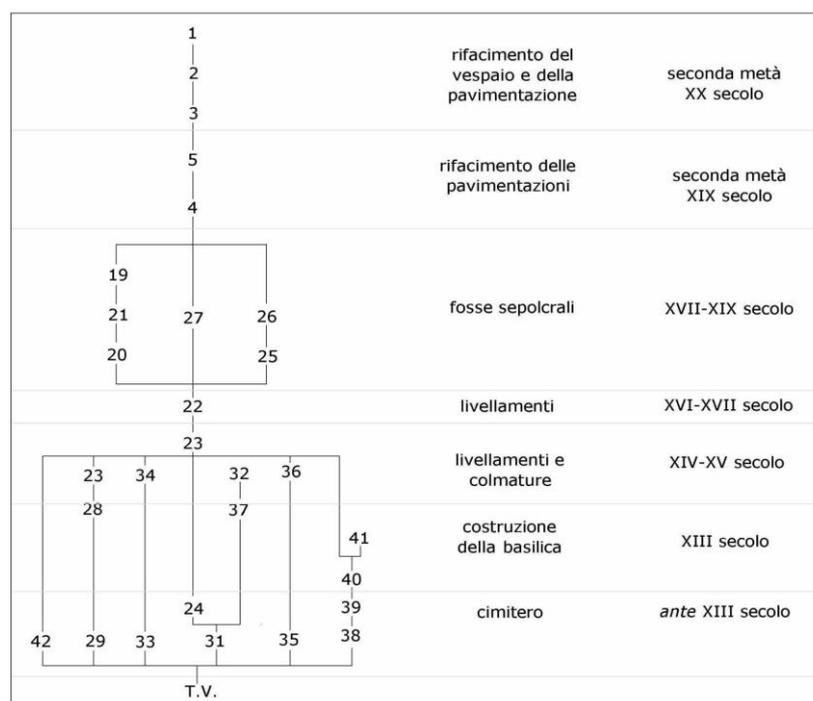
Fig. 5. Sondaggio 2, diagramma stratigrafico.

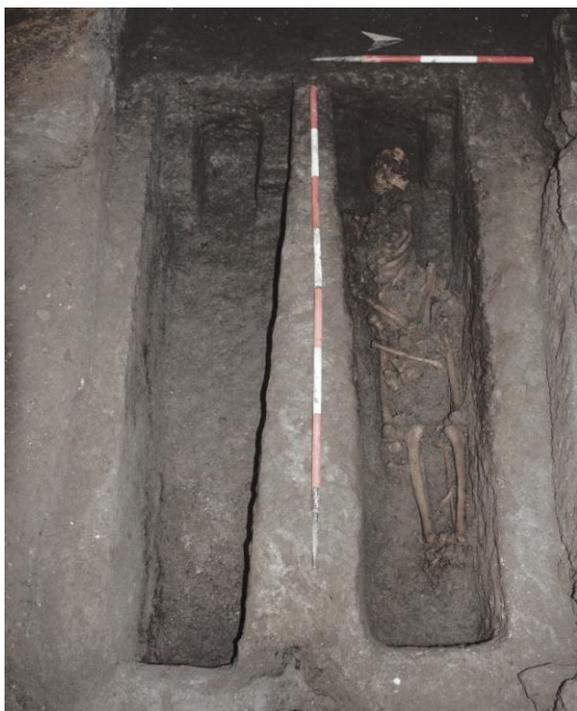
Fig. 6. Sondaggio 2, Tb. 1 e 2.

La prima delle due tombe indagate (Tb. 2, **29**), priva della copertura e già violata in antico (fig. 6), è una fossa di forma trapezoidale (lung. m 1,95, largh. da m 0,35 a m 0,50) munita del caratteristico incasso in corrispondenza del cranio. La fossa era riempita da uno strato di colore marrone ocra di matrice argillosa (**28**), del tutto simile a **23** che lo copriva, che ha restituito pochi frammenti di pareti di ceramica comune (grezza e depurata) tardo medievale.

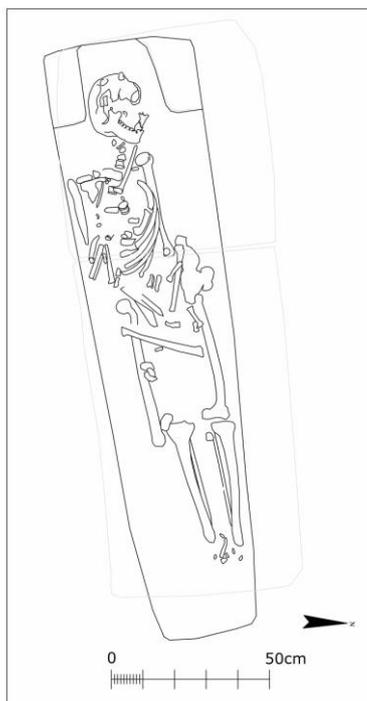
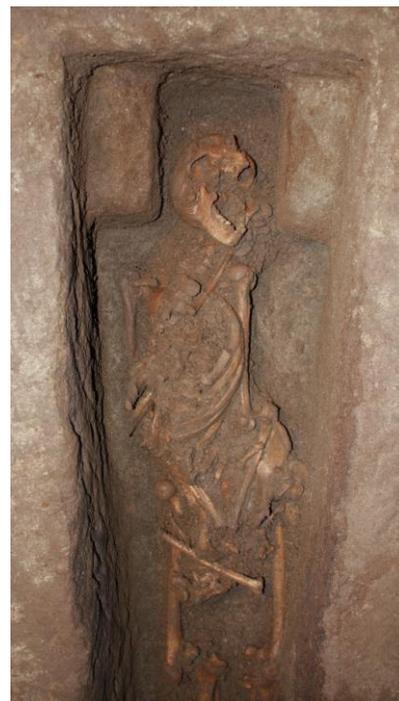
Fig. 7-8. Sondaggio 2, Tb. 1.

La fossa adiacente (Tb. 1, **31**), di forma e dimensioni analoghe (m 2,05 x 0,30/0,50 x 0,40 ca.) e con medesimo orientamento ovest-est, si presentava sigillata da una lastra litica (m 1,98 x 0,65 con uno spessore di m 0,25 ca.), frammentata in due parti, e conservava la deposizione (figg. 7-8). La fossa risultava in parte riempita da sedimenti, in corrispondenza dei lati corti est e ovest della fossa, dove effettivamente la copertura litica presenta degli interstizi che lasciano filtrare il terreno. Lo spessore di tali depositi era più consistente lungo i lati corti diminuendo verso la parte centrale della fossa. Il primo di essi era un sottile strato di terra limosa (**32**; spess. m 0,06-0,14 ca.), al di sotto del quale è stato individuato e rimosso un ulteriore strato di terra marrone-giallastra (**37**; spess. m 0,10-0,21 ca.), di matrice sabbio-limosa, in cui sono stati rinvenuti numerosi fr. di ceramica acroma depurata, alcune ossa umane e un osso animale.
