Le aree sacre n. 8 e n. 9 sul crinale di Velia – le ricerche degli anni 2011-2013

Verena Gassner – Dieta Svoboda

The excavation of the Austrian Mission on the central ridge of Velia, conducted during May and July 2013, focused once again on the so-called terrace of Zeus (sacred area n. 8) and the sacred area n. 9 above it concluding thus a three-year research project.

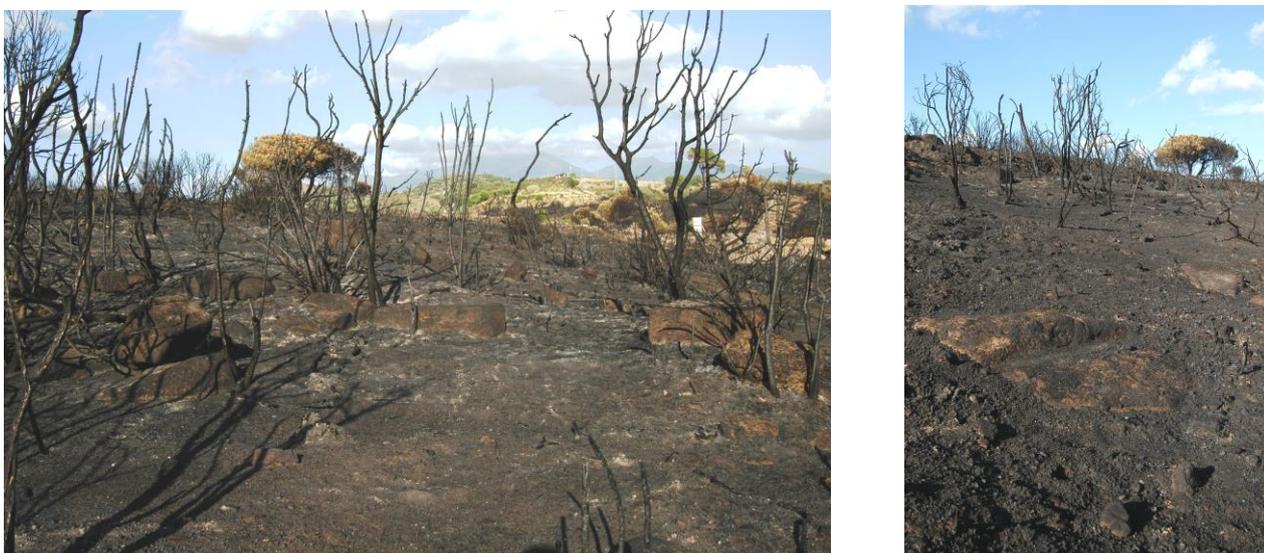
Figg. 1 a-b. Area sacra n. 9 (a) ed zona adiacente a nord-est (b) dopo l'incendio del settembre 2007.

Meno chiara risulta invece la storia dell'esplorazione dell'area sacra n. 9, di cui non si parla né nelle relazioni di Maiuri e Sestieri né nei contributi di M. Napoli nelle annuali rassegne archeologiche nell'ambito dei convegni dedicati alla Magna Grecia svoltisi a Taranto a partire dal 1961. La grande sala rettangolare presso la torre A4, però, è già indicata nella planimetria generale dello Schleuning e dunque era visibile fin dall'inizio delle ricerche. Nei decenni seguenti la zona è sempre stata coperta da una fitta vegetazione a macchia mediterranea e soltanto dopo un grande incendio verificatosi nel 2007 sono risultati visibili alcuni grandi blocchi di pietra nella parte sud-ovest della collina, lasciando supporre l'esistenza di qualche edificio (fig. 1a-b).

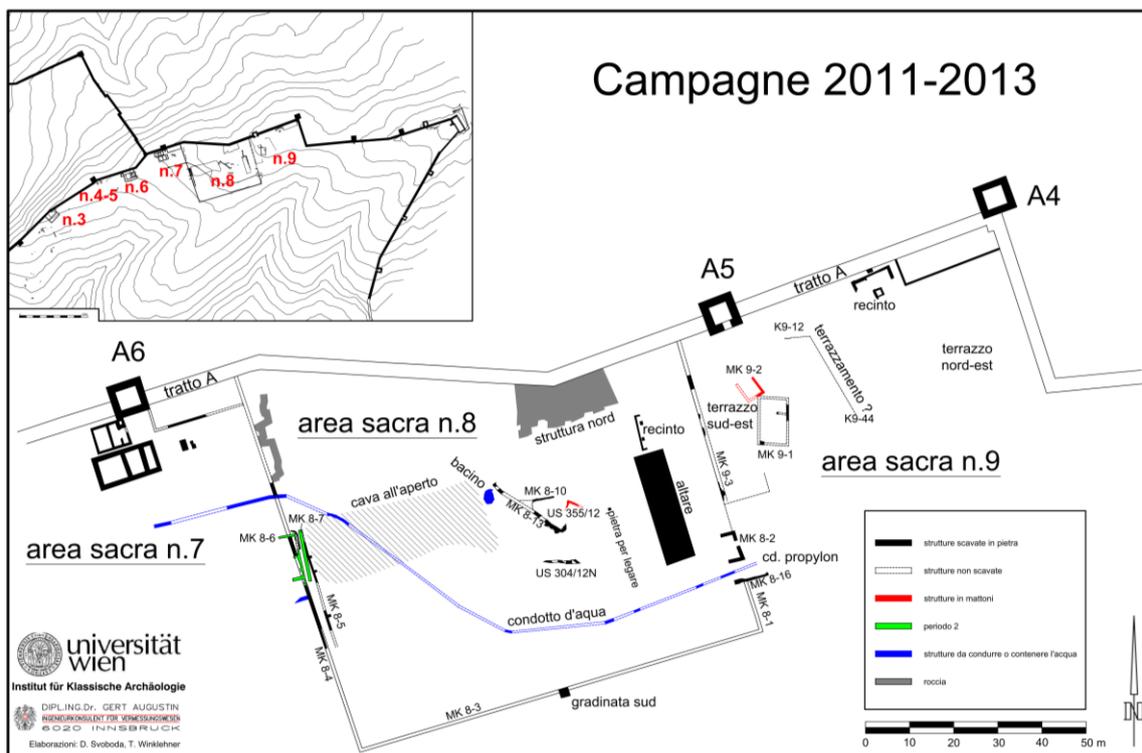
Fig. 2. Pianta delle aree sacre n. 8 e n. 9 (2013).

Da questa situazione di partenza risulta immediatamente evidente come la lunga storia della ricerca e la grande estensione dei vecchi interventi di scavo, consistenti spesso in sterri, hanno reso molto difficili le attuali indagini. Inoltre, in tutte e due le aree sacre la situazione si è evidenziata anche molto alterata e rimaneggiata non solo dai fenomeni di erosione, ma anche dalle azioni di spoliazione in età tardo- o post-antica. La situazione si rivela poi ancora più complicata a causa della mancanza di pubblicazioni adeguate riguardanti i vecchi scavi⁵. Obiettivo del progetto svolto nel triennio 2011-2013 era dunque per prima cosa documentare le strutture architettoniche visibili nelle aree sacre n. 8 e n. 9 e poi chiarire, dove ancora possibile, lo sviluppo cronologico di queste aree sacre, forse da considerare come componenti un unico grande santuario⁶ (fig. 2).

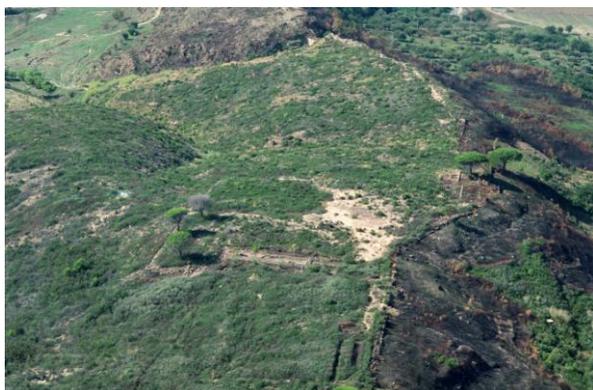
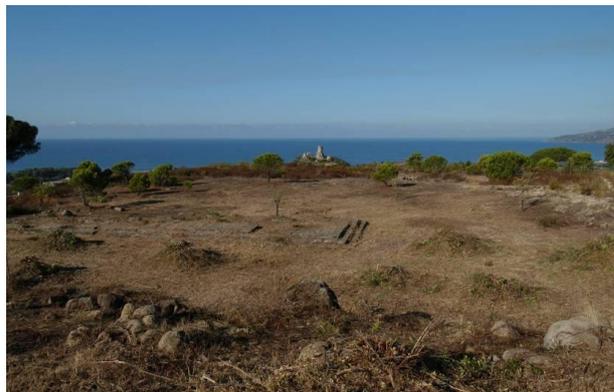
Figg. 3a-b. a) La terrazza di Zeus vista da est; b) La terrazza all'inizio dei lavori nel 2011.

La conformazione naturale dell'area sacra n. 8 è determinata da una larga cresta che separa due piccoli valoni sulle pendici meridionali della città (fig. 3). Per l'impianto della grande terrazza, oggi visibile con le misure di 95 x 90 m circa, risultava dunque necessario costruire imponenti muri di terrazzamento per ampliare lo spazio. Questi muri sono stati costruiti con un paramento in grandi blocchi di arenaria di taglio quasi irregolare in opera pseudo-isodoma, a cui si addossano con una larghezza di 1,60 m grandi blocchi non lavorati⁷. Mentre nelle parti ad nord-ovest e nord-est la roccia è stata livellata per ottenere uno spazio piano, nell'angolo est, ma soprattutto nella parte sud, è stato necessario di colmare l'area alle spalle di questi muri con materiale argilloso e con piccole pietre. L'accesso alla terrazza avveniva tramite una scalinata posta sul lato sud, mentre la presenza di eventuali gradinate sui lati ovest ed est è ancora da verificare.

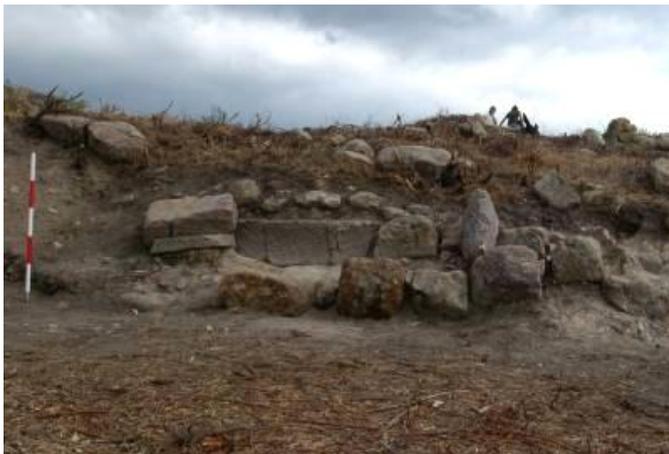
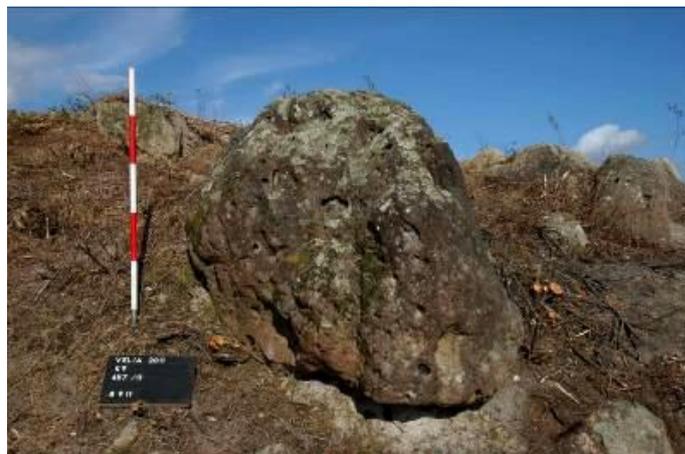
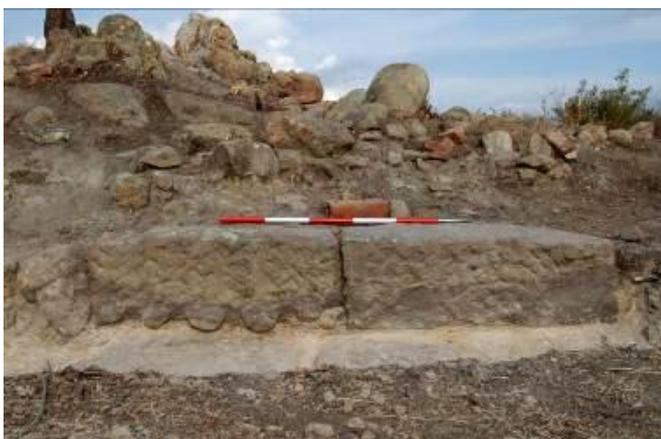
Figg. 4 a-c. Muro di contenimento nord-est (MK9-3): a) tratto nord, b) roccia nella parte centrale, c) tratto sud.

Di interesse particolare si rivela un tratto a nord (fig. 4a), dove si percepiscono due direzioni diverse nell'andamento del muro. Dato che tutte e due le parti sono costruite con grandi blocchi squadrati, sembra molto probabile che in questa situazione si debbano riconoscere le tracce di un possibile rifacimento di questo settore della struttura.

costruire l'andamento tramite le tracce di lavorazione nella roccia. Soltanto nella parte meridionale si è conservato un filare dei blocchi che presentano ancora le tracce ben visibili della lavorazione (fig. 4c). Nel pendio soprastante è stato possibile identificare la tecnica di costruzione: il muro consisteva in una cortina e in un *emplecton*, composto da piccole pietre e da frammenti di laterizi. Nel banco roccioso affiorante nella parte centrale (fig. 4b) si riconoscono ancora le cavità per l'innesto dei blocchi del muro.

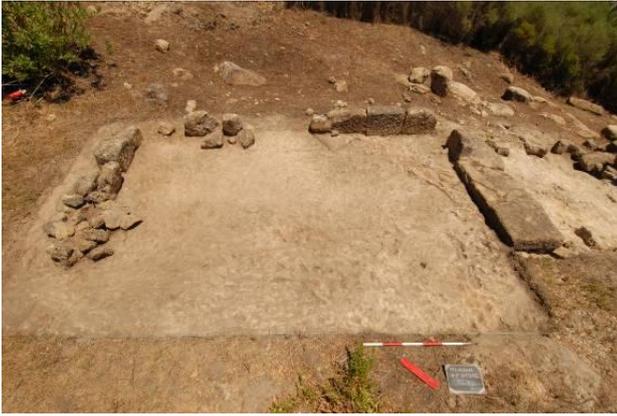
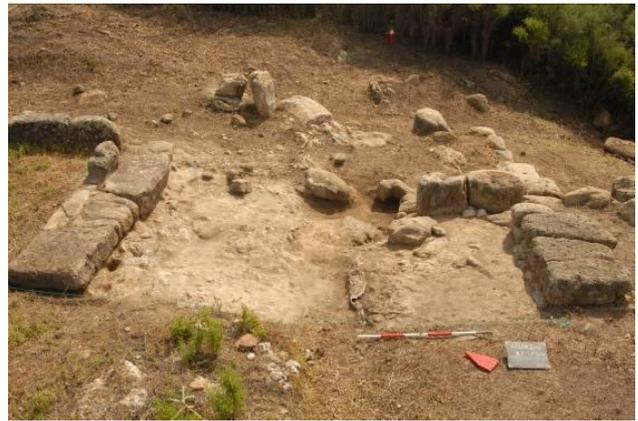
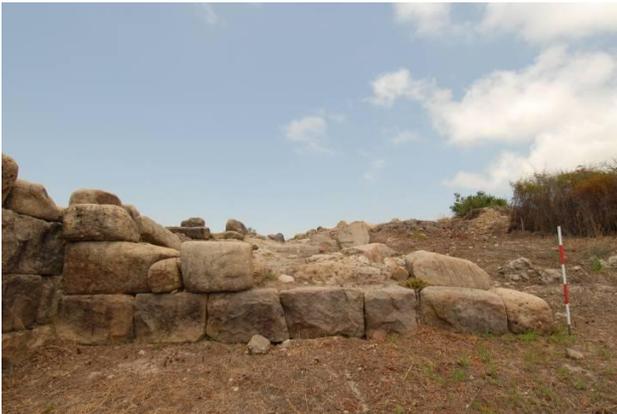
Il punto di incontro fra i due muri del lato nord-est ha costituito un problema non facile da risolvere. L'osservazione di tagli e lavorazioni nella roccia affiorante proprio in questa zona d'incontro induce a formulare all'ipotesi che qui sia da localizzare un probabile accesso all'area sacra n. 9 di cui però non si sono conservate tracce chiaramente leggibili. A sud-est di questo punto si trova una struttura rettangolare (MK8-2), aperta verso sud-ovest su tutta la larghezza⁸ (fig. 5a-b); ad essa segue un passaggio, delimitato verso sud-est da un altro muro, che le ricerche precedenti avevano interpretato come "propylon". In via ipotetica si potrebbe interpretare questa struttura come grande nicchia (MK8-2), fiancheggiata da un accesso verso il soprastante santuario (passaggio a nord-ovest) e da un accesso per una eventuale via processionale(?) per il passaggio a sud-est, il cd. *propylon*. L'idea di una possibile via processionale che si snoda in direzione della grande torre di Castelluccio viene confermata dalla presenza di un muro di contenimento (MK8-16) che si dirige verso nord-est per una lunghezza di quasi 5 m e che probabilmente fungeva da terrazzamento per questo percorso⁹ (fig. 5c).

Figg. 5a-c. a) MK8-2 (nicchia?); b) cd. Propylon; c) MK8-16 Muro di contenimento visto da sud-ovest per una possibile via processionale.

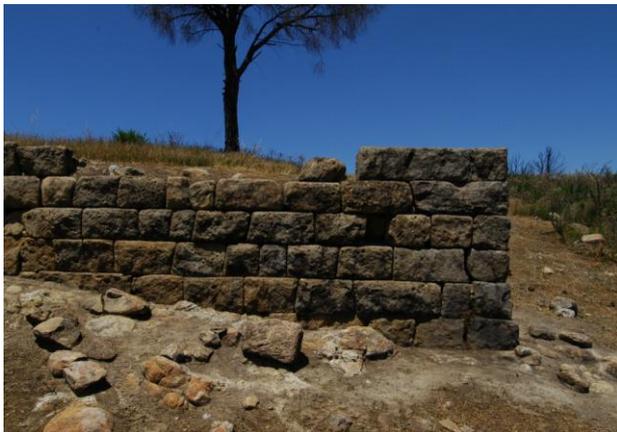
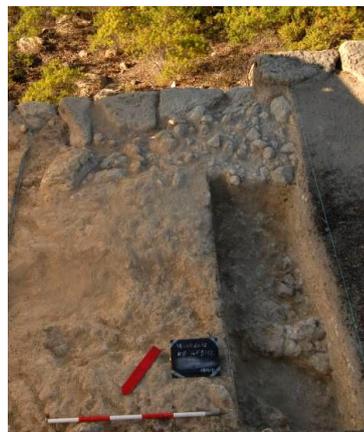
Figg. 6a-b. a) angolo sud della terrazza; b) saggio 5/12.

Il muro di terrazzamento sud-est si presenta con una altezza massima di 3,00 m, conservata nell'angolo est (fig. 6a). Nella campagna 2012 in questo punto è stato impiantato il saggio 5/12 per indagare meglio la struttura interna della terrazza. Questo saggio ha mostrato che il muro di contenimento consisteva in un paramento esterno di grandi blocchi di arenaria a cui si addossavano piccole pietre¹⁰, mentre il riempimento della terrazza, molto compatto, era composto da strati di piccole pietre, alternate con strati d'argilla (fig. 6b). Il saggio non ha restituito reperti diagnostici e dunque non è stato possibile chiarire se il riempimento presenta uno strato antico o è un risultato dei lavori di restauro eseguiti nel 1935.

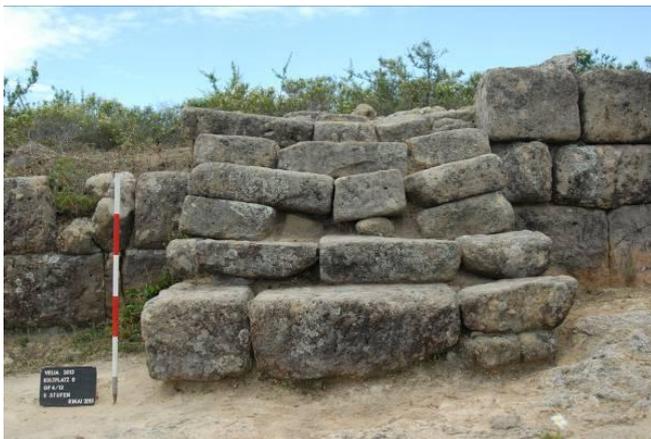
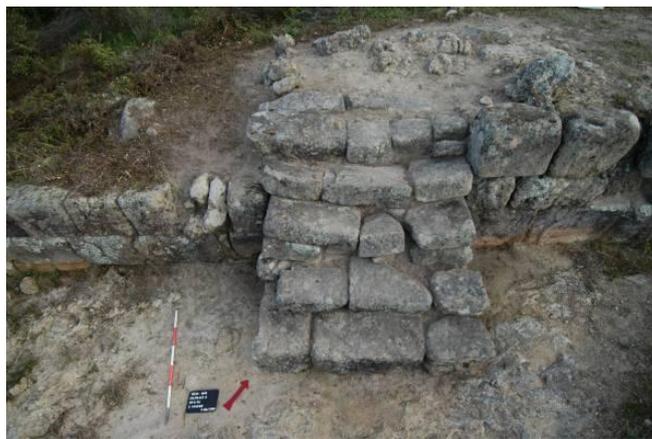
La pulizia della parte rocciosa a nord-ovest della gradinata ha invece portato alla luce evidenti tracce di lavorazioni del banco roccioso che mostrano che la gradinata si estendeva per 1,20 m verso l'interno della terrazza, oltre il muro di terrazzamento, con gradini intagliati nel banco roccioso affiancati ai due lati da muri di contenimento (fig. 7 a-b).

Figg. 7a-b. Lato sud-est della terrazza: gradinata d'accesso sul lato meridionale.

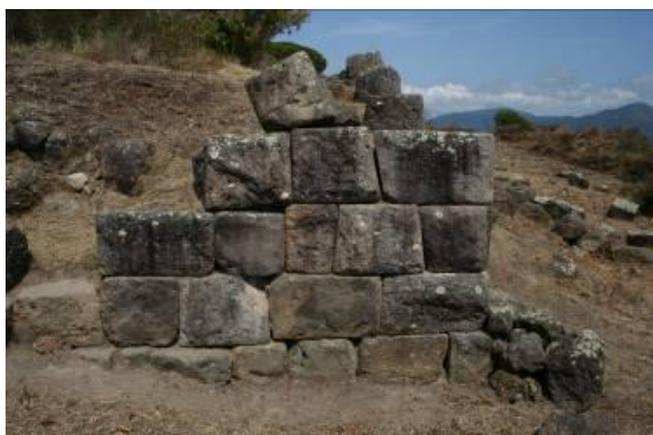
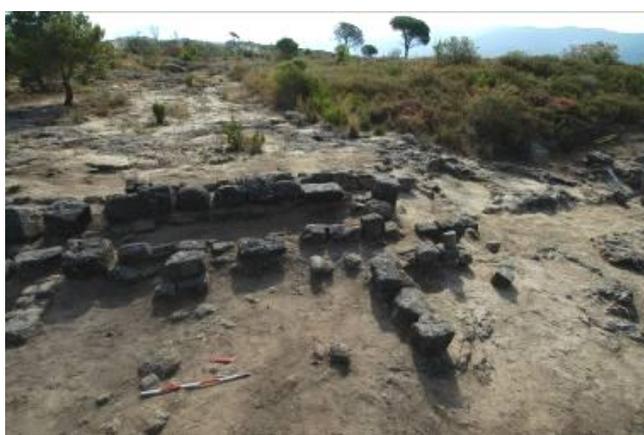
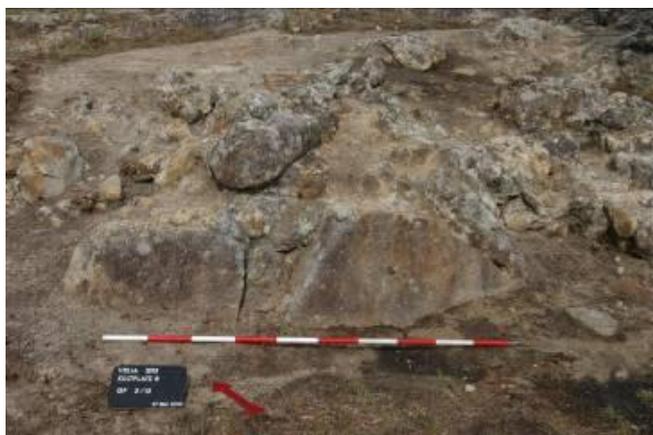
Figg. 8a-c. a) Angolo sud; b) Parte centrale; c) Lavorazione verticale della roccia a nord-ovest.

Il lato sud-ovest presenta una problematica simile a quella del lato nord-est. Anche qui si può osservare un'articolazione del muro di contenimento in varie parti di carattere molto diverso¹². All'angolo sud il muro di terrazzamento è stato sicuramente ricostruito durante il restauro degli anni 30 (fig. 8a). A nord-ovest, dove il muro si aggancia alla cinta muraria del tratto A, mancano evidenze di blocchi, ma l'andamento del muro viene indicato dalla lavorazione verticale della roccia affiorante (fig. 8c), mentre

la parte centrale è caratterizzata da una forte depressione, con grande probabilità di carattere naturale, ma accentuata ancora di più dall'estrazione di pietre e in seguito anche da frane o dall'erosione di età recente (fig. 8b).

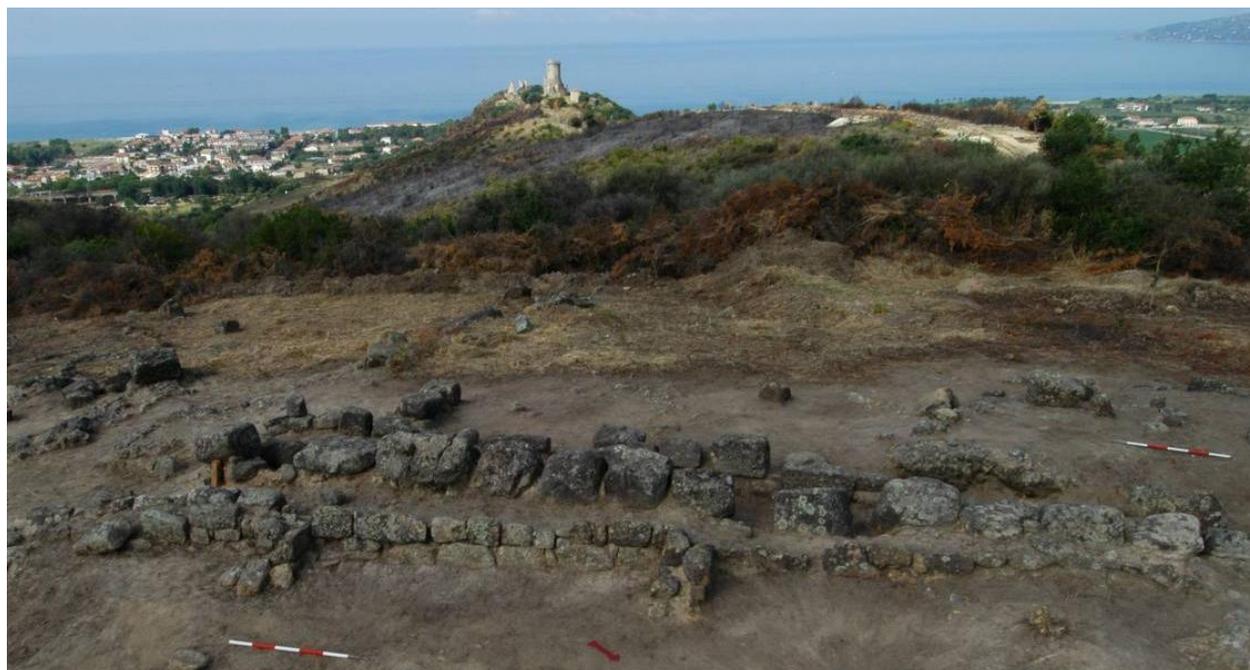
Fig. 9. Lato sud-ovest, parte media: fase di rifacimento in secondo piano con blocchi grandi.

Nella campagna 2013 è stata indagata la parte a nord-ovest, per la quale già negli anni novanta M. Pedrazzi ha attirato l'attenzione su una parte sporgente della roccia la quale è stata interpretata come gradinata o rampa d'accesso dalla sottostante area sacra n. 7 verso la terrazza di Zeus (figg. 9-10)¹³.

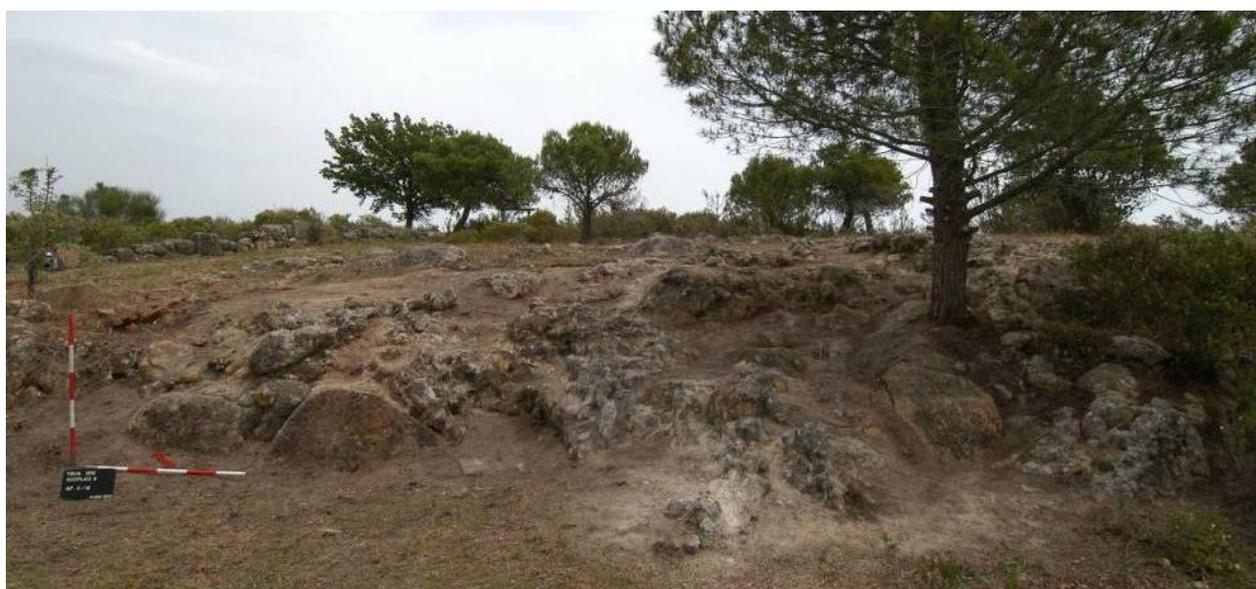
Fig. 10. Lato ovest della terrazza di Zeus: parte sporgente.

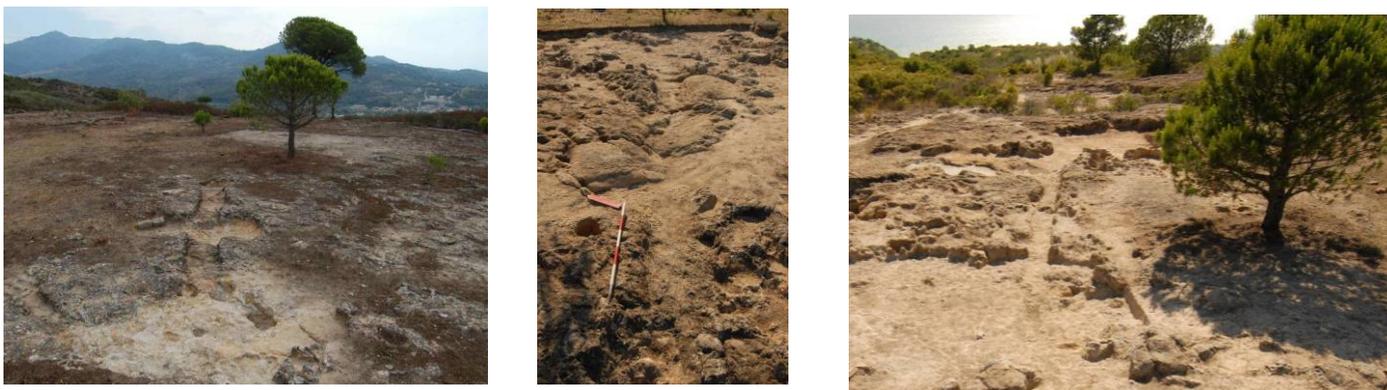
Figg. 11a-c. a) Fossa MK8-13; b) Fossa US 304/12N; c) Fossa MK8-10.

Due di queste fosse hanno un orientamento più o meno concorde in direzione sud-ovest/nord-est¹⁵ (fig. 11b-c), mentre la terza fossa (MK8-13) è orientata in direzione est-ovest (fig. 11a). La spiegazione di queste fosse come canalette per un acquedotto sembra da escludere, perché esse sono troppo basse e non avevano l'inclinazione necessaria per far scorrere l'acqua. Occorre quindi considerare una funzione diversa, vale a dire come fosse di costruzione (?) o di delimitazione, ma anche un rapporto con l'estrazione di pietre nell'ambito della cava all'aperto sembra probabile.

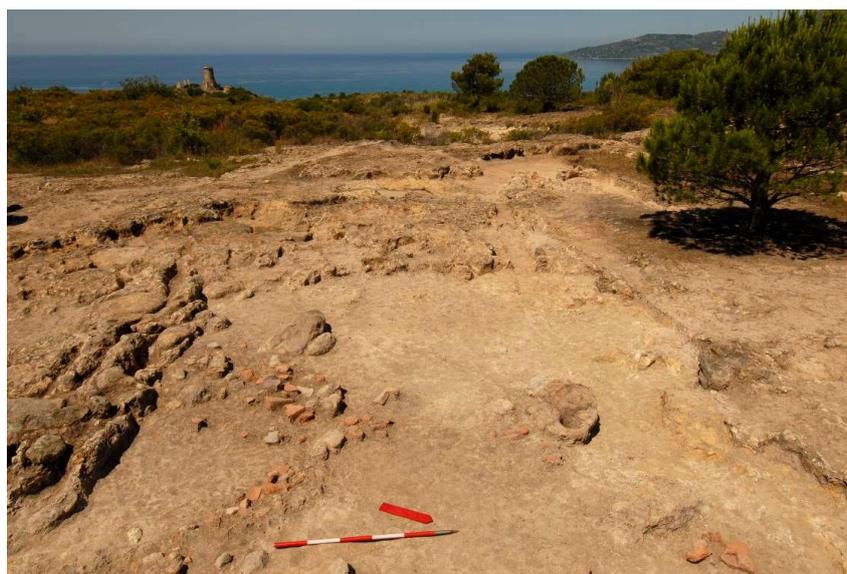
In un altro tratto del banco roccioso sono state individuate anche le tracce di semplici strutture. Si tratta di fondazioni in laterizi, per lo più molto alterate e rimaneggiate. Soltanto in un unico caso le tracce si sono conservate per una lunghezza di 2,8 m circa (US 355/12). L'uso di mattoni cotti, cd. Velini, data questa struttura a non prima del III sec. a.C. (fig. 12).

Fig. 12. US 355/12: fondazione(?) di un muro/edificio.

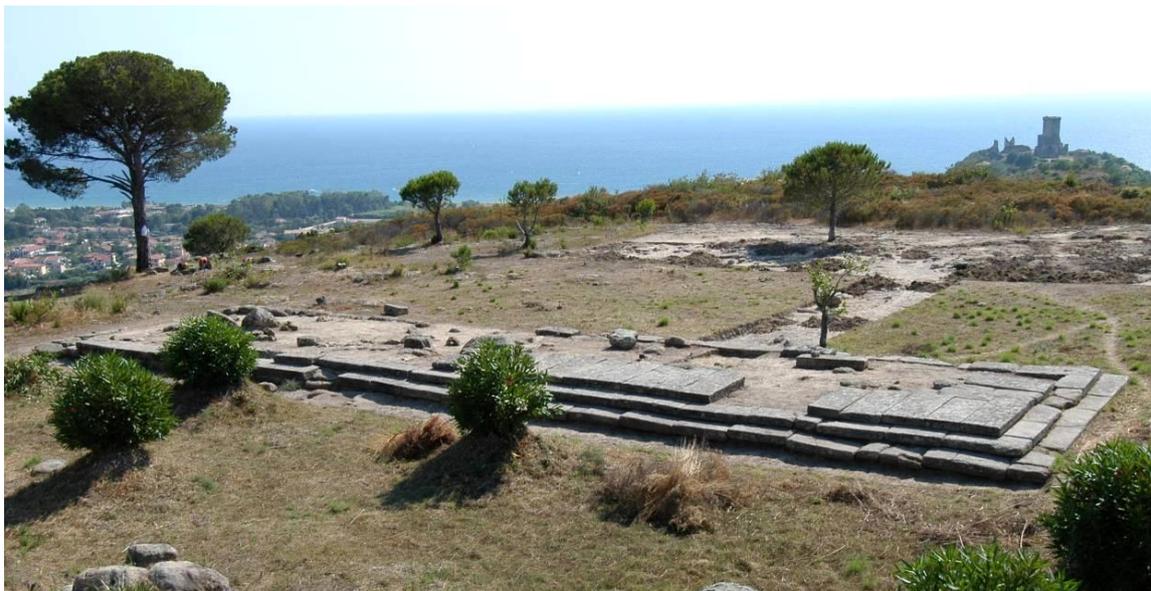
Fig. 13. Il grande altare della terrazza di Zeus, visto da nord (2012).

Il grande altare a pianta rettangolare è la struttura dominante della parte est della terrazza (fig. 13). Il suo orientamento è sostanzialmente in linea con l'impianto del terrazzamento. L'altare, molto lacunoso nel settore sud, consiste di tre filari di blocchi squadrati, perfettamente lavorati e da una fondazione da blocchetti piuttosto irregolari¹⁶. La ripresa dello studio dell'altare con una pulizia non soltanto della struttura, ma anche di una parte del terreno intorno al monumento (saggio 1/12), ha evidenziato che il carattere delle fondazioni nella parte sud è abbastanza diverso da quello nord, non solo per le dimensioni dei blocchetti, nettamente più piccoli, ma anche per l'utilizzo di un altro tipo di arenaria, più porosa di quella utilizzata per i grandi blocchi (fig. 13b). Gli indizi per una seconda fase sono completati da un taglio nella roccia proprio nel punto in cui si nota il cambio del tipo di fondazione (fig. 13c). Qui la bassa fossa di fondazione, scoperta nel saggio a est dell'altare, piega ad angolo retto verso sud-ovest (US 116/12N) e potrebbe dunque indicare l'angolo nord di un altare più piccolo, delle misure di 12 x 7 m circa. Con buona probabilità siamo quindi di fronte ad un altare di una fase precedente, alla quale potremmo anche attribuire due incavi rettangolari, individuati in questa campagna nella roccia a sud-ovest dell'altare più antico. Evidentemente servivano per la collocazione di cippi, mentre mancano tracce di simili installazioni per la parte verso nord-ovest.

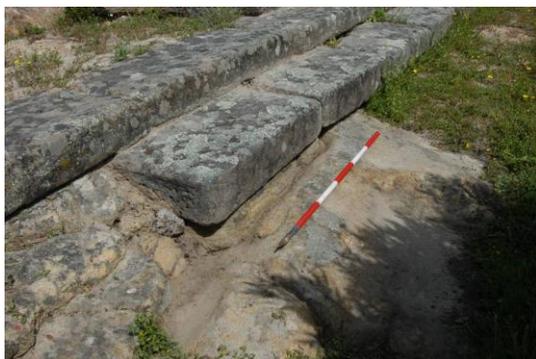
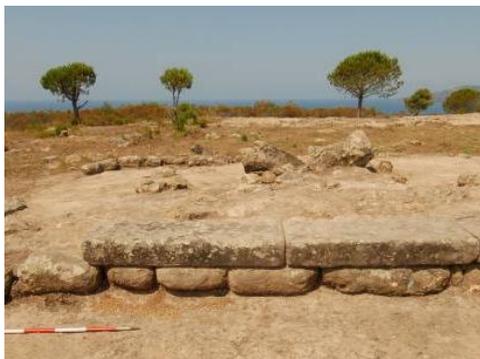
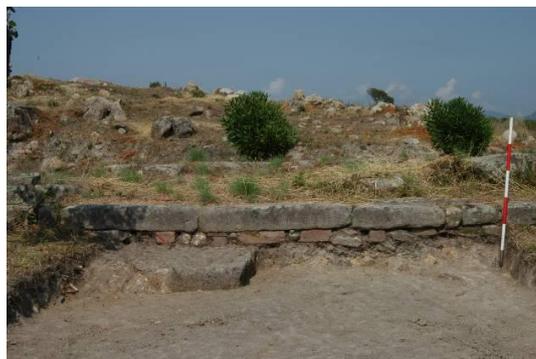
Figg. 14a-c: a) Taglio nella roccia (US 116/12N); b-c) Fondazione della parte sud nel lato nord-est (b) e nel lato sud-ovest (c) dell'altare.

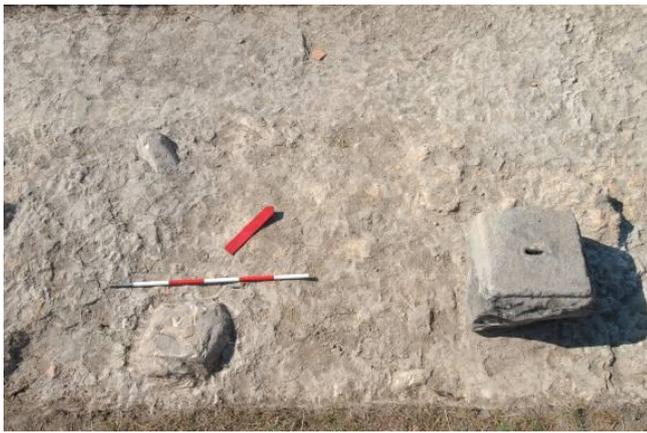
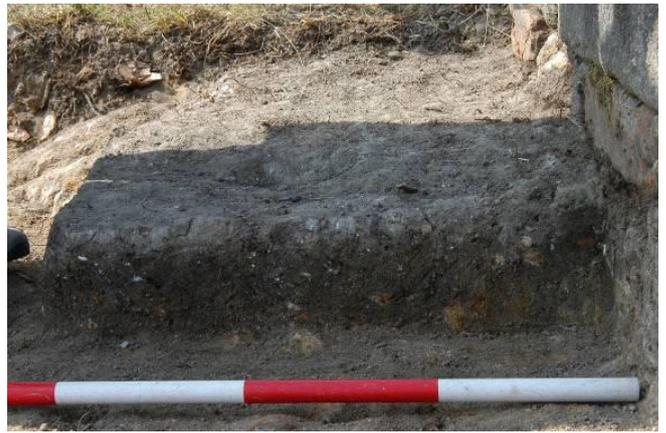
Fig. 15a-b. a) Blocco con incavo a fessura; b) Strato di carbone e di ossa calcinate a sud-ovest dell'altare.

Con l'attività rituale di questa seconda fase è da connettere un blocco con un piccolo incavo a fessura intorno a cui si è conservata l'impronta a forma ad "8", lasciata dall'elemento che vi era ancorato (fig. 15a). Questo blocco potrebbe essere interpretato come blocco dove venivano legati gli animali prima del sacrificio¹⁸. Ancora più spettacolare e anche inaspettata è stata la scoperta di uno strato ricco di carbone e di piccolissime schegge di ossa calcinate, immediatamente a sud-ovest dell'altare, probabilmente le tracce di attività rituale (fig. 15b).

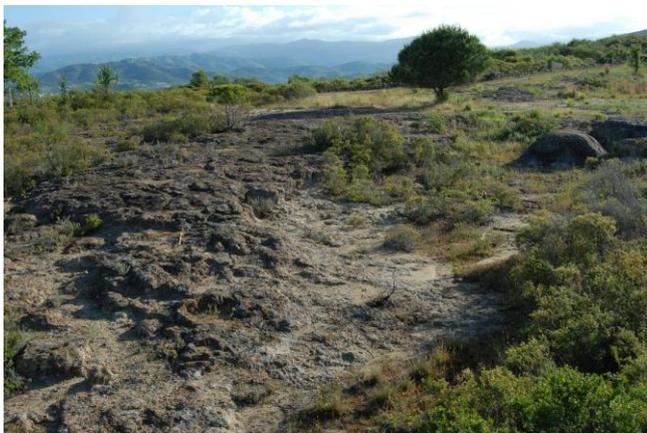
Fig. 16. Cava all'aperto nella parte centrale della terrazza di Zeus.

I lavori svolti nella parte centrale della terrazza di Zeus hanno anche portato all'inaspettata scoperta di una grande cava all'aperto, molto compromessa dall'erosione perché già visibile da anni, ma finora non riconosciuta (fig. 16). Le tracce dell'estrazione di blocchi sono state documentate per un'area di ca. 550 m².

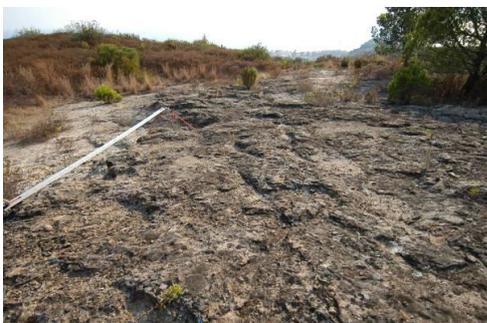
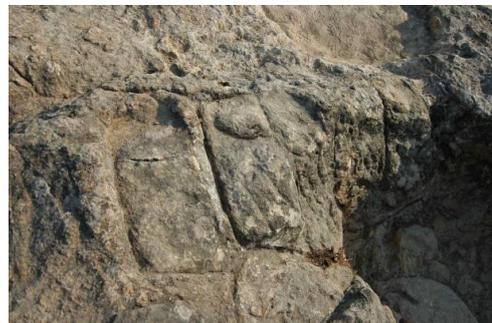
Questa cava dunque aveva un'estensione considerevole e – come mostrano le relazioni dei tagli nella zona dove comincia il livellamento per lo spiazzo – precedeva la costruzione del terrazzamento. Con grande probabilità questa cava dunque è da collegare con la ricostruzione delle fortificazioni all'inizio del IV secolo a. C. perché le misure delle tracce dell'estrazione riflettono spesso le misure dei blocchi di questa fase della cinta¹⁹. In particolare la documentazione del grande bacino centrale ha chiarito che esso è stato costruito in un momento posteriore perché al lato sud il suo *interface* taglia nettamente le tracce dell'estrazione dei blocchi (fig. 17a-b).

Fig. 17a-b. a) Cava all'aperto nella parte centrale; b) Tracce dell'estrazione dei blocchi nella zona del bacino.

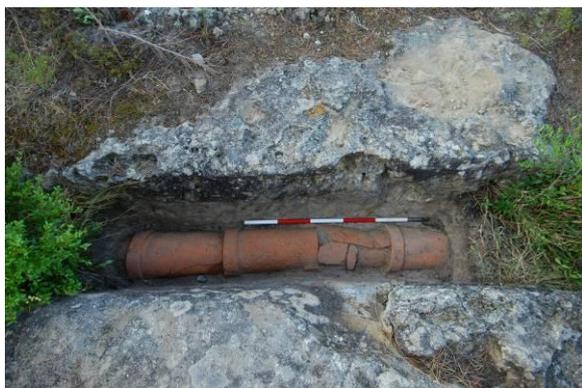
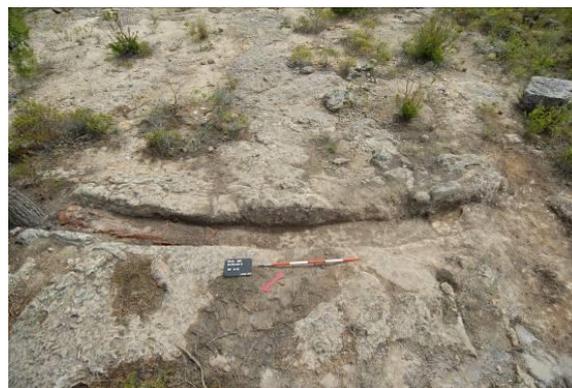
Già i lavori di M. Napoli hanno individuato canalette con resti di tubazione in cotto²⁰. I lavori del 2008 hanno individuato una lunga canaletta che comincia nella zona del cd. propylon e corre lungo il lato sud-est della terrazza, dove vari saggi hanno portato alla luce i resti di questo acquedotto, consistenti di coppi con diametro semi-circolare, disposti in modo da fare da copertura alla canaletta (fig. 18a).

Questa canaletta piega ad un certo punto verso sud e soltanto nella campagna del 2013 è stata riscontrata la sua continuazione ad una distanza di circa 12 metri dal limite occidentale della terrazza (saggio 5/13). Anche in questo caso all'interno della canaletta sono stati individuati coppi semicircolari appoggiati sulla roccia e che servivano per far defluire l'acqua, con una funzione quindi di acquedotto. Mancavano nella parte ad ovest della canaletta, riempita di sabbia ed evidentemente già scavata durante i lavori precedenti, forse da M. Napoli (fig. 18b).

Figg. 18a-b. a) Canaletta del lato sud; b) Canaletta al lato ovest della terrazza di Zeus (saggio 5/13).

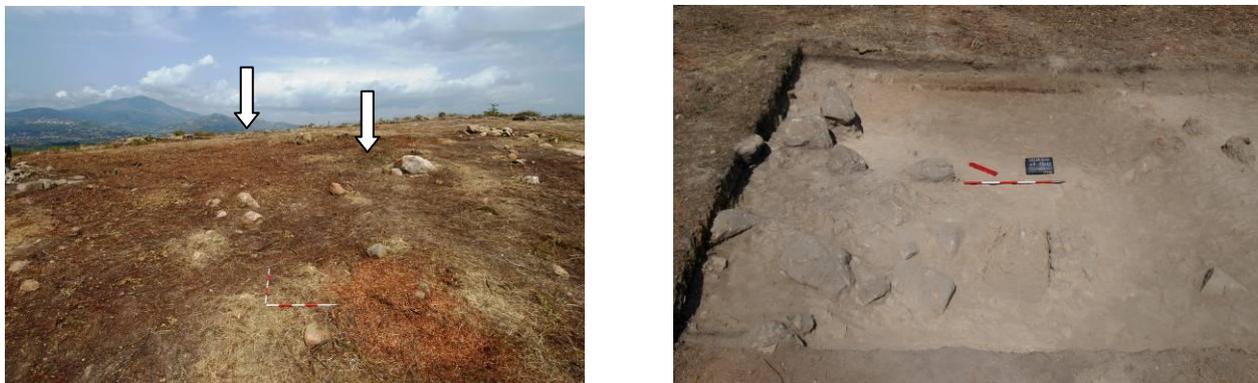
La terrazza meglio esplorata è quella a sud ovest, per cui i saggi del 2012 e 2013 hanno chiarito che si trattava di un terrazzamento scavato nella roccia affiorante che si estendeva con grande probabilità dal limite ovest fino a due punti caratterizzati da tagli artificiali (K9-12 a sud e K9-44 a nord)²⁴. L'orientamento di questo terrazzamento evidentemente non corrisponde né a quello della grande terrazza di Zeus né a quello della cortina, ma segue la formazione naturale della roccia in quest'area (fig. 19a).

Figg. 19a-b. a) Possibile limite della terrazza a sud-ovest; b) Limite nord-ovest della terrazza sud (freccia a sinistra: K9-44, a destra K9-12).

Verso nord alcuni tagli artificiali nella roccia affiorante hanno permesso di chiarire anche il limite nord-ovest di questa terrazza che si presenta abbastanza irregolare. Si arriva così a ricostruire uno spiazzo con le misure di almeno 20 x 30 m circa (fig. 19b).

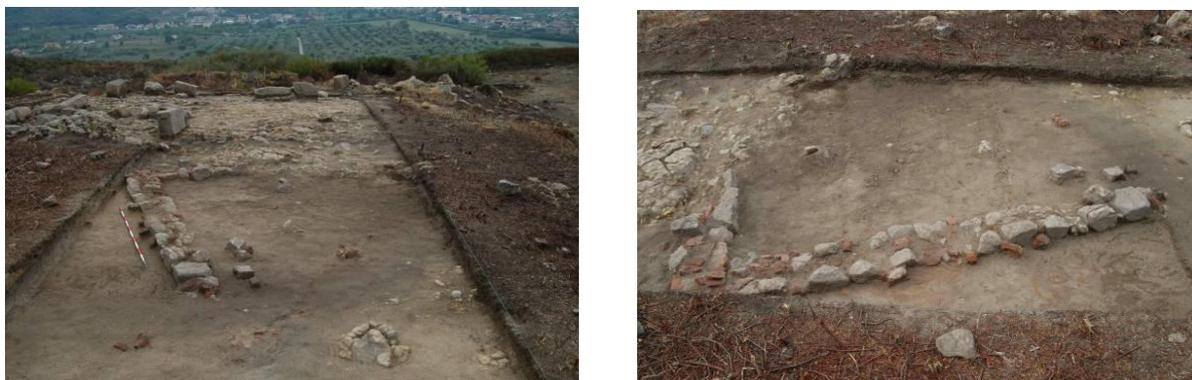
Figg. 20a-b. L'edificio MK9-2 da nordovest (a) e da nord-est (b).

Come struttura più antica (fase 1) si è evidenziato il vano MK9-2 di cui mancano le tracce dei suoi limiti verso sud-ovest e nord-ovest. È stato però possibile individuare il muro sud-est (US 1405/11), parzialmente conservato nell'ultimo filare della fondazione, tramite le tracce di una fossa di fondazione molto bassa, e riconoscere anche l'angolo sud, cosicché si può ricostruire in modo molto ipotetico un vano con le misure di 4,5 x 5 m. Questo vano si colloca in una posizione dominante e ben adatta per un piccolo edificio di culto. Purtroppo la natura rimaneggiata delle strutture murarie in questa zona e la mancanza di relazioni fisiche dirette ha reso difficile la sua connessione con la sequenza stratigrafica di più di un metro, ritrovata nella zona più verso nord-est, dove i saggi del 2012 e 2013 hanno restituito anche una quantità notevole di reperti (fig. 20a-b).

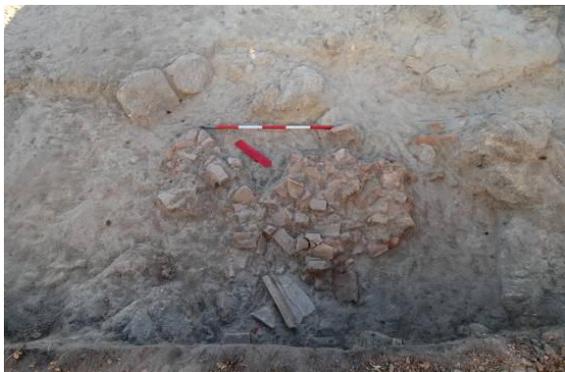
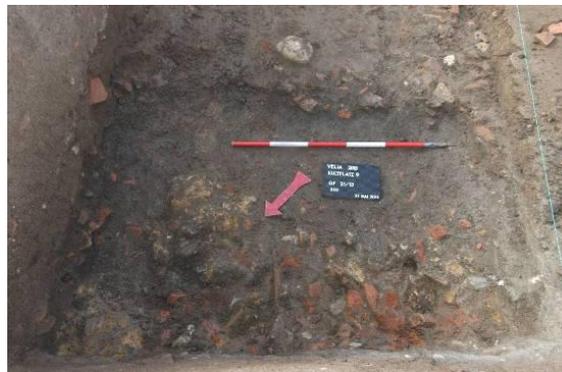
Figg. 21a-b. a) Strato di laterizi, saggio 17/12; b) Saggio 21/13.

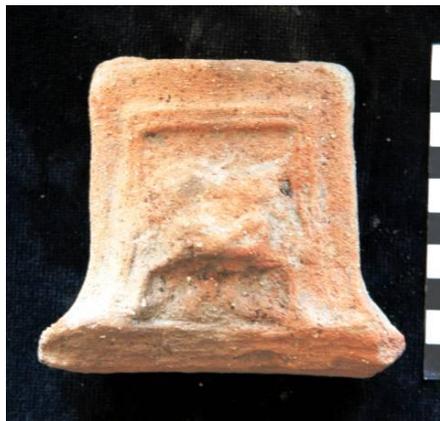
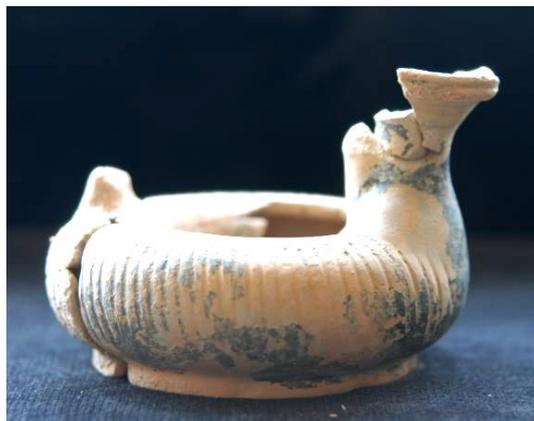
Figg. 22a-b. a) Braciere con maschera di sileno; b) Guttus del tipo ad anello.

Il repertorio dei materiali contenuti in questi strati si presenta molto peculiare, consistendo soprattutto in pentole e frammenti di anfore del tipo MGS V/VI che si riferiscono forse a pasti rituali nel santuario. Di interesse particolare sono un frammento di braciere con maschera di sileno (fig. 22a) che ad Atene non si data prima del secondo quarto del II secolo a.C. e un *guttus* quasi intero del tipo ad anello (fig. 22b) depositato evidentemente in modo intenzionale.

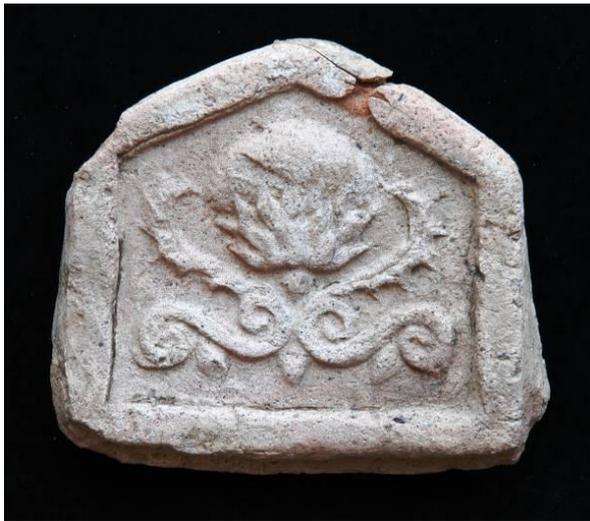
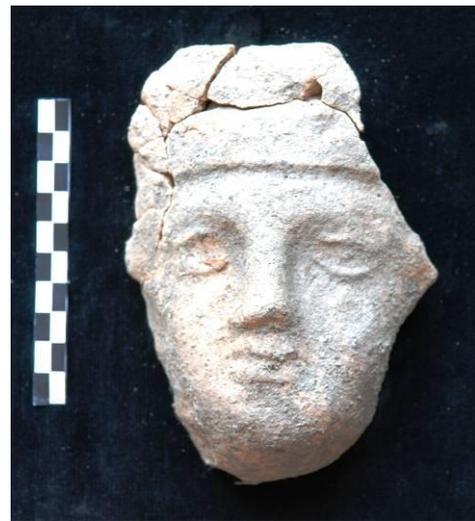
Figg. 23a-b. a) Antefissa del tipo con calice spinoso; b) Antefissa: testa femminile.

Sono stati rinvenuti anche moltissimi frammenti di tegole di varia provenienza: accanto a prodotti locali sono state identificate importazioni da varie officine, probabilmente da localizzare all'interno della baia di Napoli. Fra questi si trovano anche frammenti di tre antefisse (fig. 23a), una del ben noto tipo a fiore con calice spinoso e corolla compatta, forse un *cardo*³⁰, le altre due a testina femminile probabilmente prodotte nell'area campana (fig. 23b). La presenza di questi elementi pertinenti a tetti sono l'unica testimonianza per l'esistenza di edifici di cui però non sono state riscontrate tracce né negli scavi attuali né in quelli anteriori.

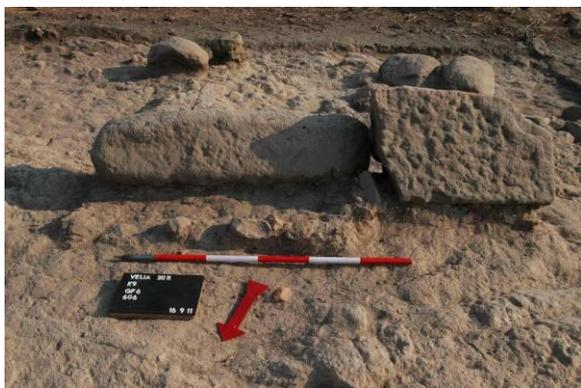
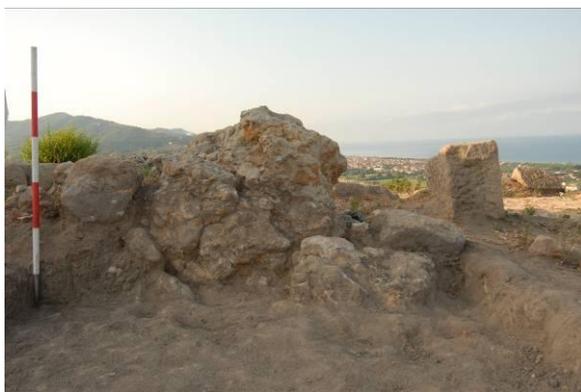
Figg. 24a-b. a) Blocchi parallelepipedi (US 602/11); b) Taglio verticale nella roccia nel saggio 13/12.

Gli strati di tegole erano coperti di vari strati d'argilla scura³¹ che non contenevano molta ceramica cosicché lo sviluppo del sito rimane ancora poco chiaro per i secoli seguenti. Con la dovuta cautela possiamo ipotizzare che l'abbandono dell'edificio MK9-2 potrebbe essere da connettere con la costruzione della grande terrazza di Zeus. Nell'area sacra n. 9 le testimonianze che corrispondono all'orientamento di questa terrazza sono rare. Questo fatto trova presumibilmente una spiegazione nella forte erosione della parte più alta della collina. Con grande probabilità possiamo attribuire a questa fase la grande sala rettangolare vicino la torre A4, mentre sulla terrazza sud-ovest gli unici indizi sono due blocchi parallelepipedi (US 602/11) (fig. 24a).

La stessa direzione si riscontra anche in un taglio verticale nella roccia affiorante e due pietre piccole ad una distanza di 6,50 m da US 602/11 (saggio 12/12). Si potrebbe quindi ricostruire un vano che rimane però molto ipotetico sia nella sua estensione sia nella sua funzione (fig. 24b).

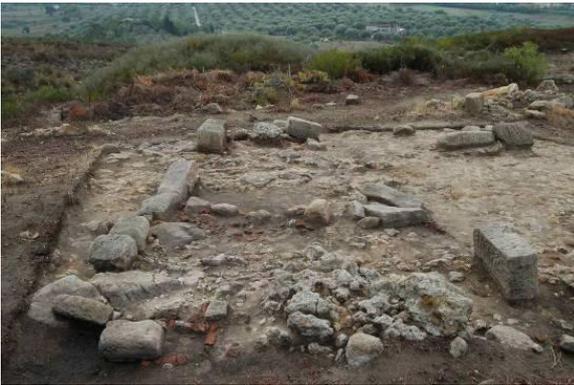
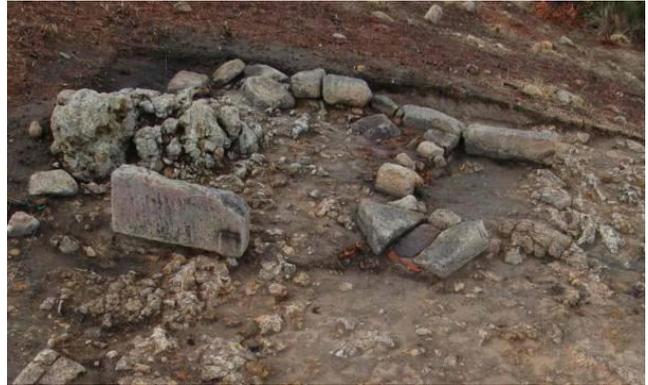
Figg. 25a-b. a) MK9-1: edificio tardo-antico? da nord; b) MK9-1 da sud ovest.

I suoi muri nord ed est sono costruiti da blocchi di arenaria riutilizzati. Anche in questo caso la ricostruzione dell'edificio si basa sulle tracce di una sottile fossa di fondazione per la continuazione del muro nord la quale taglia in modo ben riconoscibile il muro sud-est del vano più antico MK9-2, mentre la posizione dell'angolo sud-ovest di MK9-1 viene indicata da tagli nella roccia affiorante. In questo modo si ricostruisce un edificio con le misure di almeno 11 x 7 m e con una divisione interna in un piccolo vano con le misure di 3 x 7 m a nord e un vano più grande a sud. La zona a nord di MK 9-1 è stata utilizzata anche in questa fase per strutture di difficile interpretazione come quattro strutture a pianta circolare, costruite con frammenti di laterizi.
