Valutazione della vulnerabilità sismica e proposta di miglioramento strutturale del campanile della Basilica di Santa Maria all'Impruneta

Michele BETTI - Matteo FERRACIN - Paolo SPINELLI - Andrea VIGNOLI

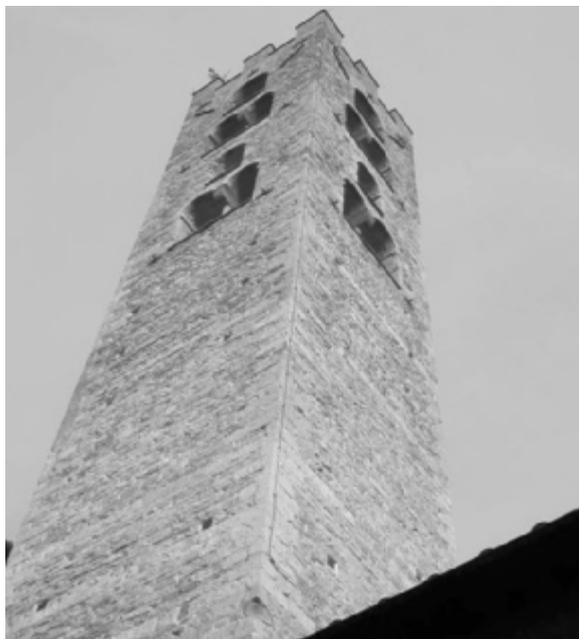
Fig. 2 - Particolare del campanile del 1300 nella sua spiccata verticalità.

A questo periodo risale la costruzione del campanile romanico della chiesa; l'elemento, addossato alla facciata dell'originario edificio romanico, si caratterizza per una struttura estremamente semplice priva di ornamenti e alleggerita, nella parte terminale, dalla successione su quattro ordini di aperture monofore e bifore (si veda Fig. 2).

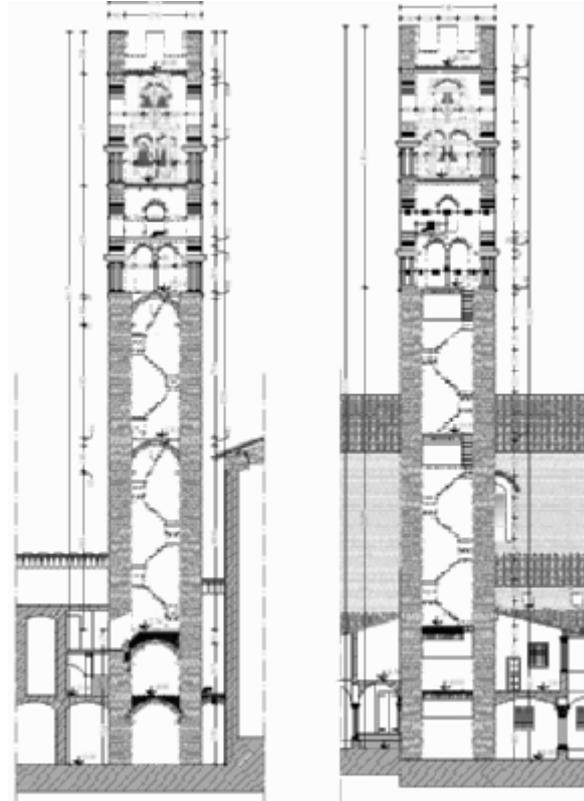
Fig. 3 - Sezioni del campanile

ca 8.90 metri raggiungendo un'altezza complessiva di circa 42 metri. All'interno è suddivisa in sei livelli collegati tramite una scala metallica (si veda Fig. 3): quattro sono ubicati nel corpo centrale e due (compreso quello di copertura) sono presenti nello spazio della cella campanaria.

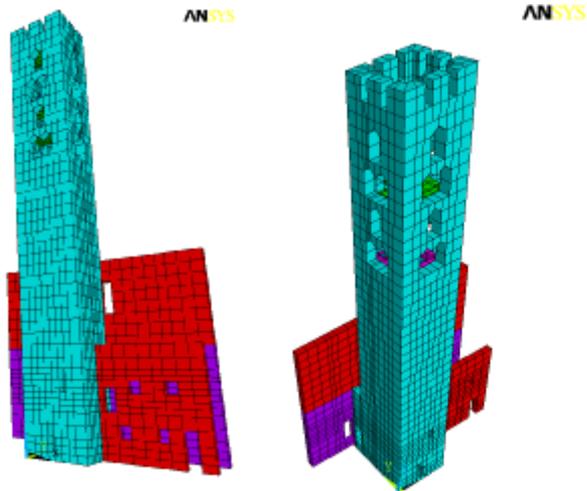
Fig. 5 - Modellazione agli elementi finiti del campanile e di parte della muratura ad esso collegato.

L'analisi della struttura è stata sviluppata mediante la tecnica degli elementi finiti utilizzando il codice di calcolo Ansys [4]. Lo specifico comportamento meccanico della muratura è stato riprodotto assumendolo come un materiale elastoplastico con crushing a compressione e cracking a trazione. Nella modellazione sono stati adottati elementi solidi ad 8 nodi isoparametrici per la modellazione delle pareti murarie verticali del campanile (*solid65*), mentre elementi piani, sempre isoparametrici, a 4 nodi (*shell63*) sono stati impiegati per la modellazione dei vari orizzontamenti presenti ai diversi livelli della torre. Oltre alla struttura della torre, per tenere di conto delle condizioni di vincolo offerte dagli edifici presenti nella parte bassa della struttura, sono state parzialmente modellate anche le pareti direttamente collegate a questa (si veda Fig. 5). Globalmente sono stati adottati 2971 elementi tipo *solid65* e 291 elementi *shell63* per un totale di 16083 gradi di libertà. Il comportamento meccanico della muratura sopra descritto è stato riprodotto associando agli elementi *solid65* la superficie di plasticizzazione di Drucker-Prager ed il dominio di rottura di Willam-Warnke [4]. Per quanto riguarda i parametri necessari alla implementazione dei suddetti criteri sono stati assunti i valori riportati in Tabella 2.

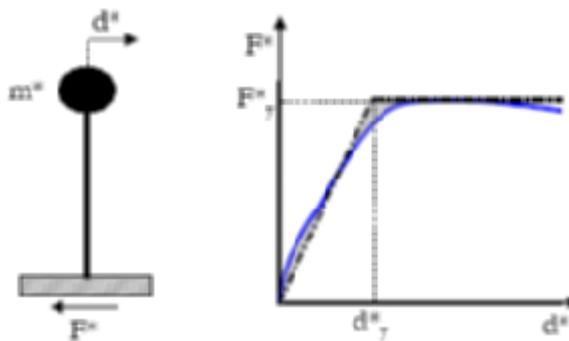
Fig. 6 - Sistema e diagramma bilineare equivalente

I sistemi di forze così ricavati sono stati applicati (non contemporaneamente) secondo le due direzioni principali in pianta della torre fissando un punto di controllo sulla sommità del campanile per determinare la curva di capacità corrispondente. Per ciascuno dei sistemi di forze (e per ciascuna condizione di carico considerata) è stata determinata la struttura ad un grado di libertà equivalente (si veda Fig. 6) da un punto di vista dinamico alla struttura a più gradi di libertà (del campanile).

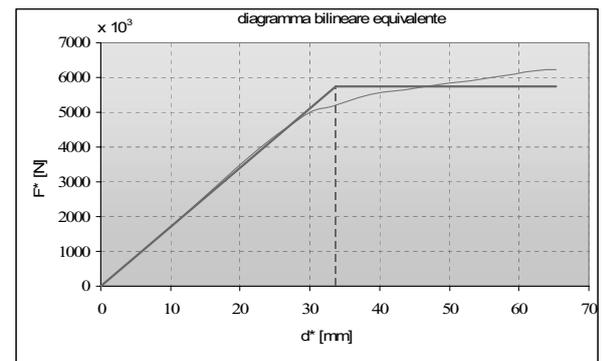
Fig. 7 - Curva bilineare equivalente costruita sulla risposta del campanile alla seconda distribuzione di forze in direzione longitudinale (direzione x).

La seconda condizione di carico (forze proporzionali al prodotto delle masse per l'altezza), risulta decisamente più gravosa, come atteso peraltro, e il collasso si attinge per un livello dell'azione sismica pari al 16% circa della massima azione sismica; in questa condizione di carico gli spostamenti in sommità del punto di controllo per le analisi condotte nelle due direzioni non manifestano la pronunciata differenza del caso precedente. La Fig. 7 riporta, a titolo di esempio, la curva di capacità, ed il corrispondente sistema bilineare equivalente, ricavato in corrispondenza della seconda condizione di azioni utilizzata nelle analisi pushover relativamente all'analisi condotta con l'azione agente in direzione longitudinale (direzione x). Le Fig. 8 e Fig. 9 riportano, rispettivamente, gli spostamenti e lo stato tensionale al collasso per la condizione di carico con forze proporzionali al prodotto delle masse per l'altezza agenti in direzione x (direzione longitudinale, parallela alla navata) del campanile.

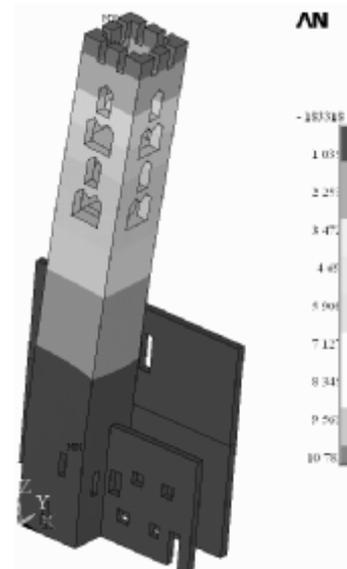
Fig. 8 - Spostamenti massimi in cm registrati lungo la direzione longitudinale della chiesa per la seconda distribuzione di forze.

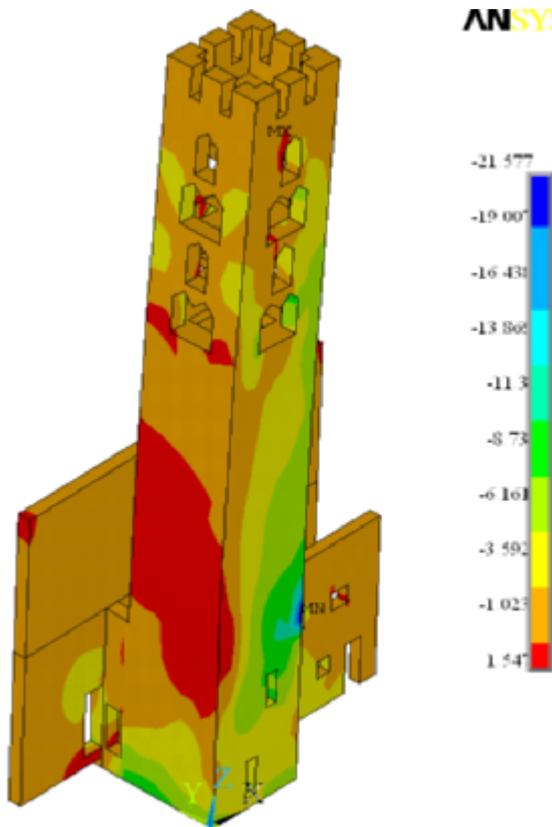
Fig. 9 - Tensioni σ_x in kg/cm^2 registrate al momento della perdita di equilibrio dell'elemento in direzione longitudinale per la seconda distribuzione di forze.

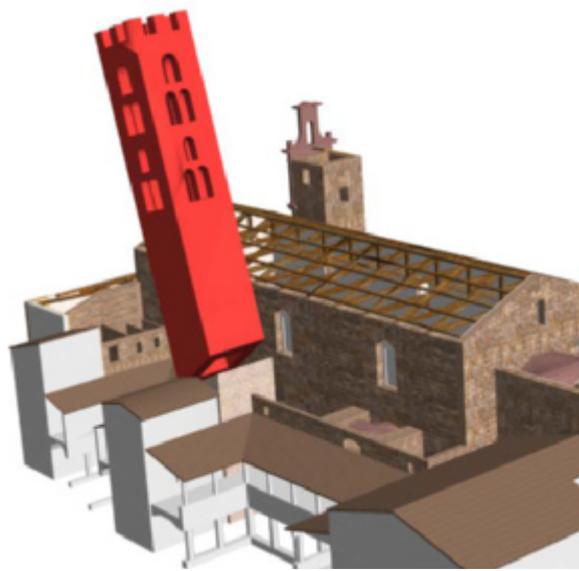
Fig. 10 - Analisi ai meccanismi di collasso: meccanismo di collasso di I modo con ribaltamento dell'intero elemento campanile

Essendo la valutazione della vulnerabilità sismica di un edificio storico assai complessa a causa delle molteplici incertezze connesse alla natura stessa dell'edificio, è stato ritenuto opportuno, anche in considerazione del fatto che non erano disponibili dati specifici relativi a prove sperimentali in-situ, prevedere un confronto tra i risultati delle analisi di pushover condotte mediante il modello non lineare con delle analisi locali dei meccanismi di collasso. Il metodo cinematico dei meccanismi di collasso si basa, in sostanza, sul secondo teorema dell'analisi limite e si propone di andare a calcolare il minimo moltiplicatore di collasso associato al cinematico che rappresenta il carico limite sul macroelemento. La conoscenza della distribuzione delle aperture e delle tecniche costruttive (tessitura dei paramenti, dimensioni degli elementi lapidei, tipologia dei cantonali, mancanza di ammorsamento, contatto tra murature realizzate in epoche diverse, ecc.) e l'esperienza accumulata nell'osservare i danni prodotti da eventi sismici su altri edifici simili per tipologia e caratteristiche costruttive sono delle informazioni preziose sulla base delle quali poter individuare un numero ristretto di possibili meccanismi sui quali indagare i valori dei moltiplicatori di collasso. Nel caso in esame sono stati indagati principalmente meccanismi di collasso di I modo per ribaltamento della parete fuori dal piano (si veda Fig. 10) i quali per la tipologia strutturale analizzata risultano essere fra i più significativi [5].

I risultati di tali analisi confermano quanto trovato in precedenza. Essi forniscono infatti la formazione di un meccanismo di ribaltamento di I modo dell'intero campanile con un valore del moltiplicatore di collasso pari a circa il 20% come appunto determinato nell'analisi di pushover relativamente alla prima distribuzione di forze.

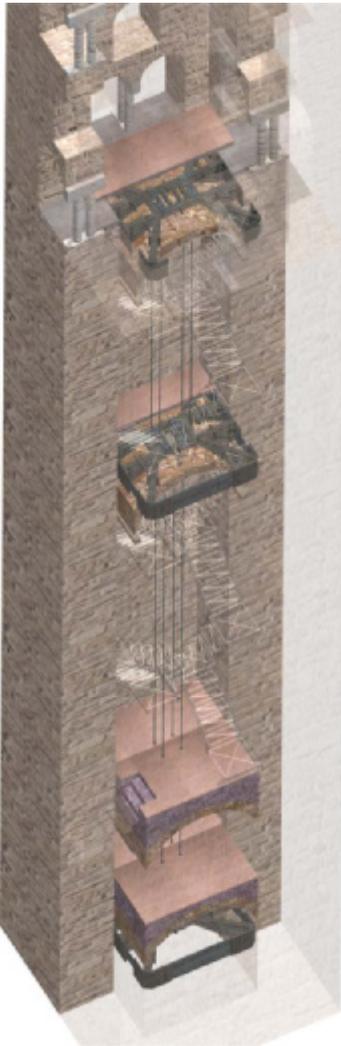
Fig. 11 - Spaccato assonometrico del campanile con rappresentazione intervento di miglioramento sismico mediante tiranti verticali e posizione sistemi di ancoraggio.

In tal senso la proposta di intervento oggetto del presente studio ha previsto la disposizione di quattro tiranti verticali nella sezione interna del campanile. La presenza di una scala in acciaio interna (si veda Fig. 4) e di una botola di interpiano di dimensioni 80×40 cm posta centralmente a livello del piano di imposta della cella campanaria, hanno indotto a posizionare i tiranti verticali nella zona centrale (interna al vano scale) in modo da avere una modesta interferenza con le nuove opere (si veda Fig. 11). Tale intervento, realizzato mediante barre lisce pretese dywidag $\varnothing 36$ (con pretensione pari a 1250 kN), oltre a rispondere alle esigenze strutturali, rappresenta un buon compromesso nell'estetica dell'edificio: esso rimane nascosto dall'esterno e accentua l'effetto prospettico di verticalità che si avverte nel percorrere la scala fino alla terrazza panoramica.

Il collegamento dei tiranti alla muratura è garantito dalla realizzazione di una struttura di ancoraggio realizzata in acciaio mediante profilati HEB140 rinforzati sulle ali con piastre di spessore 2 cm in modo da limitare l'altezza della struttura che, per esigenze estetiche, si ritiene di occultare nell'esiguo spazio ricavato tra l'estradosso delle volte di piano ed il pavimento (si veda Fig. 12, Fig. 13, Fig. 14 e Fig. 15). La struttura di ancoraggio si compone di otto punti di appoggio sulla muratura studiati in modo da distribuire il carico uniformemente evitando così fenomeni locali di concentrazione di tensione.

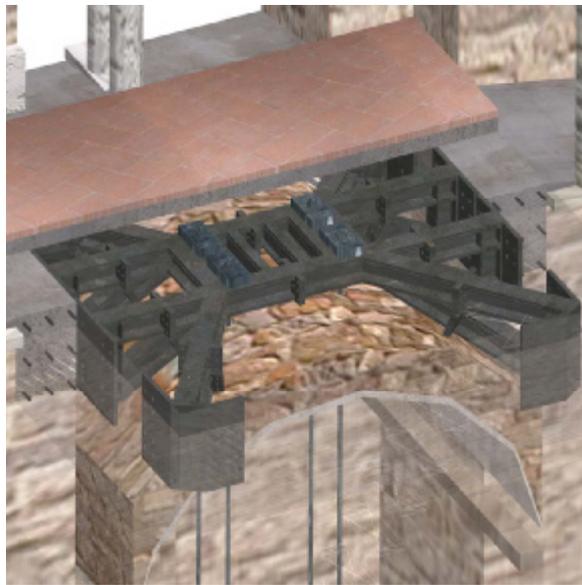
Fig. 12 - Particolare dell'ancoraggio di testa

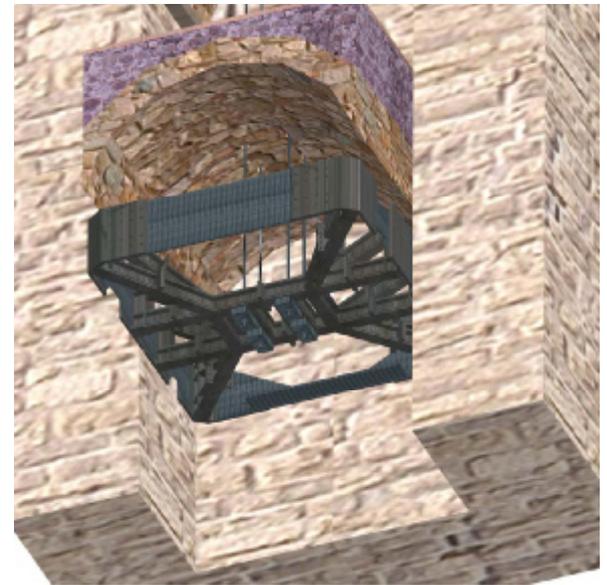
Fig. 15 - Particolare ancoraggio di base.

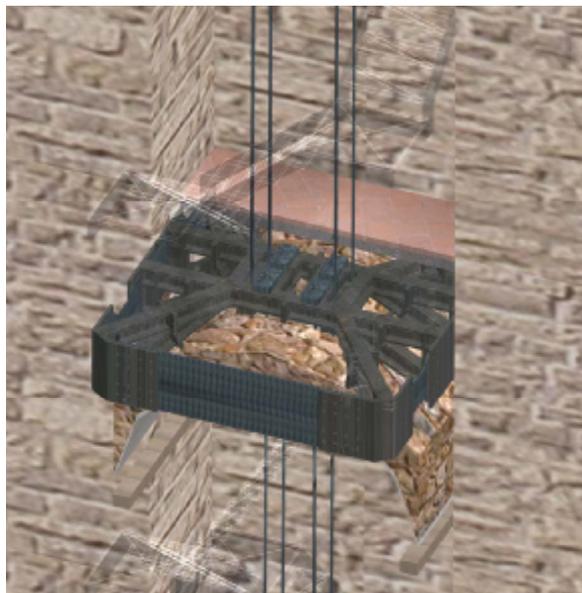
Fig. 13 - Particolare ancoraggio intermedio

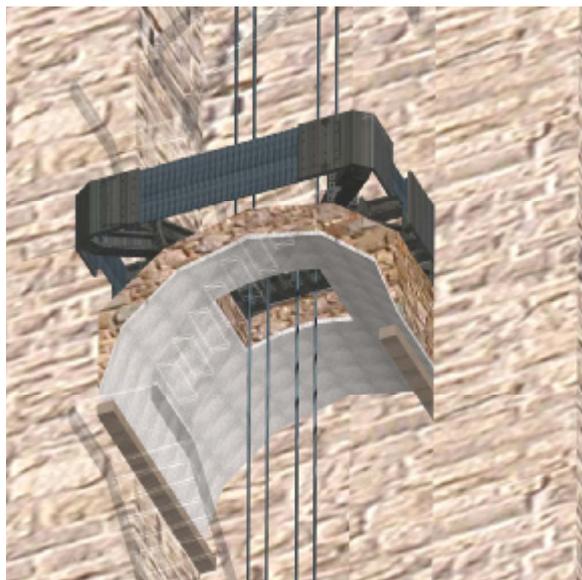
Fig. 14 - Particolare botola piano intermedio utilizzata per il passaggio dei tiranti

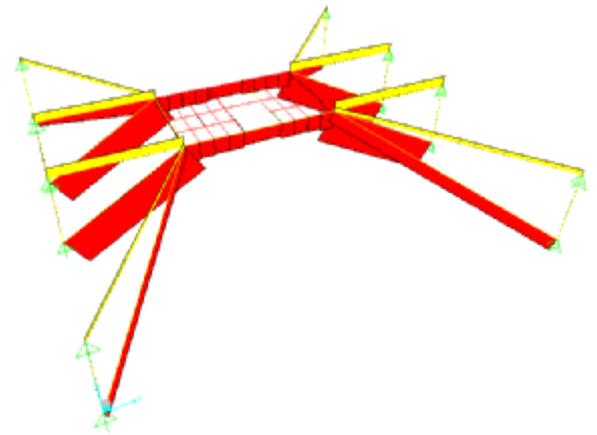
Fig. 16 - Sistema di ancoraggio di sommità: diagramma sforzo normale

La soluzione proposta è stata studiata inoltre in modo da non ridurre i già ridotti spazi d'uso della scala. Sul sistema di ancoraggio è stato effettuato uno studio di dettaglio mediante il codice di calcolo Sap2000. L'analisi delle sollecitazioni ha mostrato come gli elementi con maggiore impegno siano gli elementi in posizione centrale ai quali è affidato il compito di assorbire i massimi sforzi di compressione (si veda Fig. 16 e Fig. 17). Al fine di facilitare il montaggio del sistema di ancoraggio questo è stato suddiviso in 10 elementi collegati tra loro mediante unioni flangiate. Si prevede che i vari elementi che compongono il sistema siano assemblati in officina mediante saldature a completa ripristino (si veda Fig. 18).

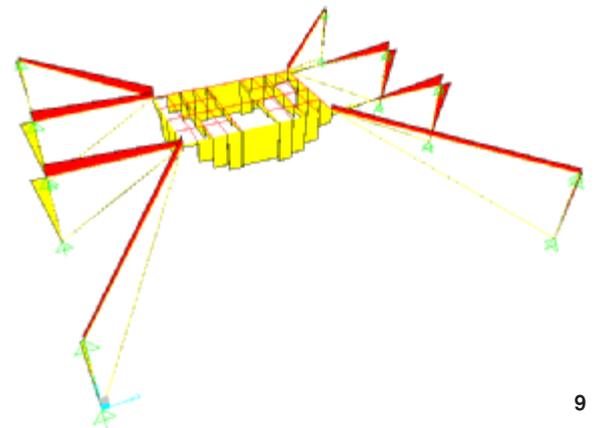
Fig. 17 - Sistema di ancoraggio di sommità: momento flettente.

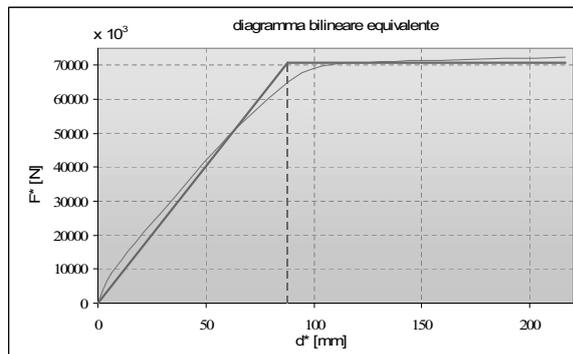
Fig. 24 - Curva bilineare equivalente costruita sulla risposta del campanile alla seconda distribuzione di forze in direzione longitudinale (direzione x) - situazione dopo intervento.

Sebbene non sia stato possibile effettuare un adeguamento sismico il beneficio apportato dall'intervento alla struttura pare essere, con le incertezze in precedenza evidenziate e comunque presenti, significativo. La Fig. 24 riporta la curva di capacità e il sistema bilineare equivalente ottenuto riguardo alla seconda distribuzione di carico per le azioni agenti secondo la direzione longitudinale (direzione x).
