## Il villaggio adiacente al nuraghe Tanca Manna e l'età del Bronzo nella città di Nuoro

Maria Ausilia Fadda

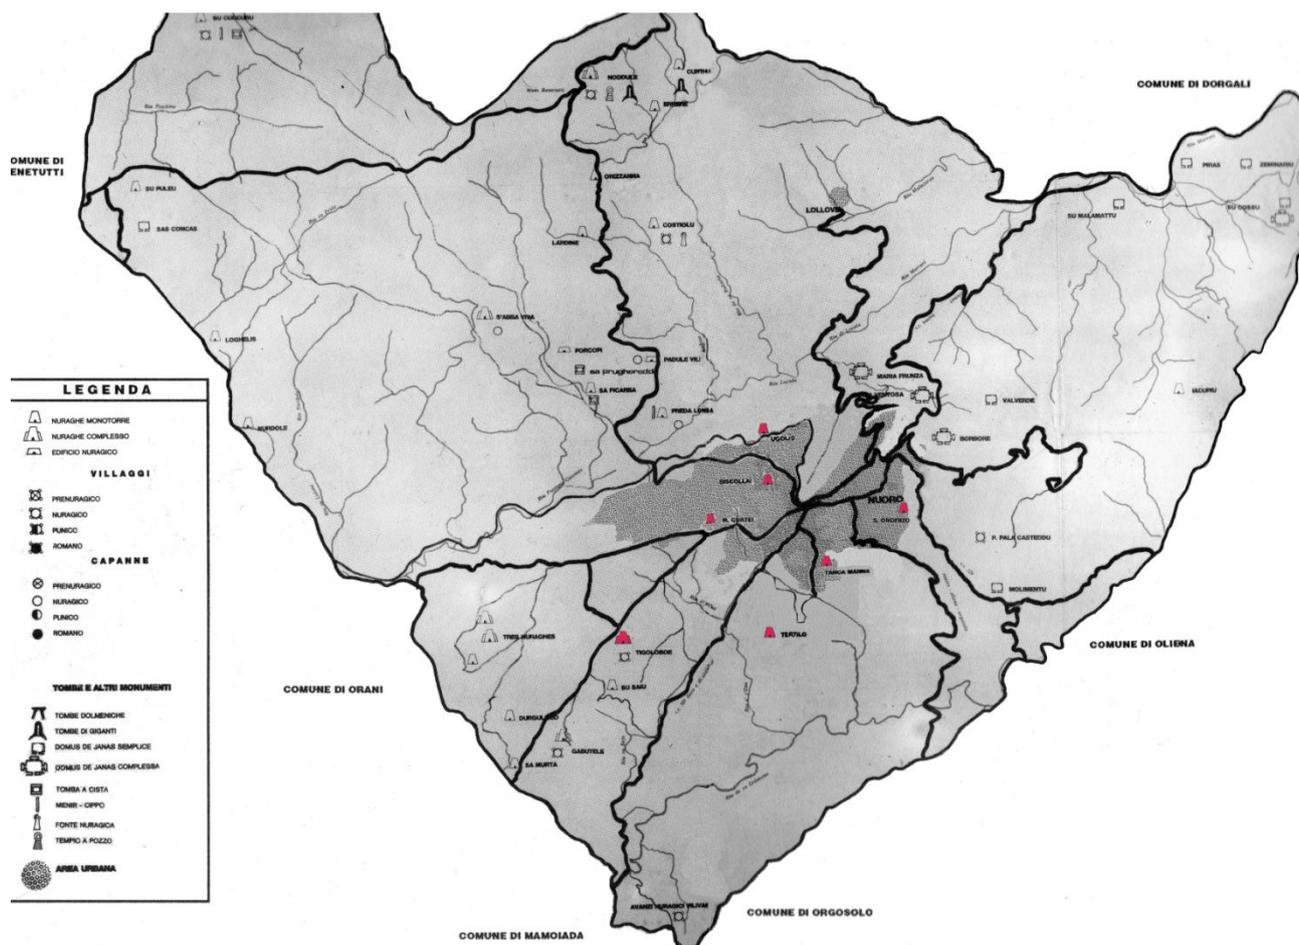
Fig. 1. Carta archeologica Nuoro: in rosso i nuraghi in prossimità o all'interno del centro abitato.

Il moderno centro abitato di Nuoro si è sviluppato fra sette colli con un'altezza compresa fra 500 e 700 m sui quali, fino agli inizi del 1900, si conservavano i resti architettonici dei nuraghi che anticamente dominavano le vallate sottostanti. Gli insediamenti collinari avevano un'importanza strategica per il controllo delle diverse attività produttive, ma soprattutto per il passaggio di numerose popolazioni transumanti che si spostavano con il bestiame nei territori ricchi di acqua e con un clima più mite. I colli di Ugolio, Biscollai, Monte Gurtei con gli omonimi nuraghi controllavano tutti gli spostamenti di genti che passavano da Sa Serra per raggiungere la piana di Marreri verso la Baronia; i colli di Sant'Onofrio, Tanca Manna, Tertilo e Tigoloboe con il nuraghe complesso noto per il singolare impianto planimetrico, assicuravano un'ampia visibilità sugli spostamenti verso Badde Manna e Locoe; i nuraghi Sa Murta e Sos Venales presidiavano il confine con il territorio di Orani e i tre colli rocciosi con i tre nuraghi di Internuraghes sorvegliavano la zona di Su Berrinau. La scelta più ardita e strategica dei punti di controllo si raggiunge a Iacupiu con i resti di un tratto di una possente muraglia di un originario nuraghe a corridoio, che costituisce un mirabile esempio di architettura in simbiosi totale con l'aspra morfologia dei luoghi caratterizzati da imponenti speroni granitici scolpiti dal vento. Il monte Ortobene era inoltre occupato dai nuraghi Nurattolu e Monte Pala, impostati su alture fortificate. Il periodo nuragico compreso nelle tre fasi dell'età del Bronzo è testimoniato dalla presenza di nuraghi, tombe di giganti e fonti sacre presenti in tutto l'agro di Nuoro e nel centro urbano (fig. 1).

Il restante territorio di Nuoro (fig. 1), per un totale di 192,3 kmq, è segnato dalla presenza di 23 nuraghi che occupano colline con altitudini comprese tra 500-700 m s.l.m. Si tratta di costruzioni impostate su basamenti o speroni di roccia naturale posti in posizione dominante e in molti casi gli stessi basamenti rocciosi vengono inglobati,

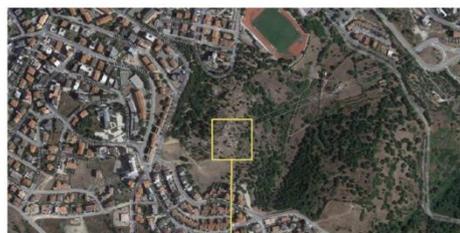
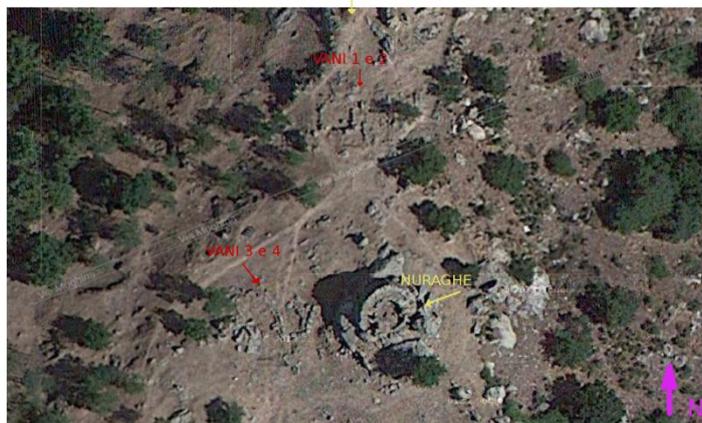
Fig. 2. La zona del Parco di Tanca Manna: in evidenza il nuraghe e le capanne.

La realizzazione di un progetto di valorizzazione di un parco urbano nel quartiere Tanca Manna o Su Nuraghe, finanziato dal comune di Nuoro, ha documentato l'esistenza di un antico insediamento nato intorno all'omonimo nuraghe (figg. 3-6 ubicato a 578 m s.l.m. su un'emergenza granitica che sovrasta i resti delle strutture completamente interrato dell'antico villaggio (fig. 2).

Lo scavo, di cui si fornisce una descrizione preliminare, in modo del tutto inaspettato, sotto un modesto strato di terra, ha evidenziato quattro strutture abitative a pianta rettangolare o con parete di fondo absidata, di forma ellittica e circolare irregolare, pertinenti ad un'area insediativa che al momento è stata documentata solo in prossimità del nuraghe ma, in origine, occupava gran parte dell'area del quartiere, compresa la zona più scoscesa attualmente coperta dalla piantumazione degli anni '80 dell'area del parco urbano (fig. 2).

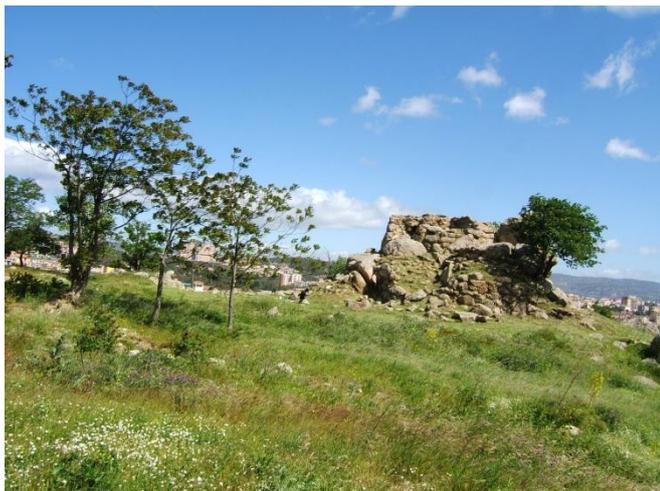
Fig. 3. Panoramica del nuraghe di Tanca Manna da SO.

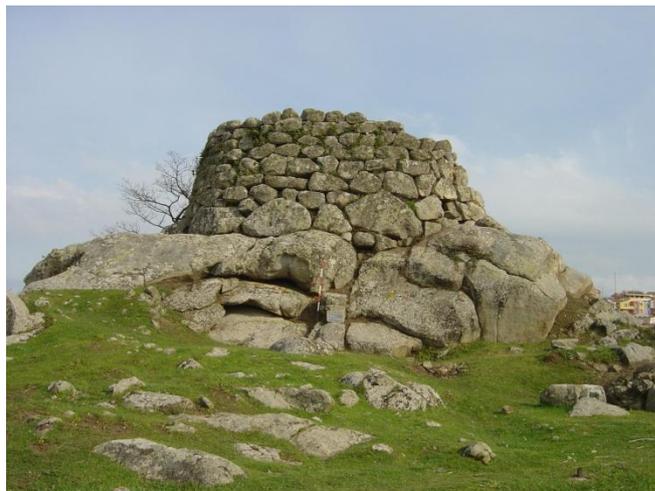
Fig. 4. Il nuraghe Tanca Manna dopo le operazioni di diserbo e la rimozione dei rifiuti abbandonati in superficie. Veduta d'insieme da O.

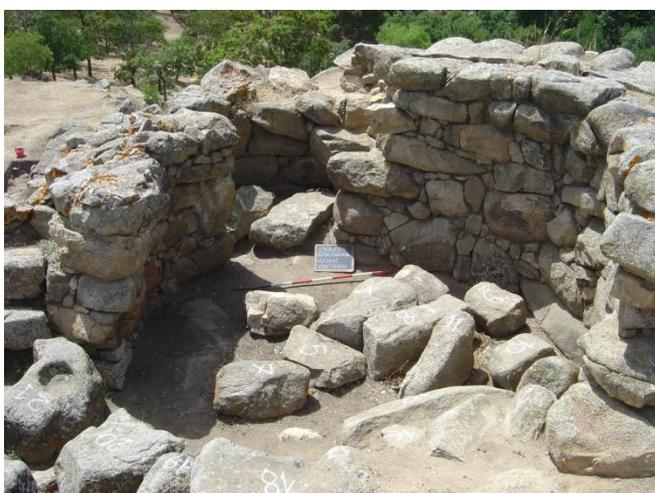
Fig. 6. Il vano camera del nuraghe Tanca Manna prima della rimozione dei conci in giacitura di crollo (identificati da una numerazione progressiva a gesso). Sul fondo la nicchia. Veduta da E.

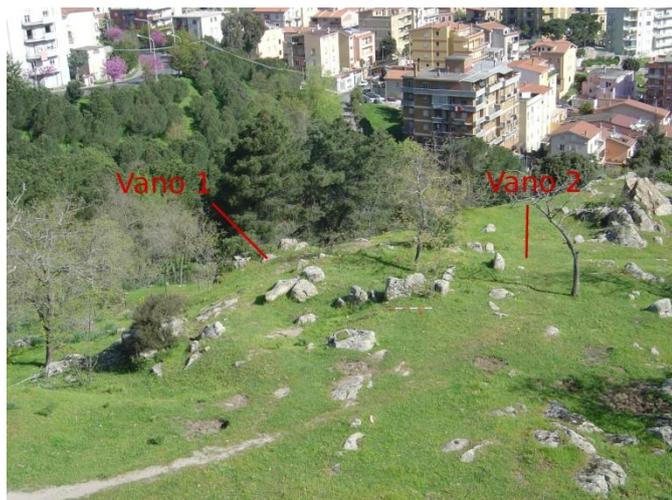
Fig. 7. L'area dei vani 1 e 2 prima dell'intervento di scavo. Veduta da S.

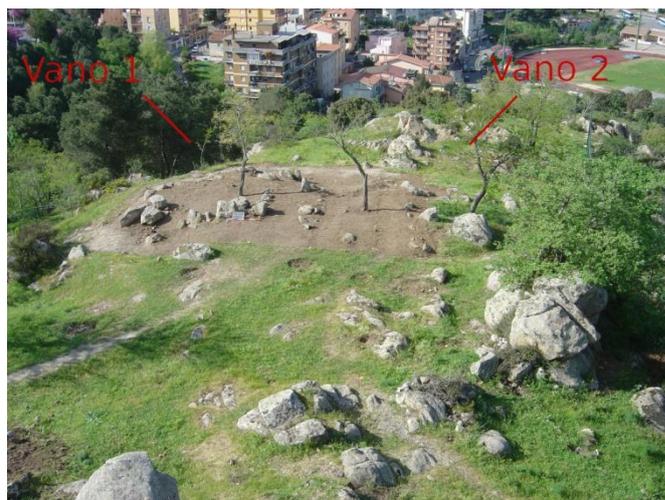
Fig. 8. L'area dei vani 1 e 2 dopo lo scortico superficiale e la quadratura integrale dell'area di scavo. Veduta da S, dalla sommità del nuraghe.

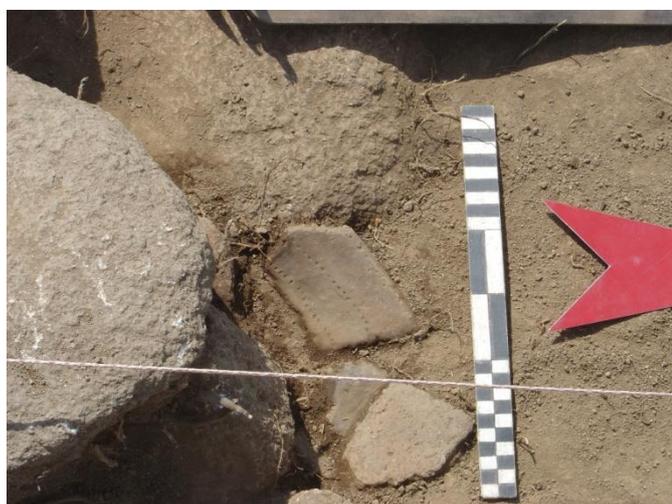
Fig. 9. Il vano 1 in corso di scavo. In corrispondenza dell'affioramento del deposito di crollo US 9 si rinviene una porzione di tegame con decorazione costituita da serie orizzontali di puntini impressi.

rammenti di tegame decorato a pettine impresso (figg. 9-11), olle ad orlo ingrossato, ciotole carenate, fusaiole e un peso da telaio troncopiramidale. Datano lo strato più antico una parete con ansa a gomito e un piede di tripode tipici della Cultura di Bonnanaro (prima metà del II millennio a.C.) insieme ad altri oggetti di uso quotidiano che documentano un'intensa attività domestica legata ad un'economia agropastorale e alla pratica della filatura e della tessitura, attestata dalla presenza di numerose fusaiole fittili.

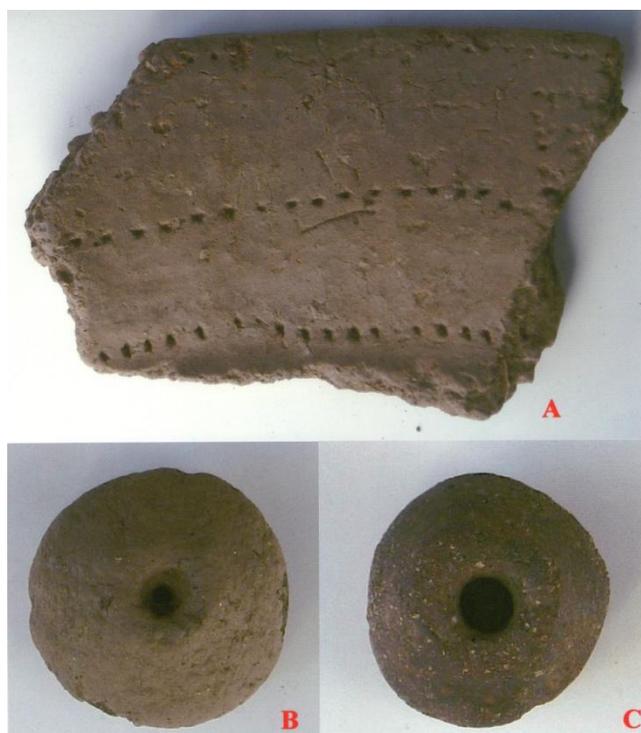
Fig. 10. Ingrandimento del tegame decorato ritrovato nel vano 1 e due fusaiole (non in scala).

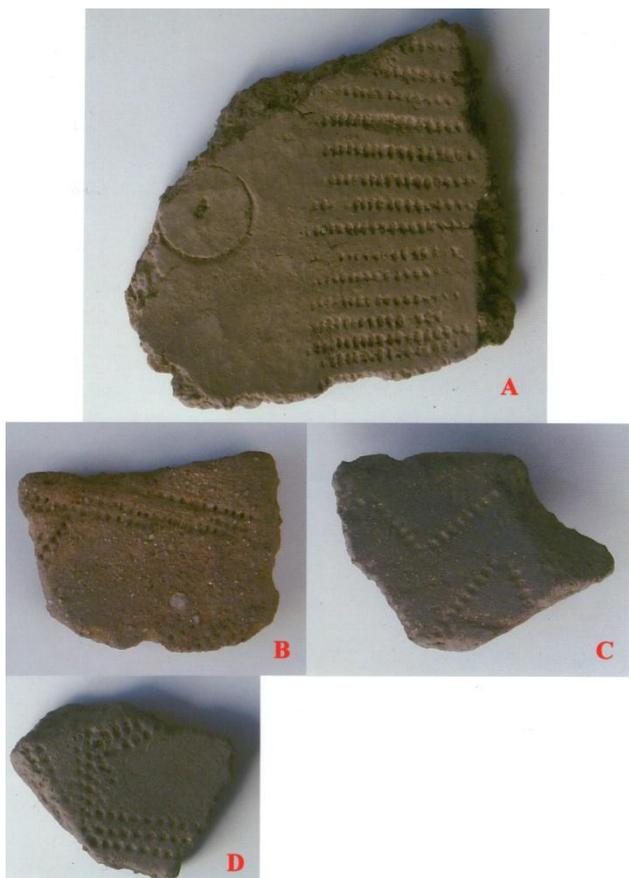
Fig. 11. Vano 1, frammenti di tegame decorazione "a pettine" impressa nella parete interna: A – vano 1 - motivo a raggiera impresso a pettine alternato a una fascia con impressi cerchi con punto centrale; B – vano 2 – motivo di linee parallele e oblique; C – vano 1 - motivo a zig zag; D – motivo a bande (non in scala).

te da tegami inornati e frammenti di tegame con fondi decorati a pettine impresso (figg. 9-11), olle ad orlo ingrossato a sezione angolata e ciotole carenate. La fase più arcaica dell'impianto è documentata da olle con cordoni plastici posti in senso verticale sotto l'orlo, di tipo Sa Turrìcula, meglio noti come vasi "a naso" (figg. 14-15) e vasi a bollitoio con listello interno funzionale al sostegno del coperchio e ad impedire il traboccamento dei liquidi in ebollizione (fig. 27).

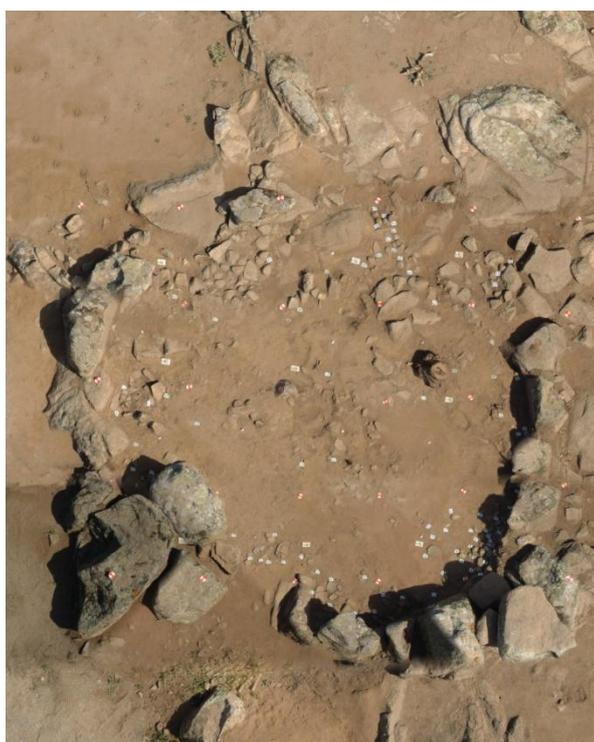
Fig. 12. Il vano 1: nel settore S del vano, a ridosso dell'ingresso, inizia ad affiorare il livello di frequentazione US10, ricchissimo di reperti ceramici e litici. Veduta parziale da N della porzione E del vano.

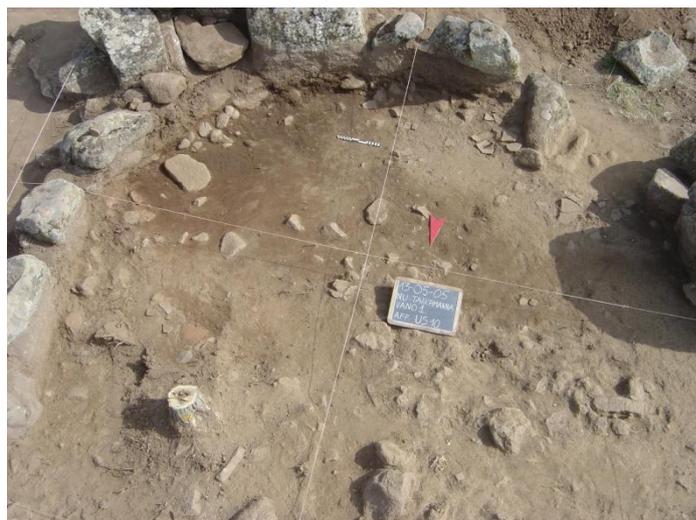
Fig. 13. Il vano 1 in corso di scavo. Affioramento di materiali ceramici e litici in US10. Veduta d'insieme in un fotopiano (orientamento: N verso l'alto).

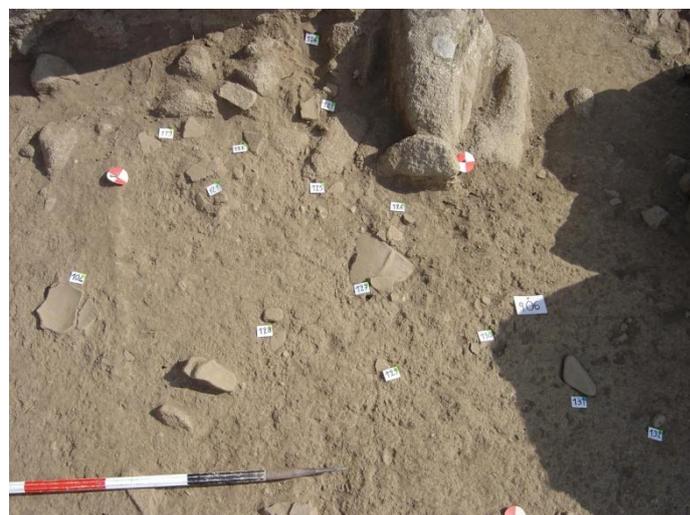
Fig. 14. Il vano 1 US10, in evidenza (n.127) la porzione di olla con cordone plastico "a naso" di facies "Sa Turracula".

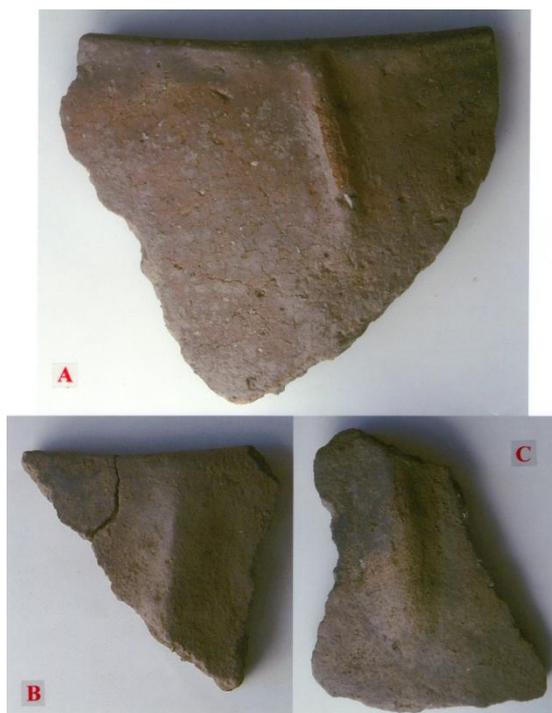
Fig. 15. Ingrandimenti di frammenti di ceramica a naso di facies "Sa Turrìcula": A, vano 1 US - 10; B, vano 1 - US 9; C, vano 3 - US 1.

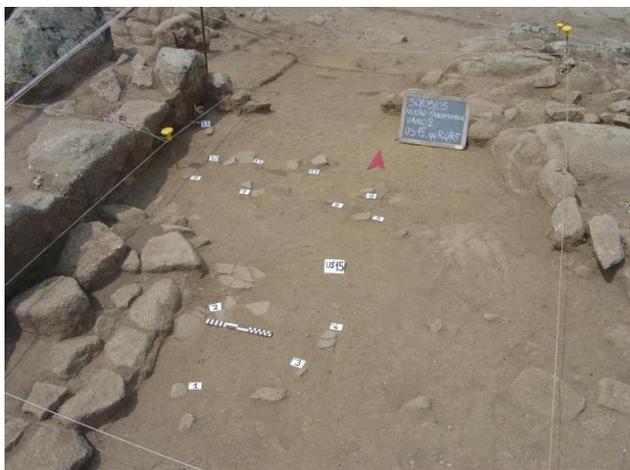
Fig. 16. Il vano 1: Completata l'evidenziazione del piano d'uso US53 si procede all'esplorazione parziale del sottostante livello US57 nella porzioni N e NE del vano: la situazione in corrispondenza dei qq. P4/P5 e O4/O5. In evidenza l'ulteriore affioramento di materiali ceramici e litici. Veduta da N.

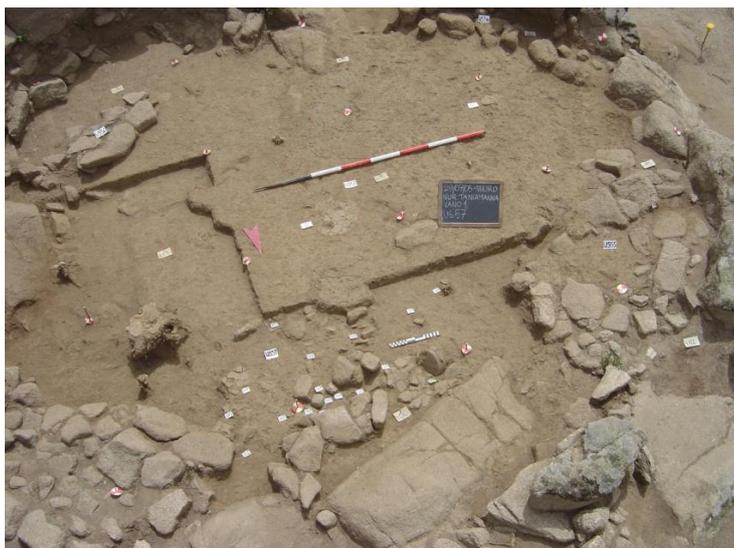
Fig. 17. Il vano 2 in corso di scavo. In evidenza i muri perimetrali E (US8) e O (US12) della struttura e l'affioramento del deposito di crollo US11 nell'area interna. Veduta ravvicinata da S.

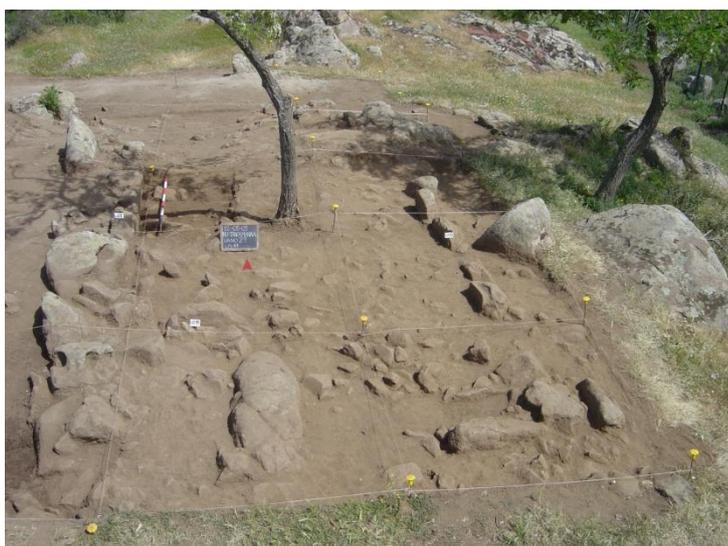
Fig. 18. Il vano 2 in corso di scavo. Indagando il livello di frequentazione US15 affiora un allettamento di frammenti ceramici. In primo piano, sulla sinistra, è parzialmente visibile il bancone-piano rialzato US21 addossato al muro perimetrale O (US8) del vano. Veduta da S.

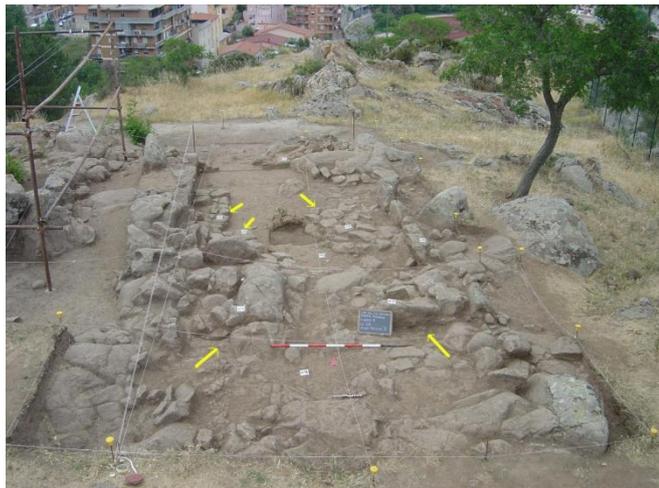
Fig. 19. Il vano 2 in corso di scavo. La situazione a fine asportazione del taglio I del livello di frequentazione US15. Le frecce individuano i banconi-piani rialzati US21 e US22 lungo il muro perimetrale O e US20 presso il muro E ed inoltre, in primo piano nella porzione residua S del vano, i probabili setti murari (US17 e US18) ortogonali ai muri longitudinali E ed O. Veduta da S.

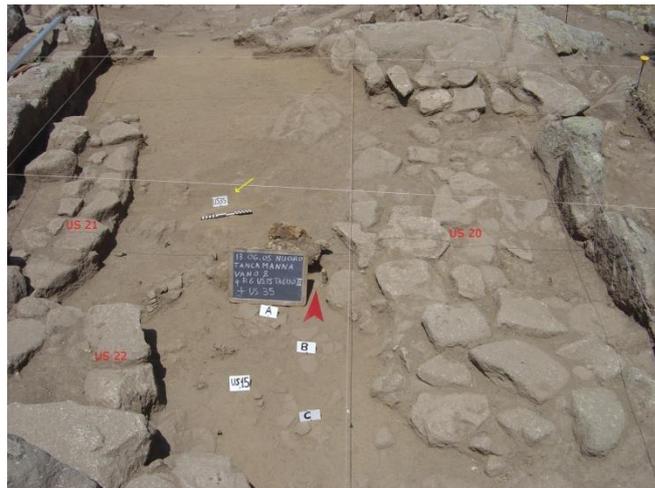
Fig. 20. Il vano 2 in corso di scavo. Durante l'asportazione del II taglio del livello di frequentazione US15 affiorano le prime tracce del sottostante piano d'uso US35 indiziato da un lembo di battuto pavimentale in argilla (indicato dalla freccia gialla) e un allestimento di materiali ceramici (A-C). Ben visibili i banconi-piani rialzati US20, US21 e US22. Veduta da S.

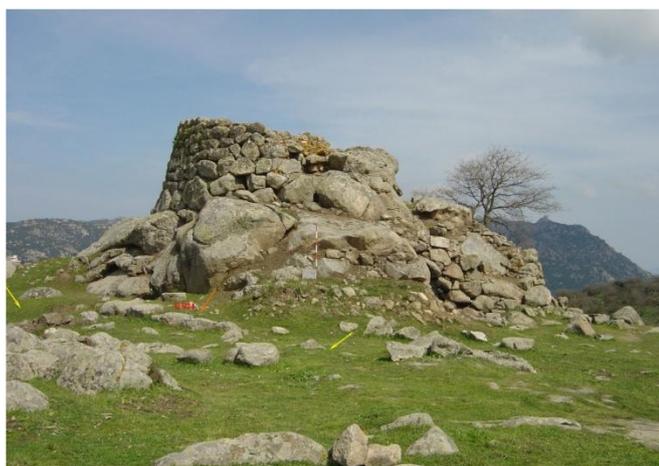
Fig. 21. L'area dei vani 3 e 4 (individuata dalle frecce gialle) prima dell'inizio dei lavori; sullo sfondo il nuraghe Tanca Manna. È ben visibile l'affioramento del brano murario a grandi conci US24 (freccia arancio). Veduta d'assieme da SO.

Nell'area posta nelle immediate adiacenze della parete ovest del bastione granitico occupato dalla torre nuragica, lo scavo ha evidenziato porzioni di muri di un vano (vano 3) con una pianta rettangolare absidata (10,80 x 3,80 m) e di un piccolo vano ellittico, il vano 4 (5,60 x 2,70 m) (figg. 21-26). L'opera muraria attesta l'adozione di una tecnica edilizia che ha privilegiato la muratura a sacco più curata di quella documentata nei vani 1 e 2 ma, anche in questo caso, è evidente l'impiego del materiale lapideo di varie proporzioni e di blocchi di granito locale di grandi dimensioni integrati da elementi di misure più modeste.

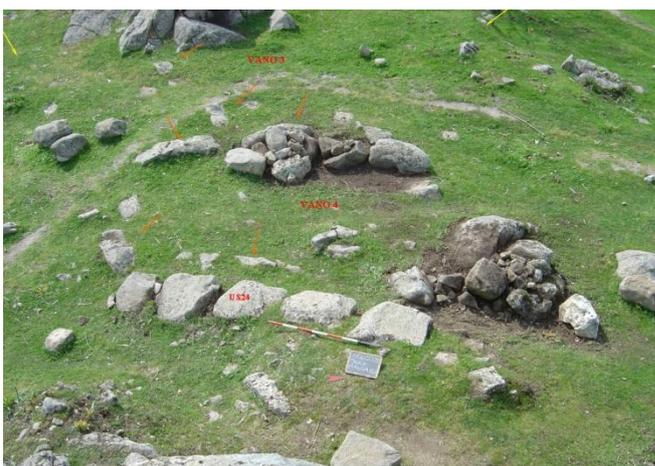
Fig. 22. L'area dei vani 3 e 4 prima dell'inizio dei lavori; in primo piano è ben visibile l'affioramento del brano murario a grandi conci US24. Le frecce gialle delimitano per quasi l'intera lunghezza lo sviluppo longitudinale del vano 3; quelle arancio individuano i tratti visibili dei perimetri murari dei due vani. Sono inoltre evidenti i cumuli di materiale lapideo superficiale. Veduta d'assieme da E, dalla sommità del nuraghe.

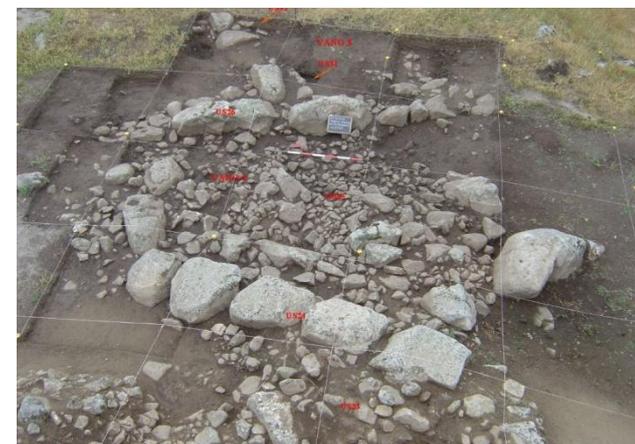
Fig. 23. L'area dei vani 4 e 3 (in minima parte in secondo piano) in corso di scavo; con l'asportazione dell'interro US1 sono ben visibili il brano murario a grandi conci US24, l'affioramento dei depositi di crollo US23 e US25 e tratti importanti delle strutture del vano 3: in particolare del muro perimetrale E (US26) e dei setti murari divisorii interni (US31 e US32). Veduta da E dalla sommità del nuraghe.

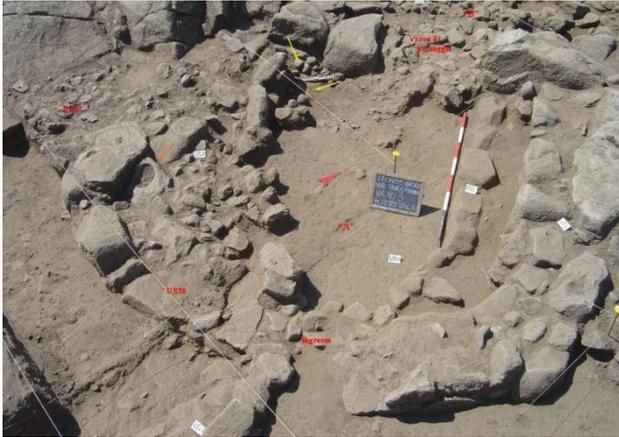
Fig. 24. La zona ("A") del vano 3 in corso di scavo; sono visibili i muri perimetrali US26 e US38 (in cui risulta utilizzato un concio in pietra non locale, nota come "perda morta", con cavità artificiale ellittica - vedi freccia arancione), il bancone US44, il deposito di crollo (US48) in corso di rimozione, il sottostante livello con frustuli di carbone US43, una concentrazione di pestelli e ciottoli fluviali (freccie gialle), infine, all'esterno, il livellamento US37 ed un'ulteriore struttura muraria (US47) che sembra intersecare la luce dell'ingresso del vano. Veduta da SE.

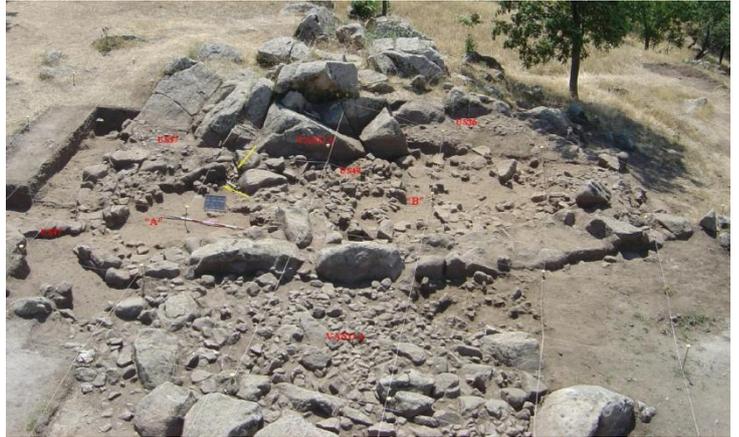
Fig. 25. Il vano 3 in corso di scavo in una veduta d'assieme E, dalla sommità del nuraghe. In sovrapposizione risultano evidenziati il deposito di crollo US49 all'interno dell'ambiente "B", la struttura muraria US47 che sembra intersecare la luce dell'ingresso del vano, i livellamenti US36 e US37 realizzati a piccole pietre, probabilmente in antico, a ridosso dell'affioramento granitico a cui si addossa la capanna, mentre le frecce gialle localizzano la concentrazione di pestelli e ciottoli fluviali.

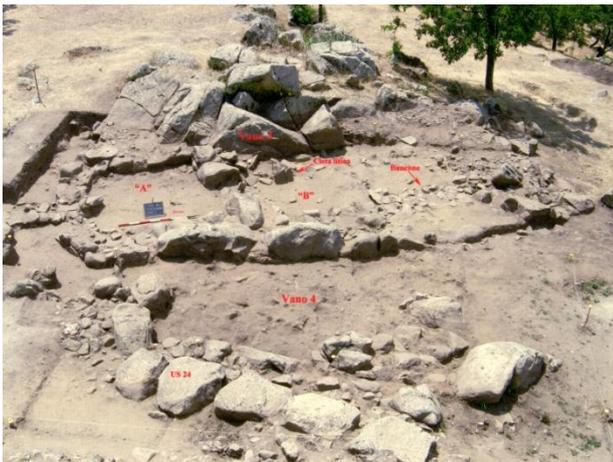
Fig. 26. I vani 3 e 4 a fine cantiere. Veduta d'assieme da E, dalla sommità del nuraghe.

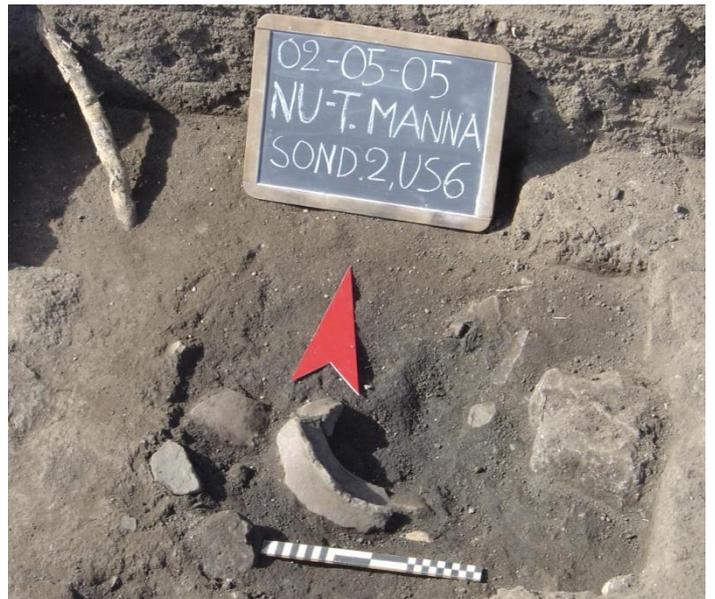
Fig. 27. Olla bollitoio con listello interno dal sondaggio 2.
