atti del congresso cte 1984 sulla industrializzazione edilizia

VERIFICHE E PROVE DISTRUTTIVE SU PANNELLI DI SO
LAIO ALVEOLARI SINGOLI E SU IMPALCATI OTTENUTI
DALL'ASSOCIAZIONE DEGLI STESSI.

- prove su elementi normali e su elementi con
"difetto esecutivo" per le verifiche prelimina
ri di "serie controllata".

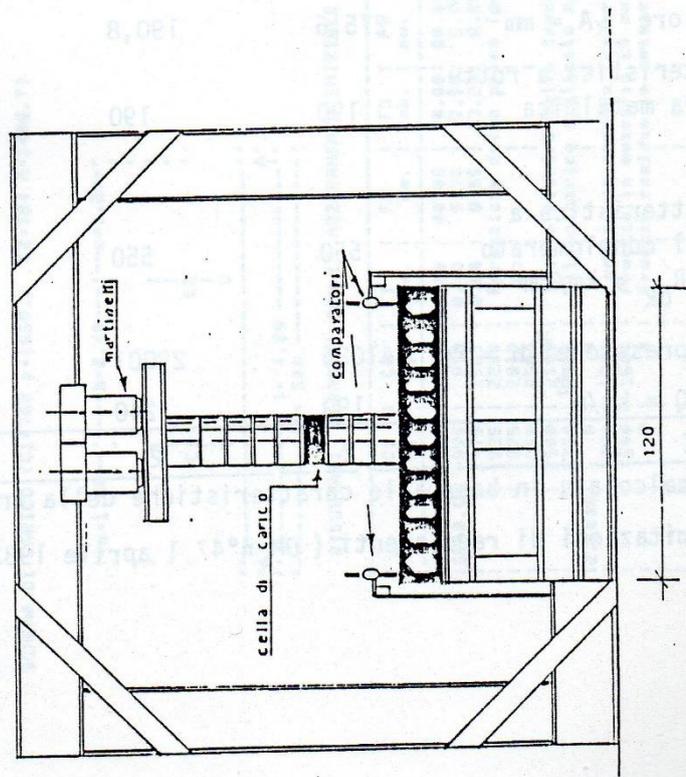
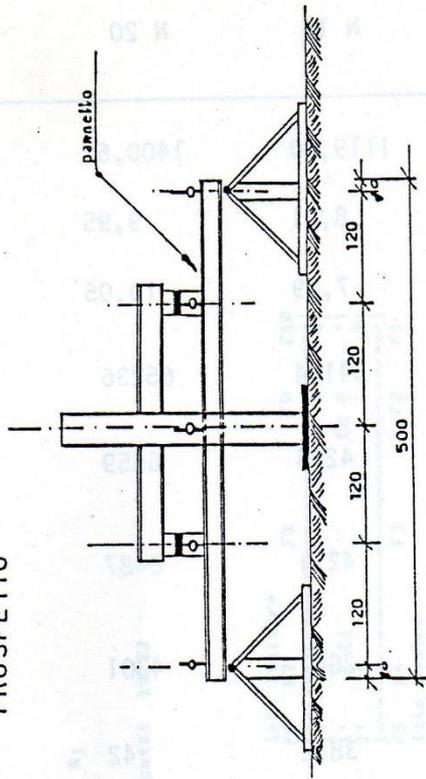
ATTREZZATURA DI PROVA

PROSPETTO

PIANTA

(Nota) La prova degli elementi singoli è stata
realizzata su banchi mobili ICITE e con l'attrez
zatura ancorabile ICITE descritta nella presen
te nota, su luce netta 4,80 mt senza cordoli di
testata.

Il banco fisso per le prove di diffusione, di
pari luce, è attrezzato con una attrezzatura ad
anello fissabile allo stesso anch'essa descrit
ta nella presente nota.

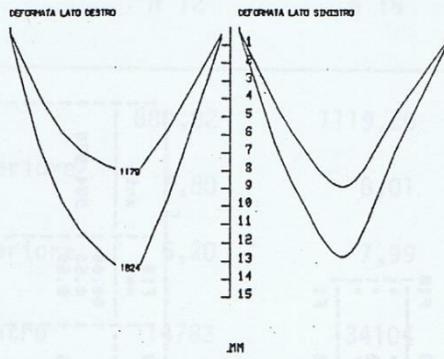
Fig. 8

7/LATO RAP H 12 NORMALE (12/01/84)

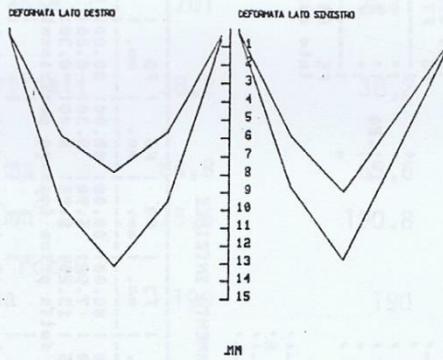
Fig. 9

7/LATO RAP H 12 NORMALE 12/01/84

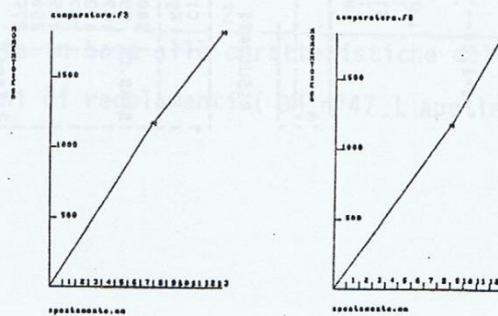
Fig. 10

DIAGRAMMA AUMENTO FRECCIA IN MEZZOGIA

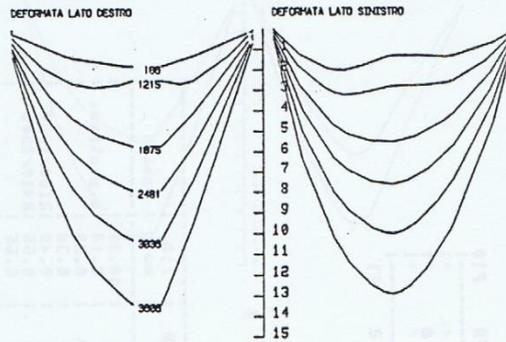
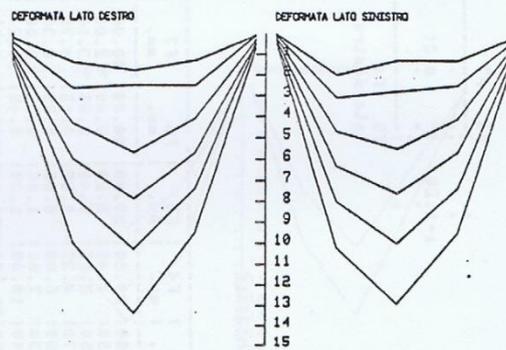
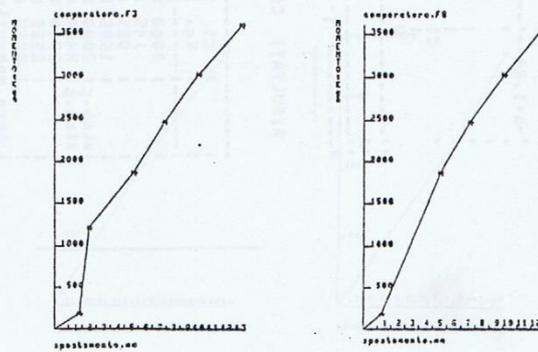
Fig. 11 (12, 13, 14) Prove di flessione RAP = 16

7-LATO RAP H 16 NORMALE (12/81/84)

2-LATO RAP H 16 NORMALE 12/81/84

DIAGRAMMA MOMENTO FRECCIA IN NEZZERIA

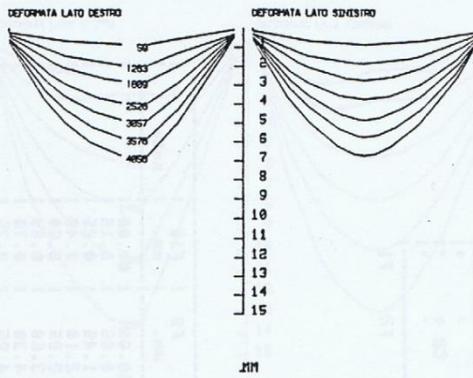
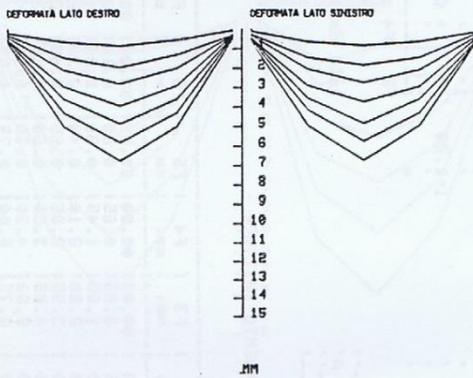
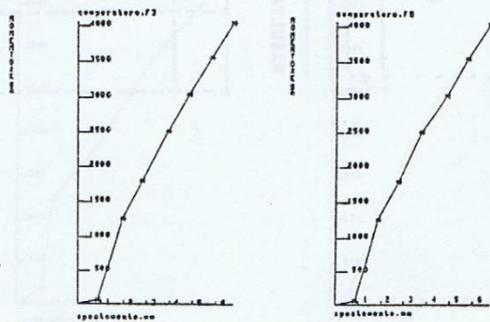
Fig. 15 (16, 17, 18) Prove di Flessione RAP = 20

2LAIO RAP H 28 NORMALE (17/01/04)

VALATO RAP H 28 NORMALE 17/01/04

DIAGRAMMA MOMENTO FLECCIA IN REZZERIA

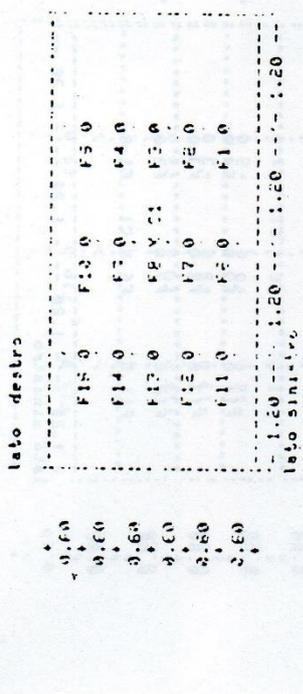
Fig. 23 Prove di funzionamento dei giunti gettati con cis a bassa resistenza con ferro

DATA 26/05/74
 FRECCIA NUMERO 4
 MODELLO E ALTEZZA SOLAIO Rappelli 3 pannelli da 1.20 m. uniti (3.60 x 5.00 m.)
 ANNOTAZIONE 9 trave 3 e 3 inferiori e 3 trave 3 e 3 superiori per pannello
 TIPO ACCIAIO: acciaio armonico a tensione caratteristica a rottura f_{yk} = 195 Kg/cm²
 ARMATURA AGGIUNTA armatura trasversale di collegamento 6 Anezzoni e 12 F8 44
 SCHEMA DI CARICO trave appoggiata su due appoggi: carico concentrato in F8 (Cl=35 r=1655,9)

Nell'impalcato con elementi di connessione in ferro si potevano però incrementare ancora i carichi di oltre 2500 Kg (su 8500) prima di arrivare ad un vero e proprio collasso del sistema per carico concentrato. Anche qui si può notare che ci si trova di fronte a valori dei carichi concentrati assai elevati e tali da fugare ogni timore che carichi concentrati reali (piedini di macchine, librerie, etc.) possano nei casi reali creare problemi.

Resta però interessante notare che l'aggiunta di modesti spezzoni di ferro (su elementi identici!) ha spostato il crollo di oltre il 30%!

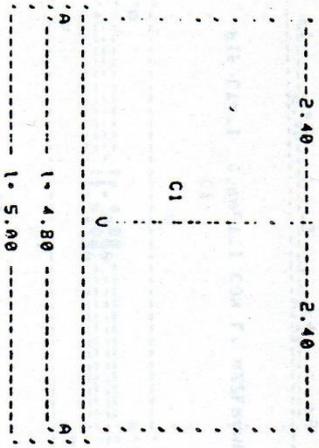
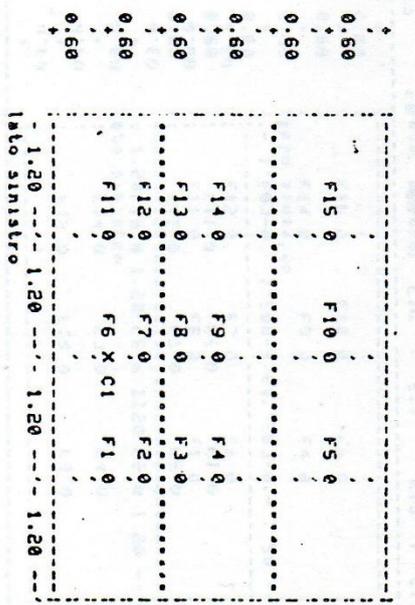
Fig. 24 Prove di funzionamento di giunti gettati con cls a bassa resistenza, senza ferro

SCHEMA DI CARICO: trave su due appoggi: carico applicato in FG su area $0.10 \times 0.80 \text{ m.}$ (cl. 708 r. 1659.9)

Il comportamento dei due sistemi (con e senza ferro) in campo elastico è stato sostanzialmente identico. Ben diverso è stato invece il comportamento a rottura (o meglio al disassemblamento dell'impalcato).

Le modalità di prima rottura sono state sempre identiche: si formava una grossa crepa nella zona di mezzzeria dell'elemento caricato e si sconnettevano i giunti (vedi documentazione fotografica).

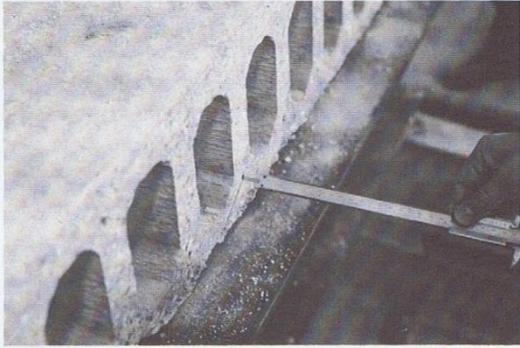
Foto 7 Scorrimento delle treccie

L'influsso del "difetto esecutivo" è stato questa volta più apprezzabile ma più perché favoriva lo scorrimento delle trecce che non per la vera e propria riduzione di sezione.

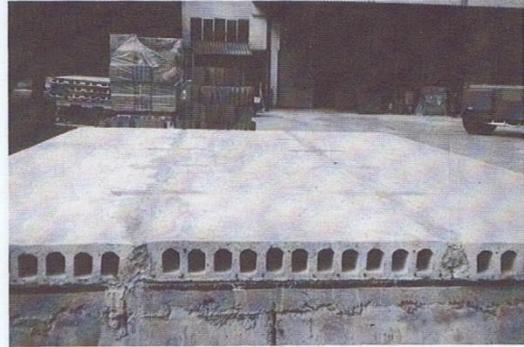
Foto 10 Solai assemblati. Si noti il getto delle tasche di collegamento

Si sono così realizzati due piccoli impalcanti (vedi documentazione fotografica) gettando i giunti con calcestruzzo di resistenza inferiore ai 200 Kg/cm², uno senza ed uno con l'aggiunta di "chiavi" di ferro, (vedi di nuova documentazione fotografica).

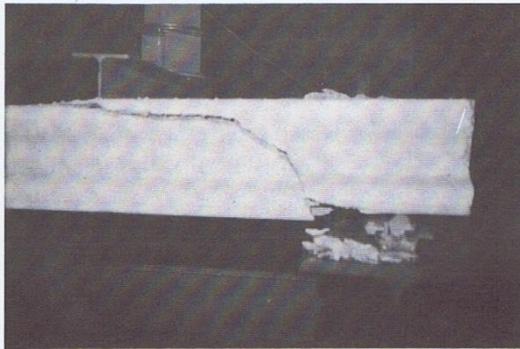
Foto 8 Collasso a taglio

Nelle prove di taglio successive si sono ottenuti risultati "classici" in pieno accordo con le previsioni appena dopo la zona d'appoggio si sono innescate fessure a 50-55° su tutti i setti quasi contemporaneamente e, fatti salvi i classici fenomeni tipici della zona di concentrazione di carico, le rotture sono avvenute per distruzione della zona compressa.

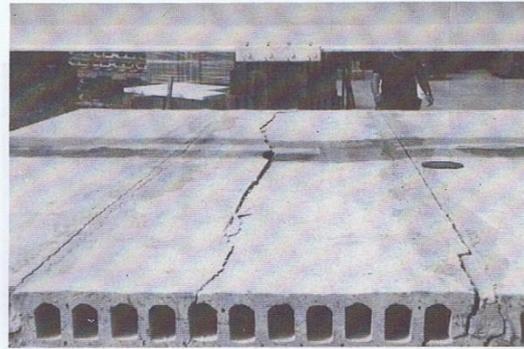
Foto 11 Rottura secondo campione

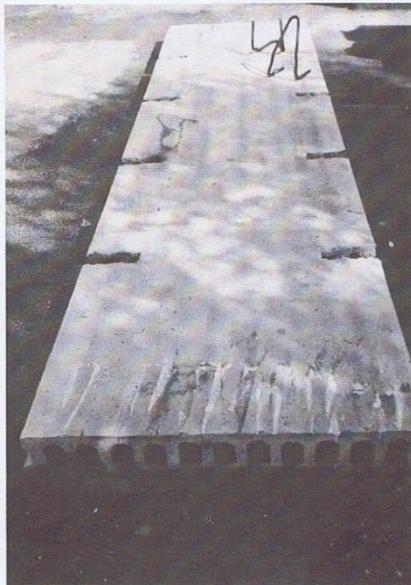
Foto 9 Elemento con tasche di collegamento

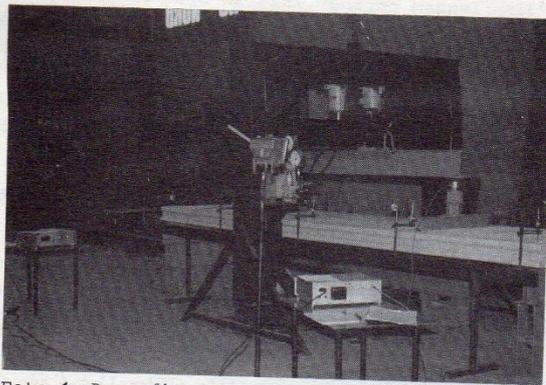
Foto 1 Banco di prova

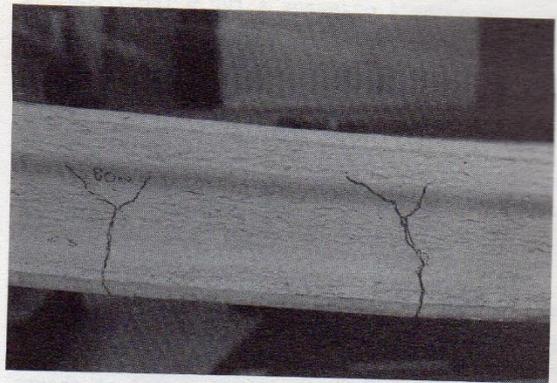
Foto 4 Sviluppo e dettaglio fessure

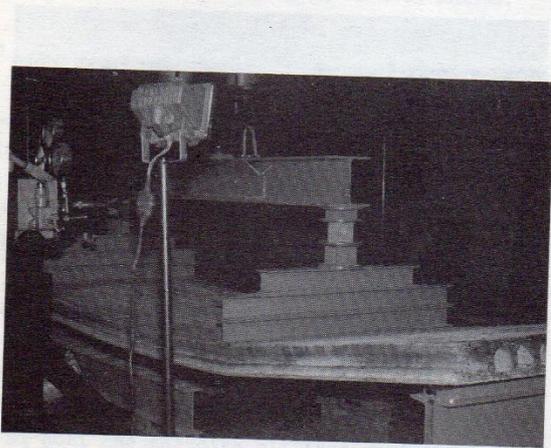
Foto 2 Deformazione sotto carico

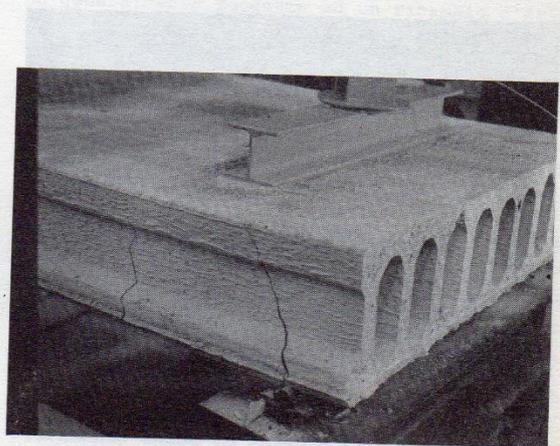
Foto 5 Rottura sottocarico. Si noti la presenza delle crepe secondarie per flessione

Come ci si attendeva l'influsso dei "difetti esecutivi" è stato nullo (anche a rottura) per le prove di flessione. Le modalità di rottura a flessione sono invece state piuttosto inconsuete, come si può vedere dalle sequenze fotografiche riportate; comparsa la prima classica serie di fessure di flessione queste si sono propagate, incrementando i carichi, verso l'attacco delle costole in calcestruzzo alla tavola superiore (corrispondente circa alla posizione dell'asse neutro per la sezione fessurata), giunte in prossimità delle stesse si formano delle classiche forme ad "idra" che, incrementando ancora i carichi, tendono a degenerare in forme a T fino a che, incrementando ancora i carichi ed aumentando le deformazioni si arriva o allo sparo delle trecce tese (per le sezioni alte) o alla disgregazione della sezione compressa.

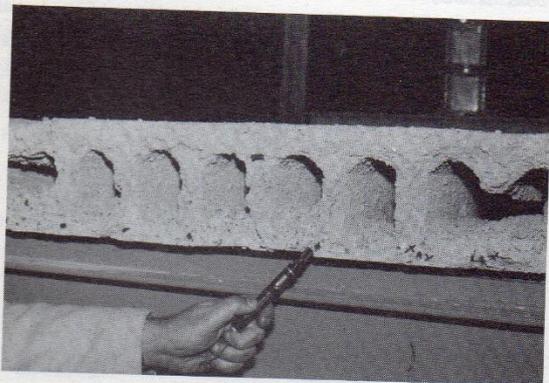
Foto 6 Rottura dei setti interni a taglio
