## Adeguamento sismico di un edificio a due piani a Firenze: taglio di due pilastri centrali con messa in forza di rinforzo in acciaio

Progettista delle strutture: **Prof. Ing. Paolo SPINELLI**

Direzione lavori: **Dott. Ing. Massimiliano CECCONI**

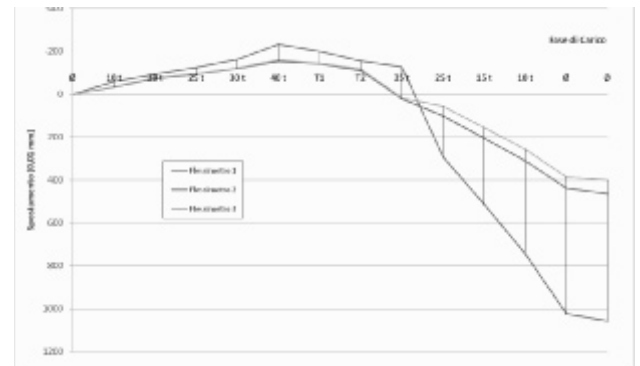
Figura. 19 - Andamento carico - spostamento in fase 2

Dopo aver tagliato i due pilastri è stato eseguito lo scarico graduale, controllando le deformazioni mediante misurazioni con tre flessimetri centesimali posizionati ai quarti e in mezzeria delle travi metalliche ed eventuali cedimenti dei plinti adiacenti con due mire ottiche (fig.17). La tabella di fig.18 riassume le misurazioni effettuate mentre il grafico mostrato in fig.19 mostra l'andamento carico-spostamento durante la fase 2.

Dopo l'intervento non si è avuto alcun sintomo di cedimenti o fessurazioni nel piano superiore nel quale le strutture metalliche di rinforzo sono state tamponate con pannelli di cartongesso.
