Il dissesto di un transetto della Cattedrale di Lucca: studio multidisciplinare, progetto di restauro e realizzazione di un sostegno attivo per la sua attuazione

Natale GUCCI - Anna DE FALCO

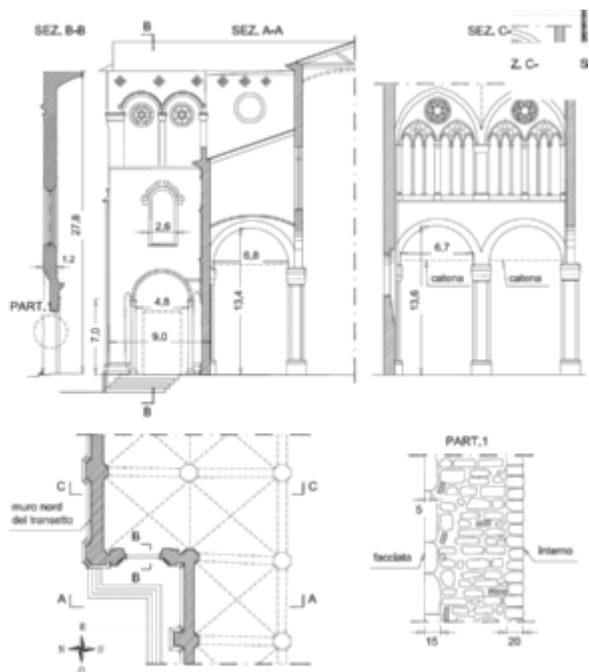
Fig. 2 - Pianta e sezioni del transetto sinistro.

Il muro ovest del transetto, della lunghezza complessiva di circa 9 m e altezza 28 m, sostiene la copertura e una volta di mattoni, a crociera rialzata, dello spessore di una testa. Al centro, il grande portale di ingresso con l'ampia strombatura realizza un'apertura nella parete di oltre 30 mq, è sormontato da una finestra larga circa 2 m e riduce di oltre la metà la base del muro (Fig. 2).

A circa 23 m da terra, una grossa catena lignea, databile al XVII secolo, corre orizzontale sul lato interno, similmente e più in basso, alle quote di 21,50 m e 16,50 m, si trovano due catene metalliche (quadrello da 4 cm) risalenti alla seconda metà del '700, quando furono attuati interventi di rinforzo.

Lo spessore del muro, di circa 1,15 m, è composto da tre strati: un paramento esterno a facciavista di circa 15 cm e una cortina di pietrame
