Sisma del 6 Aprile 2009 in Abruzzo e BBCC: il caso della Chiesa di S. Silvestro a L'Aquila

Antonio BORRI - Giovanni CANGI - Mauro CARABONI - Alessandra GIANCARLO - Fabrizio MENGHINI
Laura PROCACCI - Riccardo VETTURINI

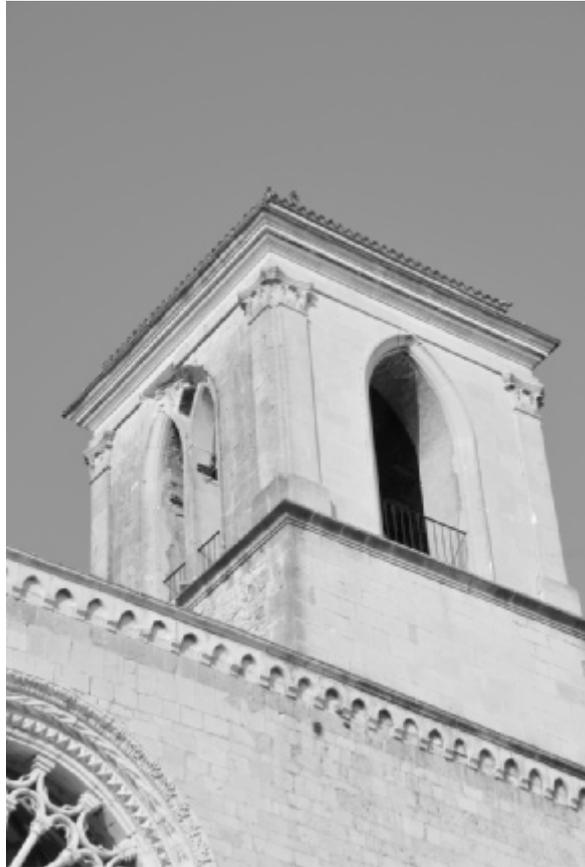
Figura 2.12 - Cella campanaria

La torre campanaria prosegue verso l'alto con due aperture nel lato sud-est per poi culminare nella cella campanaria aperta su tutti e quattro i lati. Dal parziale crollo della chiave di uno degli archi (Figura 2.12) si può notare come sotto l'intonaco l'arco sia realizzato con una cortina di mattoni molto sottili, utilizzati per avere una superficie più regolare nell'atto della stesura dell'intonaco e poi all'interno si trovi sempre un nucleo irregolare.

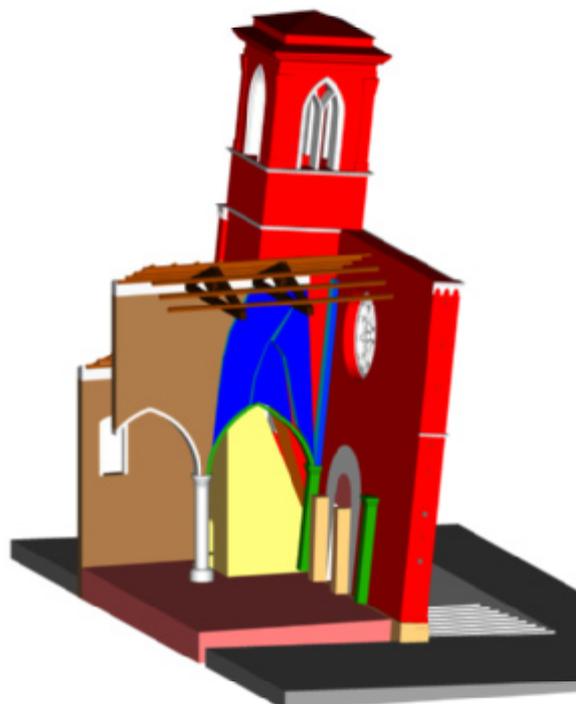
5.21 - Modello geometrico ai macroelementi

Nella parete gemella, ossia quella longitudinale destra, il quadro fessurativo presenta analogie ma anche varie differenze, dovute quest'ultime alla presenza del campanile, con il quale la parete si è trovata ad interagire (Figg. 5.20-5.23).

La parete longitudinale destra non è collegata al campanile ma risulta solo accostata; questo ha comportato, insieme alle lesioni dovute alla rotazione della facciata, del tutto simili a quelle della parete di sinistra, anche un cinematismo associabile al martellamento della parete sul campanile.
