sintesi di tesi di laurea

PALAZZO DELLA TORRE DELL'OROLOGIO DI FORLIMPOPOLI:

VALUTAZIONE DELLA SICUREZZA E IPOTESI PER UN INTERVENTO DI MIGLIORAMENTO

Autore: Martina CELONI

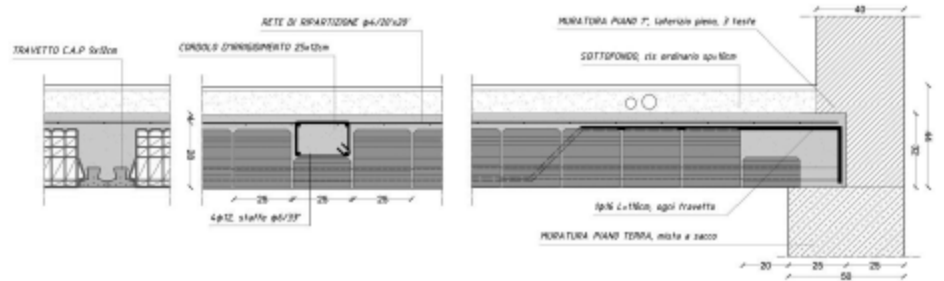
I solai latero cementizi sono dotati di cordoli, interni o parzialmente esterni allo spessore murario, per i quali manca, però, un collegamento efficace alle murature d'ambito. L'area della sezione dei ferri non è conforme alla vigente normativa, perché dimensionata sulla base delle indicazioni sull'esecuzione di cordoli per edifici in zone non sismiche (DL 1086/1971). Le solette, armate con rete di ripartizione conforme, contribuiscono ad aumentare la rigidezza del piano di solaio. L'analisi dei carichi per lo stato di fatto è stata condotta coerentemente con le indicazioni contenute al punto 3 delle NTC08, per le verifiche eseguite col metodo degli Stati Limite. Si sono considerate, per ciascun solaio, azioni permanenti e variabili applicando i coefficienti parziali per ciascun tipo di carico, in dipendenza della gerarchia delle azioni e delle diverse combinazioni di carico.

Fig. 2a - Dettaglio del solaio tipo.

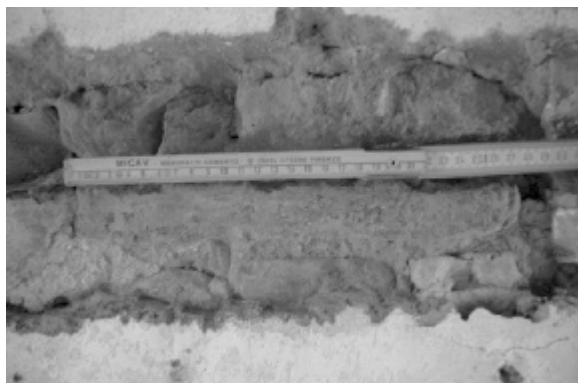
Fig. 2b - Elementi resistenti delle murature del piano terra. Le dimensioni di 28x14x4,6cm sono quelle utilizzate su tutto il territorio romagnolo, dal Basso Medioevo fino all'unità d'Italia.

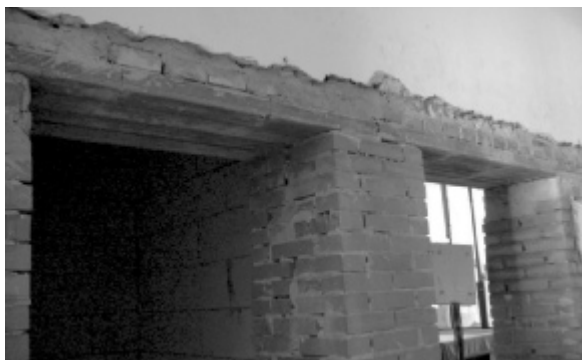
Fig. 2c - Murature di epoca fascista del piano primo.

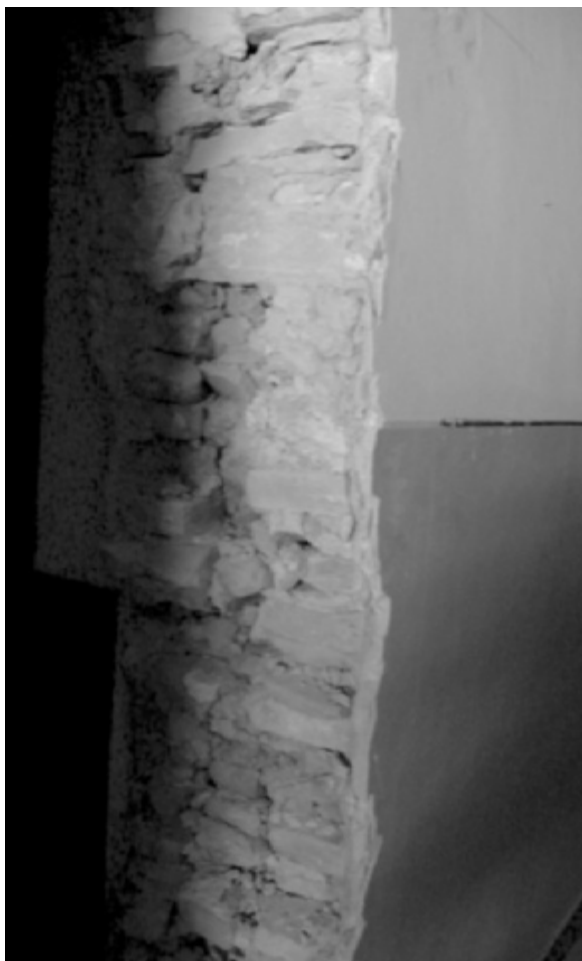
Fig. 2d - Murature miste disordinate al secondo livello.
