sintesi di tesi di laurea

LA SCUOLA ELEMENTARE «BENIAMINA FOSCHI» DI SARSINA.

IPOSTESI DI RIABILITAZIONE STRUTTURALE E ADEGUAMENTO ALLE NORMATIVE VIGENTI

Autore: Adele SARTI

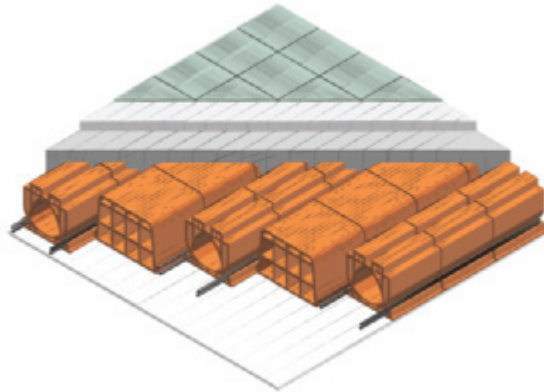
ORIZZONTAMENTI: Le ispezioni in prossimità dell'attacco solaio/muratura e la campagna di indagini pacometriche hanno permesso di verificare se effettivamente le strutture siano state realizzate secondo quanto indicato nei calcoli per il dimensionamento dei solai redatti dallo stesso Direttore dei Lavori. Nel nucleo originale (aule e servizi) sono stati utilizzati solai di tipo SAP in laterizio armato [fig. 6], aventi interasse tra i travetti pari a 55 cm, di spessore variabile tra i 20 cm (per le aule) e i 16 cm (per i corridoi e i servizi), con una soletta di 5 cm non armata e correttamente agganciati ai cordoli in calcestruzzo armato che corrono lungo tutte le murature d'ambito. Il diametro delle barre di armatura risulta in tutti i solai di 2 mm inferiore rispetto a quanto calcolato dallo Strutturista/Direttore dei Lavori, che in fase di realizzazione delle opere ha disposto diversamente (probabilmente per motivi economici), consapevole dell'ampio margine di sicurezza con cui erano stati svolti i calcoli in fase di progettazione. Per le verifiche condotte con il metodo semiprobabilistico agli stati limite ultimi sugli orizzontamenti (come previsto dalle NTC 2008) sono stati utilizzati i parametri meccanici desunti dalla manualistica tecnica dell'epoca e dai documenti reperiti in archivio. In particolare, per il calcestruzzo: R_{ck} 25 N/mm², f_{ck} 20,75 N/mm², E_c : 20000 N/mm², f_{cd} 10,8 N/mm² (maggiorando il coefficiente di sicurezza per il calcestruzzo del 20% come prevede la normativa con un livello di conoscenza adeguato LC2). Per quanto riguarda la caratterizzazione dell'acciaio (barre lisce in ferro semiduro), sono stati assunti i seguenti valori: f_{sk} : 270 N/mm², E_s : 200000 N/mm² (all'epoca $n=10$), f_{sd} 195,6 N/mm². I solai del secondo impalcato del refettorio (che ricordiamo essere stati realizzati negli anni '70 in occasione della sopraelevazione) sono costituiti da travetti tralicciati con fondello in laterizio e pignatta di alleggerimento alta 27 cm. Come specificato nella relazione tecnica, per il getto è stato utilizzato un calcestruzzo con R_{ck} 30 e barre ad aderenza migliorata Fe b 44k: anche in questo caso è stato assunto un fattore di confidenza pari a 1,2. In linea di massima i solai del primo e del secondo impalcato non risultano verificati (anche se di poco) per la carenza di armatura a momento negativo, a cui si è provveduto in fase di progettazione degli interventi.

In mancanza di dissesti e lesioni di alcun tipo, e visti i risultati piuttosto confortanti delle verifiche, in fase di modellazione della struttura gli orizzontamenti sono stati considerati infinitamente rigidi, con la funzione di trasferire le forze inerziali di piano alla struttura principale.

Fig.6 - Particolare costruttivo dei solai del primo e del secondo impalcato realizzati tra il 1955 e il 1959.

SOLAI: Come precedentemente esposto, i solai di tutti gli impalcati e anche quelli di copertura, non risultano verificati né a momento flettente né a taglio. Si procederà alla rimozione della soletta esistente, collocando successivamente $\phi 16/40''$ sagomati per l'inserimento nel cordolo esistente e disponendo una rete elettrosaldata collaborante con i travetti esistenti attraverso connettori, resi solidali con la struttura mediante iniezioni di resina epossidica [fig.16].

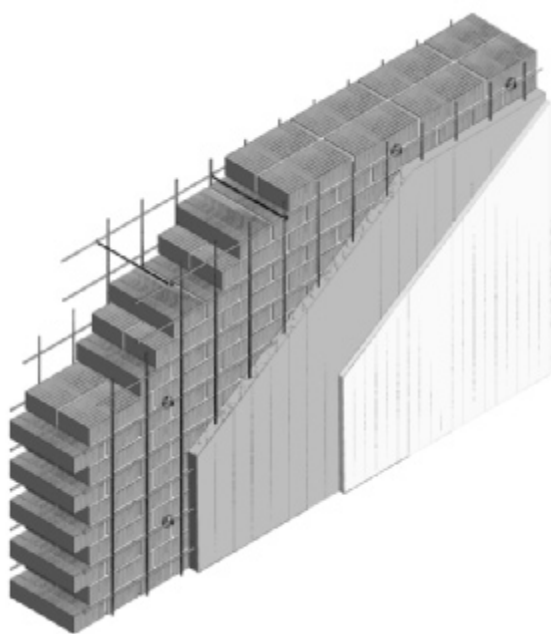
Fig.15 - Particolare dell'intervento sulle murature.

MURATURE: Le murature di entrambe le unità strutturali non sono verificate all'azione sismica. Si propone un incremento della sezione resistente con l'applicazione su entrambi i lati delle pareti di uno strato di calcestruzzo (4 cm) armato con rete elettrosaldata, ancorata alla muratura esistente attraverso ferri trasversali [fig. 15].

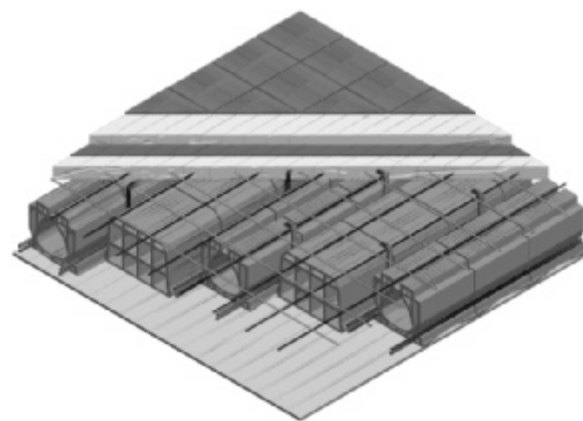
Fig.16 - Particolare dell'intervento sui solai.
