sintesi di tesi di laurea

**Università degli studi di Firenze - Facoltà di Ingegneria
Corso di Laurea in Ingegneria Civile - Indirizzo Strutture**

**VALUTAZIONE DELLA VULNERABILITÀ SISMICA DI UN CAMPIONE DI PALESTRE IN CEMENTO
ARMATO E PROPOSTA DI ADEGUAMENTO DI UN CASO TIPO**

Autrice della tesi: Francesca GALARDI

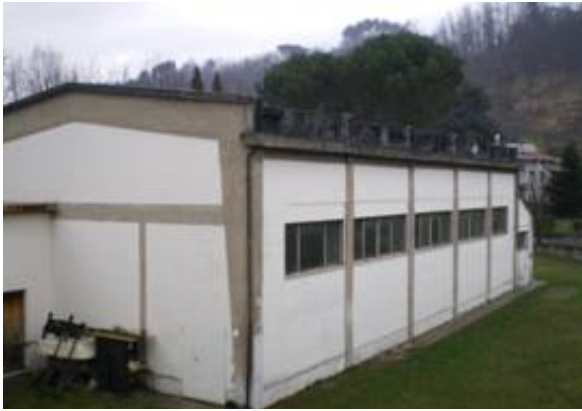
Figura 3 - Foto lato sud-est

Nella seconda parte del presente lavoro di tesi è stata condotta l'analisi di una palestra ritenuta caratterizzante il campione: la palestra della scuola elementare "De Amicis" di Fornaci di Barga in provincia di Lucca (Figure 3, 4 e 5). La palestra, realizzata nel 1955, possiede struttura portante in cemento armato a semplice portale, con pilastri a sezione variabile 40x50 cm al piede, 40x110 cm in sommità e travi a sezione costante 40x115 cm. Tale struttura presenta tutte le patologie rilevate nel campione analizzato.
