Brindisi. Via Lauro 32 (proprietà M. Cazzato)

Paola Palazzo

In Brindisi, during the renovation of a flat on the ground floor of a building in the historic center of the town, structures and pottery of roman and medieval age were found. The oldest structural traces relate to a wall in tuff blocks that delimits a Roman insula and a road of the urban network, of which the earthen pavement and the sidewalk remain. The structure in blocks borders the south-east side of a space in front of the entrance of a domus whose floors were found beyond the perimetral wall of the building, below the adjacent medieval temple of S. Giovanni al Sepolcro. A phase subsequent to that of the construction of the road and the insula is documented by a sequence of layers of leveling that raised the level of road and of the floor inside the insula. The occupation of the site during the Middle Ages is documented by a wall built on the layers of obliteration of the domus and by the pottery found in a pit.

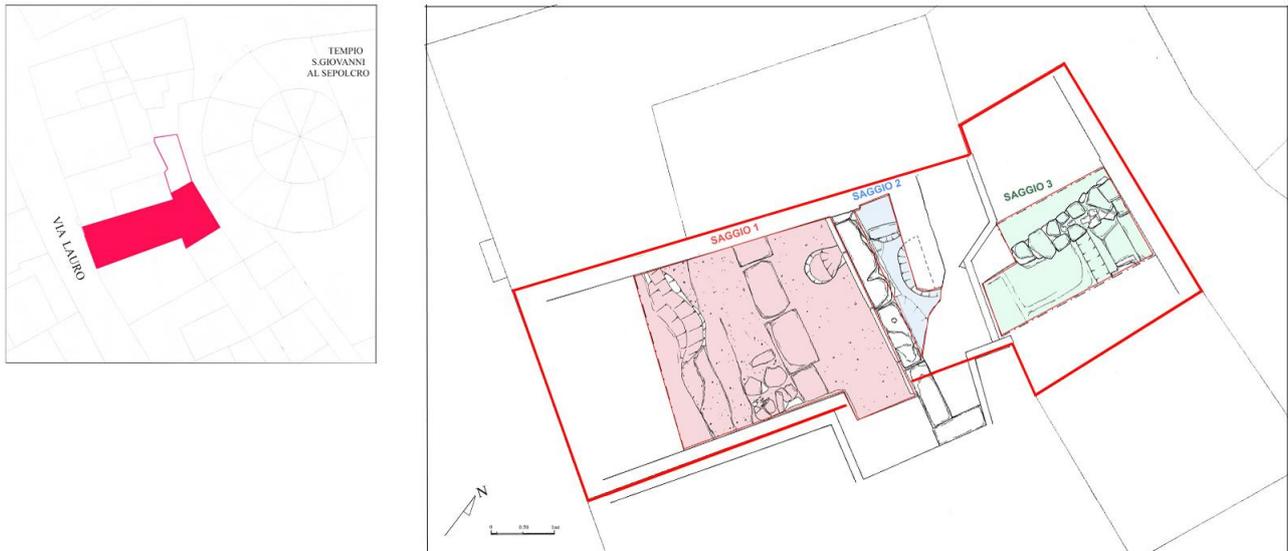
Fig. 3. Posizionamento delle strutture rinvenute all'interno del settore d'indagine e ubicazione dei tre saggi di scavo.

All'interno del settore d'indagine, corrispondente all'intera superficie del vano interessato ai lavori di ristrutturazione, sono stati eseguiti tre saggi di approfondimento (fig. 3); in ciascun saggio sono emersi dati strutturali e stratigrafici (figg. 4-6.1-2) che hanno consentito di ricostruire le principali fasi di occupazione dell'area caratterizzate, in età romana, dall'impianto di un'*insula* con affaccio su uno dei cardini del reticolo viario urbano, il cui tracciato risulta in gran parte ricalcato dall'attuale Via Lauro e, in età medievale, dai resti di una struttura muraria e da un butto di materiale ceramico.

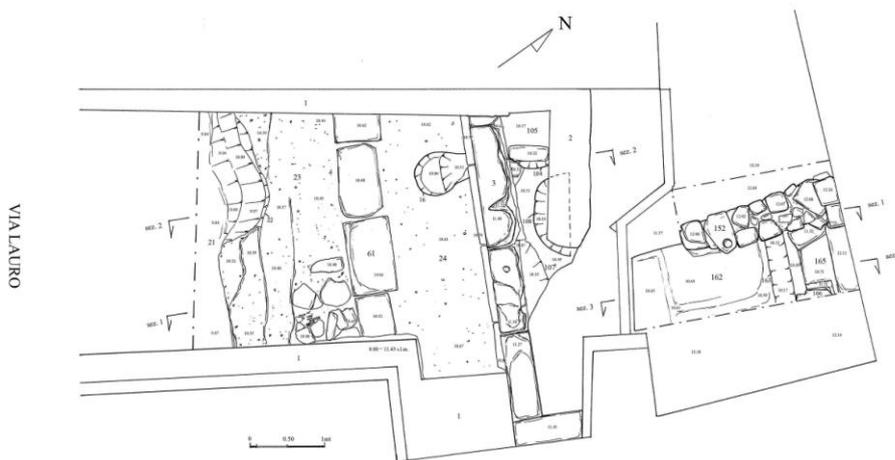
Fig. 4. Planimetria generale dell'area indagata e rilievo archeologico delle strutture emerse.

Sul banco geologico, costituito da tufo giallo compatto affiorante all'interno del saggio 2³, è fondato un muro in opera quadrata realizzato con grossi blocchi isodomi tufacei, di cui si conservano due filari sovrapposti⁴ (figg. 4-6.1, 7). Il muro, orientato nord-ovest/sud-est, prospetta su uno dei cardini del reticolo viario urbano il cui piano stradale è costituito da cocchiopesto con inserti di basoli e spezzoni di tufo⁵ (figg. 4-6.1, 9). L'asse viario è delimitato sul lato nord-orientale da una crepidine realizzata con blocchi di tufo e piano in cocchiopesto (figg. 4-6.1, 10). Sul piano della crepidine, a ridosso del muro di delimitazione dell'*insula*, è scavata una fossa circolare⁶ (figg. 4-5, 7, 8), presumibile alloggiamento di un pozzetto originariamente collocato sul marciapiede. Sul fondo della fossa si conservano i resti di una canaletta realizzata con coppi sovrapposti (fig. 7)⁷; la condotta passa al di sotto del muro con una pendenza da NE a SW ed è visibile anche all'interno del saggio 2, parzialmente intercettata dal taglio di una fossa medievale (v. *infra*).

Il muro in opera quadrata rinvenuto all'interno del saggio 1 piega, all'estremità orientale, ad angolo retto (vd. figg. 4-5) delimitando il lato sud-orientale dello spazio antistante l'accesso di una *domus* romana i cui resti sono stati rinvenuti oltre il muro perimetrale nord dello stabile indagato, al di sotto dell'adiacente tempio di S. Giovanni al Sepolcro (fig. 14)¹⁰.

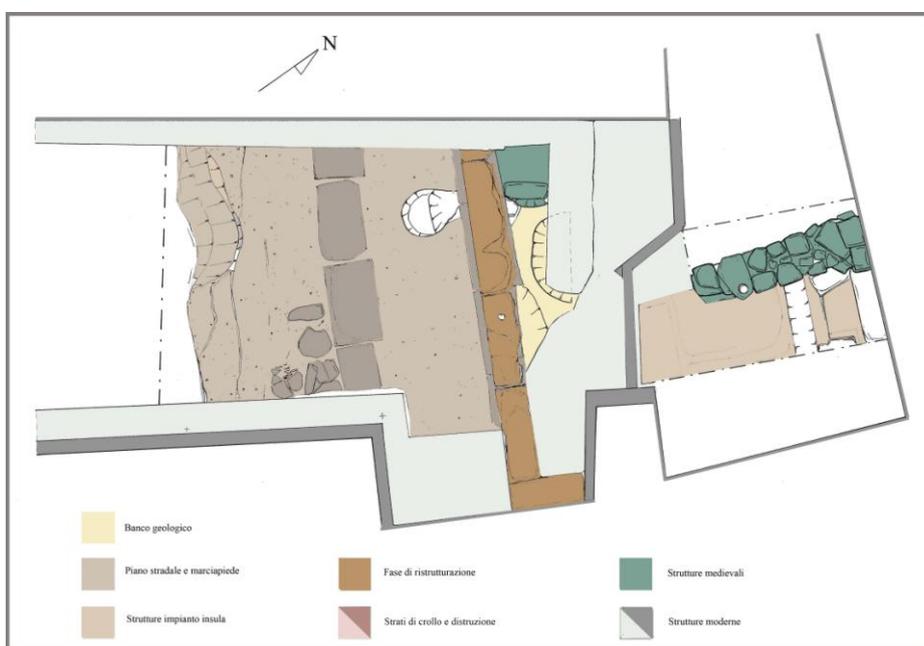
Fig. 5. Planimetria dell'area indagata con indicazione delle principali fasi di frequentazione del sito.

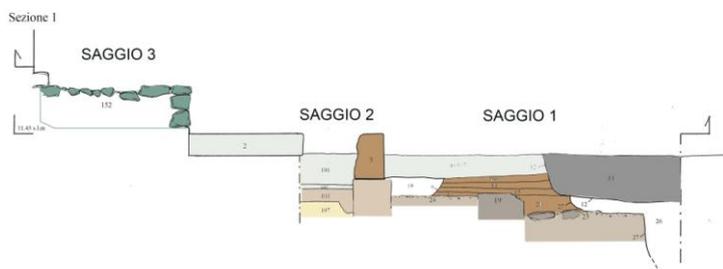
Fig. 6.1. Sezione n. 1, lungo l'asse NE-SW dell'intera area di scavo (per l'andamento delle sezioni e legenda v. figg. 5-6).

⁵ Il piano stradale 23, figg. 4-6.1, 7, 9.

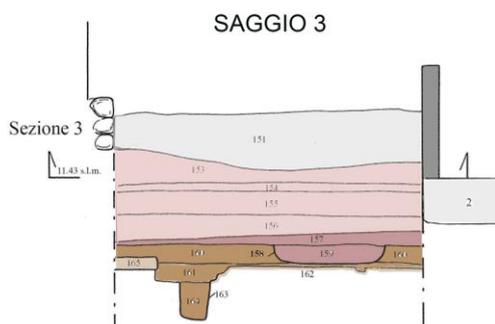
Fig. 6.2. Sezione n. 3, lungo l'asse NE-SW del saggio 3.

³ Il banco geologico (107) è emerso anche nel saggio 3 (167) ed è visibile sul fondo della fossa 163 (v. figg. 5, 6.2).

È invece riferibile ad interventi di distruzione, attestati sempre all'interno del saggio 3 (fig. 6.2), la successiva stratificazione costituita da piani di terra compatta argillosa e strati di crollo, da cui proviene un'alta percentuale di materiale edilizio, prevalentemente frammenti di tegole e coppi¹⁹ (figg. 21-22) ed una scarsa quantità di reperti ceramici. Dal preliminare esame del materiale selezionato non sono emersi elementi cronologici utili per la datazione di questa fase di obliterazione dell'*insula*.

¹⁸ La sequenza degli strati di livellamento e di riempimento corrisponde alle US 160, 161, 164 (fig. 6.2). Gli strati 160 e 161 presentano evidenti tracce di combustione e diffusi resti di carboncini. Tra i pochi reperti rinvenuti nello strato 160 si segnalano pochissimi frammenti di pareti di Sigillata Africana e qualche frammento di pareti sottili; i frammenti che caratterizzano lo strato sono due piccoli orli di ceramica corinzia decorati a matrice (metà del II – III sec. d.C.) e pareti di Sigillata graffita pre-cottura (fig. 27). Dallo strato 161 provengono 2 orli di coppa a parete sottile tipo Marabini XXXVI (età augustea – tiberiana), due orli di ceramica a vernice rossa interna tipo IA di Cuma (I a.C. - I d.C.) e il disco di una lucerna con scena decorativa (fig. 28). Lo strato 164 ha restituito pochissimi reperti; fra questi si segnala la presenza di un orlo di piatto di Terra Sigillata Italica simile al tipo *Conspectus* 20.4.4, la cui produzione copre un arco cronologico che va da età neroniana ad età flavia. La classificazione preliminare dei reperti è stata eseguita da Adele Rinaldi.

¹⁹ La sequenza stratigrafica corrisponde alle US 154, 155, 156, 157, 159 (figg. 6.2, 21-22).

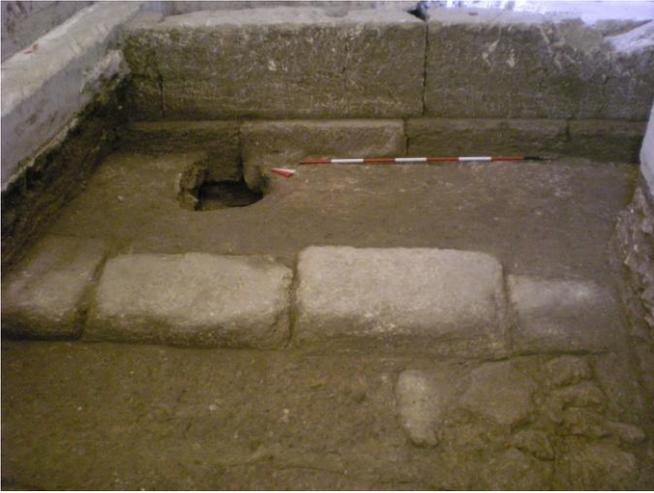
Fig. 7. Saggio 1. Muro in opera quadrata (3).

⁴ La struttura muraria 3 è visibile all'interno dei saggi 1 e 2 (figg. 4-5, 6.1, 7-8).

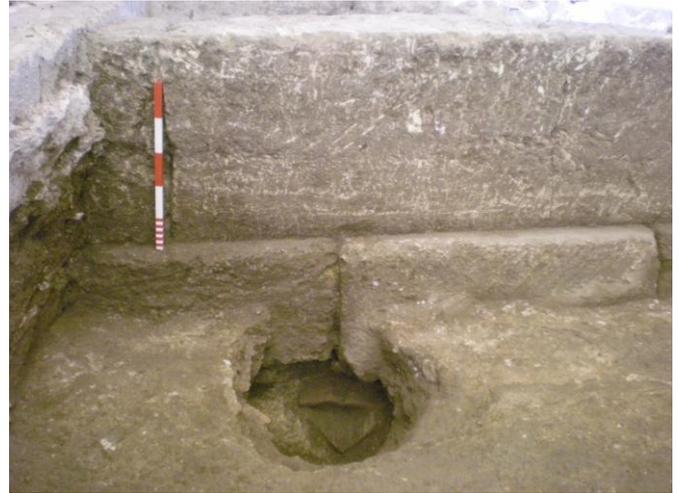
Fig. 8. Saggio 1. Canaletta realizzata con coppi sovrapposti visibile sul fondo di una fossa scavata nel piano della crepidine.

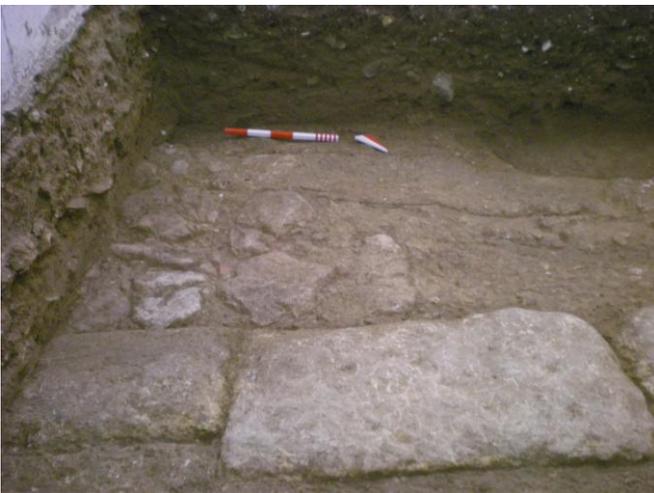
Fig. 9. Saggio 1. Asse stradale (23).

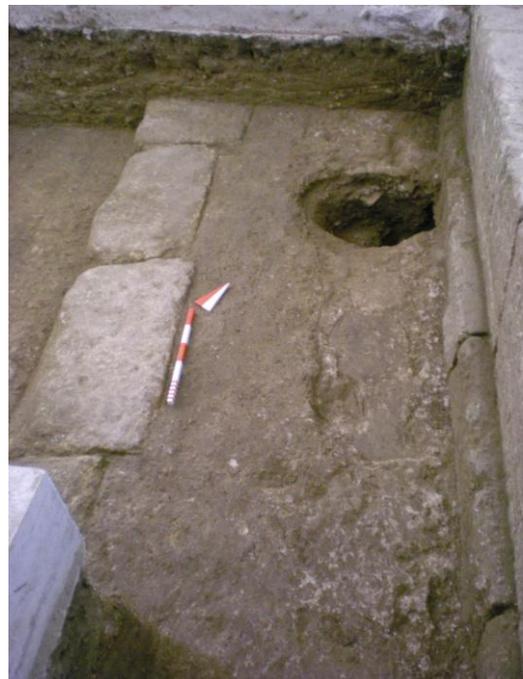
Fig. 10. Saggio 1. Crepidine (19, 24) lungo l'asse stradale addossata al muro di delimitazione (3) dell'insula.

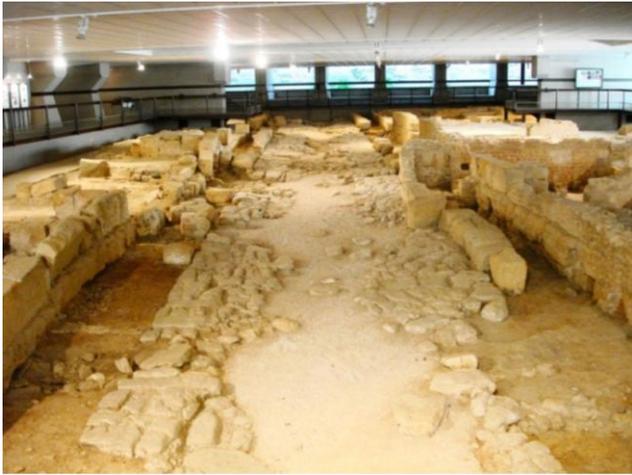
Fig. 11. Area archeologica di S. Pietro degli Schiavoni. Veduta generale dell'asse viario.

La superficie dell'asse viario è conservata per circa un terzo della larghezza originaria⁸ calcolata sulla base del confronto con un altro cardine costituito da una strada basolata larga m. 4.50 con crepidine rilevate rinvenute nell'area archeologica di S. Pietro degli Schiavoni, al di sotto del Teatro comunale G. Verdi (figg. 11-12)⁹, ubicato a due isolati di distanza dall'area indagata nello stabile in Via Lauro 32 (fig. 13). Altri due setti viari identificabili con altrettanti cardini dell'impianto urbanistico di Brindisi in età romana, il cui tracciato ricostruttivo è indicato nella fig. 13 (con una linea tratteggiata di colore rosso), sono stati individuati ad est di via Lauro, in corrispondenza di via M. Pacuvio e via Duomo, strade fra loro parallele che ricalcano il percorso dei due antichi assi viari urbani; con una linea continua è ipotizzato il tracciato del decumano massimo, identificabile con l'asse corrispondente alle vie S. Barbara e Tarantini.

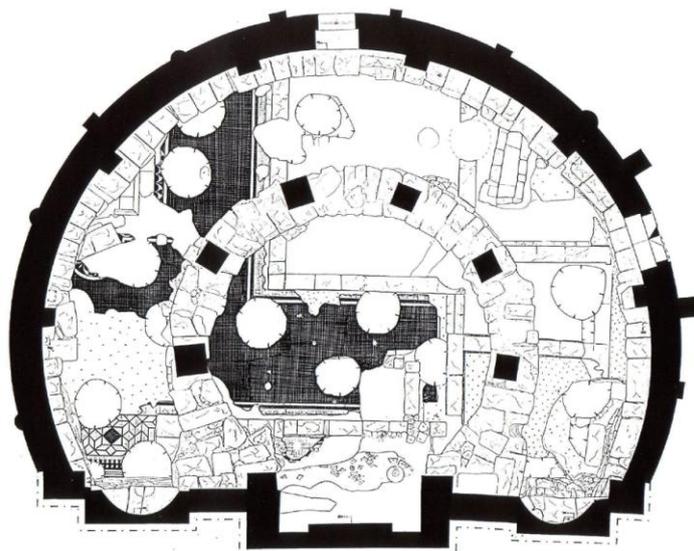
Fig. 14. Tempio di San Giovanni al Sepolcro. Planimetria dell'area di scavo e delle strutture relative alla domus romana, da COCCHIARO 2010, fig. 5.

venuto un settore dell'atrio con *impluvium* centrale rivestito di marmi e mosaici pavimentali decorati¹² (fig. 14) e una serie di vani, fra cui il tablino sul fondo.

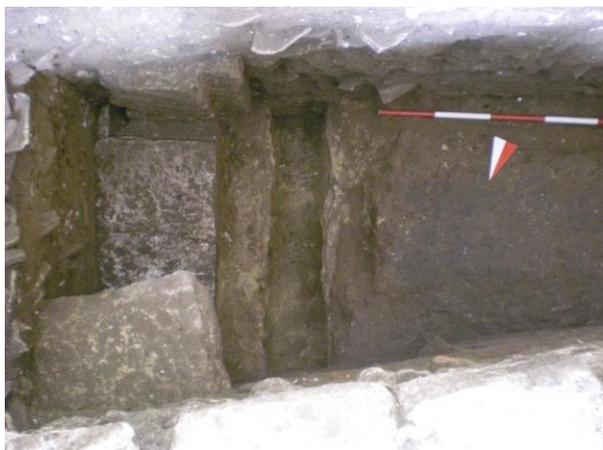
Fig. 15. Saggio 3. Fossa di alloggiamento di una condotta idrica.

Nello stabile indagato in Via Lauro 32, resti strutturali riconducibili alla *domus* romana sono emersi all'interno del saggio 3 (figg. 4-5, 6.2, 15-16). Sul fondo del saggio è stata raggiunta la quota pavimentale di un piano in terra battuta molto compatta¹³ e la soglia con stipite (figg. 15-16) del passaggio attraverso cui si accedeva all'interno dell'edificio (figg. 14-17)¹⁴. Lungo la soglia è stata rinvenuta una fossa lunga e stretta (fig. 15)¹⁵ con impronta, sul fondo, dell'alloggiamento di una presumibile fistula o canaletta, originariamente posta al di sotto del piano pavimentale; è plausibile ritenere che la condotta idraulica sia stata rimossa contestualmente alla distruzione o abbandono dell'edificio a cui corrispondono gli strati di oblitterazione del piano pavimentale e il conseguente innalzamento della quota di calpestio (v. *infra*).

¹³ Il piano in terra battuta 162 è visibile sul fondo del saggio 3 (figg. 4, 5, 6.2, 15).

¹⁵ Il taglio 168 della fossa di alloggiamento (figg. 4-5, 6.2) è contestuale all'impianto della *domus*.

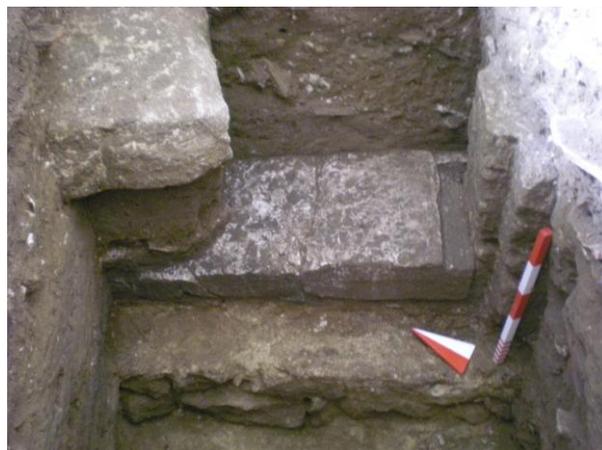
Fig. 16. Saggio 3. Soglia e stipite dell'apertura di accesso alla domus.

¹⁴ La soglia 165 con impronta della battente e lo stipite 166 (figg. 4, 5, 6.2, 15-16), realizzati con blocchi di pietra calcarea, sono stati rinvenuti sul limite orientale del saggio al di sotto del muro di confine dello stabile.

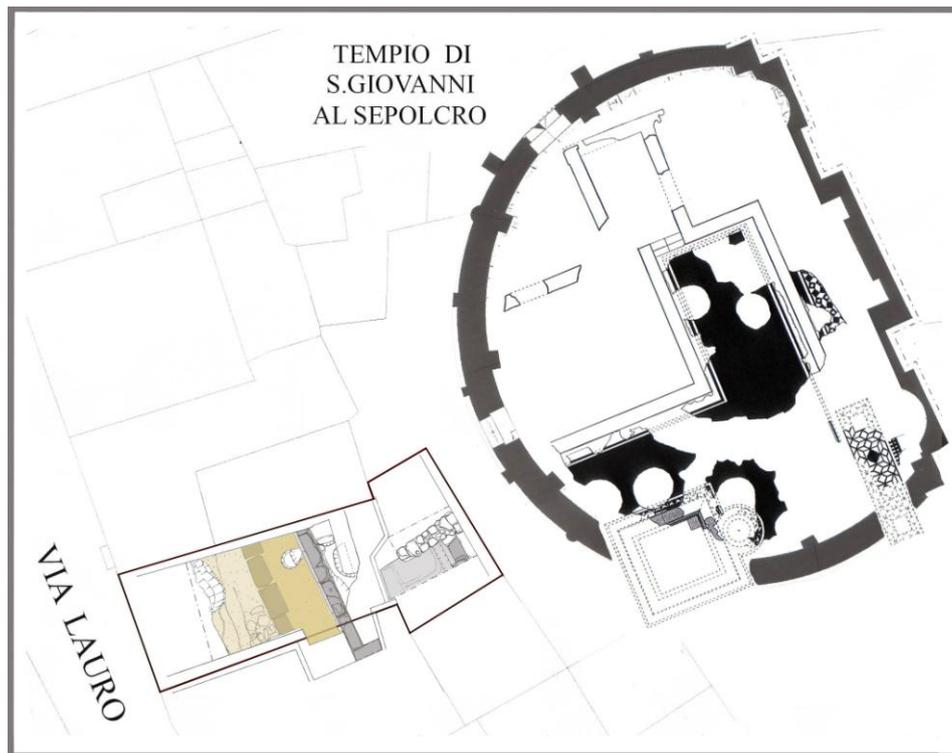
Fig. 17. Planimetria generale con ubicazione dell'asse stradale e delle strutture e pavimenti musivi della domus rinvenuta al di sotto del tempio di S. Giovanni al Sepolcro e al piano terra dello stabile in Via Lauro 32.

Sul fronte orientale del cardine di via Lauro s'impone un muro in opera quadrata che delimita uno spazio, verosimilmente porticato, su cui doveva prospettare la facciata di un'*insula*. Il piano battuto di questo spazio e i resti di una soglia con stipite sono stati rinvenuti al di sotto della fondazione del muro perimetrale nord dello stabile (figg. 4-5, 15-16). Tali strutture sono pertinenti all'impianto di una *domus* di prima età imperiale i cui resti murari e pavimentali sono stati riportati alla luce al di sotto del piano di calpestio dell'adiacente tempio medievale di S. Giovanni al Sepolcro (figg. 14, 17).

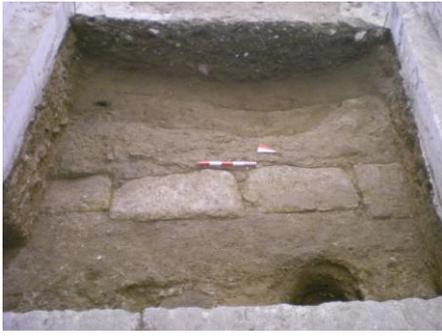
Fig. 18. Saggio 1. Interventi di rifacimento del piano stradale (20).

presumibilmente porticato, antistante l'accesso alla *domus*. Nel saggio 1 sono stati messi in luce strati¹⁶ di terra chiara e argillosa mista a minuti frammenti di intonaco e malta, la cui successione ha determinato l'innalzamento di quota dell'asse stradale (fig. 18). Lo strato più superficiale, caratterizzato da un piano di tufina gialla compattata in superficie con presenza di tegole sparse (fig. 20), copre il primo filare dei blocchi del muro in opera quadrata ed è contestuale al riposizionamento dei blocchi del secondo filare che, infatti, si presenta più arretrato rispetto a quello inferiore corrispondente alla fase d'impianto dell'*insula*. Da un preliminare esame dei reperti (figg. 25-28), questa fase di frequentazione del cardine si può verosimilmente collocare nella media età imperiale¹⁷.

¹⁶ La sequenza di strati rinvenuti sul piano stradale corrisponde alle US: 14, 15, 18, 20 (figg. 18-20).

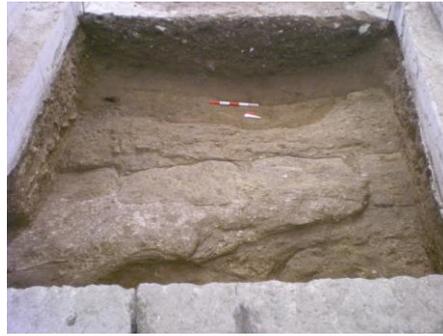
Fig. 19. Saggio 1. Strati di rifacimento del piano della crepidine e dell'asse stradale (18).

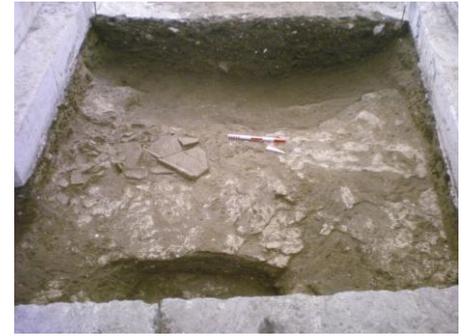
Fig. 20. Saggio 1. Strato di livellamento e innalzamento del piano stradale (15).

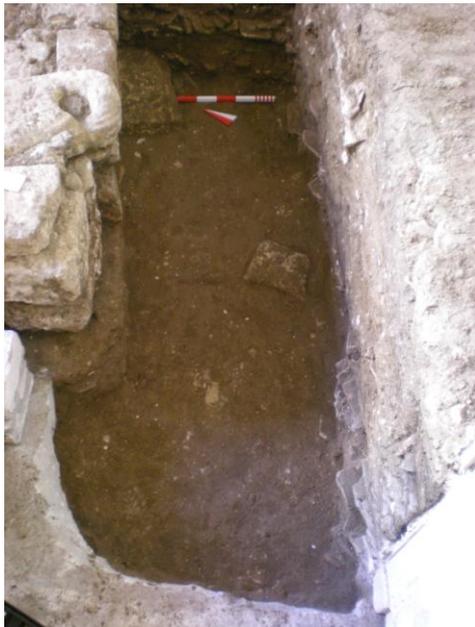
Fig. 21. Saggio 2. Strato di livellamento (156).

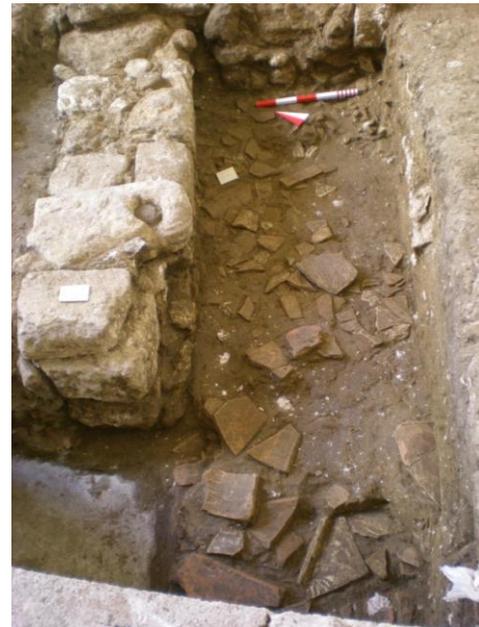
Fig. 22. Saggio 2. Strato di crollo (154).

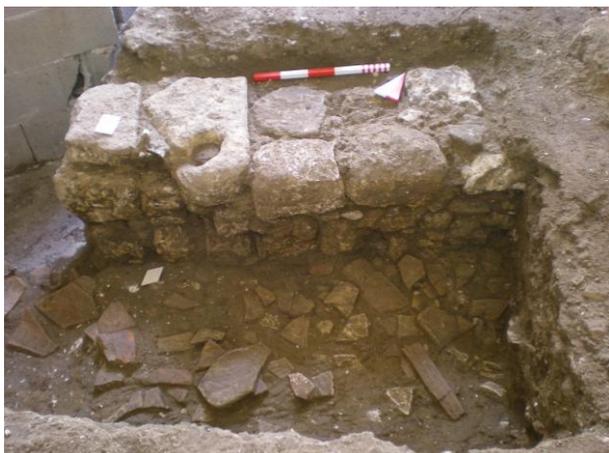
Fig. 23. Saggio 3. Struttura muraria di età medievale (152).

Dopo un lungo periodo di abbandono, la rioccupazione del sito avviene in età medievale; le tracce di una frequentazione all'interno dell'area indagata sono relative alla presenza di un setto murario (fig. 23)²⁰ rinvenuto sul limite nord del saggio 3, fondato sugli strati di obliterazione del contesto edilizio di età romana. La struttura, orientata NE-SW, è realizzata a secco con blocchi di pietra, tufo, calcare e materiale di reimpiego. Un'altra attestazione della frequentazione del sito in età medievale e tardomedievale si ricava dalla presenza di materiali ceramici provenienti dal riempimento di una fossa rinvenuta, all'interno del saggio 2, a ridosso del muro di delimitazione dell'*insula* romana (fig. 24)²¹. Le produzioni ceramiche attestate (v. fig. 29) trovano confronto, sia tipologico che decorativo, con i reperti provenienti da contesti documentati in altri siti indagati nelle aree limitrofe nel centro storico della città²².

²⁰ Il setto murario 152 (figg. 4-5, 6.1, 23) prosegue oltre il limite del saggio al di sotto del muro di delimitazione dello stabile indagato.

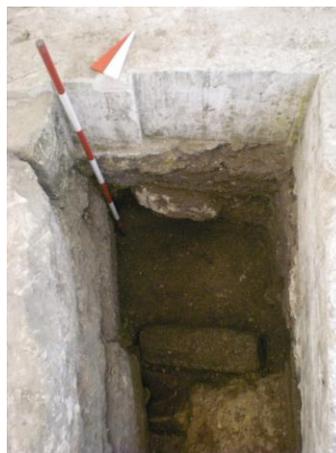
Fig. 24. Saggio 2. Fossa tardo-medievale (104).

²¹ Lo strato di riempimento 105 della fossa 104 ha restituito prevalentemente frammenti di vasellame di uso domestico in ceramica maiolica e invetriata (fig. 29).
