## La villa d'Orazio a Licenza. Gli scavi 1997-2001 Bernard Frischer-Monica De Simone

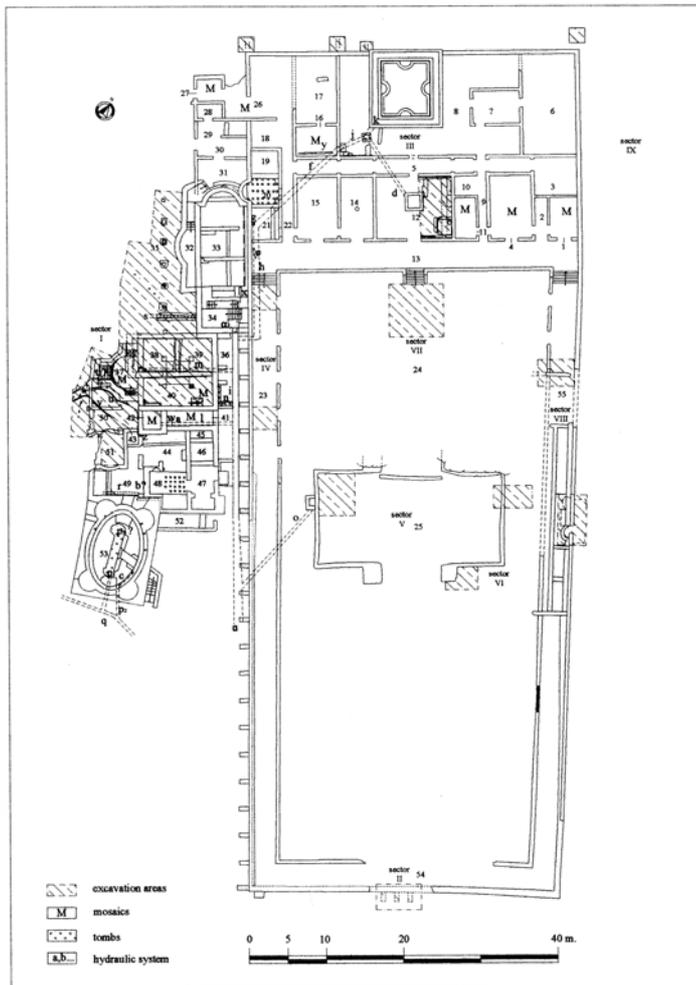
Fig. 1. Licenza. Villa d'Orazio. Planimetria con indicazione schematica delle aree di scavo e numerazione degli ambienti.

I recenti scavi (fig. 1), intrapresi nell'estate 1997, hanno fornito nuovi dati sul complesso archeologico, chiarendo alcuni nodi e nel contempo ponendo ulteriori quesiti e nuovi spunti di indagine. Gli obiettivi iniziali sono così andati ampliandosi, in relazione ai problemi di volta in volta sollevati. Allo scavo si è affiancato un lungo lavoro di rilettura di quanto precedentemente noto, insieme con una nuova analisi di tutte le strutture del complesso e la ricerca e lo studio dei documenti di archivio. Ciò è stato reso possibile ed efficace anche grazie alla realizzazione di un database relazionale e all'informatizzazione di tutti i dati.

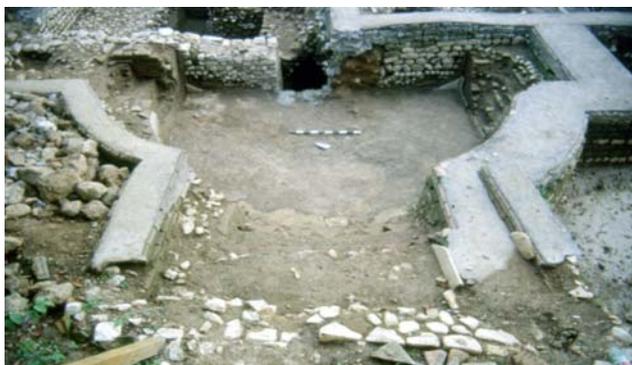
Fig. 5. Licenza. Villa d'Orazio. Panoramica ell'ambiente 37, vasca del frigidarium, da ovest.

Più tardi (VI-IX sec.) si ha un recupero funzionale, con la creazione di strutture murarie allo scopo di ripartire lo spazio e realizzando, soltanto in questo momento, gli ambienti 38, 39, 40, prima pertinenti ad un unico grande vano. Le nuove costruzioni mettono definitivamente fuori uso la vasca absidata (37), in parte invasa da un muro, ed il vano 40 viene direttamente rifornito di acqua corrente. Il complesso termale in questa fase venne in parte reimpiegato con diverse funzioni ed in parte spoliato e abbandonato. La nuova occupazione è forse da mettere in relazione ad un insediamento monastico (in gran parte distrutto durante gli scavi Pasqui), al quale sono verosimilmente da riferire le sepolture altomedievali<sup>4</sup>, in fossa terragna, rinvenute nel vano 35 e un'altra sepoltura ed alcuni tratti murari tuttora esistenti presso il pendio a W della villa (amb. 50 e 51).

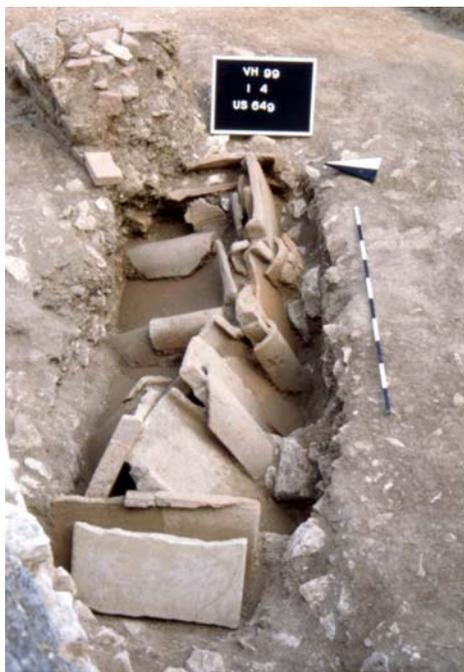
Fig. 6. Licenza. Villa d'Orazio. Tomba a cappuccina nell'ambiente 40, da ovest.

In età tardoantica (IV-V sec.) la zona termale, ormai in disuso, come attestato dai crolli, subì un radicale mutamento d'uso, con la creazione di strutture murarie che suddividono lo spazio nell'ambiente 50 e con l'inserimento, nell'area del vano 40, di una piccola necropoli. Delle due sepolture individuate è di particolare rilievo la tomba a *cappuccina* di un individuo maschile (fig. 6). Le analisi al radiocarbonio confortano le indicazioni stratigrafiche e portano a datare questa sepoltura tra la fine del III ed il IV sec. d.C.
