Infrastrutture idrauliche e viarie a Sutri Lucia Suaria

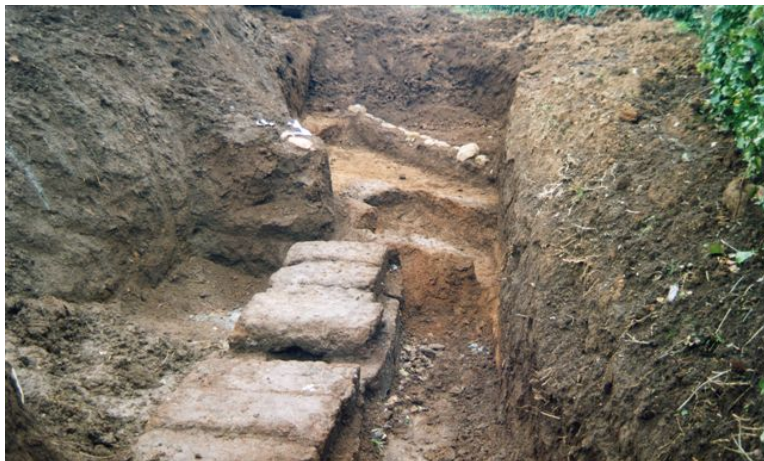
Fig. 2. Particolare dello strato di drenaggio con anfore.

È plausibile interpretare l'intervento come opera di drenaggio: in Italia settentrionale si conoscono sistemazioni analoghe che, pur presentando generalmente un carattere di maggiore regolarità, confermano l'utilizzazione delle anfore, materiale a basso costo e di facile reperibilità, a questo scopo⁴. Nel caso di Sutri il rinvenimento di un singolo allineamento, per di più parziale, non consente di formulare ipotesi precise: è evidente che i sistemi di difesa dei suoli dovevano essere legati ad esigenze diverse che comportavano, di volta in volta, l'adozione di accorgimenti tecnici mirati.

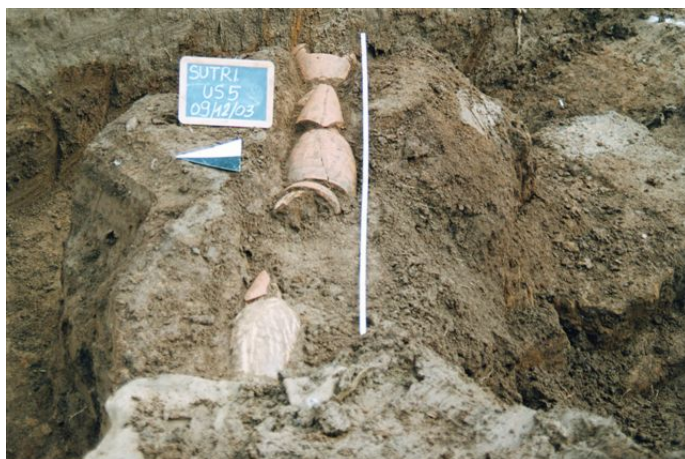
Fig. 3. La canalizzazione monumentale in tufo.

La struttura monumentale in tufo, USM 11 (fig. 2), individuata nel corso dei lavori degli anni '90, è identificabile con un'infrastruttura idraulica; è costituita da due muri paralleli in blocchi di tufo più o meno regolarmente sagomati, aventi uno spessore medio di cm 0.43 e distanti tra loro cm 0.58, messi in opera a secco per un'altezza di ca. cm 140. I due muri sono coperti da grossi lastroni di tufo di forma rettangolare e dimensioni abbastanza regolari, cm 130x0.60, disposti perpendicolarmente ai muri stessi. Tra i due muri uno strato di riempimento, US 13 solo parzialmente scavato, che ha restituito pochi frammenti ceramici, tra cui un frammento di parete di vernice nera che, seppure non diagnostico, permette di inquadrare l'abbandono della struttura intorno al III/II secolo a.C. Questo tipo di canalizzazione monumentale rientra in una tipologia poco nota di cui il territorio etrusco, comunque, fornisce analoghi esempi: un tratto di canalizzazione simile, per altro di notevole estensione, è stato documentato a Tarquinia in località Gabelletta¹ e lungo la Braccianese presso la località Osteria Nuova².
