## Saggi di scavo nella chiesa della Purificazione della Beata Vergine Maria di Mesero (MI)

Laura Simone Zopfi - Monica Motto

La necessità di rimuovere l'intera pavimentazione ha consentito di effettuare un'indagine archeologica che ha permesso di riconoscere almeno tre fasi costruttive, tutte circoscritte nell'area oggi occupata da coro e presbiterio (fig. 2).

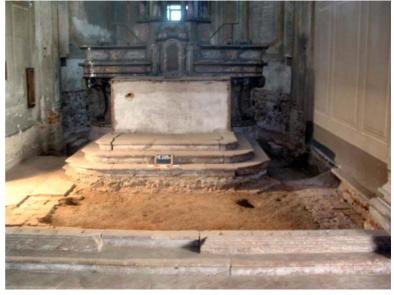
Fig. 2. L'area dell'attuale presbiterio, in fase di scavo.

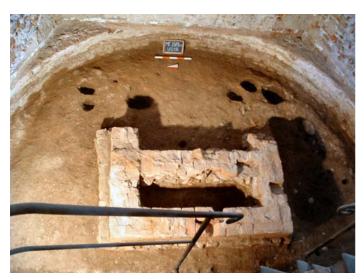
Fig. 3. L'area absidale con le fondazioni dell'altare della fase 2.

Il secondo edificio, che pone fine all'esistenza del primo impianto, è una chiesa - genericamente attribuibile all'età romanica e nella quale forse si può riconoscere l'antica chiesa di Santa Maria, orientata E-W, della quale è stato possibile documentare tutta l'ampiezza e che coincide con l'area occupata dal presbiterio delle fasi successive. Infatti, pur se parzialmente tagliata dalle strutture della terza fase, conserva anche i muri perimetrali nord e sud e due fasi pavimentali. Perfettamente leggibile è l'abside ad emiciclo, costruita in mattoni d'ottimo impasto, con ancora tracce della prima intonacatura di colore bianco (fig. 3).

In un primo tempo la chiesa presentava un altare posto al centro dell'abside, di cui è stata individuata l'impronta, e un pavimento formato da un battuto di calce e ghiaia con superficie rosata, simile al pavimento dell'edificio del primo impianto che si è conservato solo in alcune aree a sud-ovest dell'attuale altare. Questo pavimento a sud, in prossimità del perimetrale, risulta lacunoso a causa di tagli di forma rettangolare attribuibili a sepolture e anche contro il muro dell'abside, dove il piano pavimentale non si era conservato, sono state individuate tracce di sepolture d'infanti. A causa della bonifica dei sepolcri della chiesa, avvenuta nel '700, non si sono trovati scheletri integri di inumati, ma solo ossa sparse.

In un secondo tempo la chiesa venne dotata di un pavimento in cotto (fig. 4) e venne costruito un nuovo altare in muratura, più ampio del precedente, di cui si conservano le fondamenta. Esso risulta situato sempre al centro dell'abside, ma spostato ad ovest verso la navata di circa cm 80. Il pavimento in fase con questo altare era in cotto e si conserva solo nella parte nord dell'attuale presbiterio. Presentava un'area centrale costruita assemblando mattonelle quadrate di colore rosso bruno cupo di cm 20 di lato con al centro un altro quadrato color bianco panna di cm 8 di lato, posto ruotato di 45°. I due impasti sembrano cotti uniformemente in un'unica soluzione. Gli angoli delle mattonelle presentano poi degli incavi triangolari vuoti: nei rari casi dove si è conservato il materiale che riempiva tali spazi si è potuto osservare un impasto grossolano di colore nero con granuli bianchi. A pavimento ultimato si doveva otticamente percepire una composizione di esagoni rosso bruno con inserti romboidali bianchi e neri alternati. Lungo i muri perimetrali era invece disposta una fascia di mattonelle rettangolari (cm 40 x 20) in cotto di un tenue color rosato.

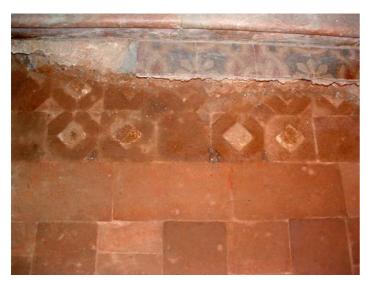
Fig. 4. Pavimento in cotto della fase 2.

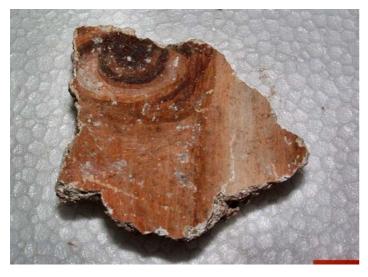
Fig. 5. Frammento di affresco con parti di occhio e naso di figura umana.

Nei livelli di demolizione ed abbandono di questa chiesa sono stati trovati alcuni frammenti di intonaci affrescati apparsi, nonostante le piccole dimensioni, di buona fattura e colorati con pigmenti di ottima qualità (fig. 5).

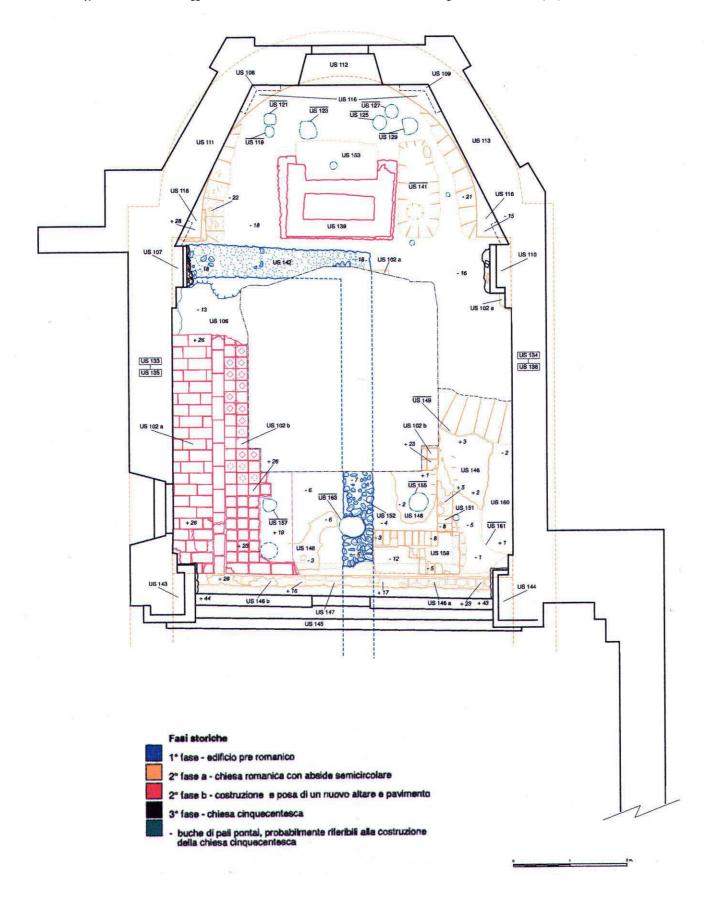
Fig. 6. Planimetrie delle varie fasi.

Da dati conservati presso la parrocchia si conoscono le successive vicende della chiesa, così riassumibili (fig. 6):

- databile agli inizi del 1600 è la prima modifica apportata alla chiesa nella parete perimetrale dell'aula a nord. Si tratta della costruzione della Cappella del Rosario, voluta da G. Antonio Ursino, e del battistero costruito per ordine del Borromeo;

- nella prima metà del 1600 l'edificio viene nuovamente modificato da mastro Horathio Spincio e frate Dominico: viene aggiunta una cappella a sud, simmetricamente di fronte alla Cappella del Rosario. In questa occasione viene anche rifatta la facciata ed impostata la nuova altezza;

- nel 1735 si ha la costruzione del nuovo ossario posto lato sud verso la facciata ed è a questo periodo che si deve la bonifica dei sepolcri interni la chiesa;

- nel 1793 viene aggiunta la nuova sacrestia sul lato sud, spazio che nel 1917 diviene oratorio per i ragazzi e messo in comunicazione con la chiesa tramite l'abbattimento del muro sud del presbiterio al quale si appoggiava.
