## Esine (BS). Chiesa della SS. Trinità

*Fabio Malaspina*

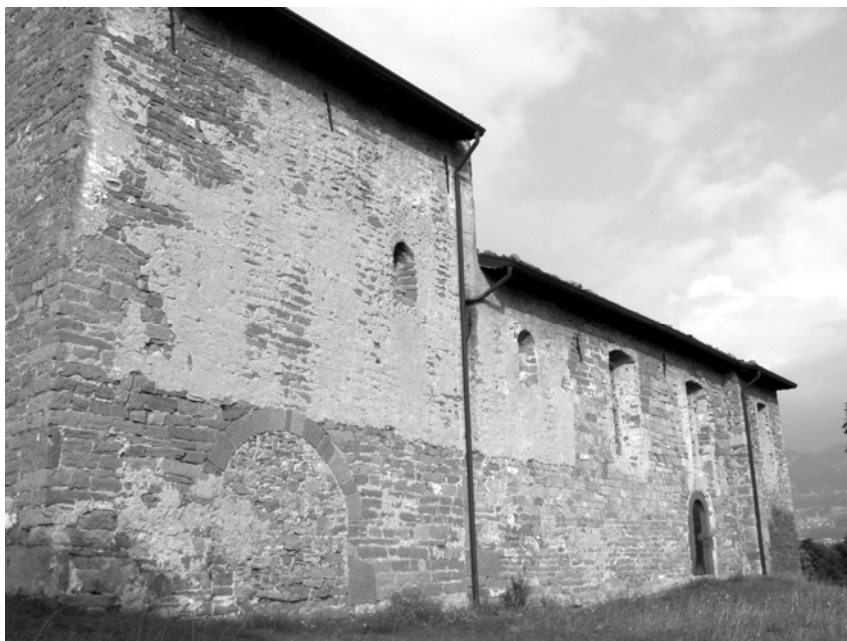
*Fig. 1 Esine, SS. Trinità. Fianco sud della chiesa romanica.*

Il progetto di restauro della chiesa della Santissima Trinità di Esine (Bs) ha richiesto alcune indagini archeologiche relative alla modifica della pavimentazione interna e all'abbassamento del terreno sul lato N fino al livello delle fondazioni (fig. 1).

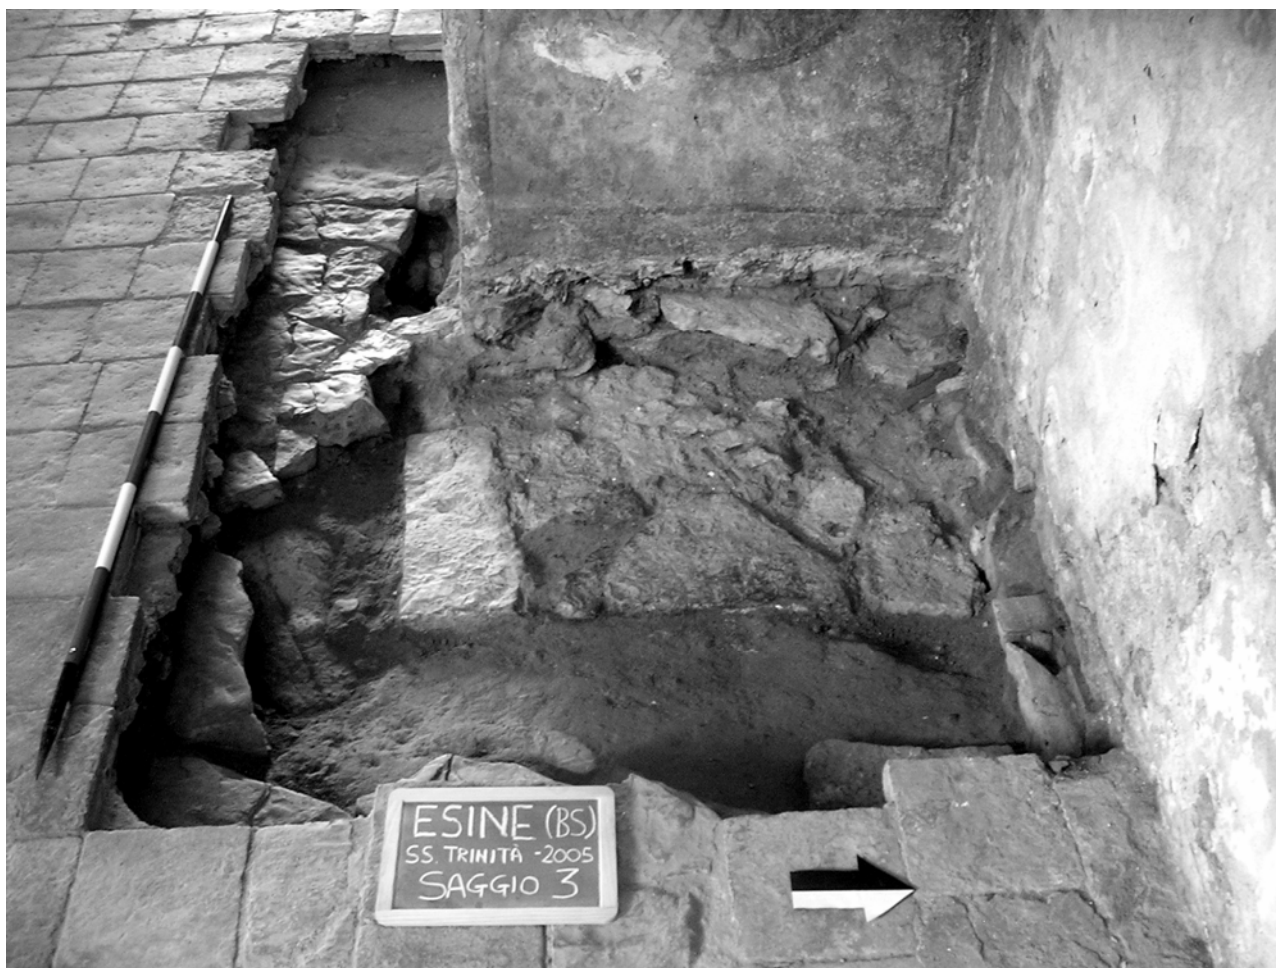
Fig. 3. Esine, SS. Trinità. Sondaggio 3.

### Saggio 3 (fig. 3)

Effettuato intorno all'imposta N dell'arco che divide prima e seconda campata, è il sondaggio che presenta al momento il contesto archeologico più articolato e complesso. Una volta rimossa la pavimentazione attuale (che, seppure con modifiche, appare coperta dagli affreschi datati al 1373, consentendone la datazione al momento della modifica della seconda campata), è stata rinvenuta a circa una ventina di centimetri di profondità una situazione piuttosto complessa e meritevole di approfondimento.

Il pavimento attuale in quadrelli laterizi e la sua preparazione coprono una precedente pavimentazione in lastre di pietra locale, pesantemente intaccata dalla fondazione dell'arco di comunicazione tra la prima e la seconda campata, con una modifica verso il centro della seconda campata. L'arco stesso, databile nel suo alzato alla fase tardo medievale del complesso mentre la fondazione per il primo corso potrebbe recuperare parte della precedente struttura romanica, si rivela inoltre impostato su un precedente muraglione o pilastro, tagliato anche dalla fondazione del muro N della navata romanica.

Tutte le strutture sottostanti il pavimento tardo medievale sono coperte da un limo marrone scuro con tracce di carboni, un livello probabilmente di cantiere in terra battuta o un livellamento.

Da verificare, in un eventuale estensione dell'indagine, la presenza di un'ulteriore struttura muraria coperta dalla pavimentazione in lastre di pietra locale.
